伊方発電所第 3 号機  
蓄圧タンク 3 B 出口逆止弁のベント弁からの  
漏えいについて

平成 2 9 年 1 2 月  
四国電力株式会社

伊方発電所第3号機 蓄圧タンク3B出口逆止弁のベント弁からの漏えいについて

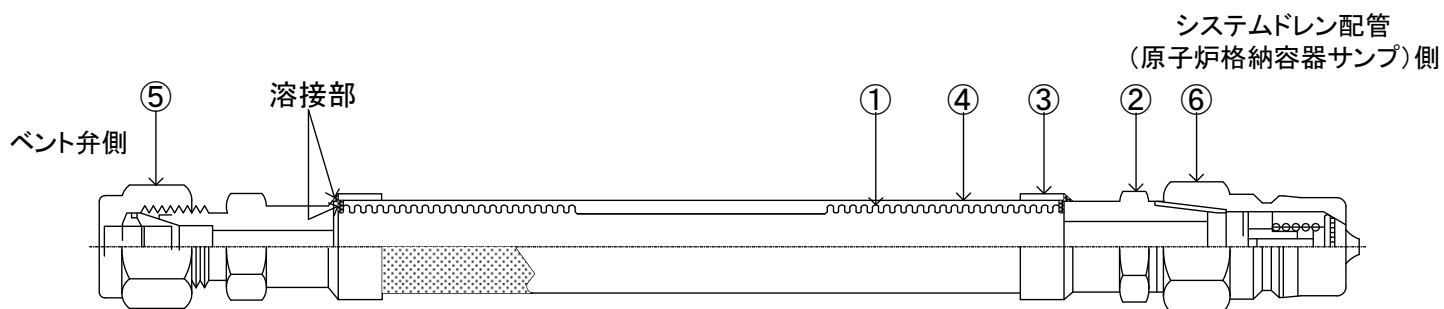
## 水抜き作業用ホース構造図

ホース全体図

- ・全長: 1,800mm
- ・チューブ内径: 19.2mm (板厚0.3mm)
- ・最高使用圧力: 4.5MPa
- ・最高使用温度: 95°C

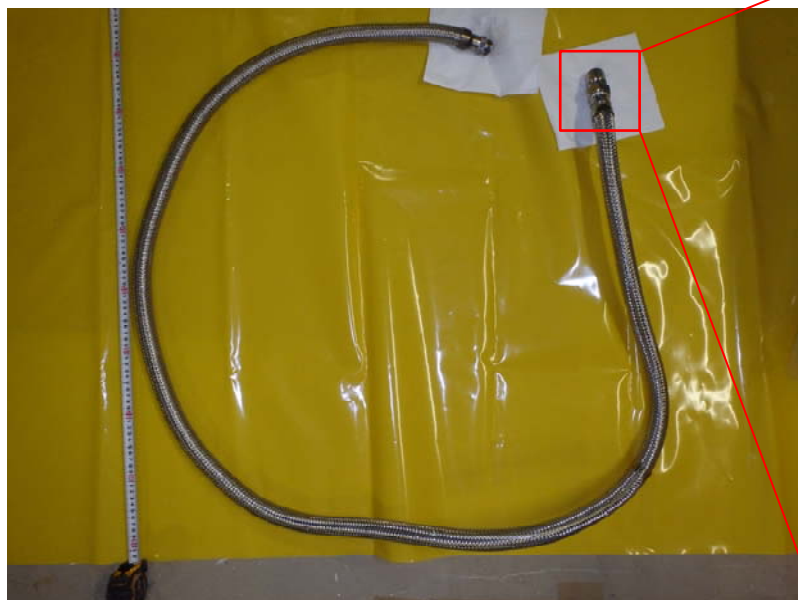
ホース全体写真

水抜き作業用ホース(以下、「当該ホース」という。)の外観点検を実施した結果、きず等の損傷は確認されなかった。

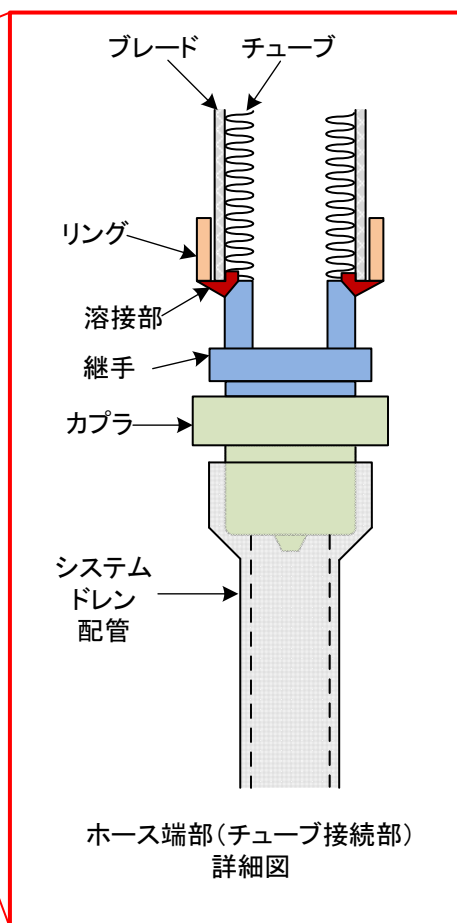
ホース端部(チューブ接続部) 詳細図

当該ホースの製造メーカーは、同種ホースの製造を中止していることから、類似のホース製造メーカーに聞き取り調査を行った結果、ホース取扱い時、ホースを無理に曲げたり、強い力で引っ張った場合にはホース端部のチューブ接続部に過大な応力がかかり損傷する可能性があり、当該ホースと同様にチューブ接続部が損傷した事例があることを確認した。

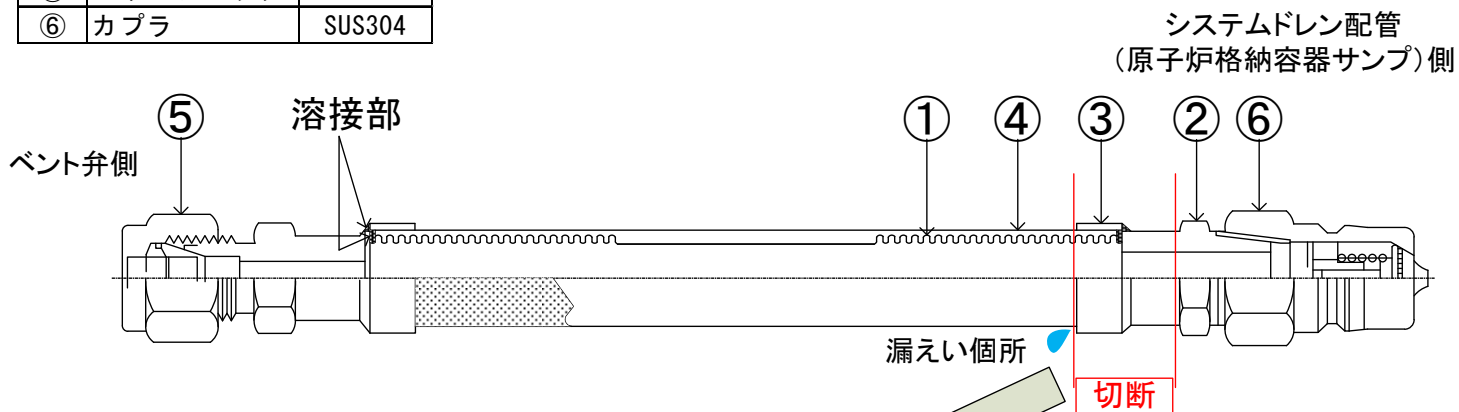
### 水抜き作業用ホース内面調査結果

漏えい個所調査において漏えいが認められた部位を切り出し、縦割りに切断し内面から調査を行った結果、目視による観察では内表面に腐食はなく、貫通口等の異常は確認できなかったが、浸透探傷検査\*<sup>6</sup>の結果、チューブ内面の継手とチューブの溶接接合部に近いチューブ折り返し部に浸透指示模様を確認した。

目視では異常は確認できなかった

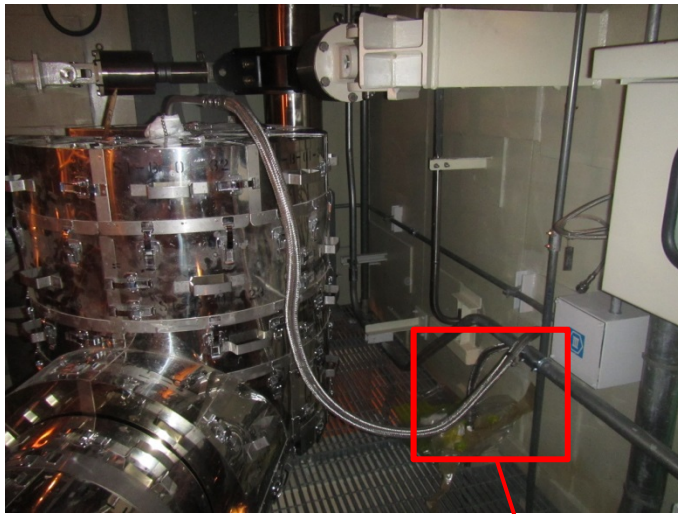
ホース使用時状況

当該ホース保管時には、システムドレン配管側のカプラ部を接続した状態でホースを巻いて保管していたため、システムドレン配管側端部のチューブ接続部に引張応力が付加され塑性変形が生じていたと考えられる。当該ホースは、3号機運転開始以降、各定期検査において使用しており、使用・保管の都度、当該接続部に繰り返し、引張応力が付加され、損傷・漏えいに至ったものと推定される。

1次冷却材系統の水抜き準備作業として、水抜き作業用ホースを取り付け後、システムドレン配管側の弁が「閉」であることを確認し、ベント弁を「開」とした。この時の1次冷却材系統の状態は、大気開放状態であり、当該水抜き作業用ホースには1次冷却材系統の水頭分の圧力がかかっていた。その後、他の水抜き作業用ホースの取り付け作業を実施していた際に、11時30分当該水抜き作業用ホースの接続部からの漏えいを確認した。

- (1) 蓄圧タンク3B出口逆止弁のベント弁の当該ホースを取り替えた。
- (2) 本定期検査における1次冷却材系統設備の点検完了に伴う系統水張り作業開始までに、当該ホースおよび類似ホース(全31本)を念のため、新品に取り替える。また、予備品を保有管理することとする。
- (3) 当該ホースの劣化を防止するため、保管時はホース両端を配管から取り外し、過大な応力が掛からないように保管するよう作業要領書に反映する。
- (4) ホース取り付け・取り外し作業での取り扱い上の注意事項(無理に曲げない等)について、連絡票にて所内関係箇所へ周知を行った。
- (5) 念のため今回取り替えるホース31本の健全性を確認するため、5定検に1回、今回の調査と同様に空気による漏えい確認を実施する。
- (6) 類似ホースを使用して系統の水張り、水抜き作業を行う場合、より確実な確認を行う観点から、ホース取り付け後、通水を開始した時点において、取り付け部およびホース全体からの漏えいの有無について確認するとともに、一定時間後にも再度漏えい確認を行うこととし、その旨を操作手順書に反映する。
