伊方発電所第 3 号機
海水電解装置の電解液注入配管からの水漏れについて

平成 3 0 年 1 月
四国電力株式会社

伊方発電所第3号機 海水電解装置の電解液注入配管からの水漏れについて

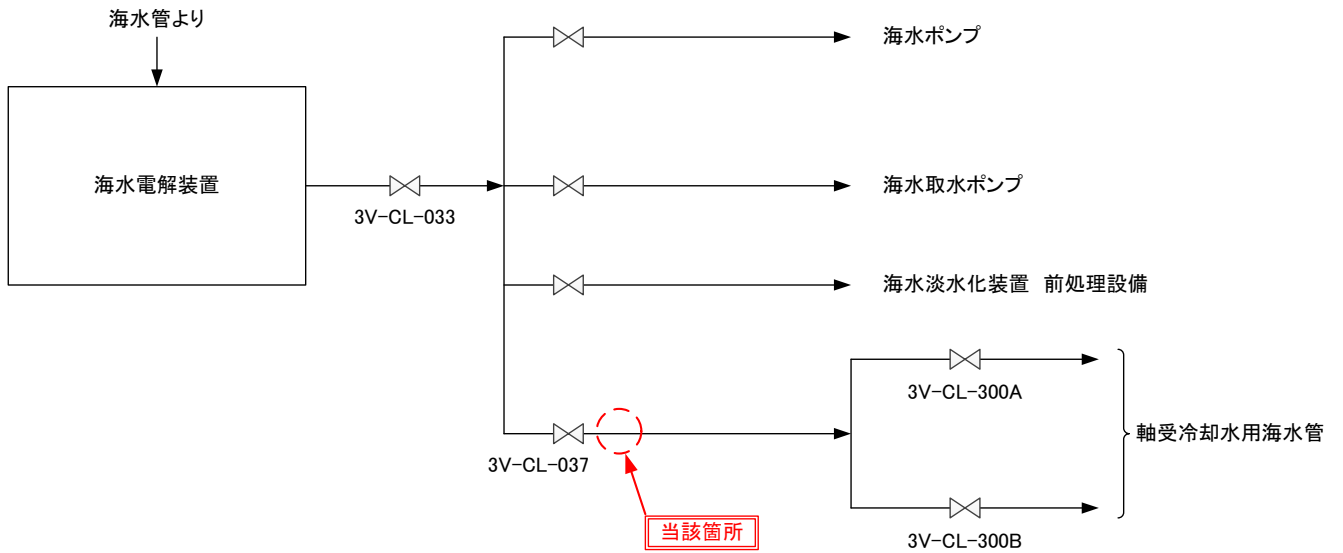
伊方発電所 3号機 海水電解装置概略系統図

5月2日10時08分頃、伊方発電所3号機の海水淡水化装置建屋（管理区域外）にて、海水電解装置*1の電解液注入ライン配管から、次亜塩素酸ソーダ*2（塩素）を含む海水が漏れいしていることを運転員が確認した。そのため、当該電解液注入ラインを隔離し、同日10時10分に漏れいは停止した。

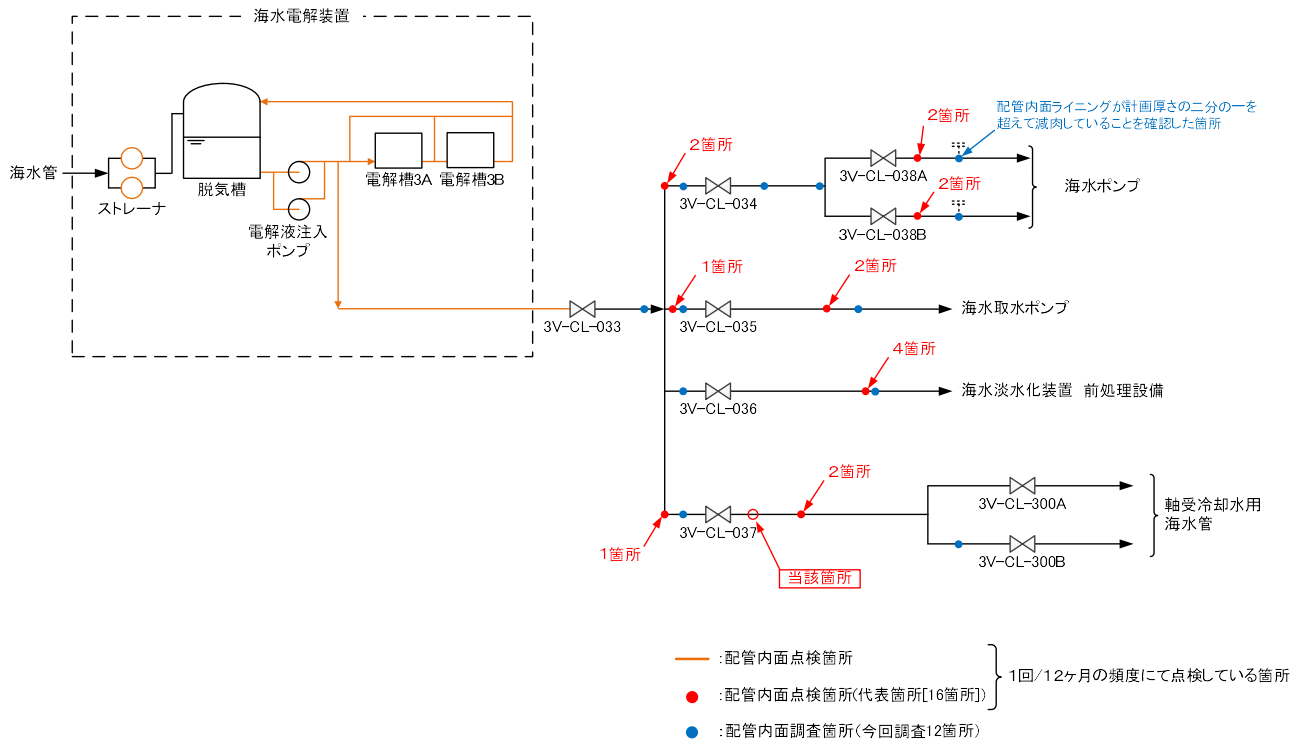
海水電解装置 保全系統および調査箇所

海水電解装置の電解槽廻りの全ての配管および電解液注入ライン配管の代表箇所（配管内でエロージョン*7が発生すると考えられる、配管曲がり部および配管分岐部のうち16箇所）については、1回/12ヶ月の頻度にて配管内部の目視点検および配管内面のゴムライニング厚さ測定を実施し、設備の劣化状況を確認している。

(4) 上記（3）のポリエチレン粉体ライニング管に取り替えが完了するまでの間、1回/12ヶ月の頻度にて配管内部の目視点検および配管内面のゴムライニング厚さ測定を実施する箇所を16箇所から22箇所に変更し、設備の劣化状況の確認を行うこととし、作業要領書を改正する。なお、ポリエチレン粉体ライニング管に取り替え完了
