伊方発電所から通報連絡のあった異常に係る原因と対策の報告について(令和2年1月に連続して発生したトラブル)

伊方発電所第 3 号機
中央制御室非常用循環系の点検に伴う
運転上の制限の逸脱について

令和 2 年 3 月
四国電力株式会社

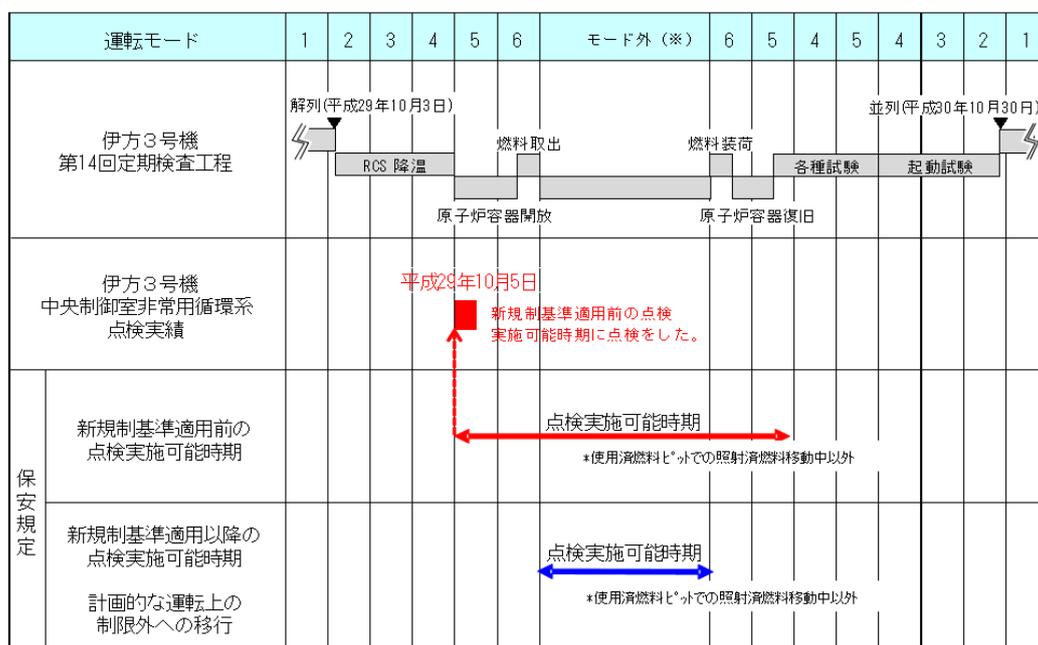
図 1-1 第 14 回定期検査における点検工程

このため、平成 29 年 10 月 5 日に実施した前回第 14 回定期検査の中央制御室非常用循環系の点検作業について確認したところ、今回実施しようとしていた原子炉施設が運転モード 5 の状態において点検作業を実施しており、運転上の制限を満足していない期間があったことを確認した。今回確認された運転上の制限の逸脱に関する保安規定第 84 条及び第 88 条第 3 項の規定は、平成 25 年 7 月の新規制基準施行により新たに設けられ、第 14 回定期検査で初めて適用された規定であり、第 13 回定期検査までは、原子炉施設の運転モード 5 における中央制御室非常用循環系の点検作業は適切な作業であった。

なお、当該設備に異常はなく、点検作業期間中は、原子炉容器内は満水を維持しており、使用済燃料ピットでの照射済燃料移動作業も行っておらず、安全は確保されている状態であった。また、本事象による環境への放射能の影響はなかった。

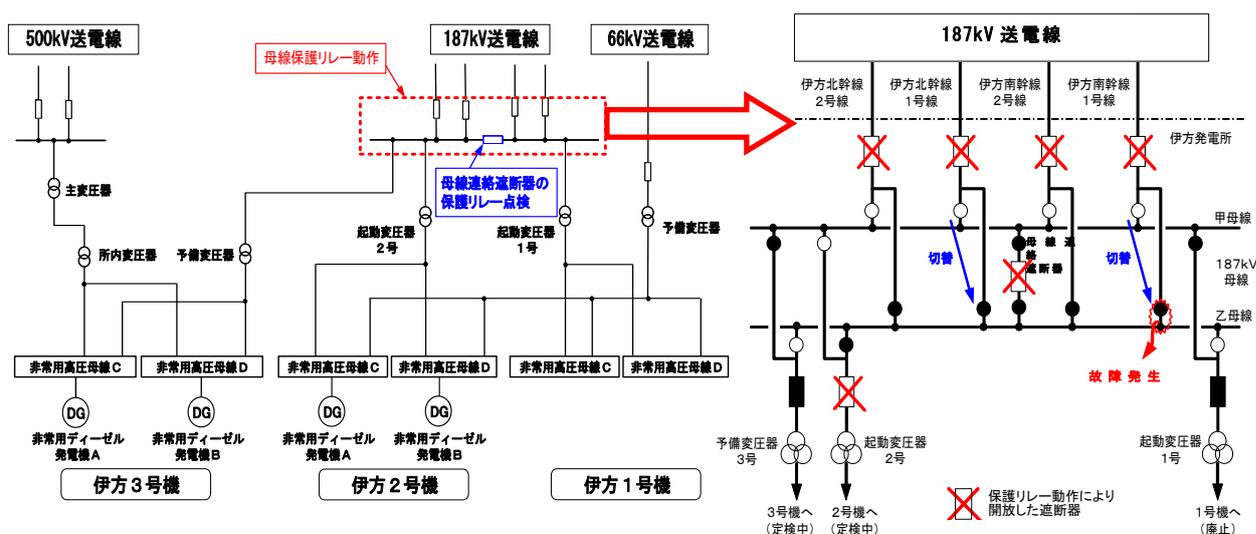
図 4-1 事象発生時の所内電源系統図

1月25日、伊方発電所1、2号機開閉所において、187kV母線（甲・乙）連絡遮断器^{※1}を動作させる保護リレー^{※2}の取替え工事完了後の当該保護リレーの健全性確認試験を行うことから、当該試験に必要な量の電流を流すため、3号機を常用の500kV送電線から、3号機の予備電源である1、2号機常用の187kV送電線からの受電に切替えるとともに、通常は甲・乙の別母線から受電している1、2号機を、全て乙母線からの受電に切替えたところ、伊方南幹線1号線乙母線断路器^{※3}の故障により、187kV送電線4回線全ての遮断器が開放して受電が停止した。

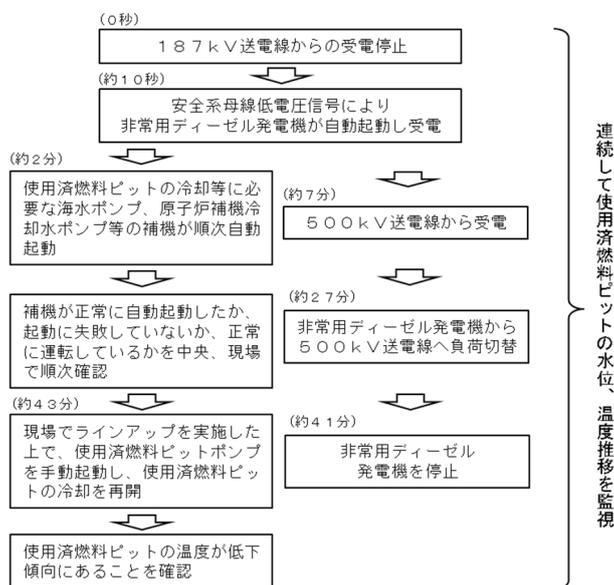
図 4-3 3号機の使用済燃料ピット冷却再開までの対応

また、予備電源又は非常用ディーゼル発電機に切り替わった後、使用済燃料ピットの冷却に必要な冷却ポンプ等の補機が設計どおり自動起動していることが確認できたため、現場で使用済燃料ピットポンプを手動で起動し、使用済燃料ピットの冷却を再開した。

事象発生に伴う使用済燃料ピット水温の上昇は、最大 1.1℃（水温 33.0℃→34.1℃）であり、通常運転における温度変化の範囲であったこと、また保安規定に定める使用済燃料ピットの温度に係る制限値 65℃に対して十分な余裕があったことから、使用済燃料の冷却状態に問題はなかった。

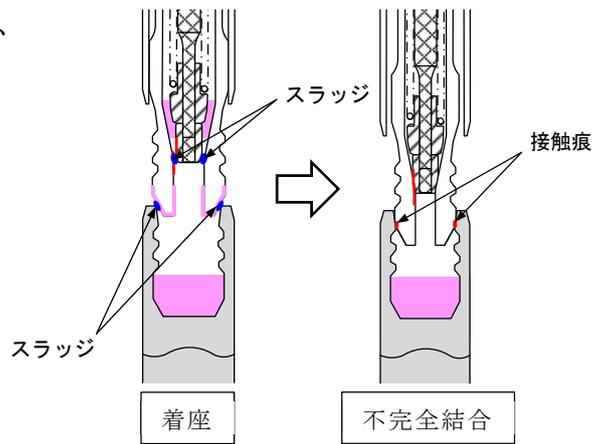
図 2-5 不完全結合図

② 駆動軸取り外し軸を完全に下降させ、
 接手を押し広げていない①の状態
 で制御棒クラスタに駆動軸を着座させ
 たことにより、その後の駆動軸取り
 外し工具の切り離し作業に伴う振
 動で、駆動軸が制御棒クラスタの
 スパイダ頭部内へ沈み込み、駆
 動軸接手外面直線部と制御棒クラ
 スタのスパイダ頭部1山目の接
 触による不完全な結合状態が形
 成され、上部炉心構造物を吊り
 上げた際、制御棒クラスタも引き
 上がった。

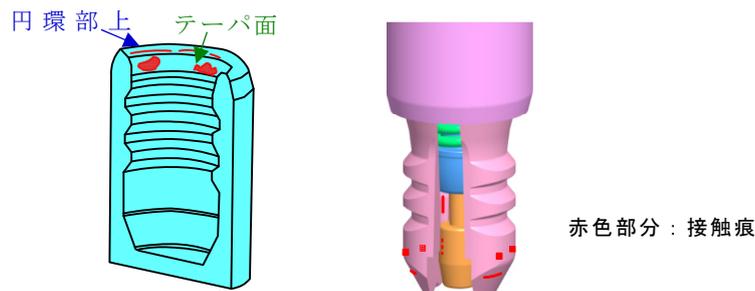
図 2-6 制御棒クラスタスパイダ頭部及び駆動軸の接触痕

- 当該制御棒クラスタの外観確認において、スパイダ頭部の円環部上面及び内部テーパ面に接触痕（色調の変化）が確認されるとともに、当該駆動軸の外観確認の結果、接手外面及び接手内面に今回生じた可能性のある金属光沢を有する接触痕を確認した。

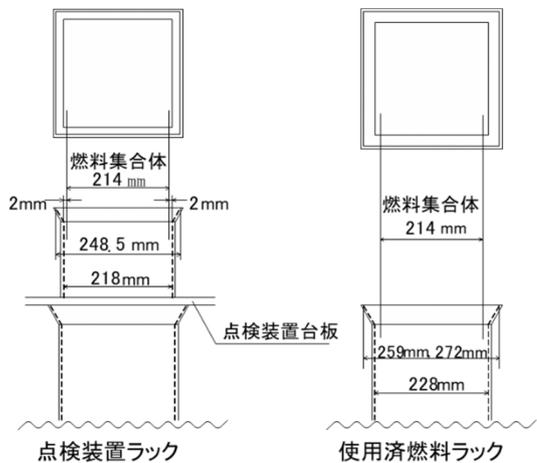
図 3-3 点検装置ラックと使用済燃料ラックの寸法比較

① 点検装置ラック開口寸法 (248.5mm) が使用済燃料ラックの開口寸法 (259mm 及び 272mm) よりも小さいため、使用済燃料ラックへの燃料集合体挿入作業に比べて難度が高い作業となっていた。

- 作業員への聴き取り調査の結果、使用済燃料取扱工具操作員及び使用済燃料ピットクレーン操作員は、点検装置ラックの開口寸法が使用済燃料ラックの開口寸法よりも小さいことから、燃料集合体と点検装置ラックのセンタリング確認及び挿入状況の確認が難しいと認識していた。
- 使用済燃料ラックの内寸法は、燃料集合体の外寸法 (214 mm) に対して片側 7 mm の隙間を有する値 (228 mm) に設定しているが、点検装置ラックの内寸法については、点検中の燃料集合体の揺れ、回転等を防止するため、片側 2 mm の隙間に制限した値 (218 mm) としており、開口寸法も点検装置ラックの方が小さく設計されている。

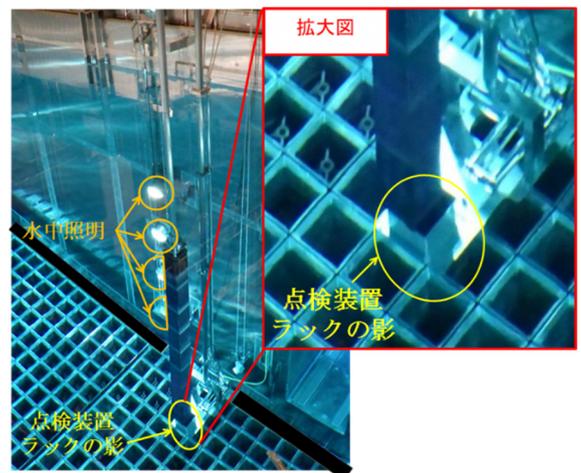
図 3-4 点検装置ラックの視認性

② 使用済燃料ピット内に設置されている常設の水中照明によって点検装置ラックにできる影により、点検装置ラック開口部の視認性が低下しており、点検装置ラックへの挿入状況の確認作業は使用済燃料ラックへの燃料集合体挿入作業に比べて難しい状況となっていた。

➤ 作業員への聴き取り調査の結果、使用済燃料取扱工具操作員及び使用済燃料ピットクレーン操作員は、使用済燃料ピット内に設置されている常設の水中照明が点検装置ラックに当たって影ができ、使用済燃料ラックに比べて点検装置ラック開口部が見え難かったことから、燃料集合体の下部ノズルと点検装置ラックのセンタリング確認及び挿入状況の確認が難しいと認識していた。

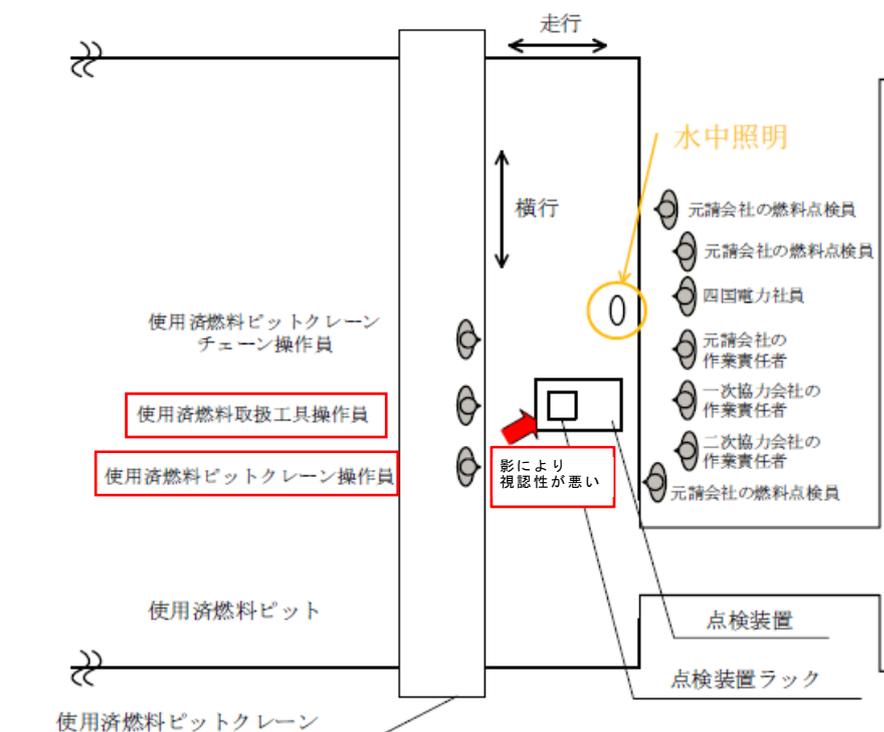
図 3-5 作業員による点検装置ラックの確認状況

③ 燃料集合体のセンタリング及び点検装置ラックへの挿入状況の確認作業は難度の高い作業であったが、これらの確認は操作員のみで実施しており、作業責任者による確認が行われていなかった。

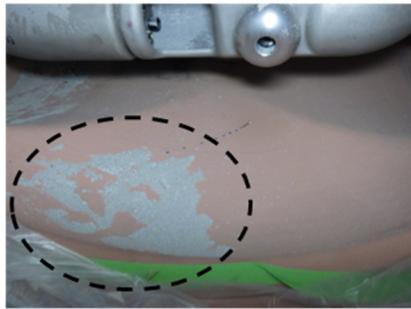
フッ素化合物等の堆積物

断路器ユニットの内部調査によって確認された堆積物から、放電に伴って発生するフッ素化合物（断路器内に充填している六フッ化硫黄ガスの分解により発生）とともに、箔状の金属（最大で約4mm）が採取された。当該金属を成分分析した結果、絶縁操作軸の上部埋金（アルミ合金）と可動接触子（銅）の金属成分を検出した。また、当該金属成分については、短絡が発生したV相－W相間絶縁操作軸の表面においても顕著に検出された。

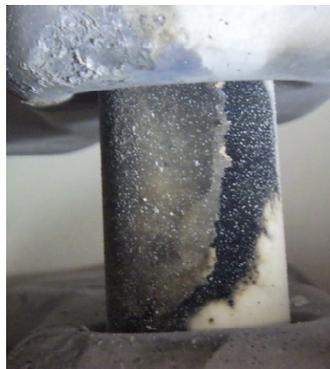
炭化痕跡

- ① 構造上生じる断路器内部の絶縁操作軸埋金と可動接触子の嵌合部の隙間が放電溶融で拡大し、その後、動作時の擦れで発生した金属くずが高電界部に付着することにより短絡が発生した。

V相－W相間絶縁操作軸表面の外観確認の結果、相間短絡により発生したと推定される炭化痕跡（放電痕跡）を確認した。

- ① 故障した断路器の絶縁操作軸、可動接触子等の損耗した部品については、新品に交換した。
- ② 当該断路器と同一構造及び使用状態が同じ断路器計 13 台について、嵌合部の外観及びフッ素化合物の有無を確認する内部開放点検を行ったところ、2 台で絶縁操作軸埋金嵌合部に放電による損耗を確認したことから、絶縁操作軸等の部品を新品に交換した。
