伊方発電所から通報連絡のあった異常に係る原因と対策の報告について（令和2年1月に連續して発生したトラブル）

伊方発電所第3号機第15回定期検査中に発生した一連のトラブルに係る
報告書の一部補正について

伊方発電所第3号機
原子炉容器上部炉心構造物吊り上げ時の
制御棒クラスタ引き上がりについて

令和2年3月17日 提出
令和2年4月 3日 補正
四国電力株式会社

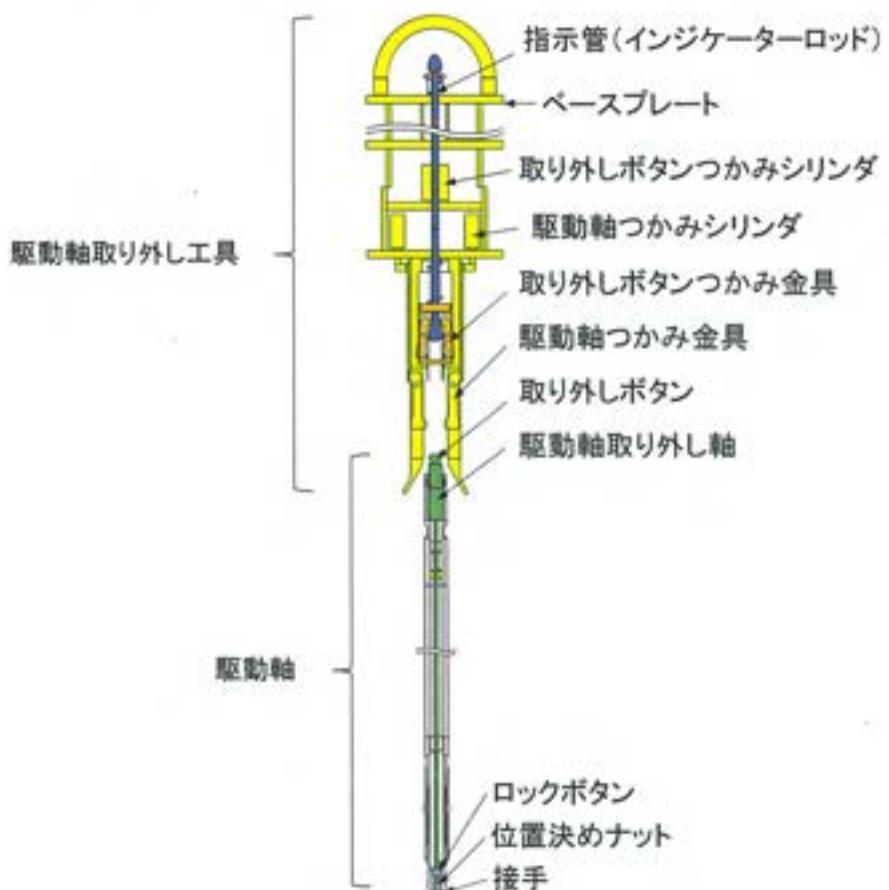
図-1 駆動軸取り外し工具

調査項目	調査結果																					
外観	<ul style="list-style-type: none"> ✓ 工具と駆動軸本体の取り合い部に、傷、変形、付着物等の異常なし ✓ 工具と取り外しボタンの取り合いに、傷、変形、付着物等の異常なし <p>取り外しがタップとの取合い部</p>

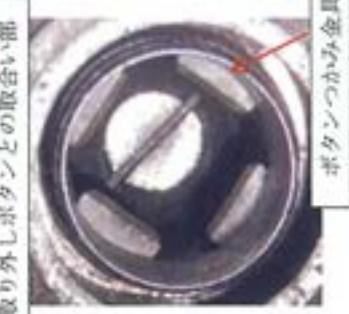
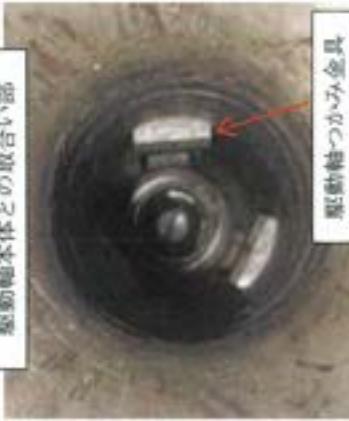
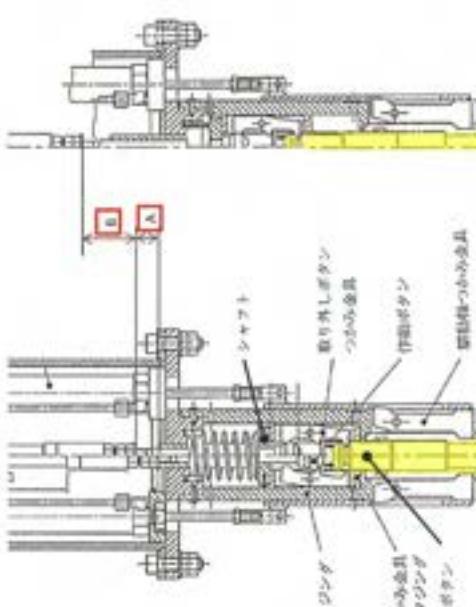
駆動軸取り外し工具	<ul style="list-style-type: none"> ✓ 工具動作は設計値を満足 <p>ストローク・取り外しボタンの把持</p> <table border="1" data-bbox="806 1208 1013 1905"> <thead> <tr> <th>ストローク</th> <th>計測値 (mm)</th> <th>設計値 (mm)</th> </tr> </thead> <tbody> <tr> <td>取り外しボタン</td> <td>28.5</td> <td>[REDACTED]</td> </tr> <tr> <td>取り外しボタン 上昇ストローク</td> <td>48.0</td> <td>[REDACTED]</td> </tr> </tbody> </table> <p>ストローク・取り外し軸引き上げ荷重</p> <table border="1" data-bbox="1029 1208 1314 1905"> <thead> <tr> <th>取り外し軸 引き上げ荷重</th> <th>計測値 (kg)</th> <th>設計値 (kg)</th> </tr> </thead> <tbody> <tr> <td>空気圧 0. 588 MPa (6. 0kgf/cm²)</td> <td>340</td> <td>[REDACTED]</td> </tr> <tr> <td>空気圧 0. 637 MPa (6. 5kgf/cm²)</td> <td>364</td> <td>[REDACTED]</td> </tr> <tr> <td>空気圧 0. 686 MPa (7. 0kgf/cm²)</td> <td>400</td> <td>[REDACTED]</td> </tr> </tbody> </table> <p>・工具と駆動軸の取り合い部</p> <p>・工具と駆動軸本体との取合い部</p> <p>・工具による駆動軸取り外し軸の引き上げ／押し下げ動作に問題なし</p>

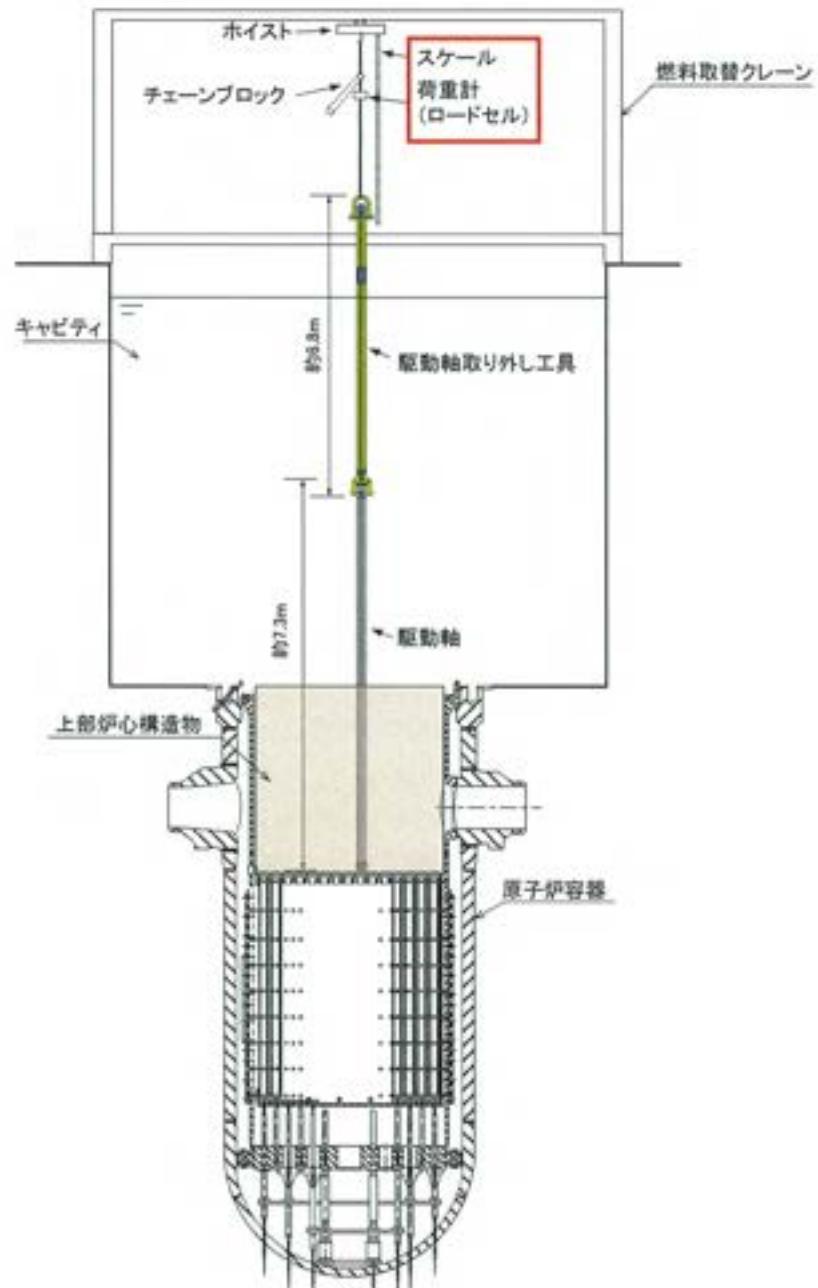
図-1 荷重計およびスケール

・使用された荷重計（ロードセル）について、作業記録により、使用前点検で荷重計表示が出ていることおよび遠隔表示機の表示値が本体表示値と同じであることを確認するとともに外観確認により有意な損傷等がないことを確認した。また、今回の調査にて、ウェイトを用いた動作確認により表示値に異常がないことを確認した。
・使用されたスケールについて、外観確認により有意な損傷等がないことを確認した。

調査項目	調査結果
使用前点検	<ul style="list-style-type: none">・荷重計（ロードセル）表示が出ていること、遠隔表示機の表示値が本体表示値と同じであることを確認した。・外観確認により有意な損傷等がないことを確認した。
動作確認	<ul style="list-style-type: none">・140kg、200kg、260kgのおもり（ウェイト）による動作確認を実施し、荷重計（ロードセル）表示値が各重量（140kg、200kg、260kg）を示すことを確認した。

スケールについて、外観確認により有意な損傷等がないことおよびJIS 1級であることを確認した。

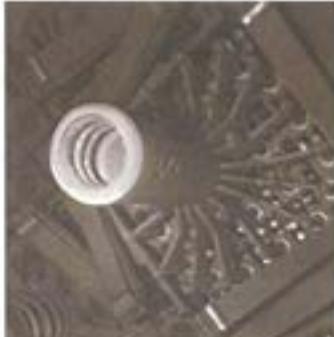
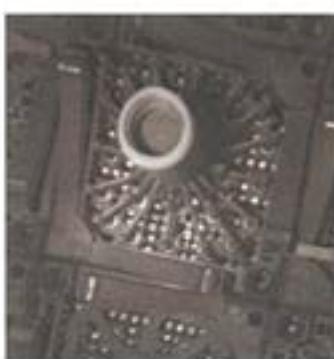
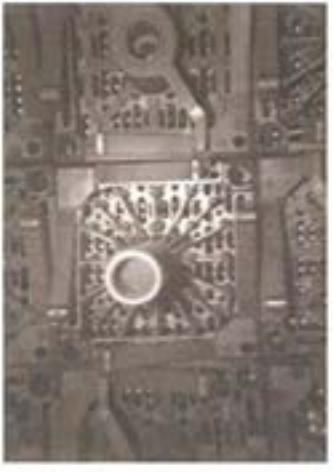
制御棒クラスタのスパイダ頭部の外観確認を実施し、損傷、変形の有無を確認するとともに、異物の有無を確認した。また、水中カメラをスパイダ頭部に近づけて外観の詳細確認を実施した。

調査項目	M-4 の調査結果	比較対象アドレスの調査結果
	【原子炉容器内点検】	【原子炉容器内点検】
	<ul style="list-style-type: none"> ✓ 水中カメラ（白黒）により、スペイダ頭部を確認したところ外観形状に異常はないことを確認 ✓ スペイダ内部に堆積物あり 	<ul style="list-style-type: none"> ・スペイダ頭部内に堆積物が確認された ・制御棒クラスター内管（上部炉心構造物）との干涉の痕跡は認められない

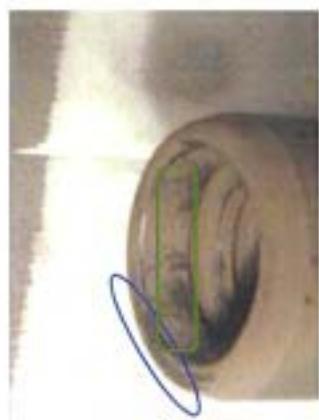
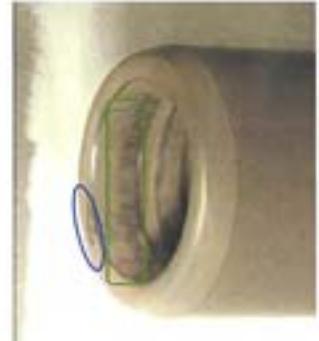
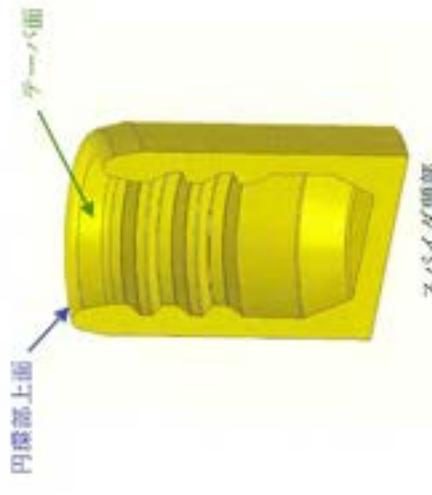
- ・図面確認により制御棒クラスタと上部炉心構造物が物理的に干渉する可能性がないこと、スパイダ頭部の外観確認により損傷や変形がないことから、制御棒クラスタの保持機能には問題なく、当該制御棒クラスタの健全性に問題はない。
- ・なお、制御棒クラスタは中性子照射量の制限等の観点から取替基準を定めており、当該制御棒クラスタは今回の定期検査にて取替予定であり、再使用の予定はない。

調査項目	M-4の調査結果		比較対象アドレスの調査結果
	【使用済燃料ピット内点検】	【使用済燃料ピット内点検】	
	<p>✓ 水中カメラ（カラー）による詳細確認の結果、スペイダ頭部の円環部上面に接触痕（色調の変化）（青枠）あり</p> <p>✓ スペイダ頭部の内部テープ面に接触痕（色調の変化）（緑枠）あり</p>	<p>✓ M-12はスペイダ頭部の円環部上面に接触痕（色調の変化）（青枠）あり、M-4に比べて軽微</p> <p>✓ M-12のスペイダ頭部の内部テープ面の接触痕（色調の変化）（緑枠）はM-4と同程度</p> <p>✓ 使用期間が短いJ-7は、スペイダ頭部の円環部上面の接触痕（色調の変化）なし</p>	<ul style="list-style-type: none"> M-4のスペイダ頭部の円環部上面に接触痕（色調の変化）（青枠）が確認された 比較対象（M-12）でも同様の箇所に接触痕（色調の変化）が確認された が、M-4の接触痕のほうが広範囲であった M-4のスペイダ頭部の内部テープ面に接触痕（色調の変化）が確認された 比較対象（M-12）でも同程度 ・使用期間が短いJ-7は、スペイダ頭部の円環部上面の接触痕（色調の変化）なし

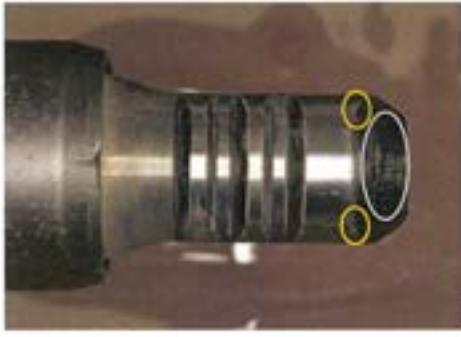
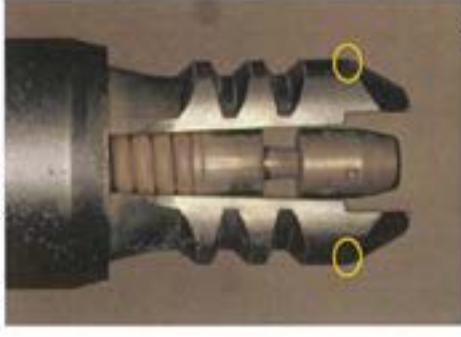
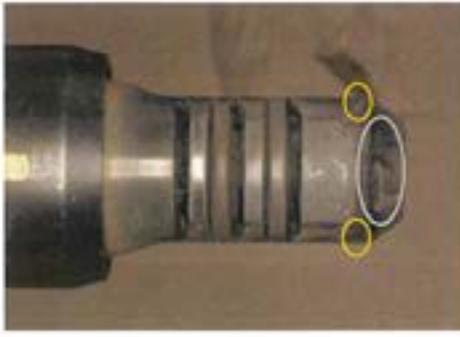
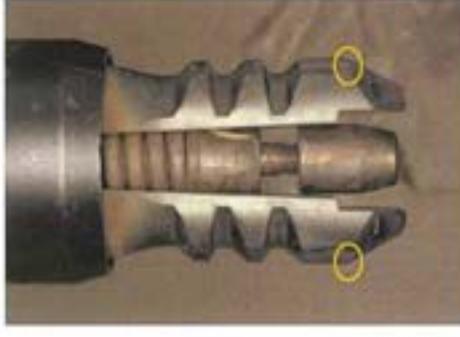
調査項目	M-4の調査結果	比較対象アドレスの調査結果
✓ 外面の直線部に局所的な接触痕あり（4か所、金属光沢の強い接触痕）…黄色枠 ✓ 接手先端テーパ部に周方向の接触痕あり（金属光沢なし）…灰色枠	✓ 外面の直線部に局所的な接触痕あり（金属光沢のない、軽微な接触痕）…橙色枠 ✓ 接手先端テーパ部に周方向の接触痕あり（金属光沢なし）…灰色枠	<ul style="list-style-type: none"> ・金属光沢を有するM-4接触痕（黄色枠）は今回生じた可能性がある ・比較対象でも同様の箇所に接觸痕（橙色枠）が確認されたが金属光沢はなかった ・テーパ部の周方向接觸痕（灰色枠）は切り離し操作後の駆動軸仮置きでスパイク頭部の内面テーパ部と取り合った箇所に相当し、金属光沢はなかった

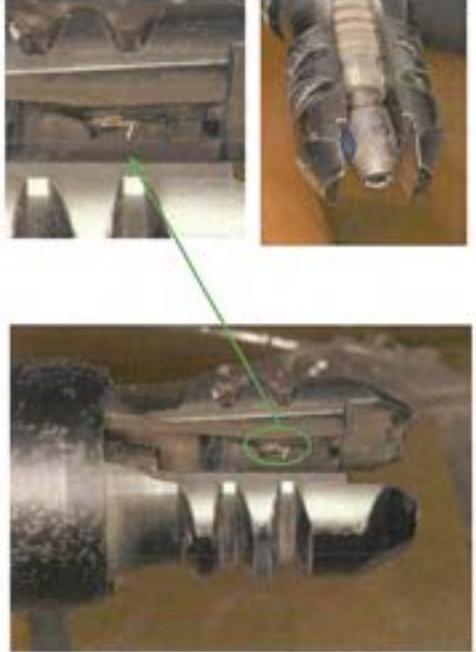
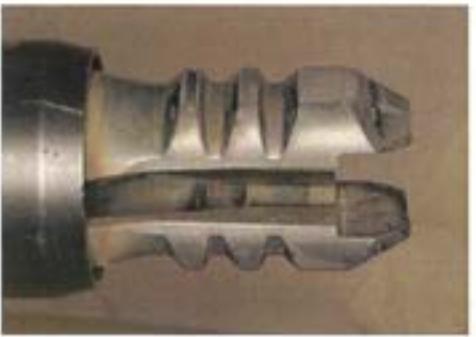
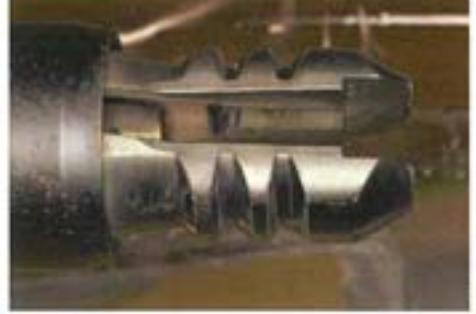
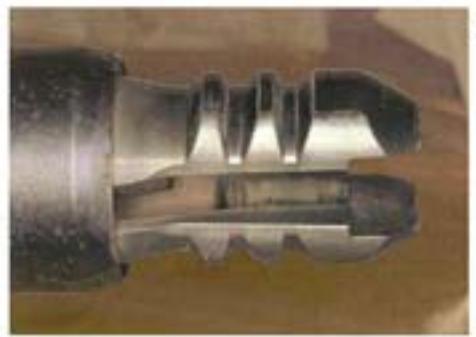
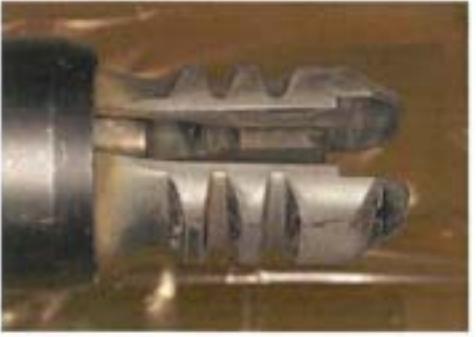
調査項目	M-4の調査結果		比較対象アドレスの調査結果
	✓ 極手内面直線部に接触痕あり(金属光沢、線状・緑枠)	✓ 極手内面直線部に金属光沢を有する接触痕なし

・ M-4位置決めナット直線部に線状の接触痕(青枠)が確認された
			・ M-4位置決めナット直線部は位置決めナット/ロックボタンがある部位であるが、比較対象には有意な接觸痕なし。したがって、M-4接觸痕は今回生じた可能性がある
			・ 金属光沢を有するM-4接觸痕(緑枠)は今回生じた可能性がある

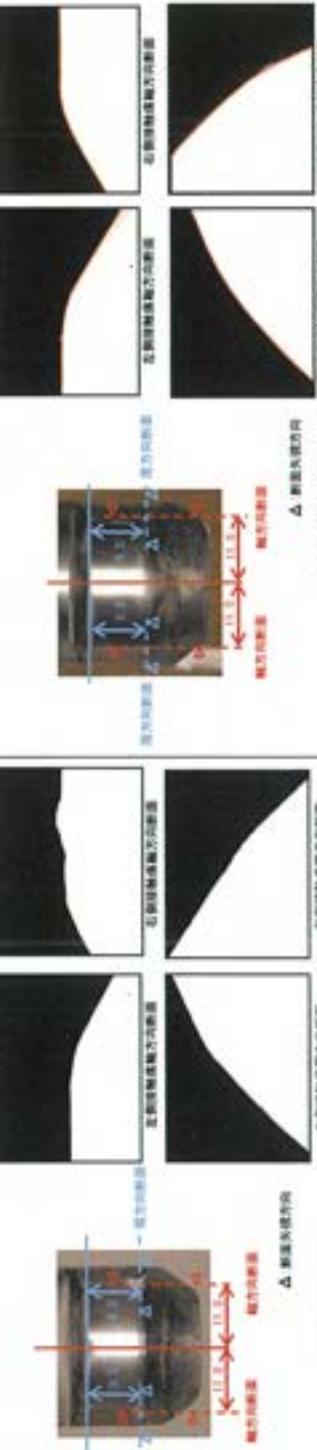
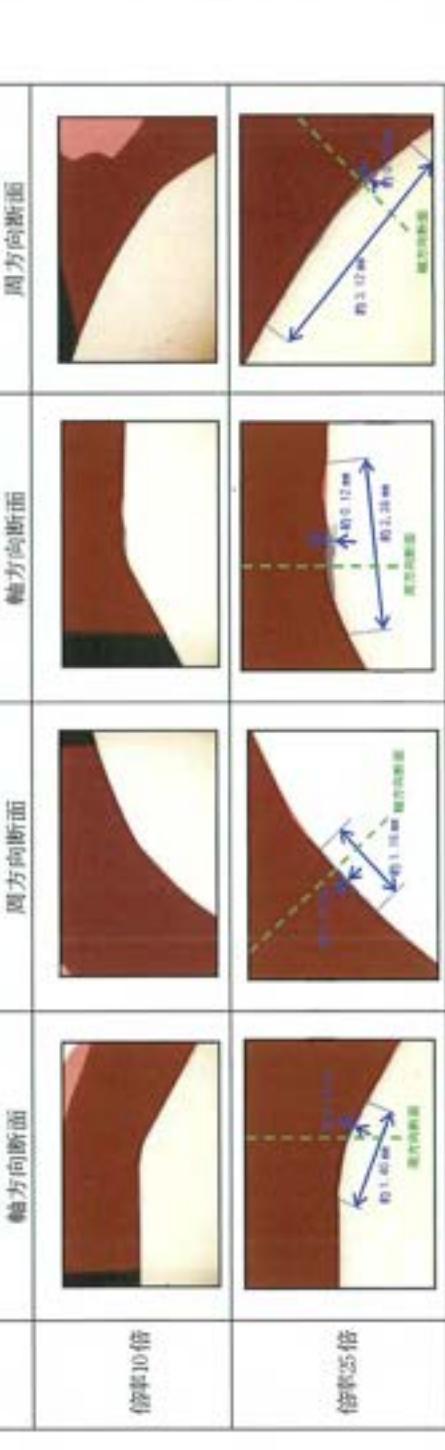
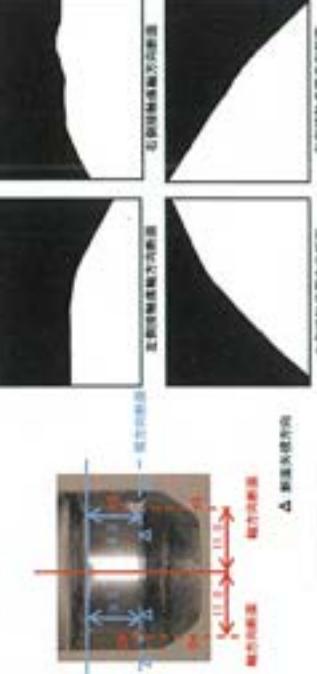
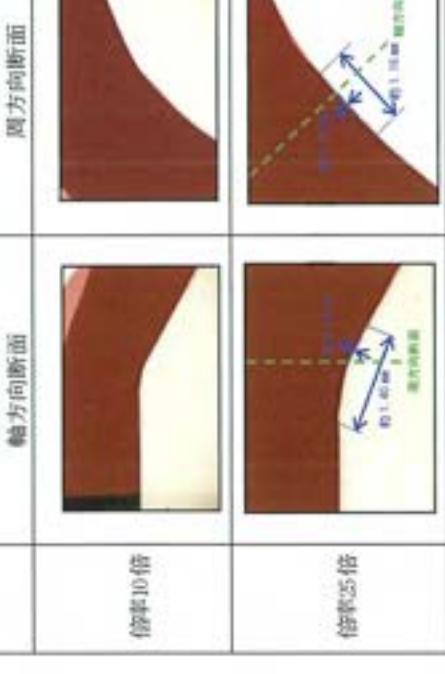
調査項目	M-4 の調査結果		比較対象アドレスの調査結果 (M-12)	
	✓ 接手外面直線部 (270°) 安全引張強度試験 (引張15倍)	✓ 接手外面直線部 (270°) 安全引張強度試験 (引張15倍)	✓ 接手外面直線部 (270°) 安全引張強度試験 (引張15倍)	✓ 接手外面直線部 (270°) 安全引張強度試験 (引張15倍)
接手部の型取り

✓ M-4と比較対象アドレスの外面の局所的接触痕深さの差は0.04~0.12mm程度

部位	計測値 (mm)	計測値 (mm)
外面の局所的接触痕 (270° 左側)	長さ：約1.40 幅：約1.16 深さ：約0.04	長さ：約2.36 幅：約3.12 深さ：約0.08~0.12

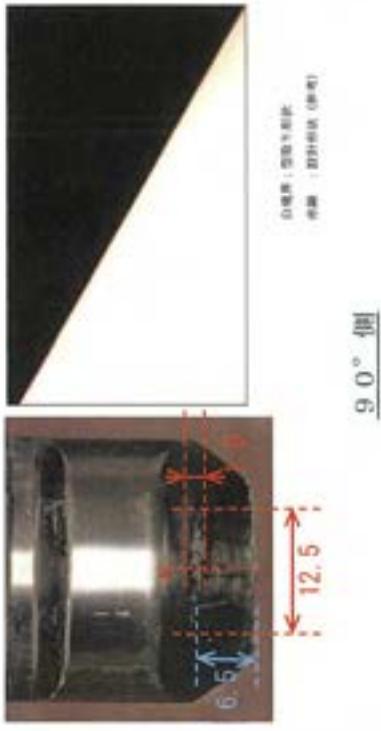
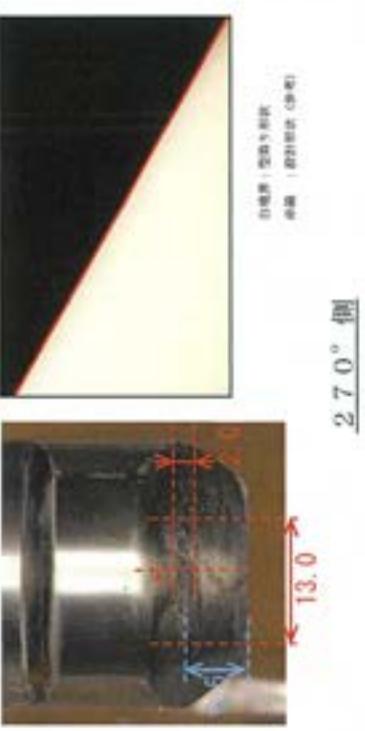
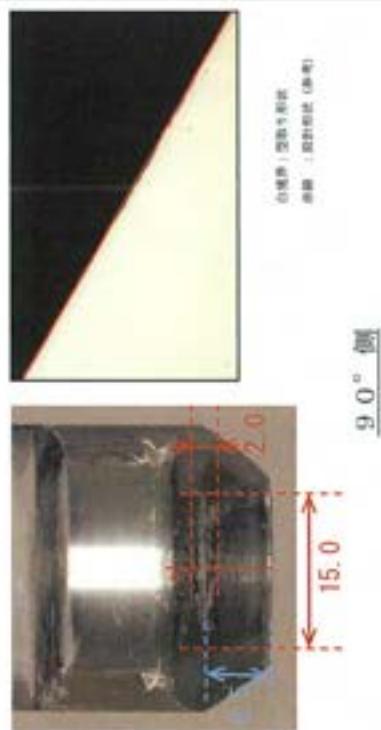
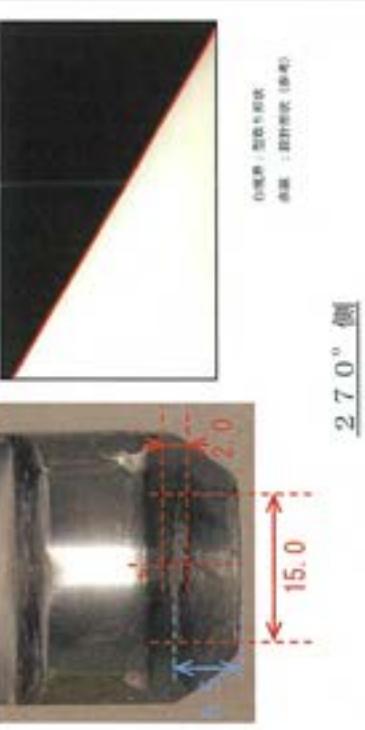
調査項目	M-4の調査結果	比較対象アドレスの調査結果 (M-1 2)						
	<p>✓ M-4の外面テープ部接觸痕深さは測定下限値である 0.02 mm以下程度</p>

<p>接手部の型取り</p> <p>驅動軸</p>	<p>✓ 比較対象アドレスの外面テープ部接觸痕深さは測定下限値である 0.02 mm以下程度</p> <p>・外面テープ部周方向接觸痕はM-4接手外面の局所的な接觸痕に比べ軽微</p> <p>・M-4とM-1 2の接觸痕に有意な差なし</p>

<table border="1"> <thead> <tr> <th>部位</th><th>計測値 (mm)</th><th>計測値 (mm)</th></tr> </thead> <tbody> <tr> <td>外面テープ部の周方向接觸痕</td><td>長さ：約2.0 幅：約15.0 深さ：測定下限値以下(0.02mm以下)</td><td>長さ：約1.5～約2.0 幅：約12.5～約13.0 深さ：測定下限値以下(0.02mm以下)</td></tr> </tbody> </table>	部位	計測値 (mm)	計測値 (mm)	外面テープ部の周方向接觸痕	長さ：約2.0 幅：約15.0 深さ：測定下限値以下(0.02mm以下)	長さ：約1.5～約2.0 幅：約12.5～約13.0 深さ：測定下限値以下(0.02mm以下)
部位	計測値 (mm)	計測値 (mm)						
外面テープ部の周方向接觸痕	長さ：約2.0 幅：約15.0 深さ：測定下限値以下(0.02mm以下)	長さ：約1.5～約2.0 幅：約12.5～約13.0 深さ：測定下限値以下(0.02mm以下)

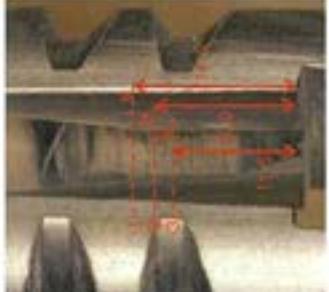
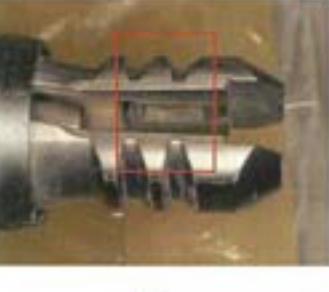
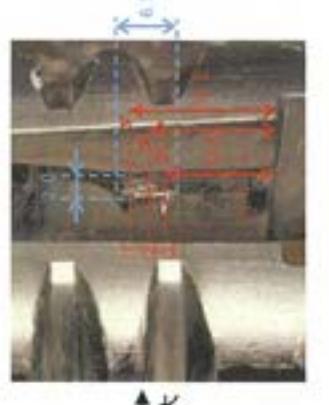
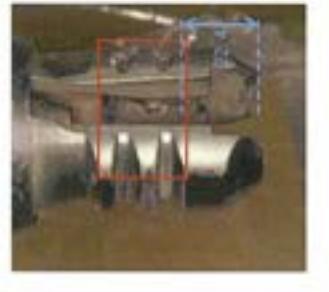
調査項目	M-4 の調査結果	比較対象アドレスの調査結果 (M-12)
✓ 接手内面直線部 (270° 周方向)	✓ 接手内面直線部 (270° 周方向)	✓ M-4 の接手内面直線部に線状の接触痕が確認された。M-12 では同様の接触痕は確認されなかった

✓ M-4 と M-12 のプロファイル比較 (周方向)

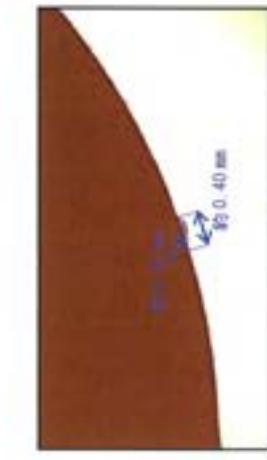
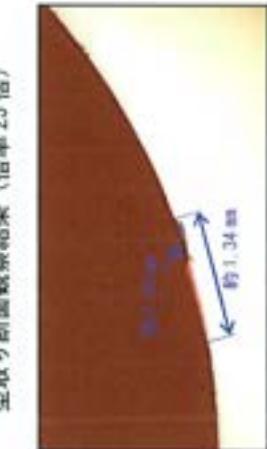
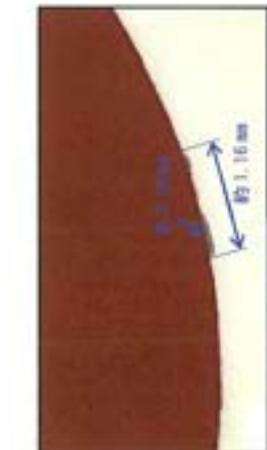
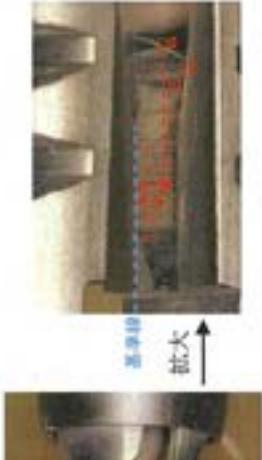
調査項目	M-4 の調査結果		比較対象アドレスの調査結果 (M-12)					
	✓ 接手内面直線部 (270° 軸方向)	✓ 接手内面直線部 (270° 軸方向)	✓ 接手内面直線部 (270° 軸方向)	✓ 接手内面直線部 (270° 軸方向)

<p>①は基準線（内面エッジ）から3.0mm位置 ②は基準線（内面エッジ）から3.5mm位置</p>

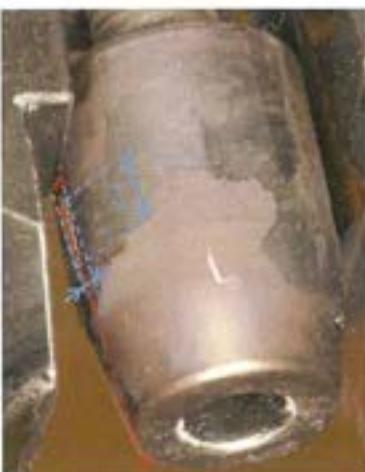
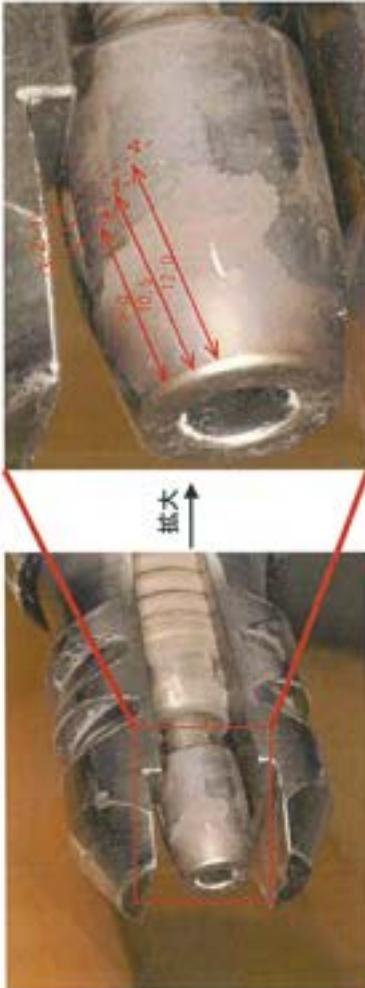
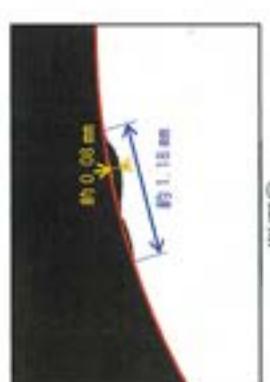
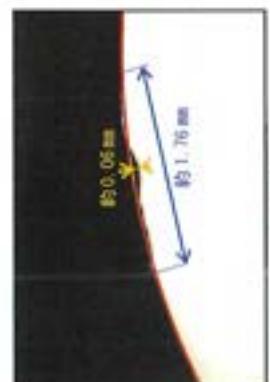
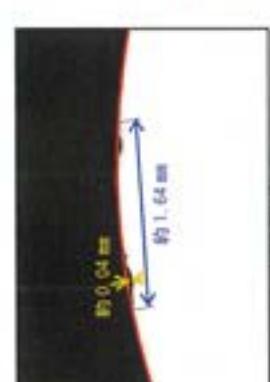
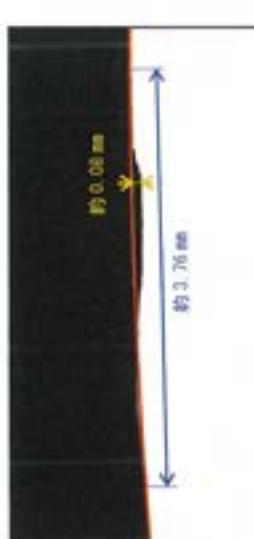
調査項目	M-4 の調査結果				
	<p>・位置決めナットの直線部に線状の接触痕が確認された</p>

<p>①はナット先端から 12.0 mm 位置 ②はナット先端から 10.5 mm 位置 ③はナット先端から 9.0 mm 位置</p> <p>④は 270° を上側にした中央線上から時計回りに 1.5 mm 位置の一番深いキズを円中心に向かって切断した断面図</p> <p>✓ M-4 のプロファイル</p>

<p>断面④</p> <table border="1"> <thead> <tr> <th>部位</th> <th>計測値 (mm)</th> </tr> </thead> <tbody> <tr> <td>位置決めナットの接触痕</td> <td>長さ：約 4.5 幅：約 1.5 深さ：約 0.08</td> </tr> </tbody> </table>	部位	計測値 (mm)	位置決めナットの接触痕	長さ：約 4.5 幅：約 1.5 深さ：約 0.08
部位	計測値 (mm)				
位置決めナットの接触痕	長さ：約 4.5 幅：約 1.5 深さ：約 0.08

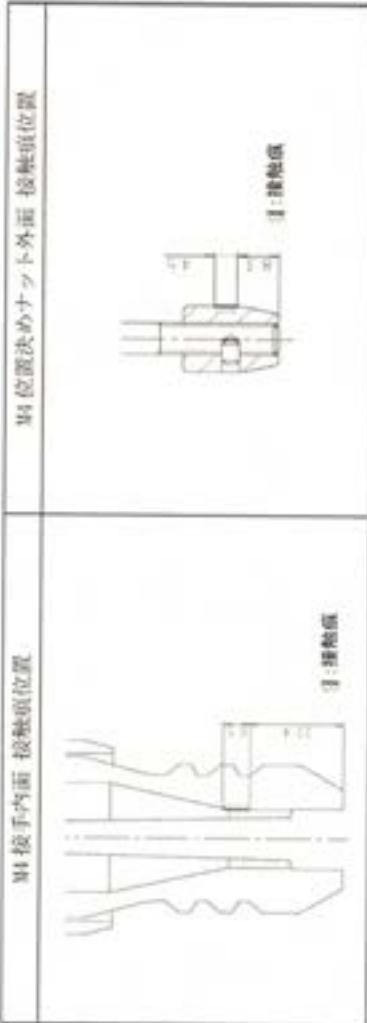
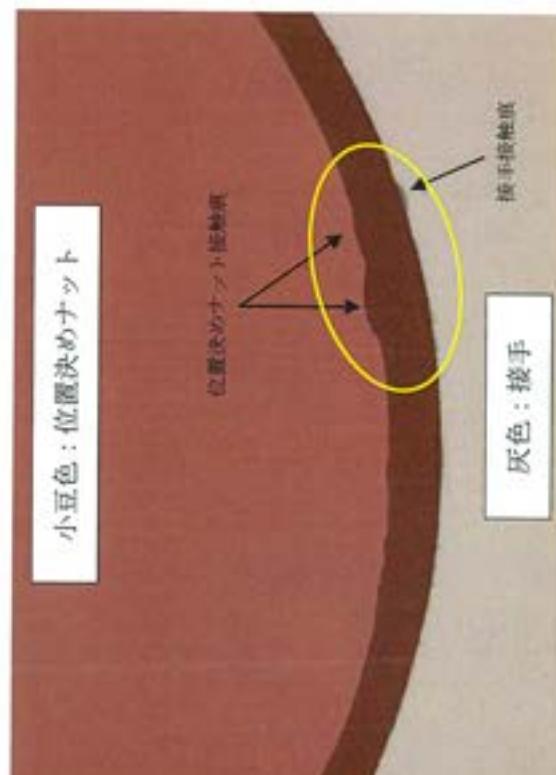
<p>接手内面および位置決めナットの接触痕位置</p>

調査項目	M-4の調査結果
✓ 接手内面と位置決めナットの接触痕は、共に線状であり、方向も一致している。	<p>・位置決めナットの直線部と接手内面の直線部が接觸する取り合いであり、位置決めナットの上下降時に生じた可能性がある</p> <p>・幾何学的に接触痕発生には介在物が関与した可能性が高く、接觸痕の大きさから、介在物は約1mm程度の大きさのものが存在していた可能性がある</p>

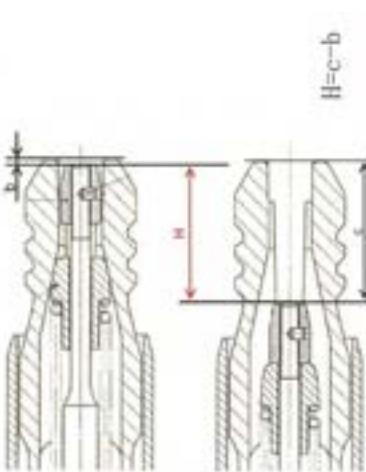
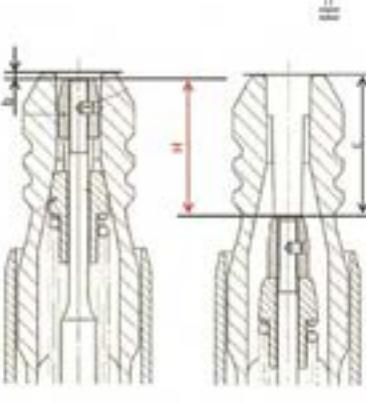
<table border="1"> <thead> <tr> <th></th> <th>計測値 (mm)</th> <th>設計値 (mm)</th> </tr> </thead> <tbody> <tr> <td>H</td> <td>45.8</td> <td>[REDACTED]</td> </tr> </tbody> </table>		計測値 (mm)	設計値 (mm)	H	45.8	[REDACTED]

<table border="1"> <thead> <tr> <th></th> <th>計測値 (mm)</th> <th>設計値 (mm)</th> </tr> </thead> <tbody> <tr> <td>H</td> <td>45.4 (M-12)</td> <td>[REDACTED]</td> </tr> <tr> <td></td> <td>45.7 (J-7)</td> <td>[REDACTED]</td> </tr> </tbody> </table>		計測値 (mm)	設計値 (mm)	H	45.4 (M-12)	[REDACTED]		45.7 (J-7)	[REDACTED]	<ul style="list-style-type: none"> ・M-4 位置決めナットのストロークに問題なし ・比較対象軸との有意な差なし 										
	計測値 (mm)	設計値 (mm)																									
H	45.8	[REDACTED]																									
	計測値 (mm)	設計値 (mm)

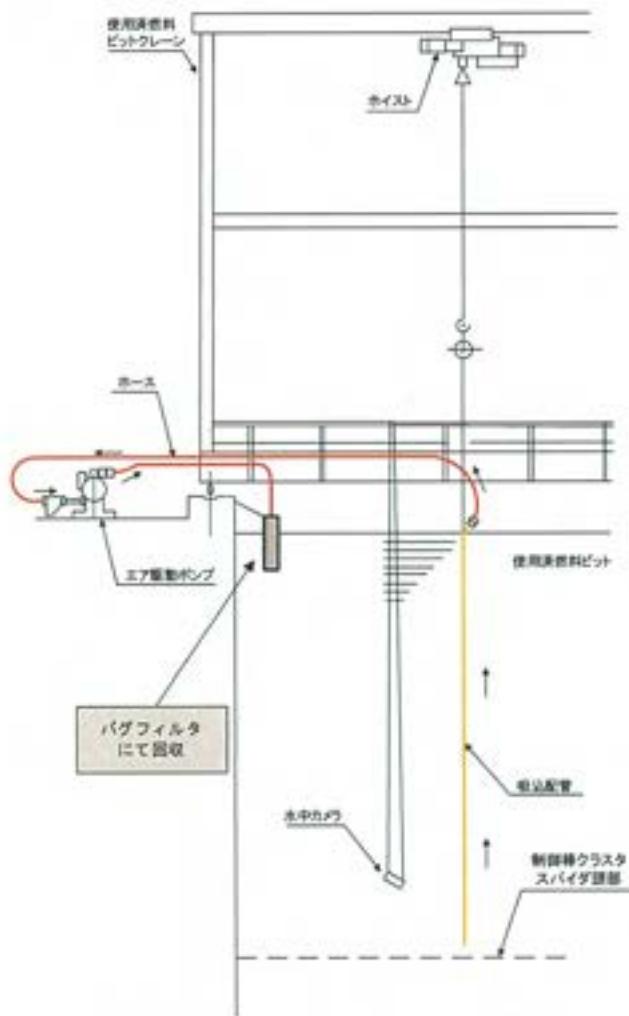
図-3 堆積物回収の状況概要図

- 原子炉格納容器内にて制御棒クラスタのスパイダ頭部全体の外観確認をした水中カメラ（白黒）映像について、堆積物の観点で再確認する。
 - 使用済燃料ピット内において、水中カメラにて制御棒クラスタのスパイダ頭部内の堆積物を確認するとともに、堆積物を回収する。
- 図-3に堆積物回収の状況概要図を示す。

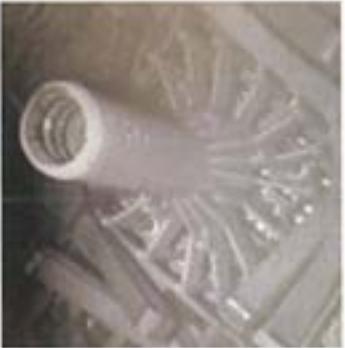
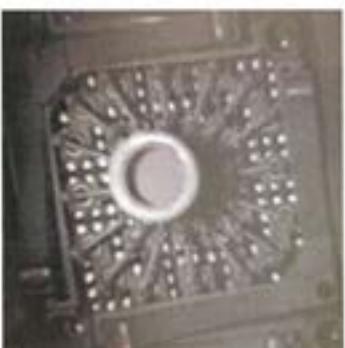
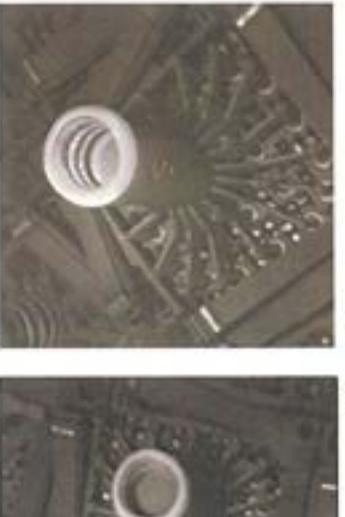
調査項目	M-4 の調査結果	比較対象アドレスの調査結果
	<p>【原子炉容器内点検】</p> <p>✓ 水中カメラ（白黒）により、スペイダ頭部を確認した ところスペイダ内部に堆積物あり</p>

<ul style="list-style-type: none"> ・スペイダ頭部内に堆積物が確認された ・M-4、M-12、J-7 の堆積物量はスペイダ頭部内底部の円形の機械加工様が見えない程度 ・M-4 の堆積物はスペイダ頭部内の上から三山目よりも下の領域に堆積

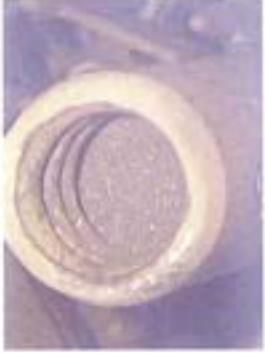
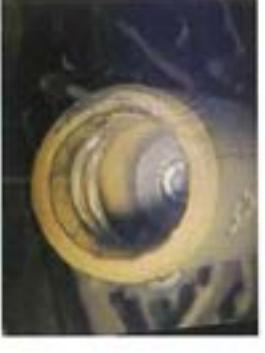
調査項目	M-4の調査結果		比較対象アドレスの調査結果	
	【使用済燃料ビット内点検】 ✓ 水中カメラ（カラー）による詳細確認の結果、スパイダ内部に堆積物あり	【堆積物回収前】	【堆積物回収後】	【堆積物回収後】

スパイダ頭部 堆積物 制御棒クラスター	M-12	J-7	M-12

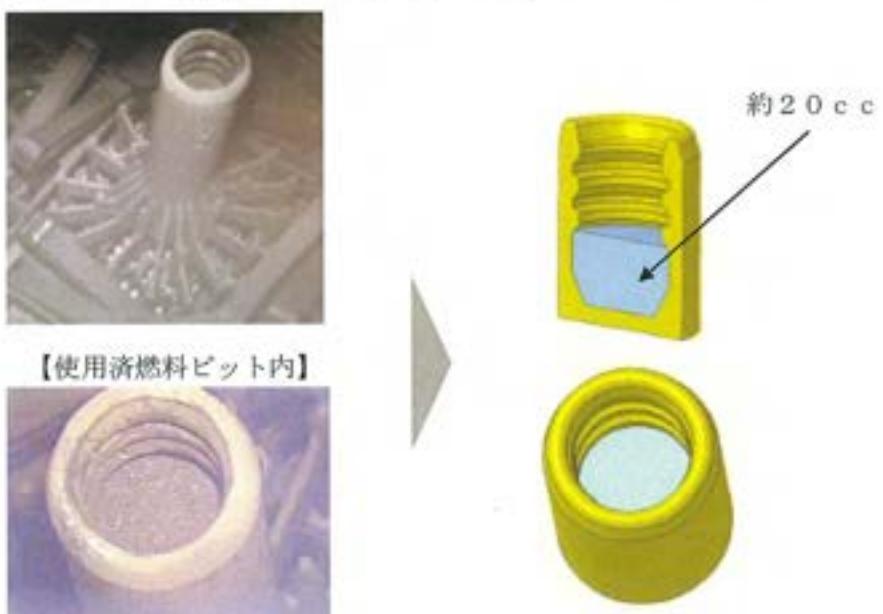
図-4 スパイダ頭部内の堆積物の状況

原子炉格納容器内で撮影された写真より、M-4 の堆積物は制御棒クラスタのスパイダ頭部の上から三山目より下の領域に堆積しており、スパイダ頭部の三山目より下の容積である約 20 c.c 相当の堆積物があったと推定される。(図-4)

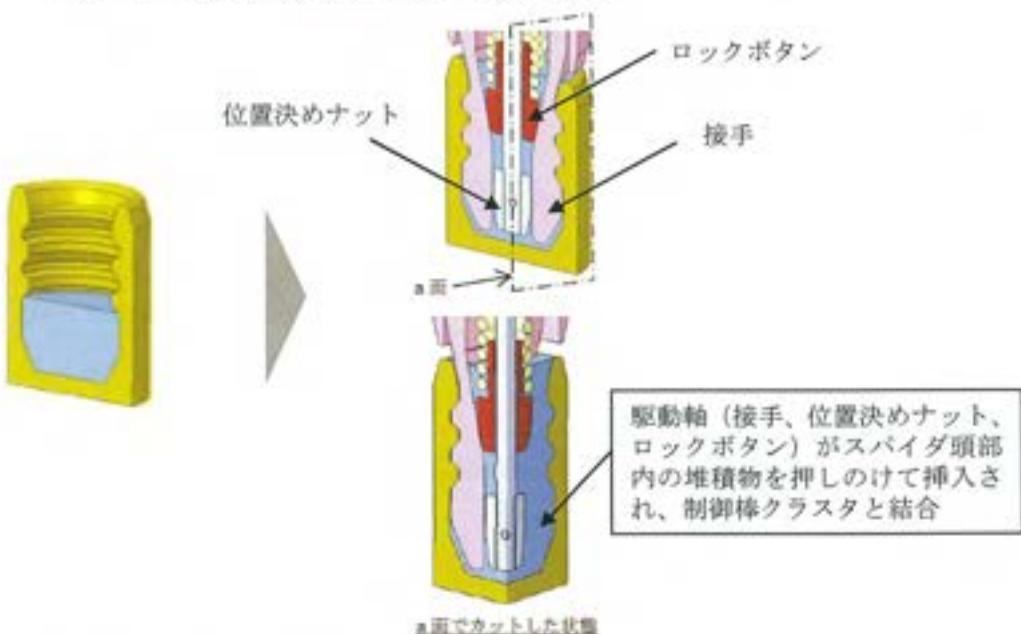
図-5 駆動軸と制御棒クラスタの結合状況

なお、スパイダ頭部内に堆積物があったとしても、駆動軸接手周りには隙間があるため、駆動軸がスパイダ頭部内の堆積物を押しのけてスパイダ頭部に挿入される。また、駆動軸と制御棒クラスタの結合作業にあたっては、駆動軸取り外し工具の指示管(インジケータロッド)が完全に下降していることを確認したうえで、重量確認と位置確認により確実に結合していることを確認している。(図-5)

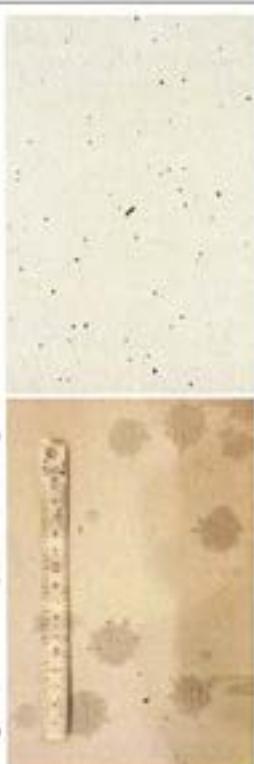
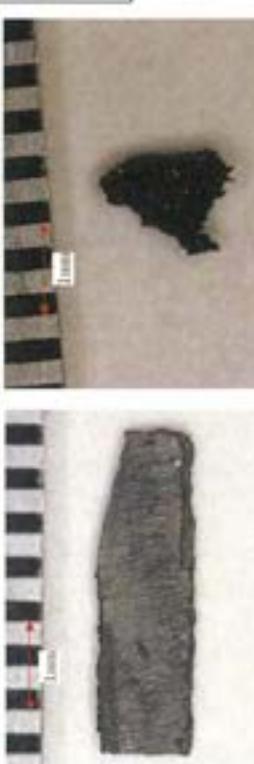
調査項目	M-4 の調査結果	比較対象アドレスの調査結果
	<ul style="list-style-type: none"> ✓ 粒子状：黒色 ✓ 薄膜状：黒色、数 mm 程度の大きさ <p>【回収した堆積物（一部）】</p>

<ul style="list-style-type: none"> ✓ 粒子状：黒色 ✓ 薄膜状：黒色、数 nm 程度の大きさ (M-12のみ) <p>【回収した堆積物（一部）】</p>

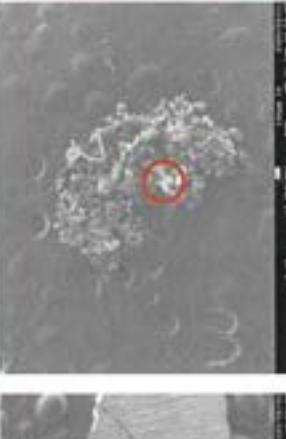
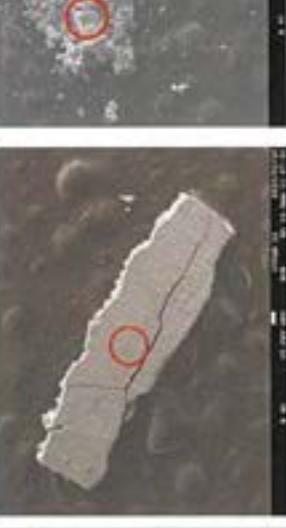
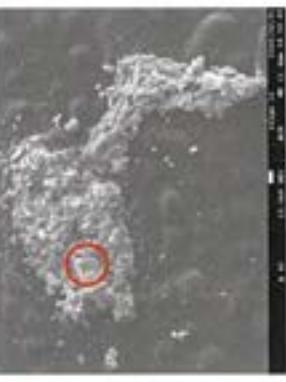
堆積物	<p>M-4 薄膜状</p> <p>M-4 粒子状</p> <p>M-4 薄膜状</p> <p>J-7 粒子状</p> <p>J-7 薄膜状</p> <p>J-7 粒子状</p>	<p>M-4 薄膜状</p> <p>M-4 粒子状</p> <p>M-4 薄膜状</p> <p>M-12 粒子状</p> <p>M-12 薄膜状</p> <p>M-12 粒子状</p>

・薄膜状の堆積物には、ひび割れが認められることから脆いと推定される。なお、ひび割れは回収および分析の過程で付いた可能性もある。

堆積物のSEM画像を確認した結果、M-4とM-12で回収された薄膜状の堆積物は一体構造であるがひび割れが認められることから脆い物質と推定される。一方、M-4、M-12、J-7で回収された粒子状の堆積物は数十～数百 μm の粒子が集まって形成されていることが確認された。また、EPMAによる組成分析およびX線回折による形態分析を実施した結果、薄膜状の堆積物はマグнетイト(Fe_3O_4)であった。粒子状の堆積物も同様にマグネットイト(Fe_3O_4)であった。

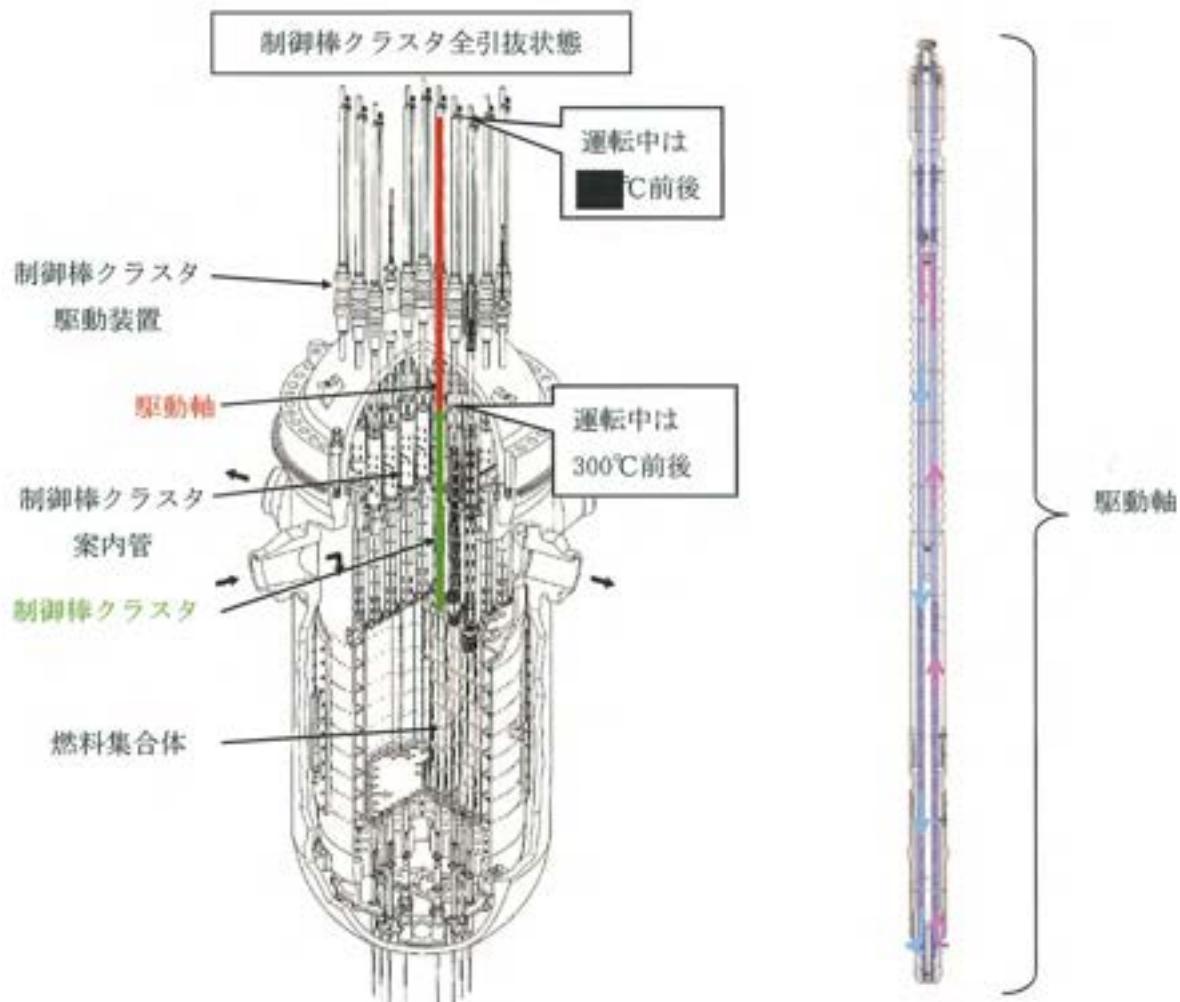
図-8 運転中の駆動軸・制御棒クラスタ位置と駆動軸内部の自然循環流

運転中の駆動軸近傍は下端が300°C前後、上端が[REDACTED]°C前後の条件にあると推定され、駆動軸内部では温度差（密度差）を駆動源とする1次冷却材の自然循環流が生じている可能性が考えられる。（図-8参照）

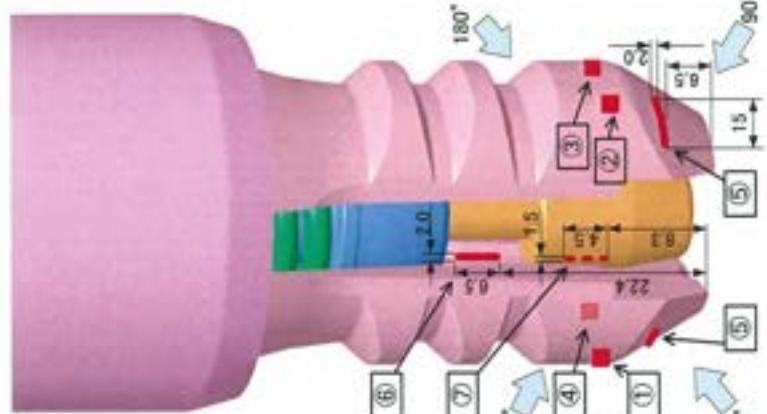
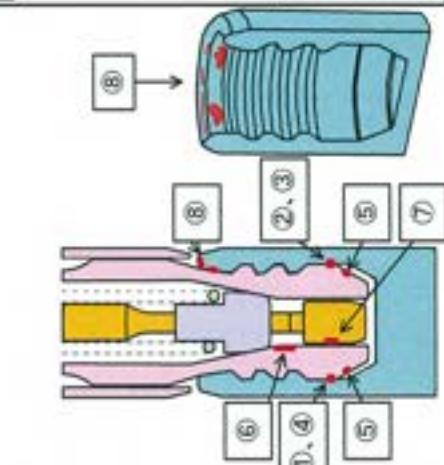
・接触痕は、接手内面直線部と位置決めナット直線部が接触する取り合いであり、位置決めナットの上下降時についた可能性がある。
 ・幾何学的に接触痕発生には介在物が関与した可能性が高く、接触痕の大きさから、介在物は約1mm程度の大きさのものが存在していた可能性がある。

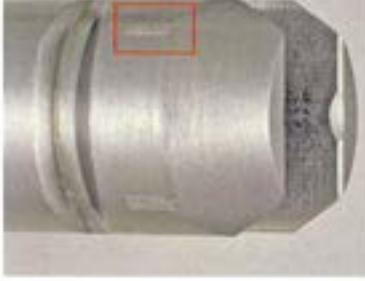
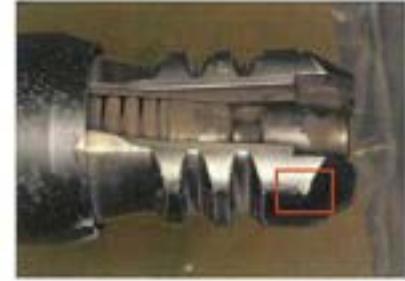
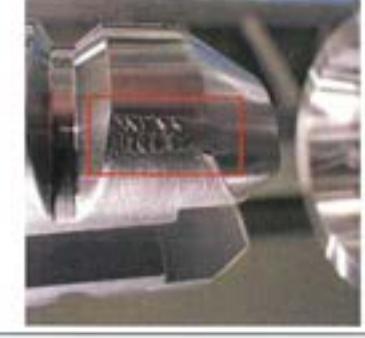
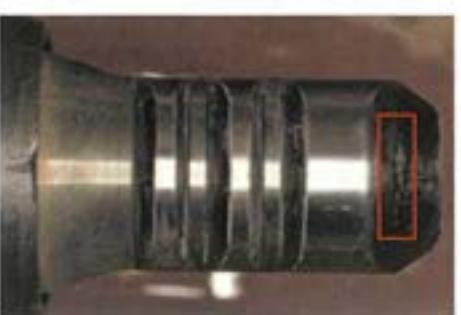
図-4 引き上がり状態実証試験の試験後の接触面（写真）

また、ケース1, 2, 3の試験後の接触面の写真を図-4に示す。ケース1の写真から、実機接手外面のテーパ部の接触痕およびスパイダ頭部の円筒部内面の傷とよく似た接触痕が部分的に確認された。ケース2の写真から、実機引き上がり事象の発生した駆動軸（M-4）接手外面の局所的な接触痕とよく似た接触痕が確認された。一方、ケース3の写真から、実機引き上がり事象の発生した駆動軸（M-4）接手外面の局所的な接触痕とは大きく様相の異なる接触痕が確認された。このことからも、ケース3は今回の事象を再現しているとは言い難い。

接触痕あり	接手2箇所に同様の接触痕あり	接手4箇所に同様の接触痕あり	接手4箇所に同様の接触痕あり	実機:M-12
接触痕拡大

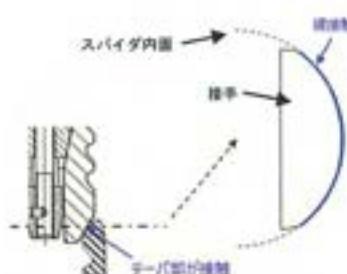
図1 通常の駆動軸着座状態

通常、位置決めナットが下端まで降下している場合には、接手が開いた状態で拘束され、図1に示すように接手先端テーパ部とスパイダ頭部テーパ部が線状の接触をしている。また、今回の調査においても当該接触箇所に相当する位置に、図2に示す0.02mm以下（測定下限以下）の接触痕が確認されている。

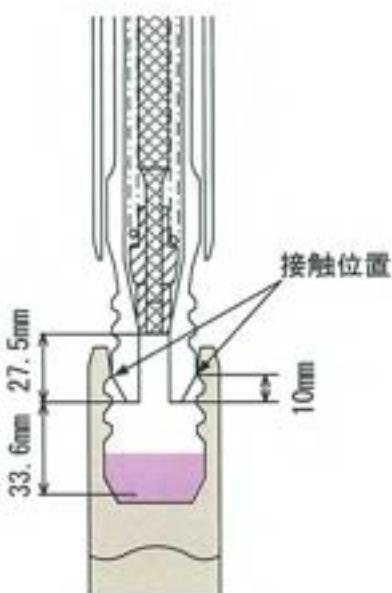
図5 不完全結合時の位置関係

一方、M-4駆動軸の接手外面直線部には、図4に示すように通常の着座位置よりも高い位置に4点の局所的接触痕が確認されており、図3に示すように通常よりも低い位置（接手がスパイダ頭部に挿入された状態）で駆動軸が着座していたと考えられる。また、この状態で着座するためには、幾何学的な関係より、位置決めナットが接手先端から27.5mm高い位置で接手内面と接している状態となる。なお、この時の接手の浮き上がり量は、通常着座状態を48mmとした場合、33.6mmとなる。これらの位置関係を図5に示す。

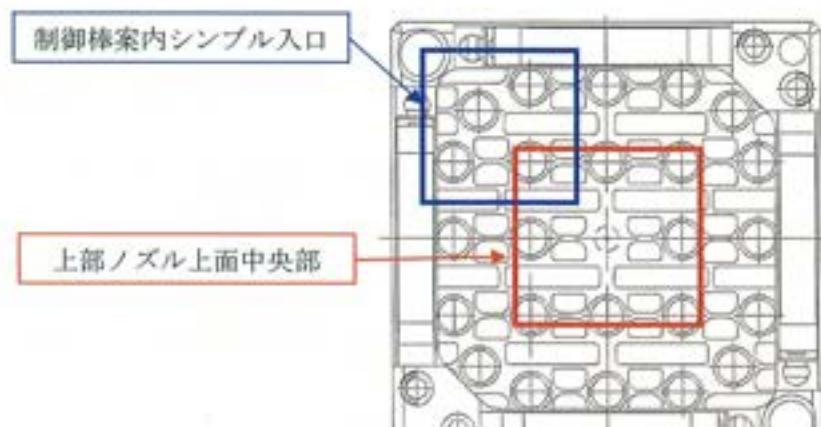
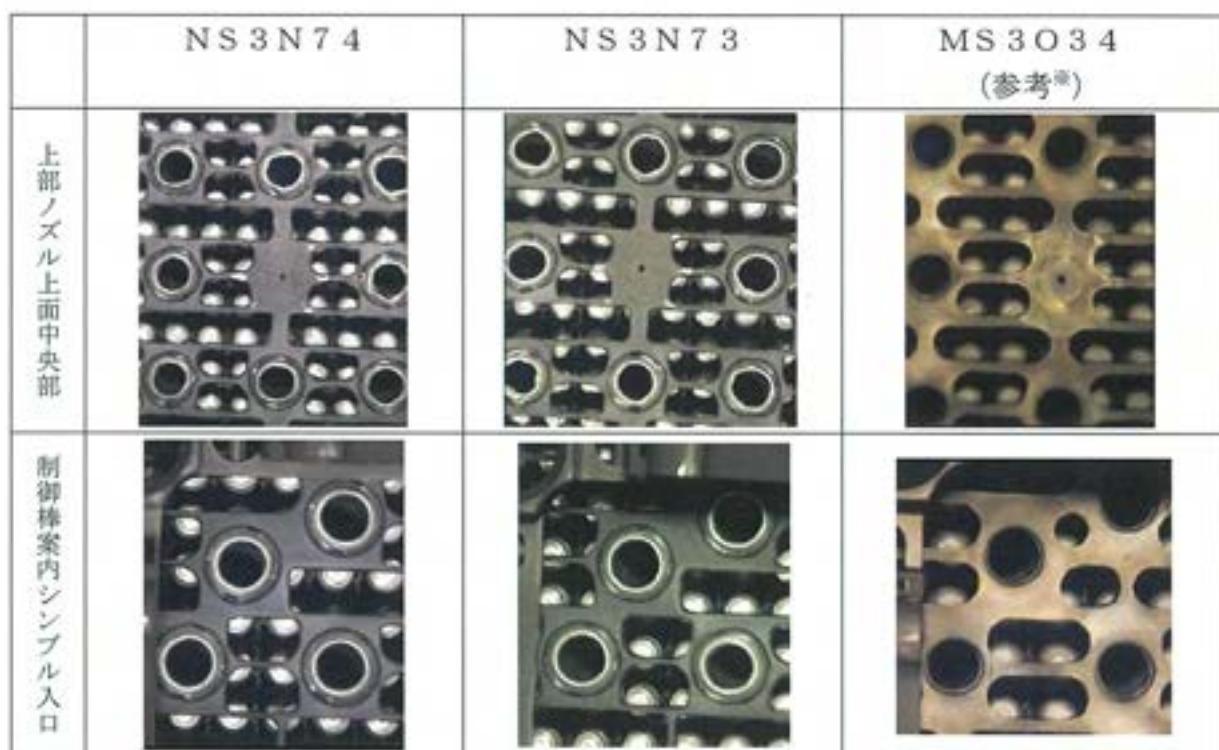
2. のとおり、本事象に伴う燃料集合体の健全性への影響はないと考えるが、制御棒クラスタと干渉する可能性のある燃料集合体の部位（上部ノズル上面および制御棒案内シンプル入口）を対象に、水中テレビカメラにて、外観確認を実施し、有意な傷や損傷等がないことを確認した。（表1参照）

燃料番号	炉心位置	装荷サイクル数	燃焼度(MWd/t)
NS 3 N 7 4 (当該燃料集合体)	M-4	2 サイクル	29,844
NS 3 N 7 3	M-12	2 サイクル	29,833
MS 3 O 3 4	J-7	3 サイクル	48,777

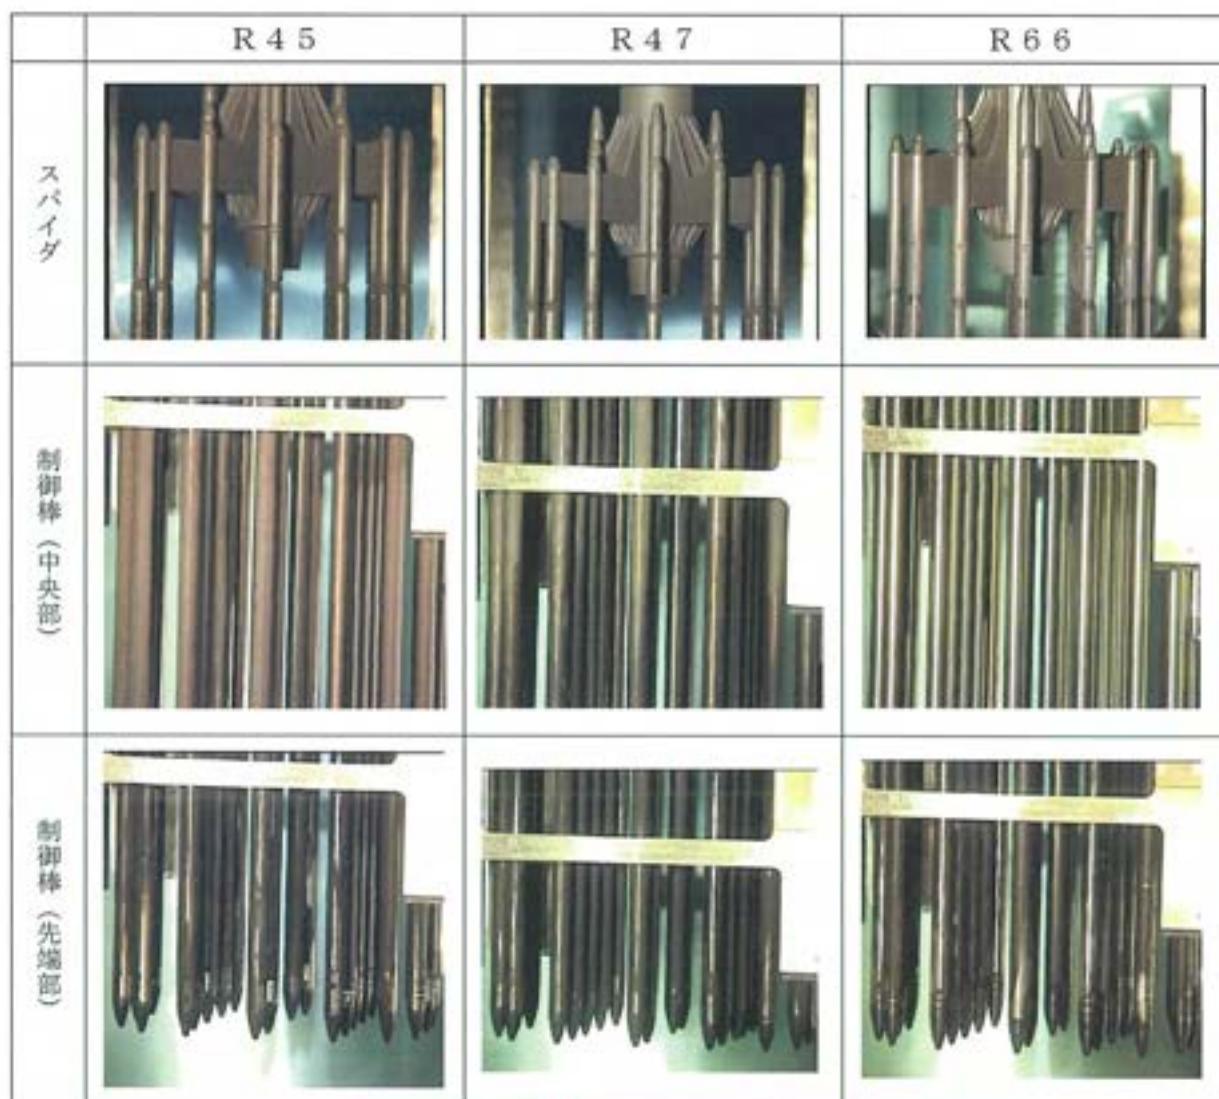
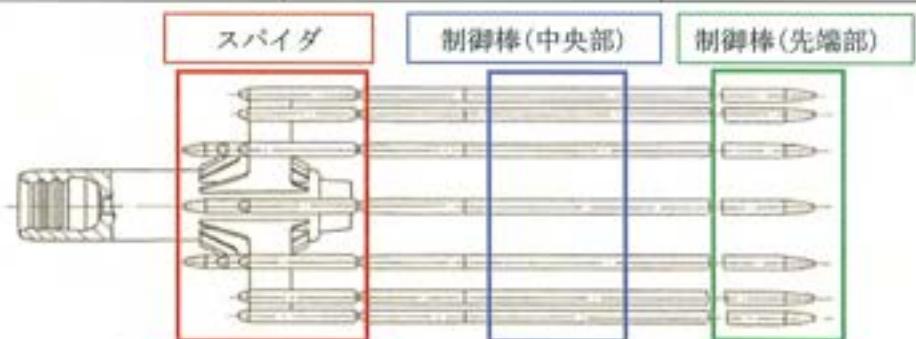
制御棒クラスタ全体図

また、同様に、燃料集合体と干渉する可能性のある制御棒クラスタの部位（スピアおよび制御棒）についても、水中テレビカメラにて、外観確認を実施し、有意な傷や損傷等がないことを確認した。（表2参照）

制御棒番号	炉心位置	装荷サイクル数
R 4 5 (当該制御棒クラスタ)	M-4	15サイクル
R 4 7	M-12	15サイクル
R 6 6	J-7	1サイクル

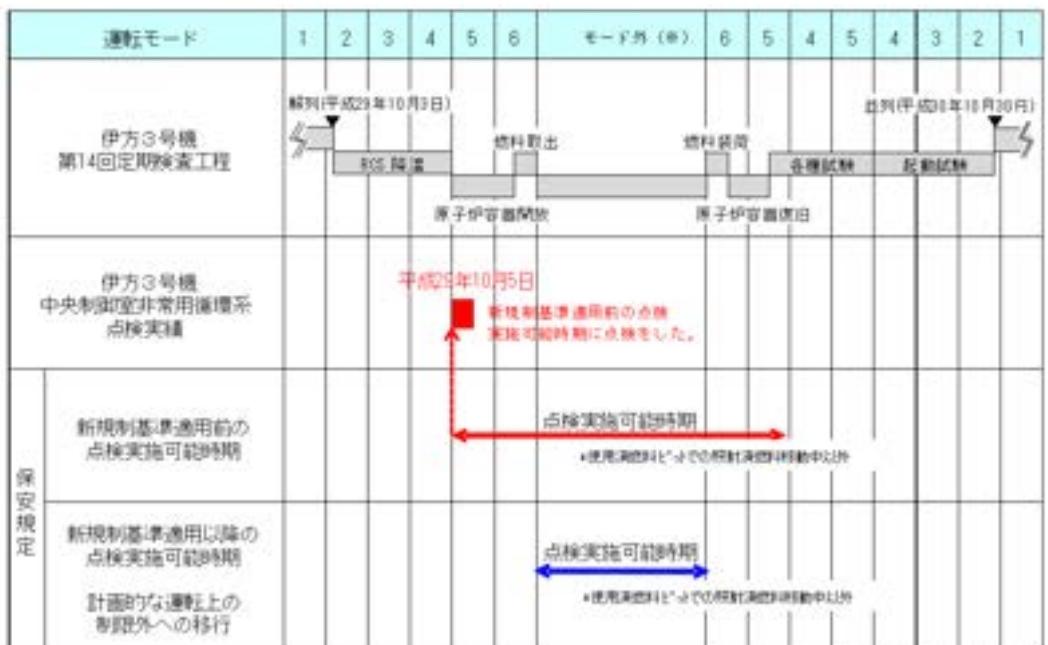
図 1-1 第 14 回定期検査における点検工程

このため、平成 29 年 10 月 5 日に実施した前回第 14 回定期検査の中央制御室非常用循環系の点検作業について確認したところ、今回実施しようとしていた原子炉施設が運転モード 5 の状態において点検作業を実施しており、運転上の制限を満足していない期間があったことを確認した。今回確認された運転上の制限の逸脱に関する保安規定第 84 条及び第 88 条第 3 項の規定は、平成 25 年 7 月の新規制基準施行により新たに設けられ、第 14 回定期検査で初めて適用された規定であり、第 13 回定期検査までは、原子炉施設の運転モード 5 における中央制御室非常用循環系の点検作業は適切な作業であった。

なお、当該設備に異常はなく、点検作業期間中は、原子炉容器内は満水を維持しており、使用済燃料ピットでの照射済燃料移動作業も行っておらず、安全は確保されている状態であった。また、本事象による環境への放射能の影響はなかった。
