伊方発電所から通報連絡のあった異常に係る原因と対策の報告について（令和2年1月に連續して発生したトラブル）

伊方発電所第3号機第15回定期検査中に発生した一連のトラブルに係る
報告書の一部補正について

伊方発電所第3号機
原子炉容器上部炉心構造物吊り上げ時の
制御棒クラスタ引き上がりについて

令和2年3月17日 提出
令和2年4月 3日 補正
四国電力株式会社

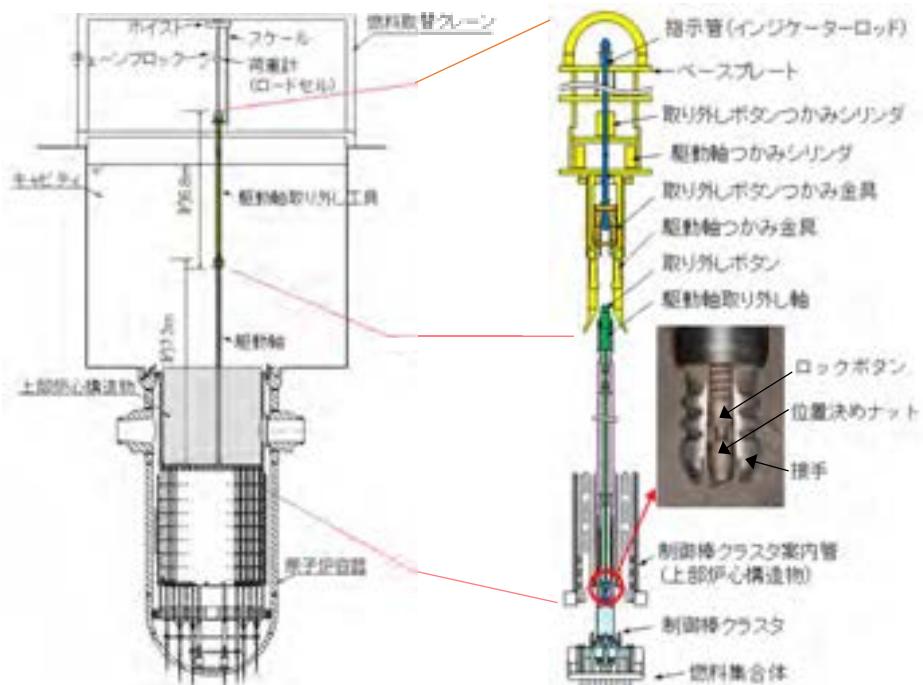
図 2-2 制御棒クラスタ切り離し図

② 駆動軸取り外し軸を完全に下降させ、接手を押し広げていない①の状態で制御棒クラスタに駆動軸を着座させたことにより、その後の駆動軸取り外し工具の切り離し作業に伴う振動で、駆動軸が制御棒クラスタのスパイダ頭部内へ沈み込み、駆動軸接手外面直線部と制御棒クラスタのスパイダ頭部1山目の接触による不完全な結合状態が形成され、上部炉心構造物を吊り上げた際、制御棒クラスタも引き上がった。

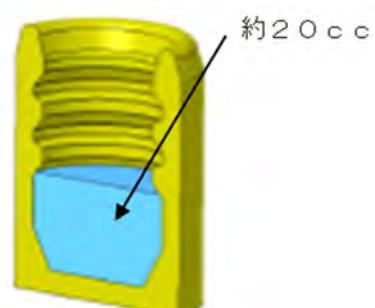
図 2-4 堆積物調査結果

➤ 制御棒クラスタのスピアダ頭部内（駆動軸との結合部内部）で確認された堆積物を調査した結果、当該堆積物は、駆動軸内表面や1次冷却系統内で生成したマグネタイトが剥離し、堆積したものと推定され、他の制御棒でも確認された。なお、当該制御棒クラスタスピアダ頭部内の堆積量は約 20 cc と推定された。

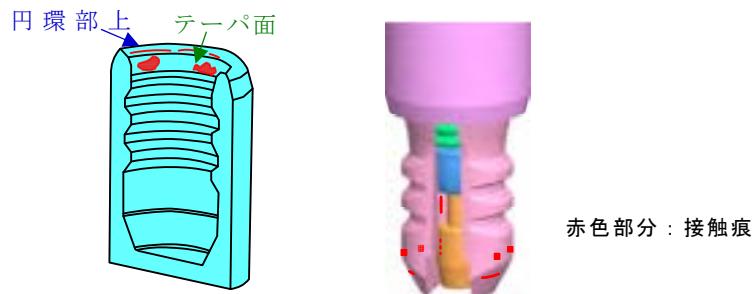
図 2-6 制御棒クラスタスパイダ頭部及び駆動軸の接触痕

- 当該制御棒クラスタの外観確認において、スパイダ頭部の円環部上面及び内部テーパ面に接触痕（色調の変化）が確認されるとともに、当該駆動軸の外観確認の結果、接手外面及び接手内面に今回生じた可能性のある金属光沢を有する接触痕を確認した。

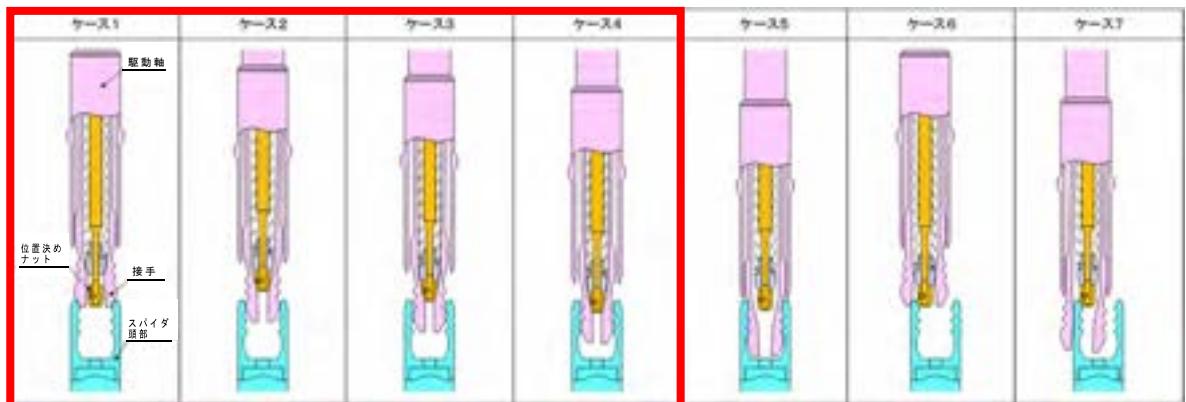
図 2-7 各ケースの概要図

- 7 ケースの不完全な結合状態について、幾何学的な整合、外観確認結果との整合及び手順との整合の観点で検討した結果、ケース 1 から 4^{※2}については、全ての観点で整合し、不完全な結合状態が形成される可能性があることを確認した。

※2 ケース 1 は仮置き状態で、ケース 2～4 はスパイダ頭部にそれぞれ 1～3 山目位置で、不完全に結合している状態。

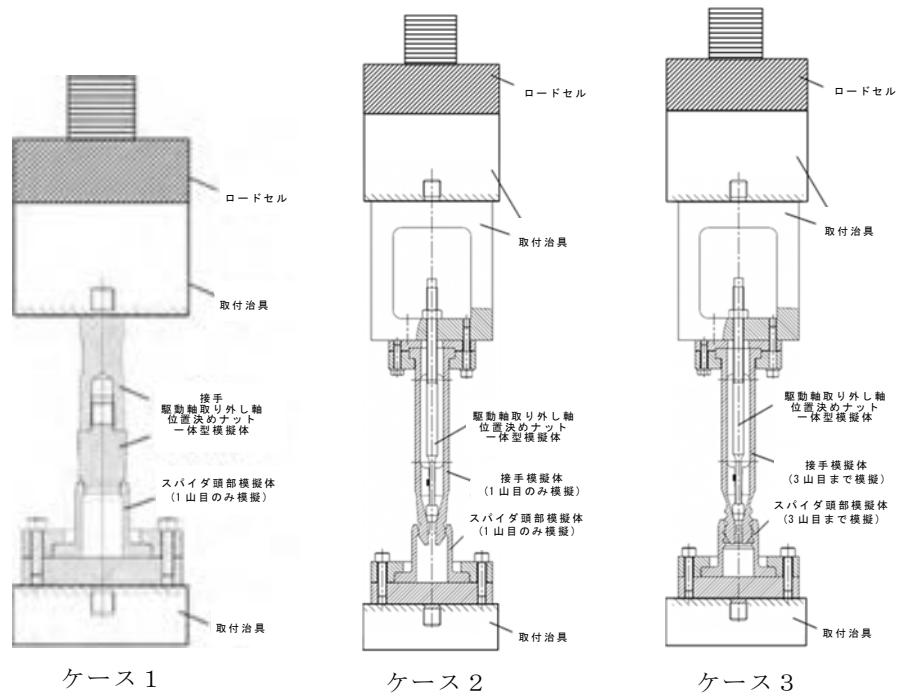
図2-8 部分モデルによる実証試験

ケース2については、制御棒クラスタの水中重量相当の引き上げ荷重が計測されたこと及び接触痕の発生状況から、当該状態で本事象が発生した可能性が高いことを確認した。

なお、ケース4の実証試験については、より引き上げ荷重が小さいと想定されるケース3で代表できるため実施していない。

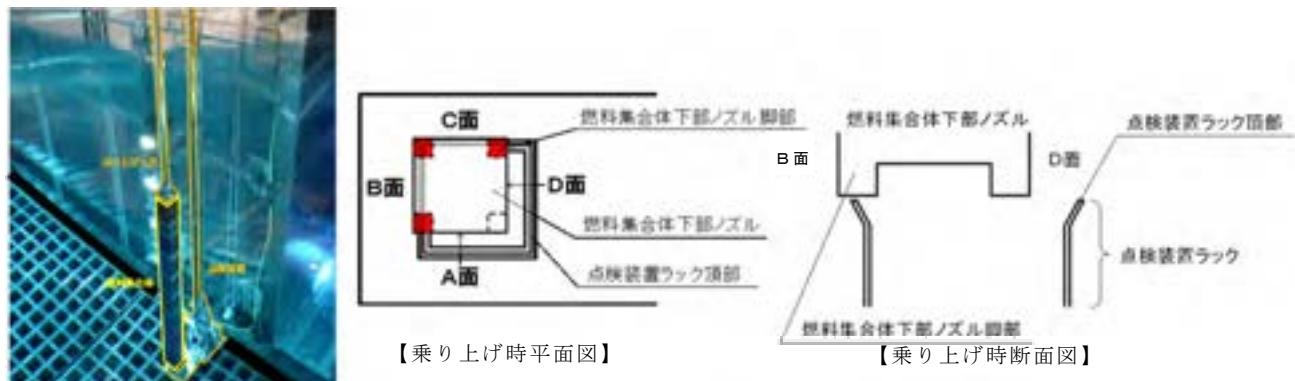
図3-1 事象発生概要

その後、燃料集合体を使用済燃料ピット内の所定の保管位置に戻すとともに、落下信号の発信に伴い、設計どおり使用済燃料ピットエリアの排気系統が、核分裂生成ガスを除去する系統に切り替わっていることを確認して同信号をリセットした。

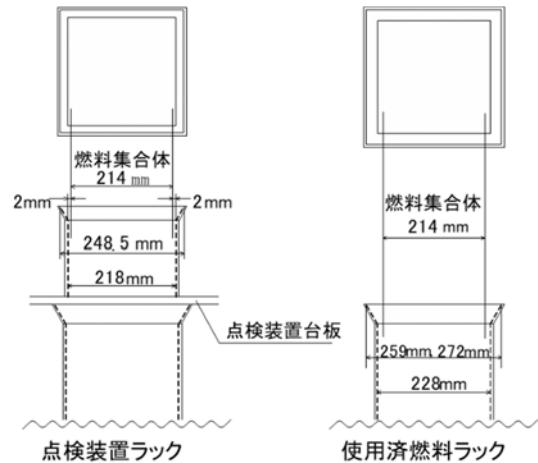
図 3-3 点検装置ラックと使用済燃料ラックの寸法比較

➢ 作業員への聞き取り調査の結果、使用済燃料取扱工具操作員及び使用済燃料ピットクレーン操作員は、点検装置ラックの開口寸法が使用済燃料ラックの開口寸法よりも小さいことから、燃料集合体と点検装置ラックのセンタリング確認及び挿入状況の確認が難しいと認識していた。

➢ 使用済燃料ラックの内寸法は、燃料集合体の外寸法 (214 mm) に対して片側 7 mm の隙間を有する値 (228 mm) に設定しているが、点検装置ラックの内寸法については、点検中の燃料集合体の揺れ、回転等を防止するため、片側 2 mm の隙間に制限した値 (218 mm) としており、開口寸法も点検装置ラックの方が小さく設計されている。

- ① 点検装置ラック開口寸法を拡大して、使用済燃料ピットと同等の開口寸法とする。
- ② 本点検作業時には、使用済燃料ピット内の常設の水中照明に加え、燃料集合体のセンタリングと点検装置ラックへの挿入状況を作業員が確認するための水中テレビカメラ及びディスプレイ、作業中の視認性向上を図るために点検装置ラックを照らす水中照明をそれぞれ2台設置する。

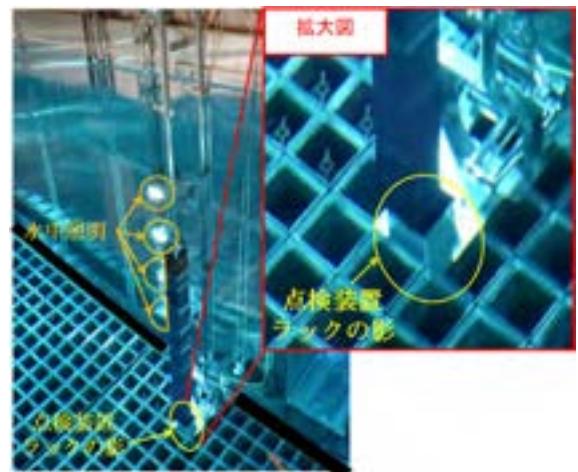
図 3-4 点検装置ラックの視認性

② 使用済燃料ピット内に設置されている常設の水中照明によって点検装置ラックにできる影により、点検装置ラック開口部の視認性が低下しており、点検装置ラックへの挿入状況の確認作業は使用済燃料ラックへの燃料集合体挿入作業に比べて難しい状況となっていた。

➤ 作業員への聞き取り調査の結果、使用済燃料取扱工具操作員及び使用済燃料ピットクレーン操作員は、使用済燃料ピット内に設置されている常設の水中照明が点検装置ラックに当たって影ができ、使用済燃料ラックに比べて点検装置ラック開口部が見え難かったことから、燃料集合体の下部ノズルと点検装置ラックのセンタリング確認及び挿入状況の確認が難しいと認識していた。

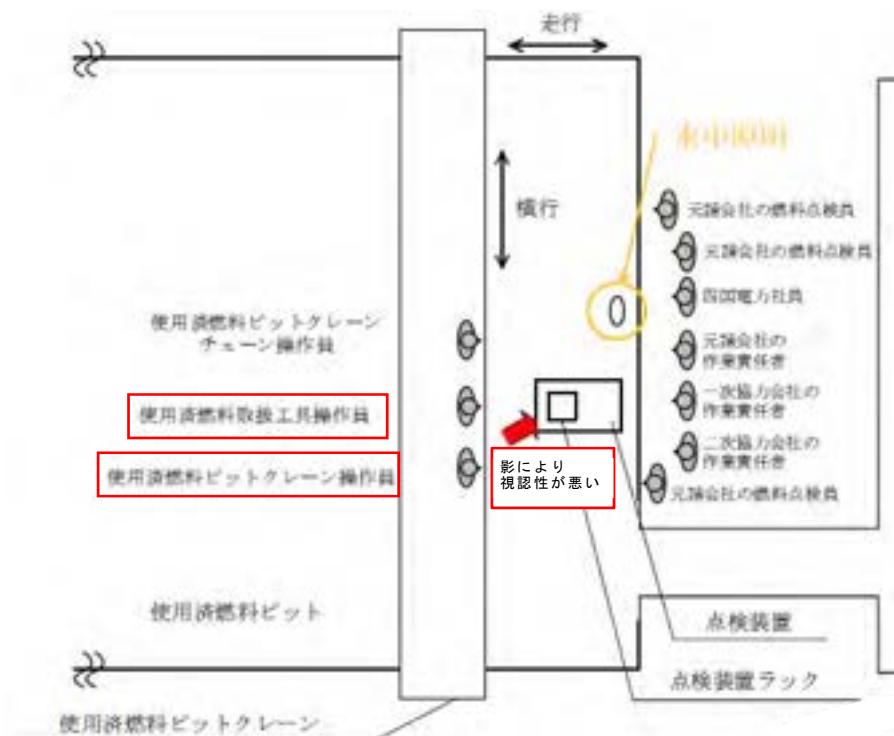
図 3-5 作業員による点検装置ラックの確認状況

③ 燃料集合体のセンタリング及び点検装置ラックへの挿入状況の確認作業は難度の高い作業であったが、これらの確認は操作員のみで実施しており、作業責任者による確認が行われていなかった。

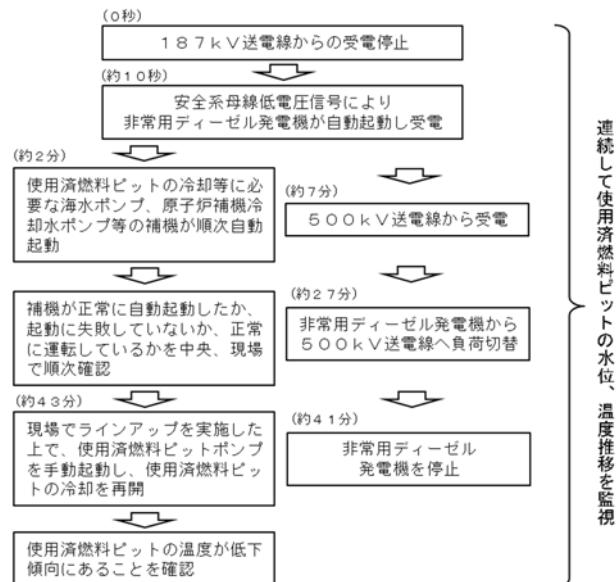
図 4-3 3号機の使用済燃料ピット冷却再開までの対応

事象発生に伴う使用済燃料ピット水温の上昇は、最大 1.1°C（水温 33.0°C → 34.1°C）であり、通常運転における温度変化の範囲であったこと、また保安規定に定める使用済燃料ピットの温度に係る制限値 65°Cに対して十分な余裕があったことから、使用済燃料の冷却状態に問題はなかった。

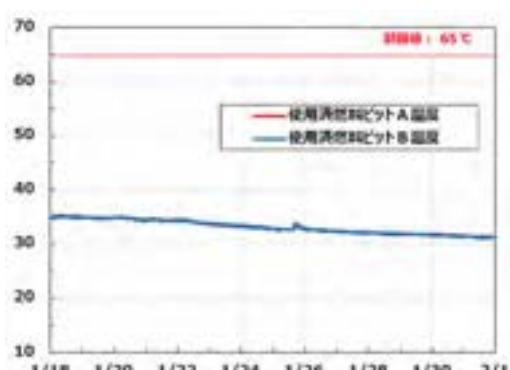
図 4-4 使用済燃料ピットの水温記録
(右のグラフは3号機使用済燃料ピット)

号機 時系列	2号機	3号機	
		Aピット	Bピット
事象発生前 (15時時点)	16.7	33.0	32.3
事象収束後 (19時時点)	16.9	33.8	33.2
上記期間の最高値	16.9	34.1	33.3

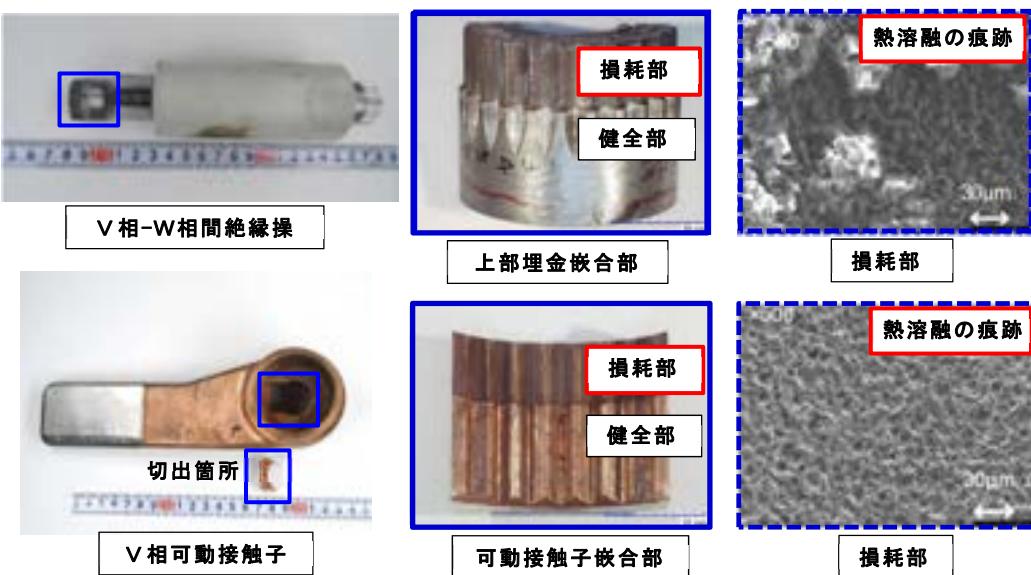
【調査②】断路器の内部調査結果

V相-W相間絶縁操作軸上部埋金及びV相可動接触子の嵌合部の外観を確認をした結果、均一に損耗しており、健全部より小さくなっていた。また、電子顕微鏡で当該損耗部の表面を観察したところ、熱影響による金属溶融の痕跡を確認した。その後、構造上、当該嵌合部では非接触状態が発生することが判明し、非接触状態が継続することで放電が発生することも実証試験で確認できた。

- ① 故障した断路器の絶縁操作軸、可動接触子等の損耗した部品については、新品に交換した。
- ② 当該断路器と同一構造及び使用状態が同じ断路器計13台について、嵌合部の外観及びフッ素化合物の有無を確認する内部開放点検を行ったところ、2台で絶縁操作軸埋金嵌合部に放電による損耗を確認したことから、絶縁操作軸等の部品を新品に交換した。
- ③ 同一構造及び使用状態が同じ断路器（計14台）について、嵌合部の放電の有無を確認する部分放電診断の常時計測・常時記録及び金属くず等による振動を確認する内部異物診断の定期的な実施により状態監視を強化するとともに、恒常的な対策についても検討していく。
- ④ 187kV母線連絡遮断器の保護リレーの試験再開にあたっては、模擬負荷を使用することにより、3号機に接続しない試験系統を構成するとともに、今後実施する保護リレーの試験においては、リスク低減に係る取り組みを実施する。

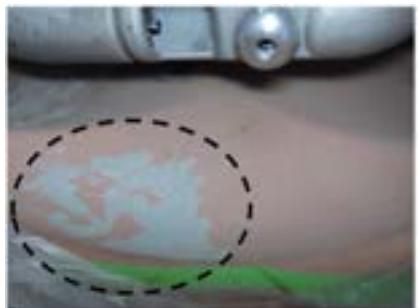
フッ素化合物等の堆積物

断路器ユニットの内部調査によって確認された堆積物から、放電に伴って発生するフッ素化合物（断路器内に充填している六フッ化硫黄ガスの分解により発生）とともに、箔状の金属（最大で約4mm）が採取された。当該金属を成分分析した結果、絶縁操作軸の上部埋金（アルミ合金）と可動接触子（銅）の金属成分を検出した。また、当該金属成分については、短絡が発生したV相－W相間絶縁操作軸の表面においても顕著に検出された。

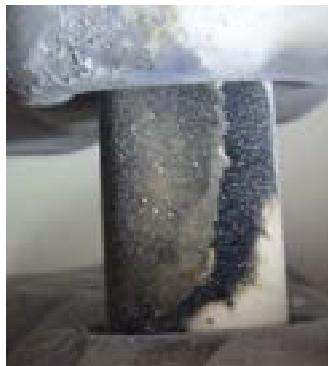
炭化痕跡

V相－W相間絶縁操作軸表面の外観確認の結果、相間短絡により発生したと推定される炭化痕跡（放電痕跡）を確認した。

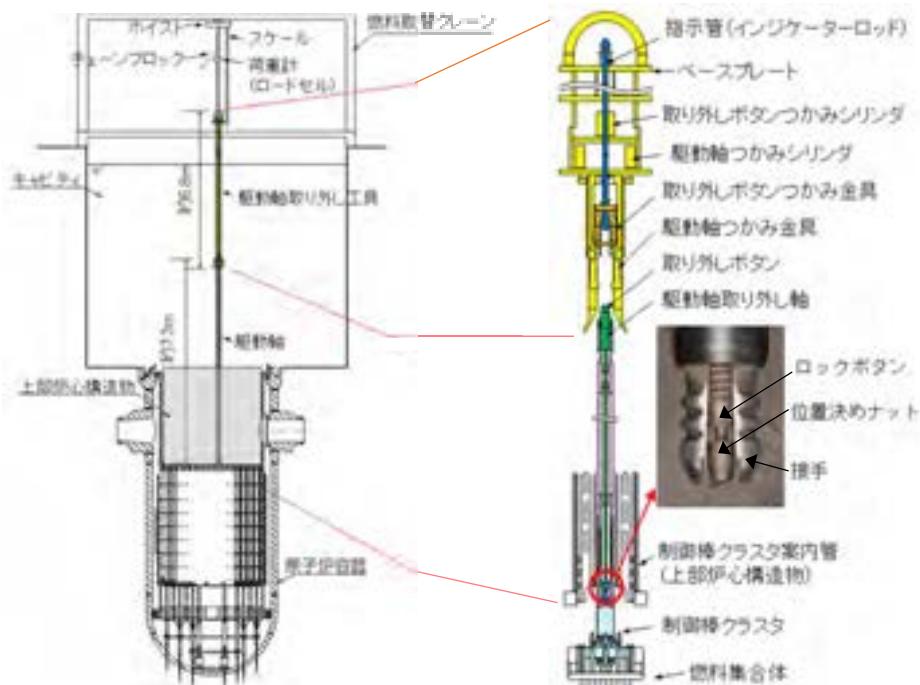
図 2-2 制御棒クラスタ切り離し図

① 制御棒クラスタと駆動軸との切り離しを行った後、再結合を防止するため、駆動軸取り外し軸を下降させた際、ロックボタン廻りに付着した堆積物（スラッジ）が位置決めナットと接頭の間に挟まり、駆動軸取り外し軸が詰まった。

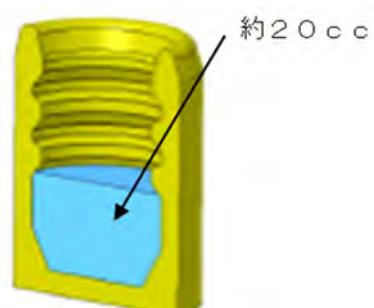
図 2-4 堆積物調査結果

➤ 制御棒クラスタのスピアダ頭部内（駆動軸との結合部内部）で確認された堆積物を調査した結果、当該堆積物は、駆動軸内表面や1次冷却系統内で生成したマグネタイトが剥離し、堆積したものと推定され、他の制御棒でも確認された。なお、当該制御棒クラスタスピアダ頭部内の堆積量は約 20 cc と推定された。

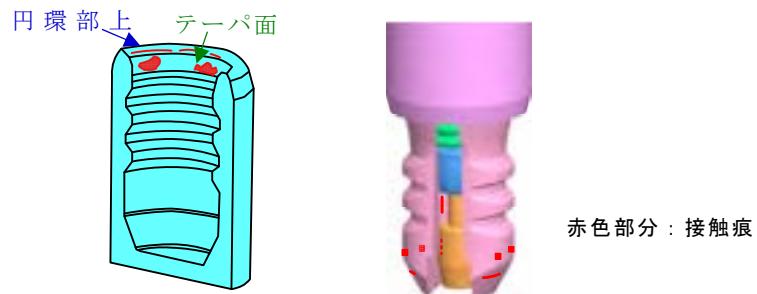
図 2-6 制御棒クラスタスパイダ頭部及び駆動軸の接触痕

② 駆動軸取り外し軸を完全に下降させ、接手を押し広げていない①の状態で制御棒クラスタに駆動軸を着座させたことにより、その後の駆動軸取り外し工具の切り離し作業に伴う振動で、駆動軸が制御棒クラスタのスパイダ頭部内へ沈み込み、駆動軸接手外面直線部と制御棒クラスタのスパイダ頭部1山目の接触による不完全な結合状態が形成され、上部炉心構造物を吊り上げた際、制御棒クラスタも引き上がった。

- 当該制御棒クラスタの外観確認において、スパイダ頭部の円環部上面及び内部テーパ面に接触痕（色調の変化）が確認されるとともに、当該駆動軸の外観確認の結果、接手外面及び接手内面に今回生じた可能性のある金属光沢を有する接触痕を確認した。

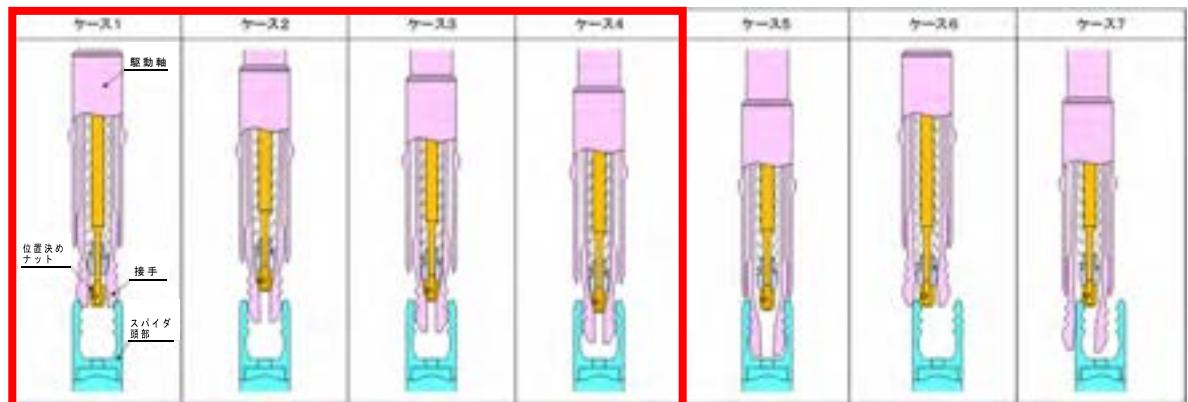
図 2-7 各ケースの概要図

- 7 ケースの不完全な結合状態について、幾何学的な整合、外観確認結果との整合及び手順との整合の観点で検討した結果、ケース 1 から 4^{※2}については、全ての観点で整合し、不完全な結合状態が形成される可能性があることを確認した。

※2 ケース 1 は仮置き状態で、ケース 2～4 はスパイダ頭部にそれぞれ 1～3 山目位置で、不完全に結合している状態。

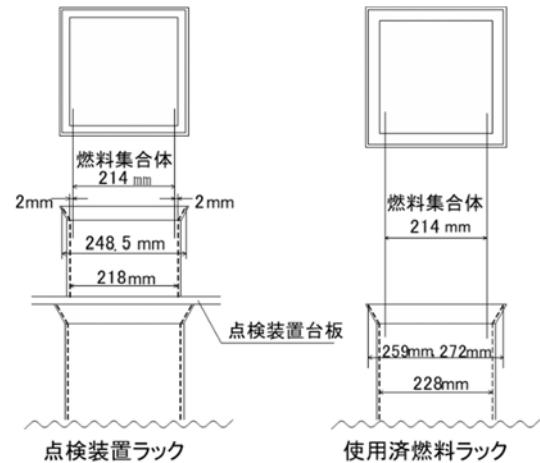
図 3-3 点検装置ラックと使用済燃料ラックの寸法比較

➢ 作業員への聞き取り調査の結果、使用済燃料取扱工具操作員及び使用済燃料ピットクレーン操作員は、点検装置ラックの開口寸法が使用済燃料ラックの開口寸法よりも小さいことから、燃料集合体と点検装置ラックのセンタリング確認及び挿入状況の確認が難しいと認識していた。

➢ 使用済燃料ラックの内寸法は、燃料集合体の外寸法 (214 mm) に対して片側 7 mm の隙間を有する値 (228 mm) に設定しているが、点検装置ラックの内寸法については、点検中の燃料集合体の揺れ、回転等を防止するため、片側 2 mm の隙間に制限した値 (218 mm) としており、開口寸法も点検装置ラックの方が小さく設計されている。

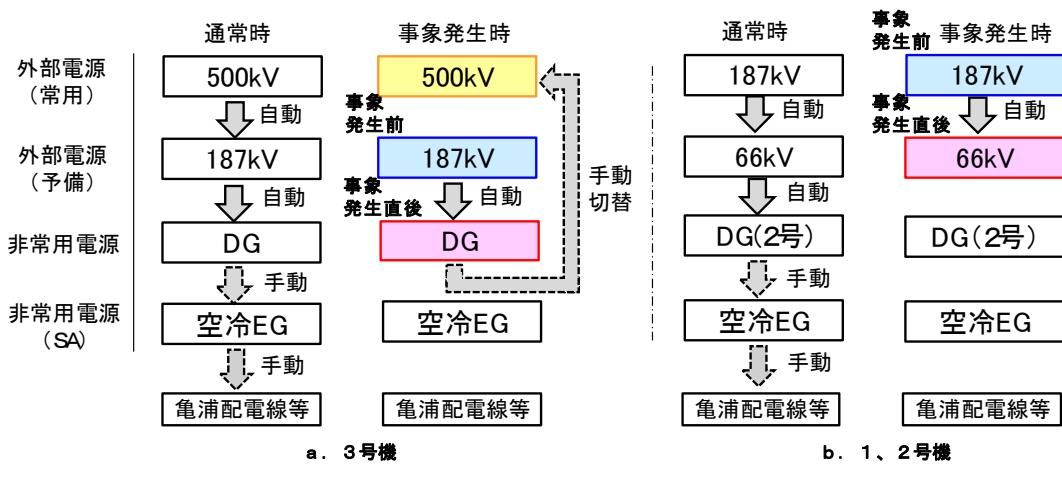
図 4-2 事象発生時の所内電源系統状況変化

このため、直ちに、1、2号機は予備系統である66kV送電線、3号機は起動した非常用ディーゼル発電機(DG)からの受電に自動で切り替わった。その後3号機については、試験のために待機状態としていた常用の500kV送電線からの受電に手動で切替え、1～3号機ともに外部からの受電に復旧した。1月27日には、1、2号機常用の187kV送電線4回線のうち故障した断路器を設置している1回線を切り離し、187kV送電線3回線からの受電に回復した。

なお、常用の外部電源が喪失した場合は、自動で予備の外部電源に切替わり、予備の外部電源が使用できない場合には、非常用ディーゼル発電機から自動で受電するよう設計しており、今回は設計どおりに自動で切り替わった。

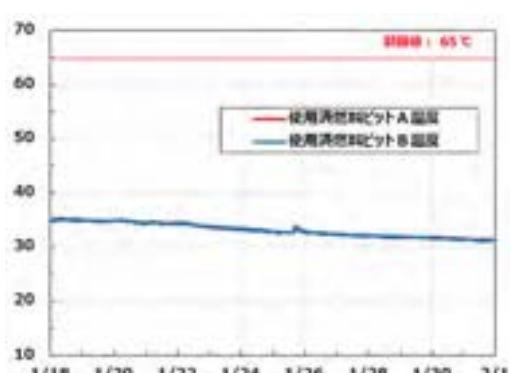
図 4-4 使用済燃料ピットの水温記録
(右のグラフは3号機使用済燃料ピット)

号機 時系列	2号機	3号機	
		Aピット	Bピット
事象発生前 (15時時点)	16.7	33.0	32.3
事象収束後 (19時時点)	16.9	33.8	33.2
上記期間の最高値	16.9	34.1	33.3

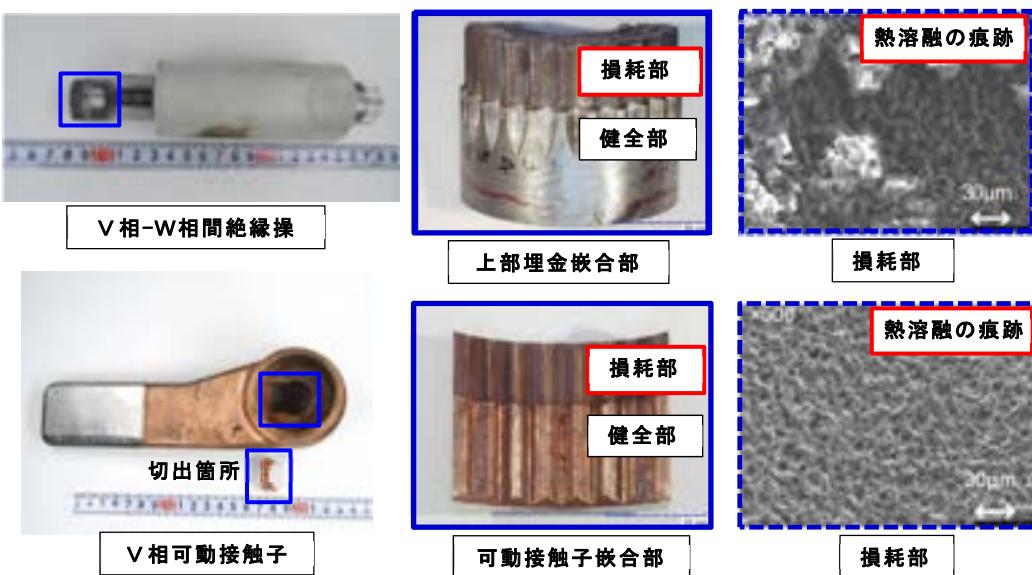
【調査②】断路器の内部調査結果

V相-W相間絶縁操作軸上部埋金及びV相可動接触子の嵌合部の外観を確認をした結果、均一に損耗しており、健全部より小さくなっていた。また、電子顕微鏡で当該損耗部の表面を観察したところ、熱影響による金属溶融の痕跡を確認した。その後、構造上、当該嵌合部では非接触状態が発生することが判明し、非接触状態が継続することで放電が発生することも実証試験で確認できた。

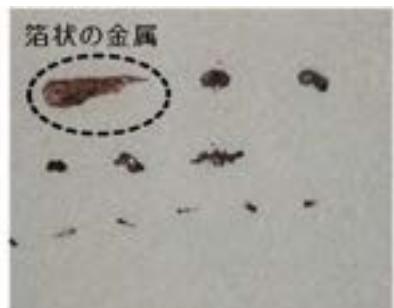
堆積物から採取された金属

断路器ユニットの内部調査によって確認された堆積物から、放電に伴って発生するフッ素化合物（断路器内に充填している六フッ化硫黄ガスの分解により発生）とともに、箔状の金属（最大で約4mm）が採取された。当該金属を成分分析した結果、絶縁操作軸の上部埋金（アルミ合金）と可動接触子（銅）の金属成分を検出した。また、当該金属成分については、短絡が発生したV相－W相間絶縁操作軸の表面においても顕著に検出された。
