伊方発電所から通報連絡のあった異常に係る原因と対策の報告について（令和2年1月に連續して発生したトラブル）

燃料集合体点検時の落下信号発信について

令和2年3月
四国電力株式会社

伊方発電所 3号機第15回定期検査中に
連續発生したトラブルに関する報告書

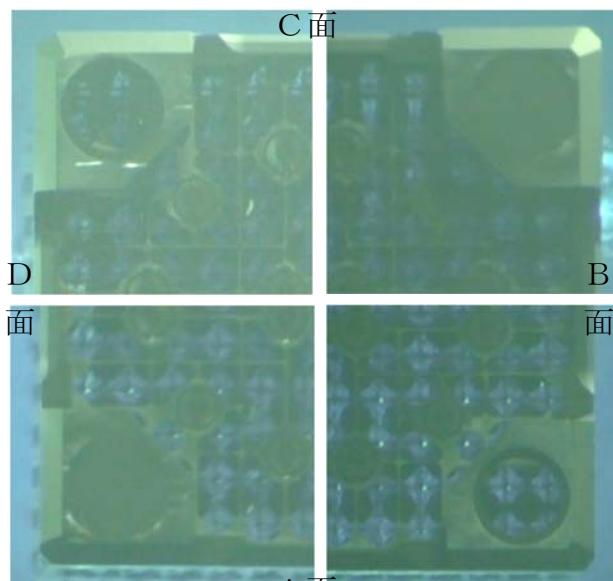
MS 3 Q 2 5

比較として同設計の燃料集合体2体の下部ノズル底面についても詳細確認を実施した結果、2体ともに下部ノズルの脚部に同程度の擦り跡が確認された。このことから、当該燃料集合体の下部ノズルの脚に確認された擦り跡が点検装置ラックに乗り上げた際に付いたものかどうかは判断できないが、通常の燃料取扱時に付く擦り跡と同程度のものであった。

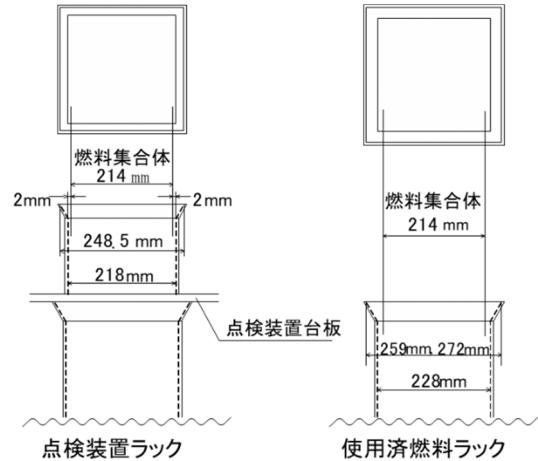
図 3-3 点検装置ラックと使用済燃料ラックの寸法比較

① 点検装置ラック開口寸法 (248.5mm) が使用済燃料ラックの開口寸法 (259mm 及び 272mm) よりも小さいため、使用済燃料ラックへの燃料集合体挿入作業に比べて難度が高い作業となっていた。

- 作業員への聞き取り調査の結果、使用済燃料取扱工具操作員及び使用済燃料ピットクレーン操作員は、点検装置ラックの開口寸法が使用済燃料ラックの開口寸法よりも小さいことから、燃料集合体と点検装置ラックのセンタリング確認及び挿入状況の確認が難しいと認識していた。
- 使用済燃料ラックの内寸法は、燃料集合体の外寸法 (214 mm) に対して片側 7 mm の隙間を有する値 (228 mm) に設定しているが、点検装置ラックの内寸法については、点検中の燃料集合体の揺れ、回転等を防止するため、片側 2 mm の隙間に制限した値 (218 mm) としており、開口寸法も点検装置ラックの方が小さく設計されている。

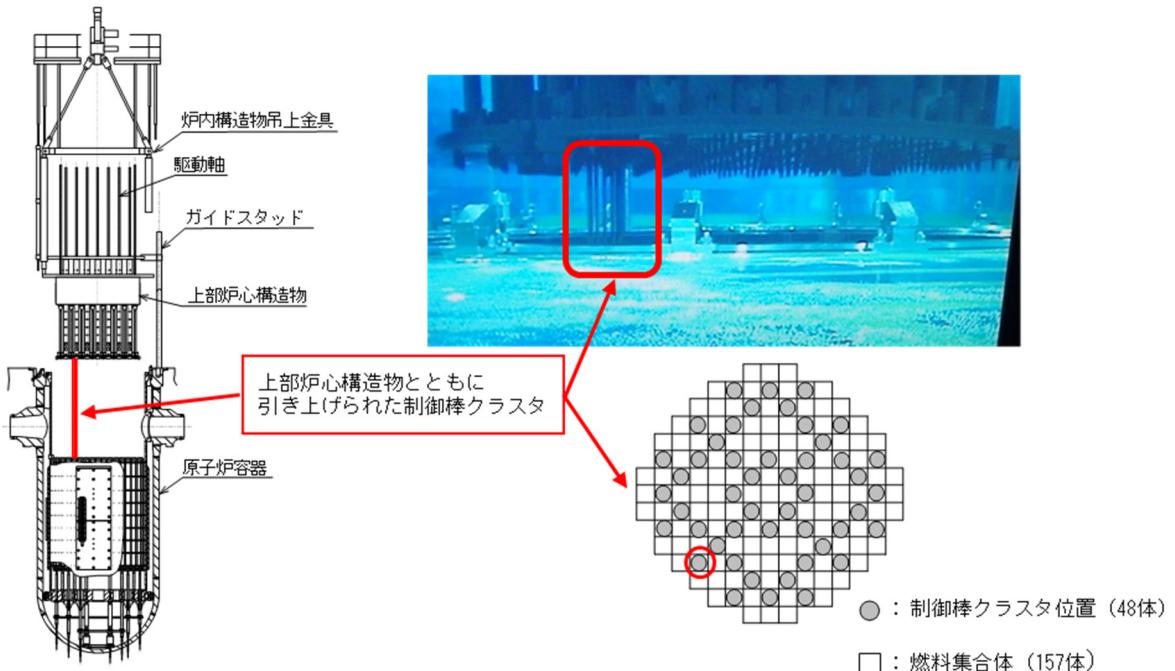
図2-1 事象概要図

四国電力は、1月15日、本事象が国への報告事象を定めた実用発電用原子炉の設置、運転等に関する規則第134条に該当すると判断し、原子力規制委員会に報告した。

※1 燃料取替クレーンを使用し、制御棒クラスタ（48体）と駆動軸（48本）を専用の取り外し工具（1個）を用いて切り離しを行う作業。

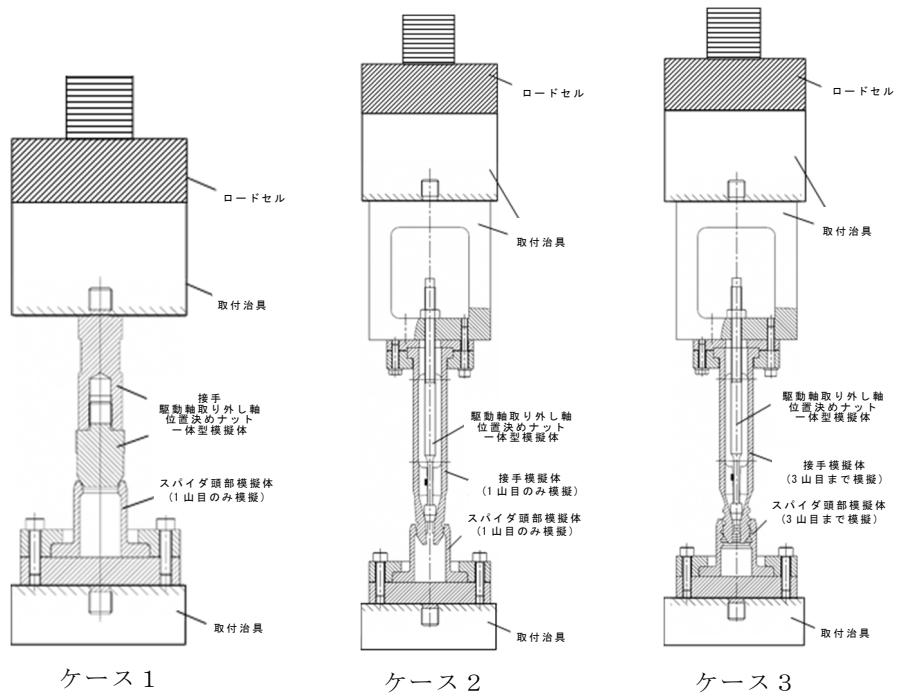
図 2-8 部分モデルによる実証試験

ケース 2 については、制御棒クラスタの水中重量相当の引き上げ荷重が計測されたこと及び接触痕の発生状況から、当該状態で本事象が発生した可能性が高いことを確認した。

なお、ケース 4 の実証試験については、より引き上げ荷重が小さいと想定されるケース 3 で代表できるため実施していない。

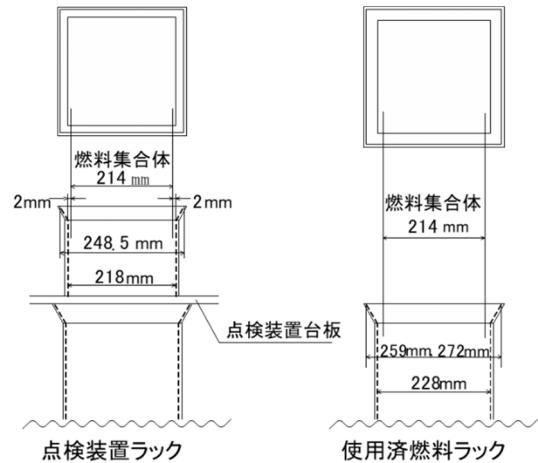
図 3-3 点検装置ラックと使用済燃料ラックの寸法比較

① 点検装置ラック開口寸法 (248.5mm) が使用済燃料ラックの開口寸法 (259mm 及び 272mm) よりも小さいため、使用済燃料ラックへの燃料集合体挿入作業に比べて難度が高い作業となっていた。

- 作業員への聞き取り調査の結果、使用済燃料取扱工具操作員及び使用済燃料ピットクレーン操作員は、点検装置ラックの開口寸法が使用済燃料ラックの開口寸法よりも小さいことから、燃料集合体と点検装置ラックのセンタリング確認及び挿入状況の確認が難しいと認識していた。
- 使用済燃料ラックの内寸法は、燃料集合体の外寸法 (214 mm) に対して片側 7 mm の隙間を有する値 (228 mm) に設定しているが、点検装置ラックの内寸法については、点検中の燃料集合体の揺れ、回転等を防止するため、片側 2 mm の隙間に制限した値 (218 mm) としており、開口寸法も点検装置ラックの方が小さく設計されている。
