伊方発電所第3号機
廃棄物処理室（セメント固化装置）
排気ファンの停止について

令和2年2月
四国電力株式会社

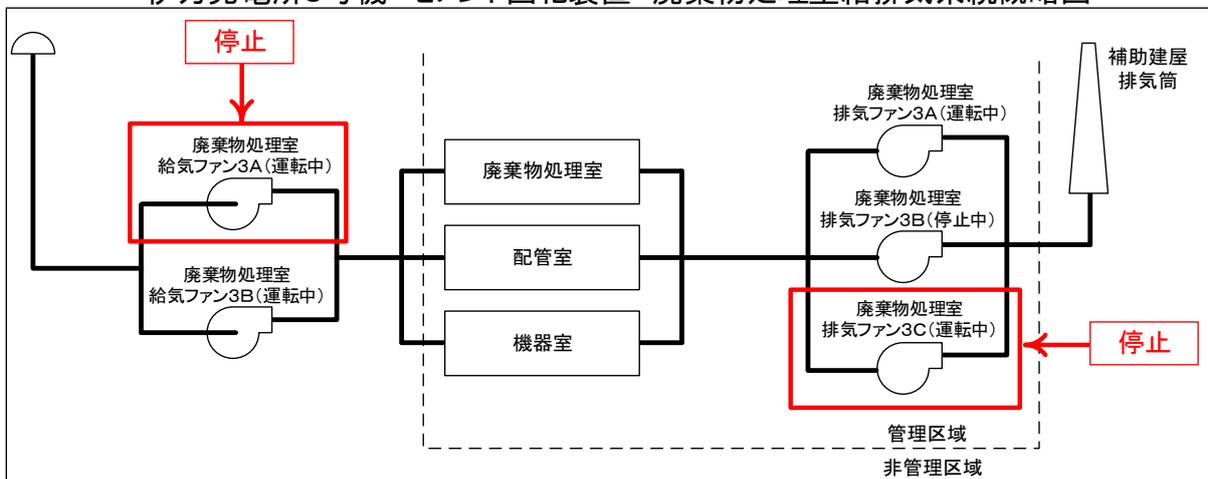
伊方発電所3号機 セメント固化装置 廃棄物処理室給排気系統概略図

10月22日19時02分頃、通常運転中の伊方発電所3号機原子炉補助建屋3階(管理区域内)のセメント固化装置^{※1}において、廃棄物処理室^{※2}排気ファン^{※3}が通常2台運転のところ、1台運転になっていることを確認した。

調査の結果、廃棄物処理室排気ファンの計装用電源である電源装置^{※4}（常用）の不具合により、廃棄物処理室排気ファンに加え、廃棄物処理室給気ファン^{※3}も通常2台運転のところ、1台運転になっていることを確認した。

その後、計装用電源を電源装置（後備）に切替え、廃棄物処理室給気ファンおよび廃棄物処理室排気ファンをそれぞれ2台運転に復旧した。

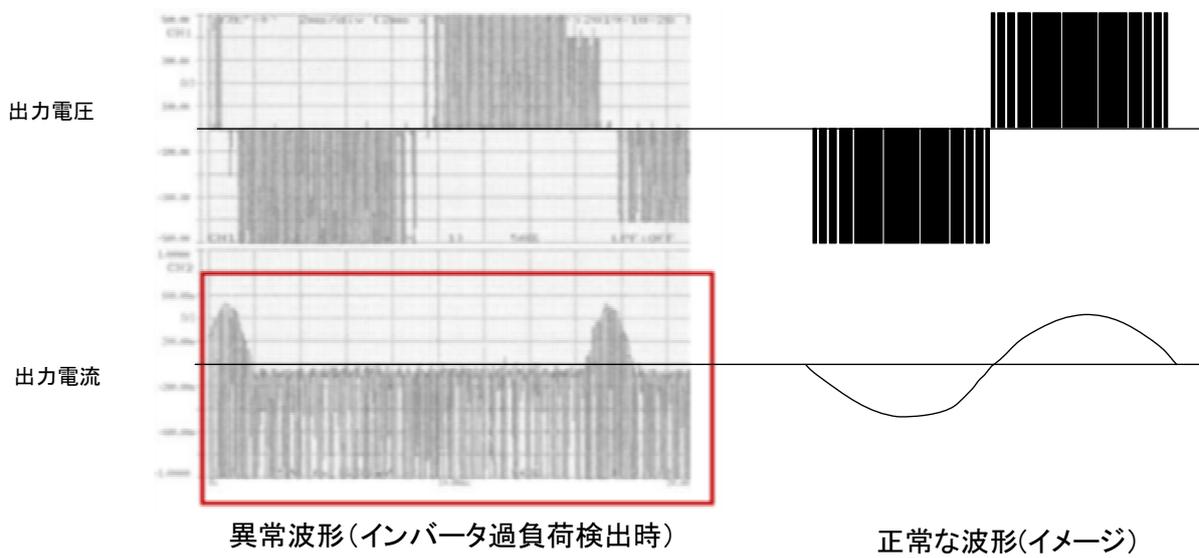
セメント固化装置 無停電電源装置回路図

当該無停電電源装置の運転履歴を確認したところ、故障履歴はなく、状態履歴にバイパス給電とインバータ給電の切替えを頻繁に繰り返しており、バイパス給電に切替わる直前に「インバータ過負荷」となっていた履歴が残っていた。

「インバータ過負荷」は、一時的にインバータ給電の回路を流れる電流値が大きくなった時に検出するもので、変圧器や電動機の起動時などに通常発生しえるものであり、検出された場合は自動的にバイパス給電に切替わり、電流が通常状態に戻れば自動的にインバータ給電に切戻され、故障には分類されていない。
