伊方発電所第3号機
総合排水処理装置機器用水配管流量計からの
水漏れについて

令和 2 年 7 月
四国電力株式会社

伊方発電所第3号機総合排水処理装置機器用水配管流量計からの水漏れについて

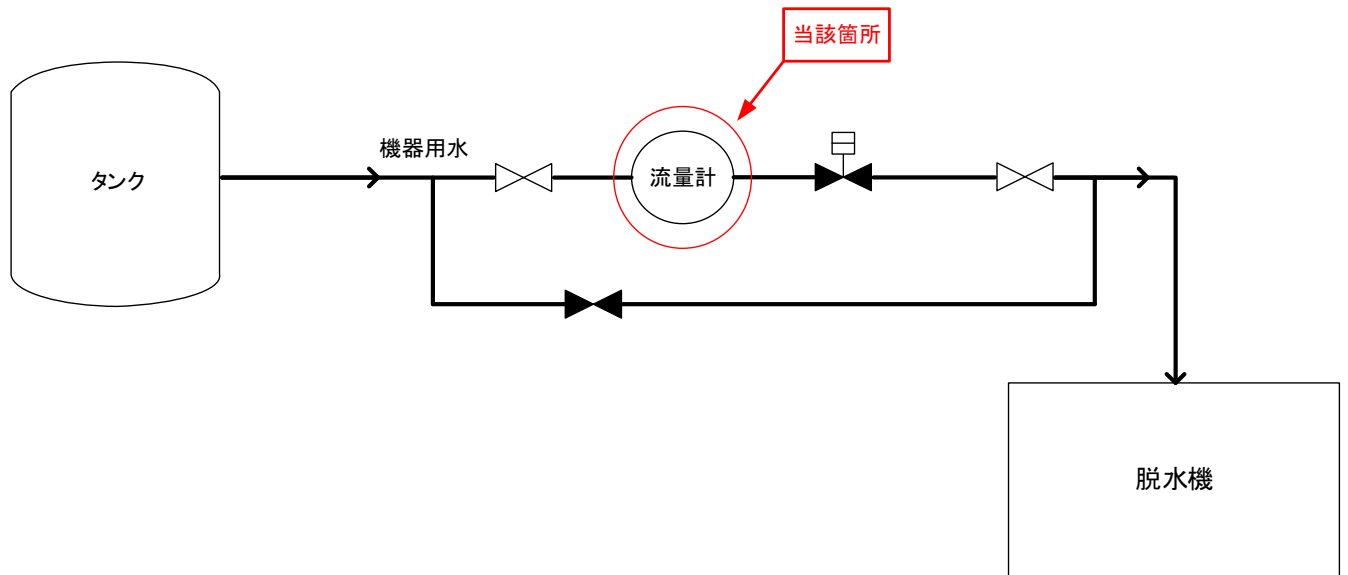
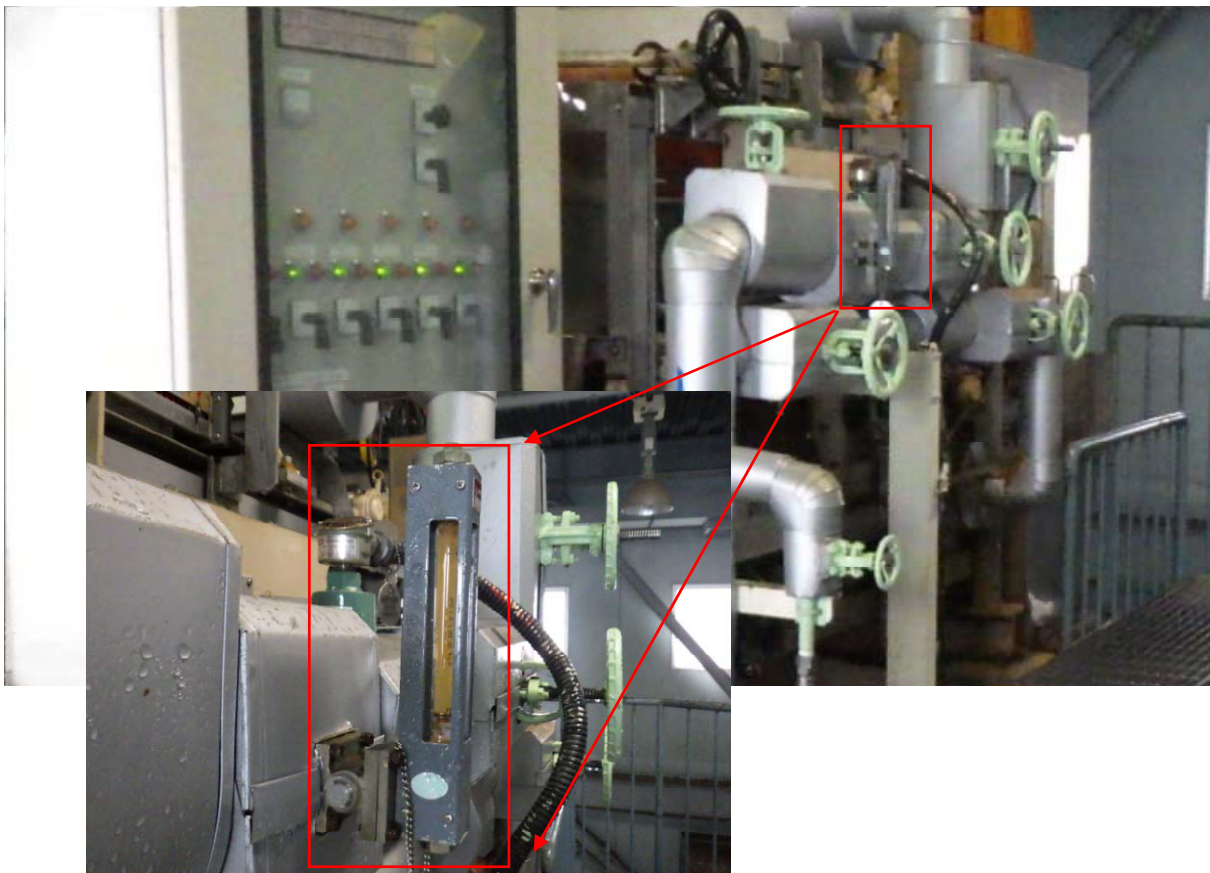
伊方発電所 3号機 総合排水処理装置 機器洗浄ライン 概略系統図

伊方発電所第3号機は定期検査中のところ、2月18日8時53分、3号機の総合排水処理装置^{※1}建屋内にて、運転員が機器用水^{※2}配管の流量計付近から水が漏えいしていることを確認した。このため、8時54分に漏えい箇所を隔離し、漏えいは停止した。

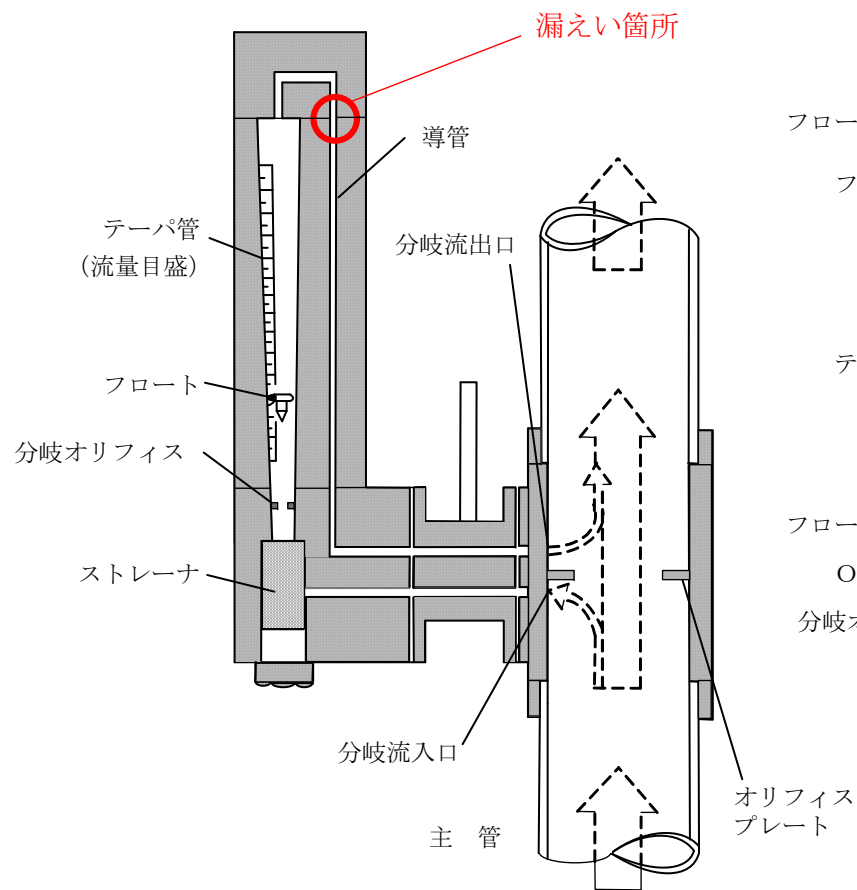
概要図

外観目視点検を実施した結果、損傷などの異常は確認されなかったが、当該流量計の導管^{※4}上部および下部に使用されているOリング^{※5}が本体上部および下部の接続口から若干はみ出していることを確認した。

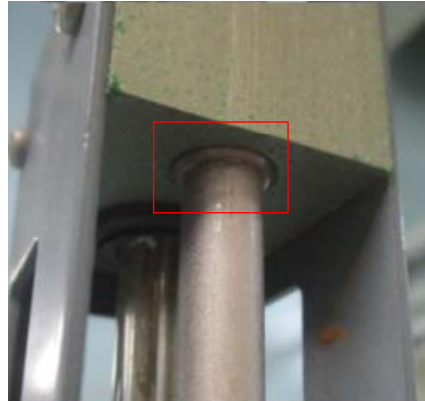
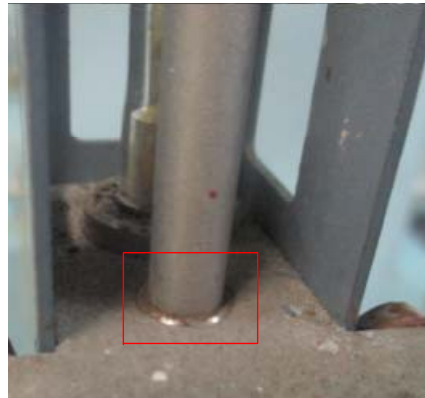
（参考）同型式流量計（導管カラー有）

伊方発電所3号機における同型式の流量計（12箇所）については、総合排水処理装置等に設置されており、水漏れの確認および導管カラーの確認を行った結果、水漏れ等の異常は確認されなかったが、1箇所については今回の事象と同様に導管カラーが取り付けられていないことが確認された。

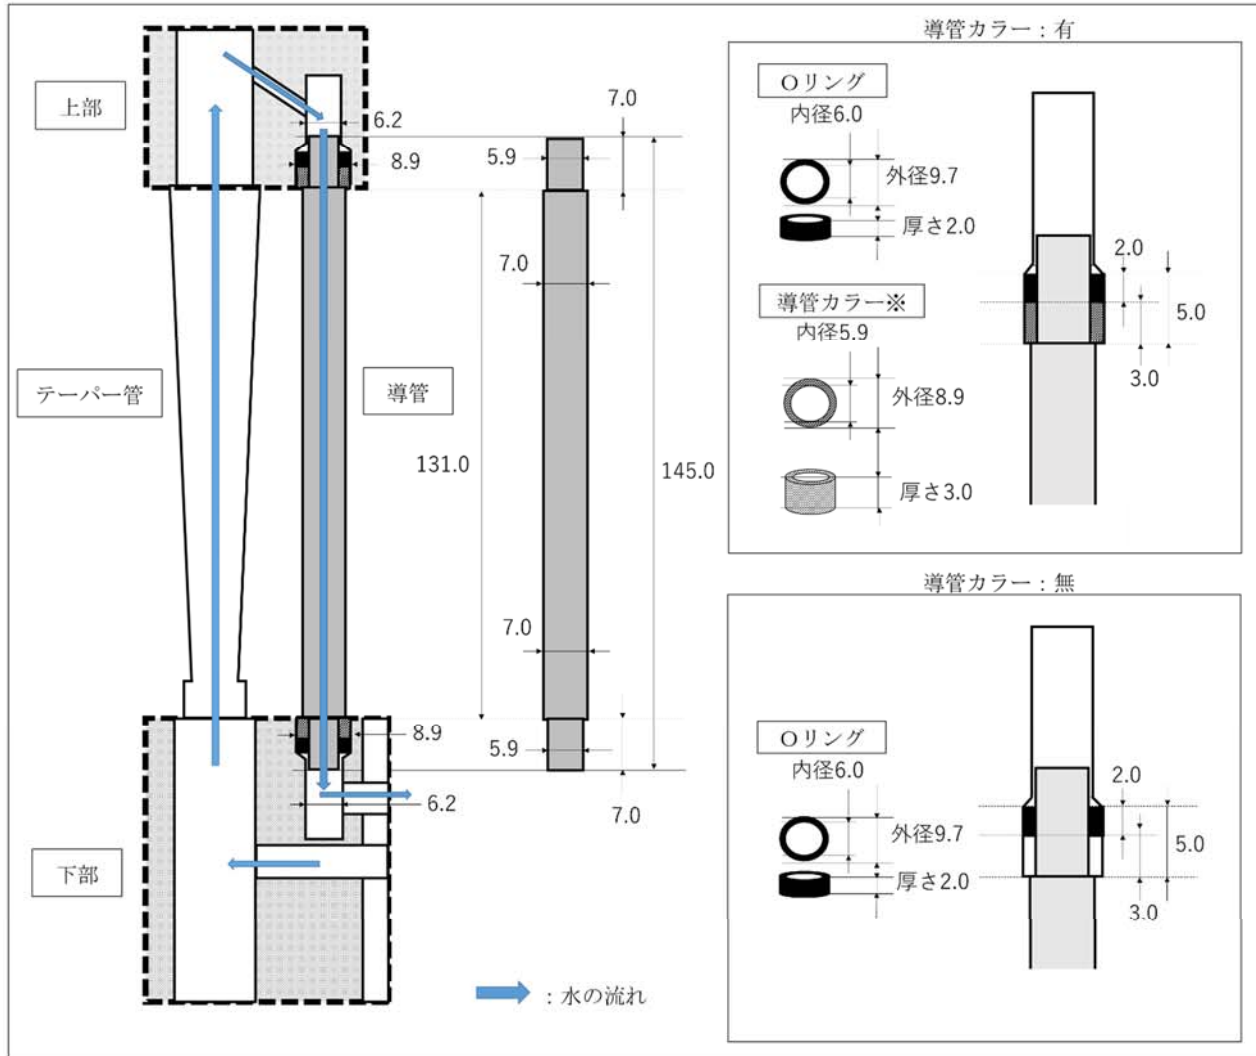
組み立て図

調査の結果、Oリングを支持するための導管カラーが、過去の分解清掃点検の中で取り付けられていなかったため、流量計内の圧力によってOリングの位置が徐々に下側にずれ、また下部側の導管カラーがないことにより導管も下側にずれたことにより、導管上部に隙間が生じ、そこから漏えいに至ったものと推定される。

その後、流量計を分解点検したところ、流量計の構成品の一部が欠落していることを確認したため流量計を手配し、新品に取り替え、通水状態で漏えいのないことを確認し、6月9日13時25分、通常状態に復旧した。
