伊方発電所から通報連絡のあった異常に係る原因と対策の報告について（令和2年1月に連續して発生したトラブル）

伊方発電所における所内電源の一時的喪失について

令 和 2 年 3 月
四 国 電 力 株 式 会 社

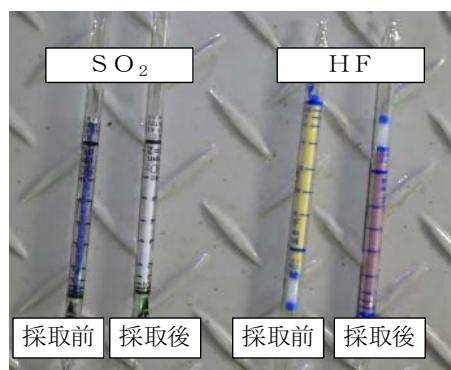
図2 伊方南幹線1号線乙母線断路器ユニットのガス分析結果

図1に示すガス区分ごとにガス分析^{※1}を実施した。その結果、伊方南幹線1号線乙母線断路器ユニットのガス区分（図1の③）にて検知剤の色が変わり、SO₂およびHFガスの存在が確認された（図2）。その他のガス区分では、変色はなかった。これらは、地絡等によって発生するガスであることから、当該ガス区分において、地絡等が発生したものと推定した。

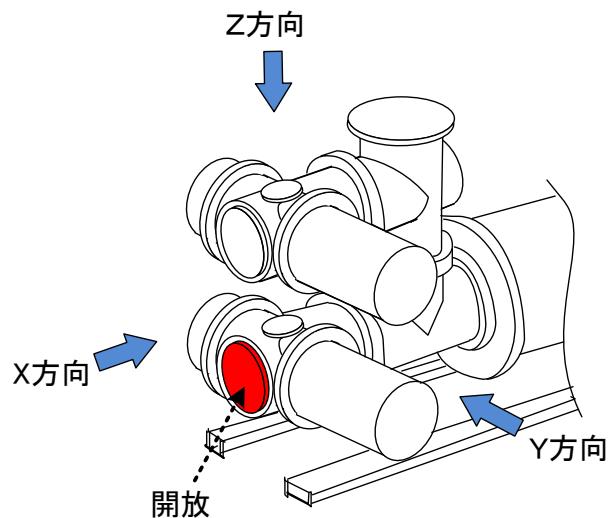
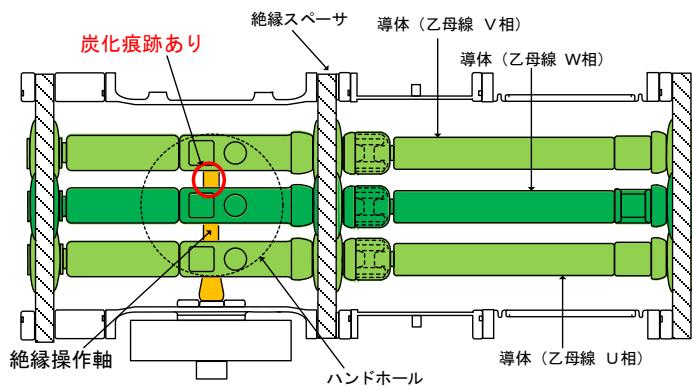
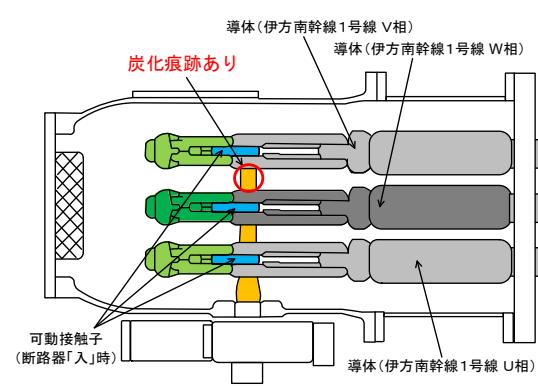
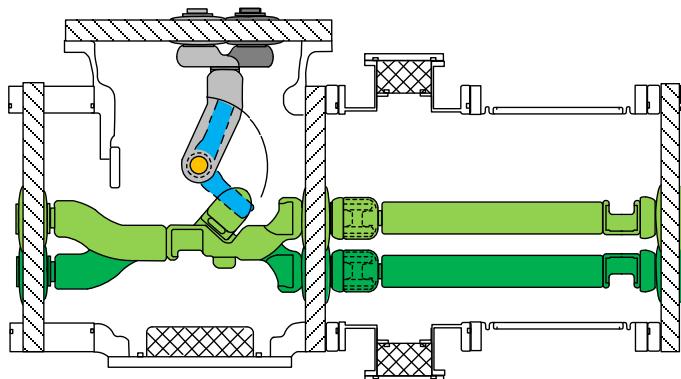
確認した結果、タンク内に分解ガスによるフッ素化合物（白粉）が堆積しており、断路器のV相-W相間絶縁操作軸に黒色の炭化痕跡が見られたことから当該箇所で相間短絡が発生したと推定した。V相-W相間の短絡については、自動オシロ装置の記録と一致している。また、V相可動接触子がW相およびU相と不整合の位置であることを確認した。伊方南幹線1号線乙母線断路器ユニットの外観図および内部構造図を図2から図5に示す。

- ・当該断路器（1台）の絶縁操作軸、可動接触子等の損傷（溶損）した部品については、新品に取替える。なお、187kVガス絶縁開閉装置のすべての断路器については、ギャップ放電の発熱による溶融が進展していないことを、内部ガス分析、部分放電診断および内部異物診断により確認した。さらに、構造が異なる3号機のガス絶縁開閉装置（500kV、187kV）の断路器についても、部分放電診断および内部異物診断を行い、異常がないことを確認した。
- ・本事象を踏まえ、同一構造および使用状態が同じ断路器（13台）については、計画的に断路器の内部開放点検を行い異常がないことを確認する。
- ・当該断路器（1台）ならびに同一構造および使用状態が同じ断路器（13台）について、今後も引き続き部分放電診断、内部異物診断を定期的に実施し状態監視を強化する。断路器については、恒常的な対策について検討していく。

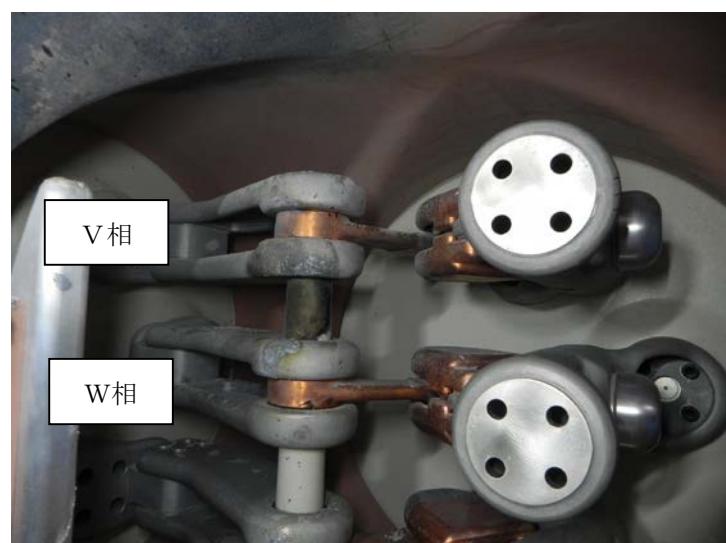
図8 解体前状況

放電痕跡を確認した結果、絶縁操作軸の上下に向かう放電進展が見られることを確認した。(図7、8)

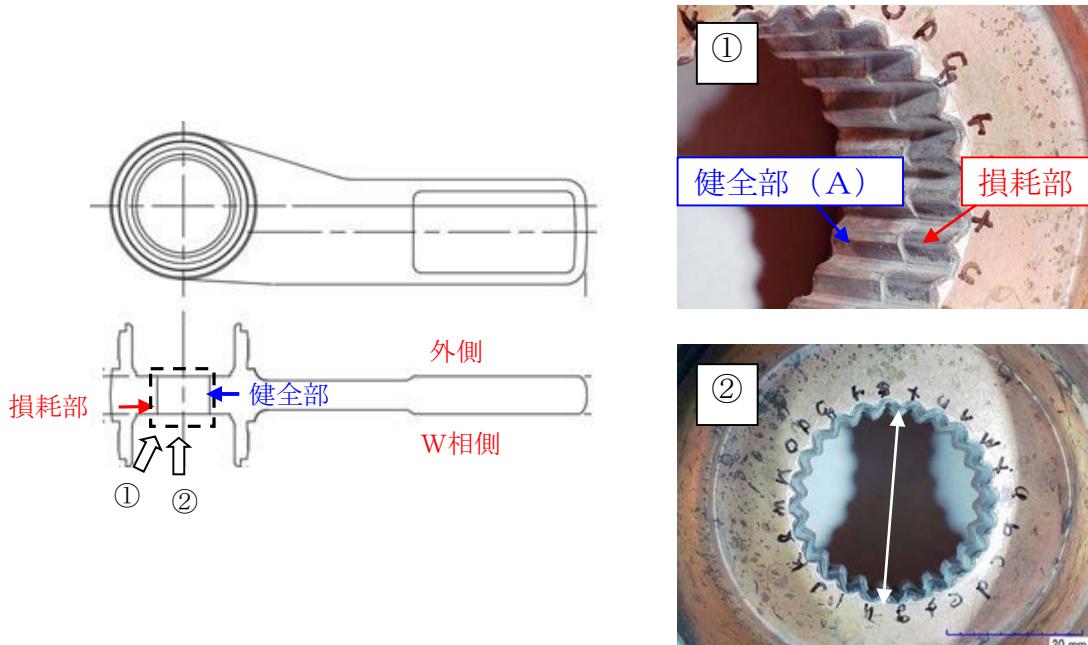
外観確認にて異常のあったV相可動接触子およびV相-W相間絶縁操作軸の埋金について、健全な嵌合部（写真①のA部）のセレーション加工寸法を測定した結果、寸法公差内であることを確認した。

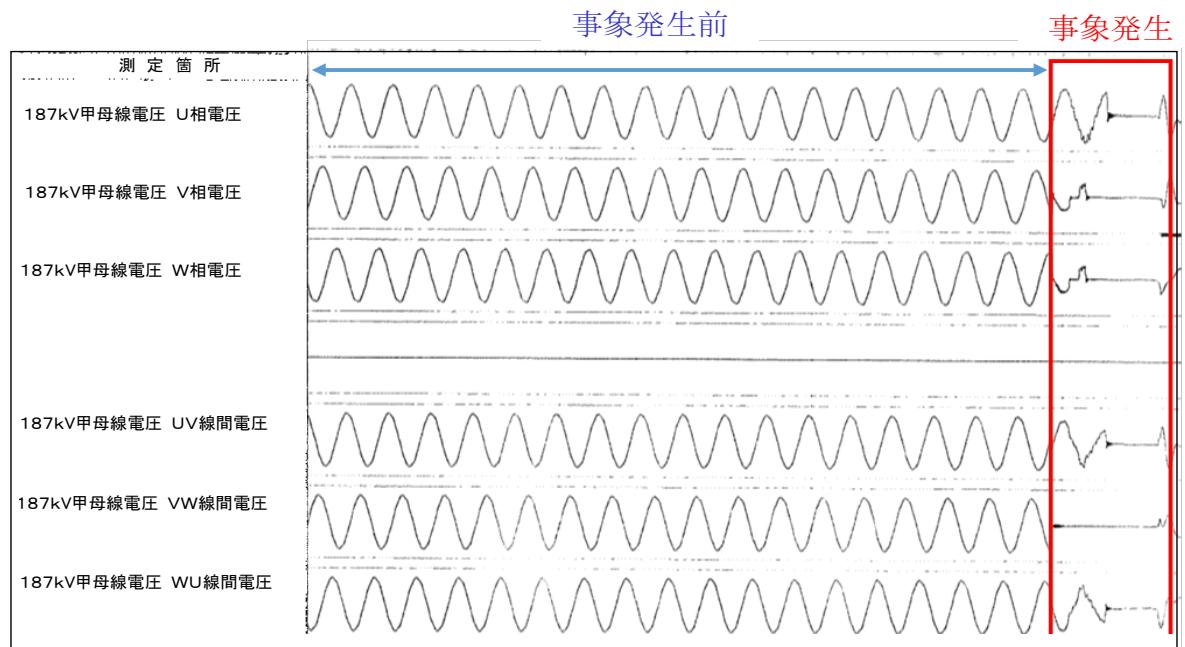
図3 自動オシロ装置測定結果

相間短絡発生時の電圧波形について確認し、自動オシロ装置の測定結果から、雷撃によるサージ電圧は確認されなかつた。また、ガス絶縁開閉装置避雷器の動作も確認されなかつた。

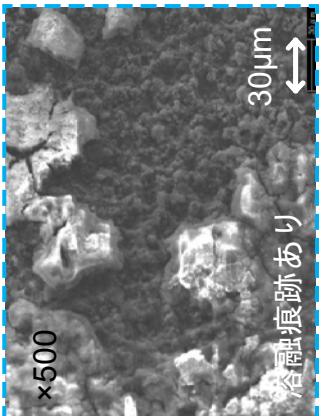
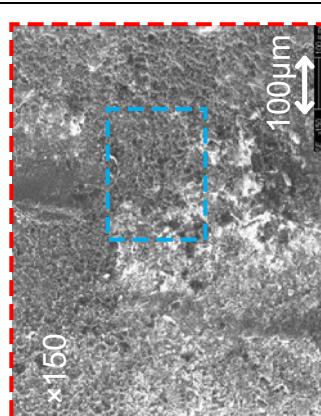
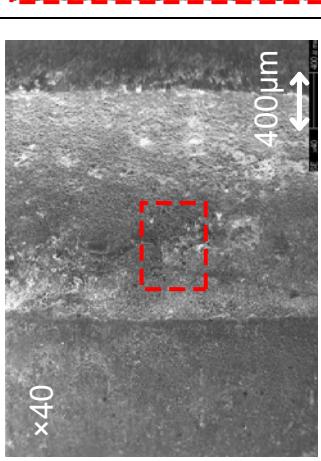
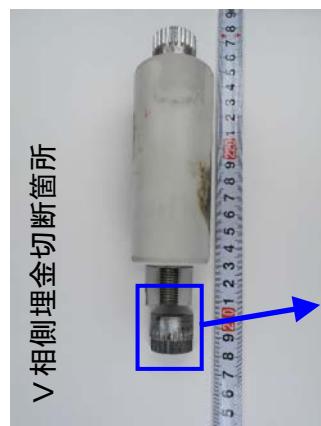
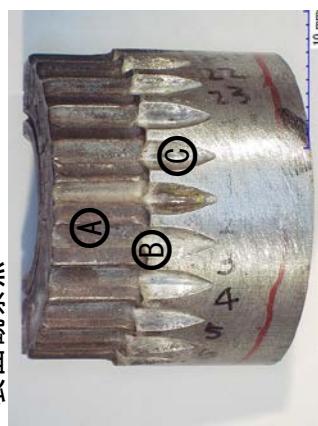
表7 (1 / 2) V相-W相間絶縁操作軸の上部埋金の表面観察

- ・当該嵌合部は、機械的に損傷しない谷間（全24箇所）を含め均一に損耗しており、山径、谷径とともに健全部より小さくなっていることを確認した。
- ・電子顕微鏡（SEM）にて損耗部の金属表面を確認した結果、熱影響により表面が溶融していることを確認した。
- ・当該嵌合部の構造上のクリアランスにより絶縁操作軸の上部埋金と可動接触子の非接触状態が発生することを確認した。
- ・当該嵌合部で絶縁操作軸の上部埋金と可動接触子の非接触状態が継続することで放電が発生することを実証試験にて確認した。

| 観察箇所 | 電子顕微鏡 (SEM) 画像 | | |
|---|--|---|---|
| A部 (損耗部) | x500 | 溶融痕跡あり | 30 μm |
| B部 (損耗部) | x150 | 溶融痕跡あり | 100 μm |

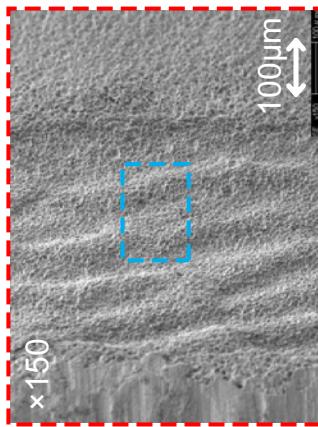
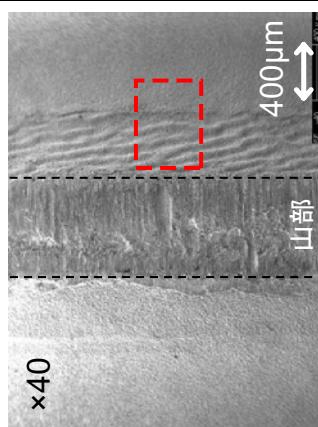
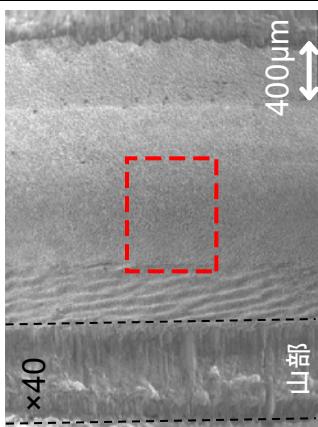
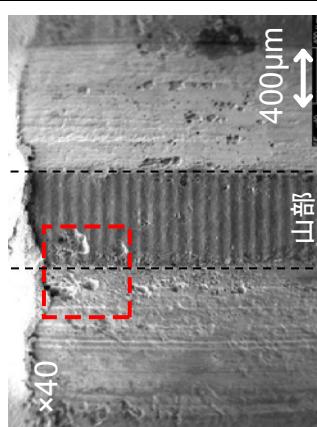
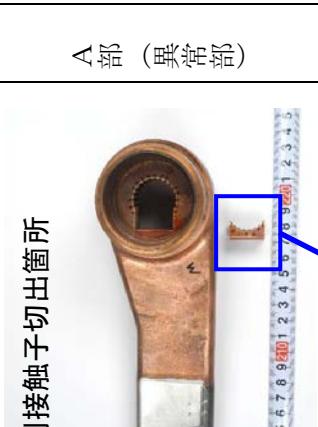
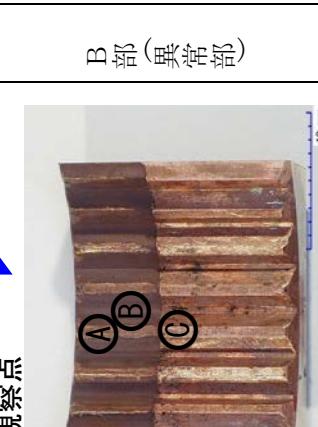
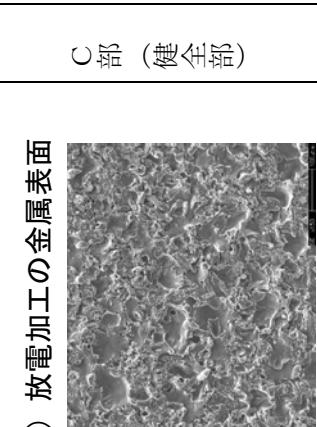
表7 (2/2) V相可動接触子の表面観察

| 観察箇所 | | 電子顕微鏡 (SEM) 画像 | | |
|---|--|--|--|---|
| 可動側接觸子切出箇所 | | ×500 溶融痕跡あり | ×500 溶融痕跡あり | ×500 溶融痕跡あり |
| A部 (異常部) | ×40 400μm | ×150 100μm | ×150 100μm | ×150 100μm |
| B部 (異常部) | ×40 400μm | ×40 400μm | ×40 400μm | ×40 400μm |

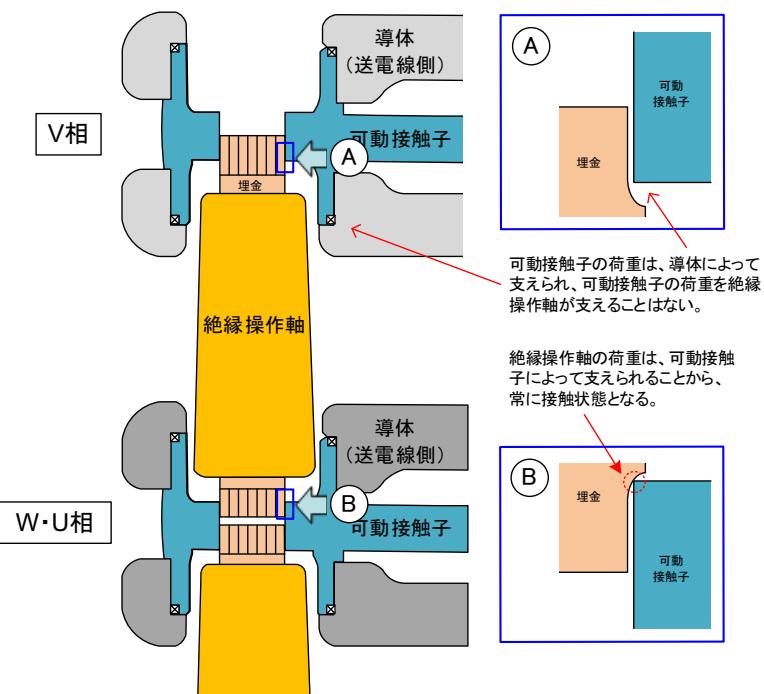
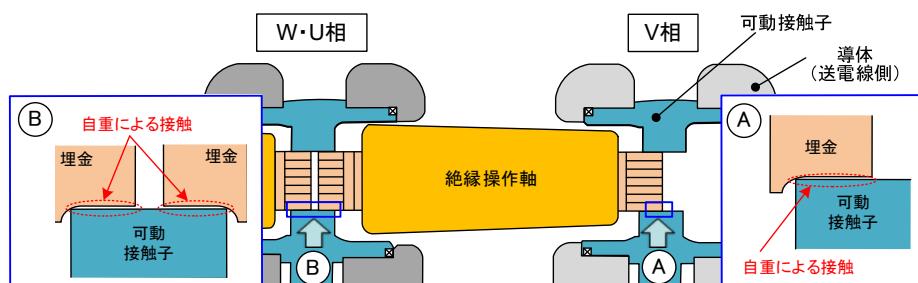
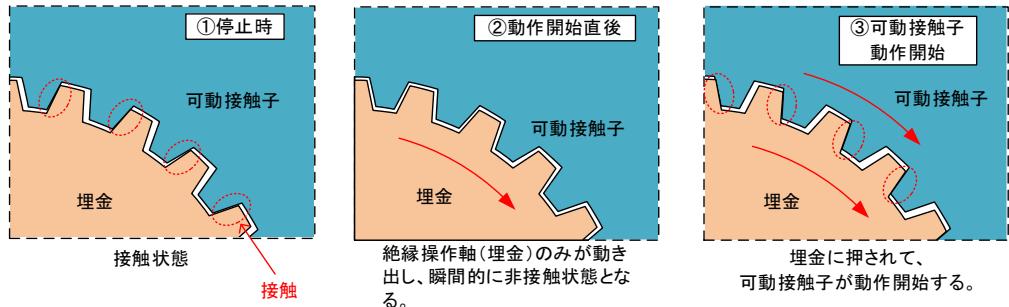
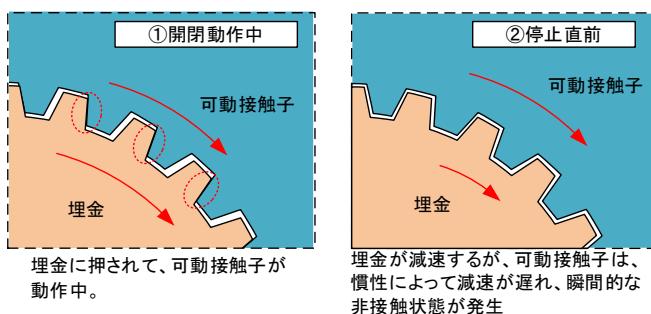
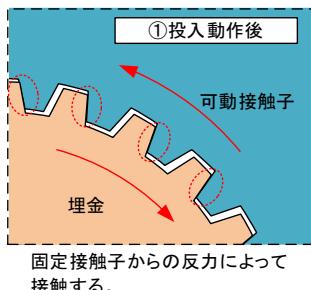
図 5 操作装置による非接触状態継続有無の確認（通常）

運転時同様の操作装置を用いて絶縁操作軸および可動接触子を動作させ、非接触状態の継続有無を確認する試験を1,000回実施した。試験の結果、以下に示す挙動となることを確認した。その結果の一例を図5に示す。動作中は瞬間的な非接触状態が発生するが、1ms程度の瞬間的な非接触状態であることから、放電が発生することはない。

- ・絶縁操作軸の下側の嵌合部は、構造上、可動接触子が絶縁操作軸の荷重を支えていることから常に接触状態となる。このため、動作中の瞬間的な非接触状態については、各絶縁操作軸の上側の嵌合部で発生し、下側の嵌合部においては発生しない。

- 動作開始直後は、絶縁操作軸のみが動き出し、停止時に接していた面と逆の面に当たるまでの瞬間は、面での接触がなくなることから、各絶縁操作軸の上側の嵌合部において瞬間的な非接触状態が発生する場合がある。(図5中のA)

- 開放動作時は、動作停止直前に絶縁操作軸の速度が徐々に低下するのに対して、可動接触子は慣性によって速度低下が遅れるため、各絶縁操作軸の上側の嵌合部の面が離れ、瞬間的な非接触が発生する。(図5中のB)

- 一方、投入動作時は、停止直前に可動接触子が固定接触子と嵌合するため、可動接触子は固定接触子から反力を受け、絶縁操作軸はねじりひずみによる回転力が加わることから、絶縁操作軸の埋金と可動接触子が接触した状態で停止する。(図5中のC)

- 前述した非接触状態は瞬間的なものであり、停止後は継続しない。
- W相可動接触子はV相-W相間絶縁操作軸の荷重を受け、U相可動接触子はW相-U相間絶縁操作軸の荷重を受けるのに対して、V相可動接触子は、上部から絶縁操作軸の荷重がかからないことから摩擦力が小さい。このためV相の嵌合部については、他部に比べて非接触状態となる可能性がある。

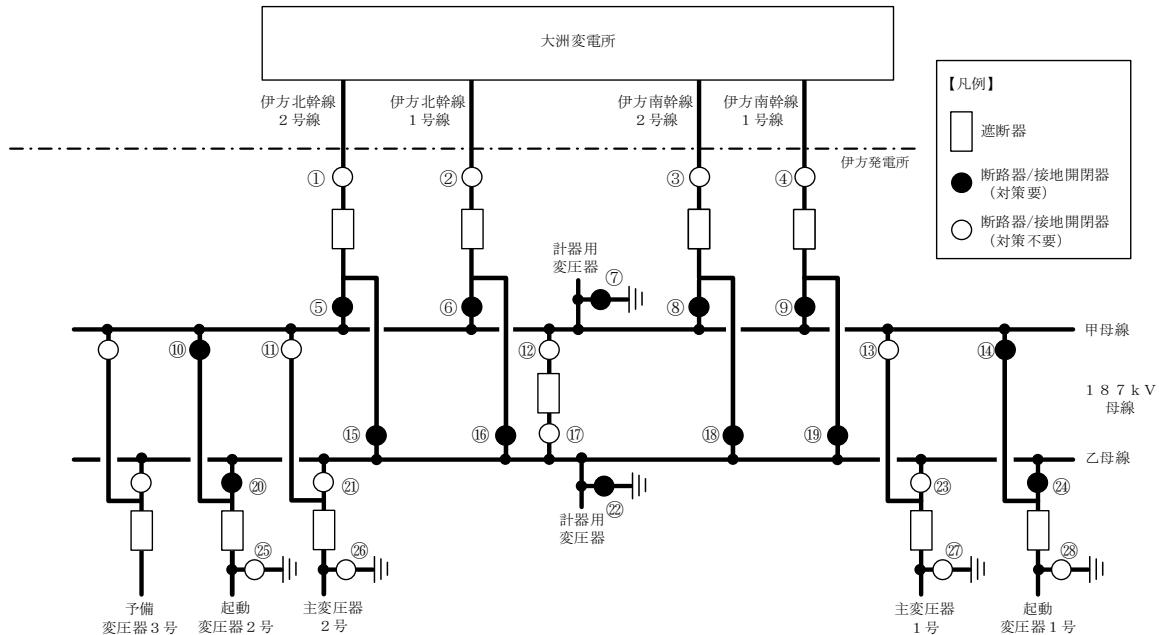
図1 対策要否検討結果 概要図

一方、伊方1、2号機のガス絶縁開閉装置（187kV、66kV）の断路器については、図1の①～⑧の断路器について、同様のセレーション構造を有することから、その対策要否を表1のとおり検討した。

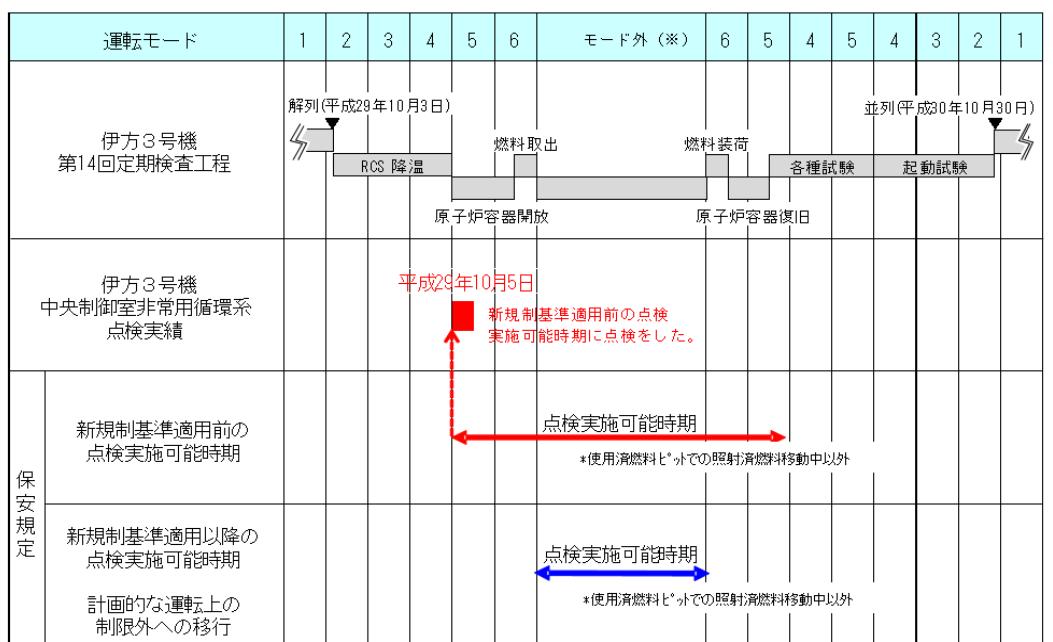
図 1-1 第 14 回定期検査における点検工程

このため、平成 29 年 10 月 5 日に実施した前回第 14 回定期検査の中央制御室非常用循環系の点検作業について確認したところ、今回実施しようとしていた原子炉施設が運転モード 5 の状態において点検作業を実施しており、運転上の制限を満足していない期間があったことを確認した。今回確認された運転上の制限の逸脱に関する保安規定第 84 条及び第 88 条第 3 項の規定は、平成 25 年 7 月の新規制基準施行により新たに設けられ、第 14 回定期検査で初めて適用された規定であり、第 13 回定期検査までは、原子炉施設の運転モード 5 における中央制御室非常用循環系の点検作業は適切な作業であった。

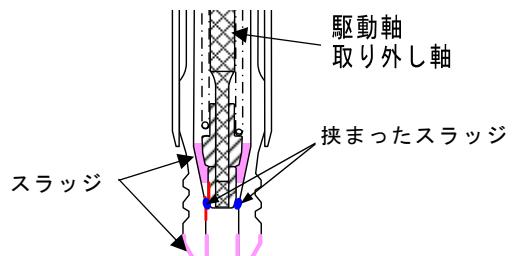
図 2-3 駆動軸取り外し軸の状態

① 制御棒クラスタと駆動軸との切り離しを行った後、再結合を防止するため、駆動軸取り外し軸を下降させた際、ロックボタン廻りに付着した堆積物（スラッジ）が位置決めナットと接手の間に挟まり、駆動軸取り外し軸が詰まった。

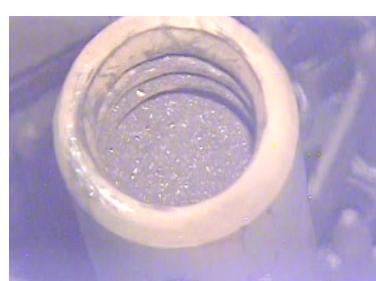
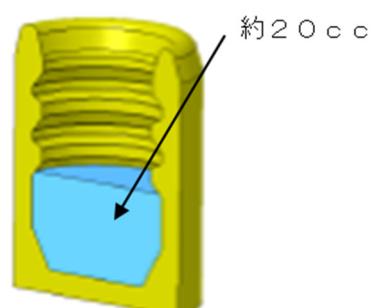
図 2-4 堆積物調査結果

➤ 制御棒クラスタのスパイダ頭部内（駆動軸との結合部内部）で確認された堆積物を調査した結果、当該堆積物は、駆動軸内表面や1次冷却系統内で生成したマグネタイトが剥離し、堆積したものと推定され、他の制御棒でも確認された。なお、当該制御棒クラスタスパイダ頭部内の堆積量は約 20 cc と推定された。

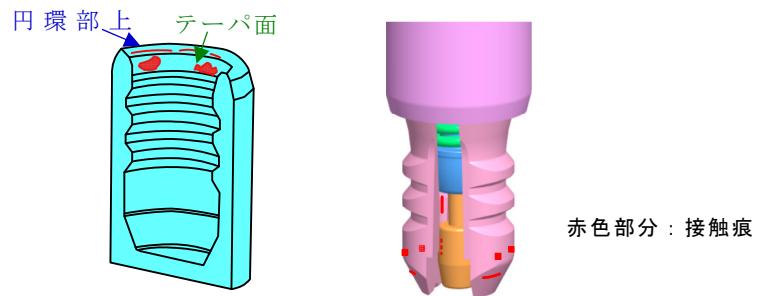
図 2-6 制御棒クラスタスパイダ頭部及び駆動軸の接触痕

- 当該制御棒クラスタの外観確認において、スパイダ頭部の円環部上面及び内部テーパ面に接触痕（色調の変化）が確認されるとともに、当該駆動軸の外観確認の結果、接手外面及び接手内面に今回生じた可能性のある金属光沢を有する接触痕を確認した。

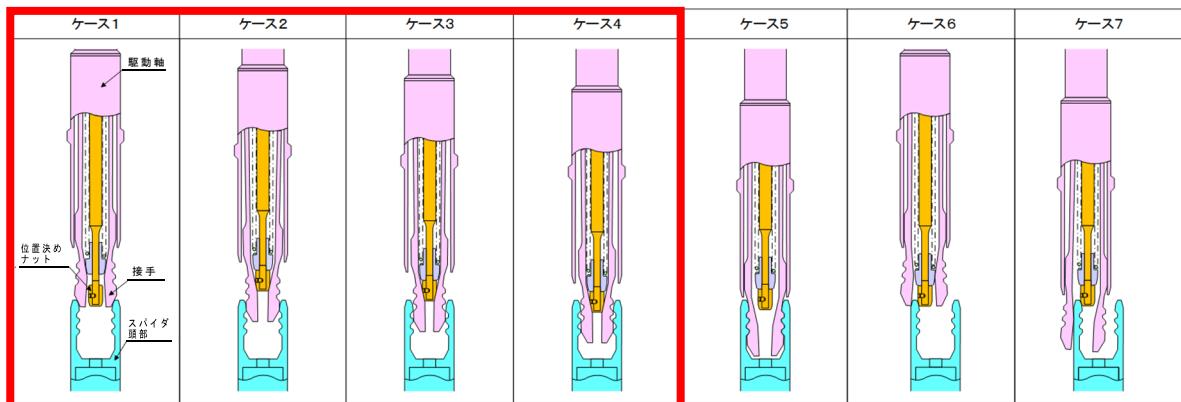
図 2-7 各ケースの概要図

- 7 ケースの不完全な結合状態について、幾何学的な整合、外観確認結果との整合及び手順との整合の観点で検討した結果、ケース 1 から 4^{※2}については、全ての観点で整合し、不完全な結合状態が形成される可能性があることを確認した。

※2 ケース 1 は仮置き状態で、ケース 2～4 はスパイダ頭部にそれぞれ 1～3 山目位置で、不完全に結合している状態。

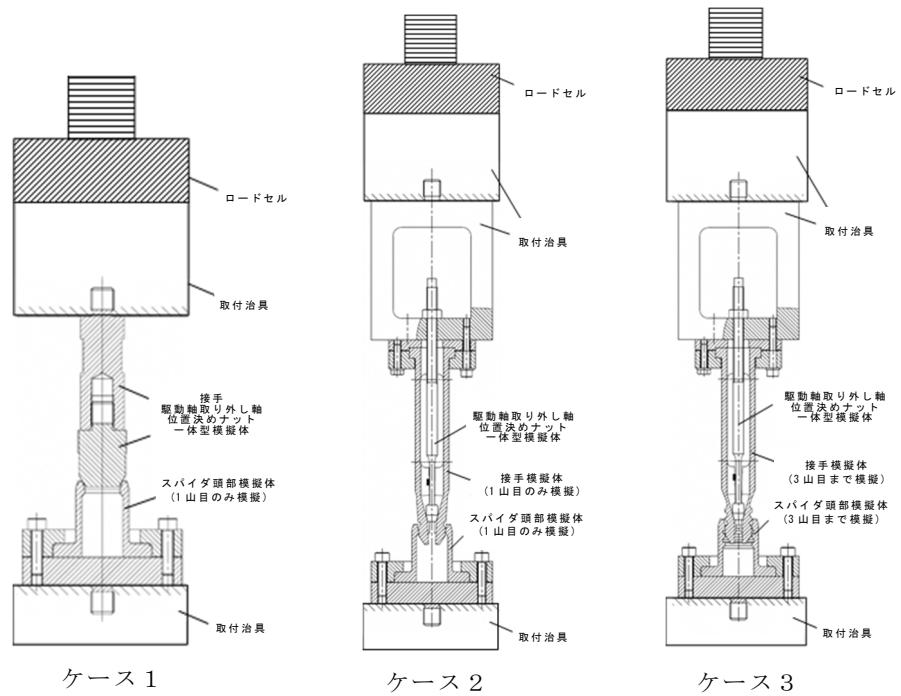
図 2-8 部分モデルによる実証試験

ケース 2 については、制御棒クラスタの水中重量相当の引き上げ荷重が計測されたこと及び接触痕の発生状況から、当該状態で本事象が発生した可能性が高いことを確認した。

なお、ケース 4 の実証試験については、より引き上げ荷重が小さいと想定されるケース 3 で代表できるため実施していない。

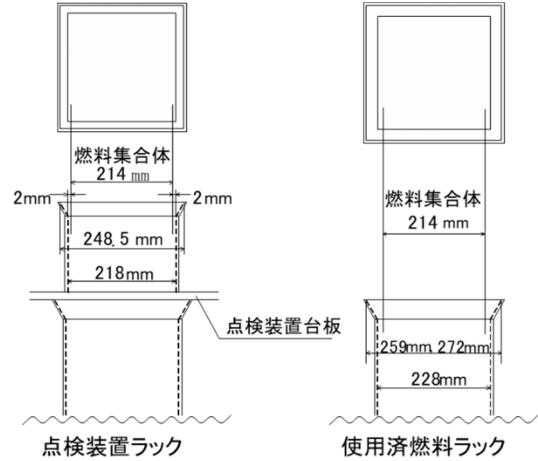
図 3-3 点検装置ラックと使用済燃料ラックの寸法比較

① 点検装置ラック開口寸法 (248.5mm) が使用済燃料ラックの開口寸法 (259mm 及び 272mm) よりも小さいため、使用済燃料ラックへの燃料集合体挿入作業に比べて難度が高い作業となっていた。

- 作業員への聞き取り調査の結果、使用済燃料取扱工具操作員及び使用済燃料ピットクレーン操作員は、点検装置ラックの開口寸法が使用済燃料ラックの開口寸法よりも小さいことから、燃料集合体と点検装置ラックのセンタリング確認及び挿入状況の確認が難しいと認識していた。
- 使用済燃料ラックの内寸法は、燃料集合体の外寸法 (214 mm) に対して片側 7 mm の隙間を有する値 (228 mm) に設定しているが、点検装置ラックの内寸法については、点検中の燃料集合体の揺れ、回転等を防止するため、片側 2 mm の隙間に制限した値 (218 mm) としており、開口寸法も点検装置ラックの方が小さく設計されている。

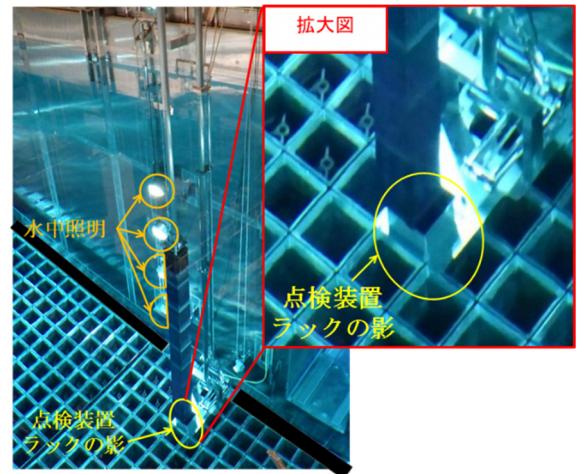
図 3-4 点検装置ラックの視認性

② 使用済燃料ピット内に設置されている常設の水中照明によって点検装置ラックにできる影により、点検装置ラック開口部の視認性が低下しており、点検装置ラックへの挿入状況の確認作業は使用済燃料ラックへの燃料集合体挿入作業に比べて難しい状況となっていた。

➤ 作業員への聞き取り調査の結果、使用済燃料取扱工具操作員及び使用済燃料ピットクレーン操作員は、使用済燃料ピット内に設置されている常設の水中照明が点検装置ラックに当たって影ができ、使用済燃料ラックに比べて点検装置ラック開口部が見え難かったことから、燃料集合体の下部ノズルと点検装置ラックのセンタリング確認及び挿入状況の確認が難しいと認識していた。

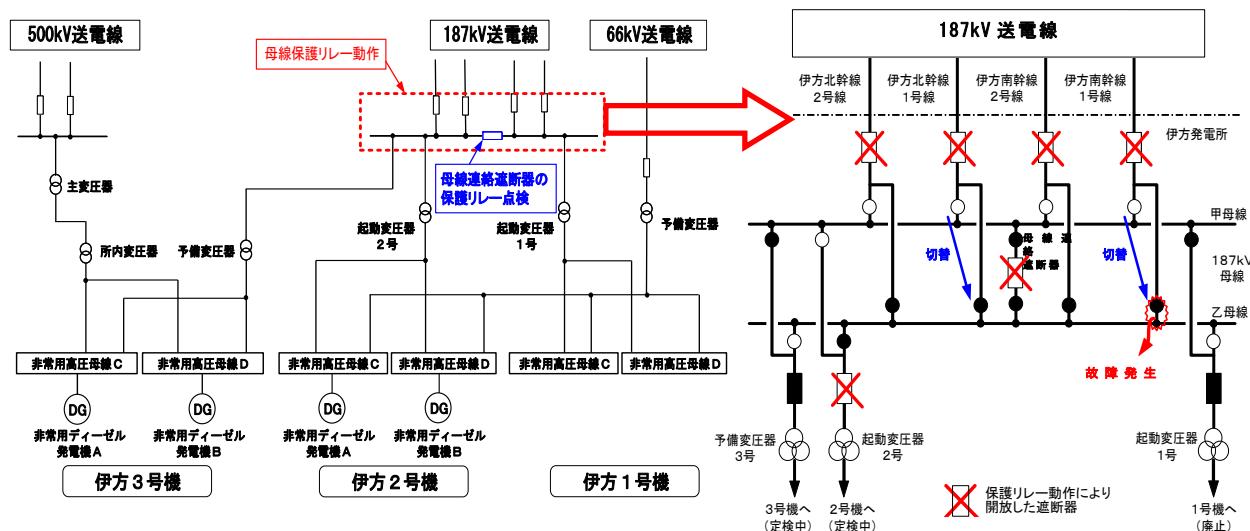
図4-1 事象発生時の所内電源系統図

1月25日、伊方発電所1、2号機開閉所において、187kV母線（甲・乙）連絡遮断器^{※1}を動作させる保護リレー^{※2}の取替え工事完了後の当該保護リレーの健全性確認試験を行うことから、当該試験に必要な量の電流を流すため、3号機を常用の500kV送電線から、3号機の予備電源である1、2号機常用の187kV送電線からの受電に切替えるとともに、通常は甲・乙の別母線から受電している1、2号機を、全て乙母線からの受電に切替えたところ、伊方南幹線1号線乙母線断路器^{※3}の故障により、187kV送電線4回線全ての遮断器が開放して受電が停止した。

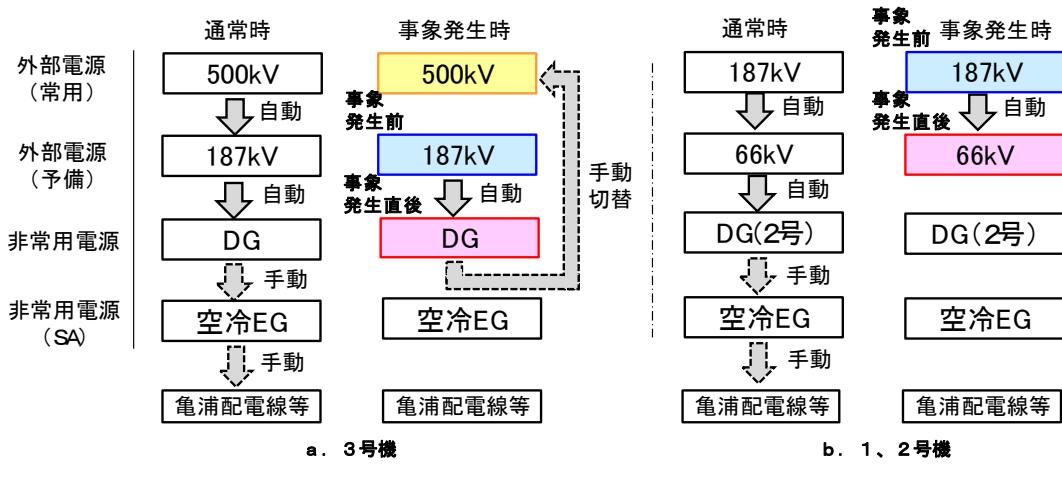
図 4-2 事象発生時の所内電源系統状況変化

このため、直ちに、1、2号機は予備系統である66kV送電線、3号機は起動した非常用ディーゼル発電機(DG)からの受電に自動で切り替わった。その後3号機については、試験のために待機状態としていた常用の500kV送電線からの受電に手動で切替え、1～3号機ともに外部からの受電に復旧した。1月27日には、1、2号機常用の187kV送電線4回線のうち故障した断路器を設置している1回線を切り離し、187kV送電線3回線からの受電に回復した。

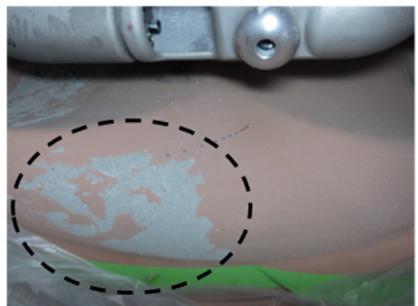
フッ素化合物等の堆積物

断路器ユニットの内部調査によって確認された堆積物から、放電に伴って発生するフッ素化合物（断路器内に充填している六フッ化硫黄ガスの分解により発生）とともに、箔状の金属（最大で約4mm）が採取された。当該金属を成分分析した結果、絶縁操作軸の上部埋金（アルミ合金）と可動接触子（銅）の金属成分を検出した。また、当該金属成分については、短絡が発生したV相－W相間絶縁操作軸の表面においても顕著に検出された。

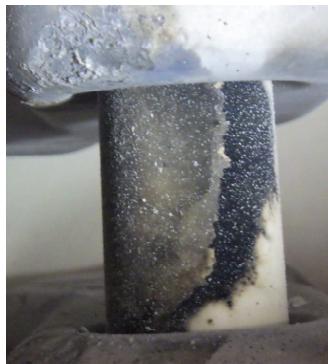
炭化痕跡

V相－W相間絶縁操作軸表面の外観確認の結果、相間短絡により発生したと推定される炭化痕跡（放電痕跡）を確認した。

- ① 故障した断路器の絶縁操作軸、可動接触子等の損耗した部品については、新品に交換した。
- ② 当該断路器と同一構造及び使用状態が同じ断路器計13台について、嵌合部の外観及びフッ素化合物の有無を確認する内部開放点検を行ったところ、2台で絶縁操作軸埋金嵌合部に放電による損耗を確認したことから、絶縁操作軸等の部品を新品に交換した。
- ③ 同一構造及び使用状態が同じ断路器（計14台）について、嵌合部の放電の有無を確認する部分放電診断の常時計測・常時記録及び金属くず等による振動を確認する内部異物診断の定期的な実施により状態監視を強化するとともに、恒常的な対策についても検討していく。
- ④ 187kV母線連絡遮断器の保護リレーの試験再開にあたっては、模擬負荷を使用することにより、3号機に接続しない試験系統を構成するとともに、今後実施する保護リレーの試験においては、リスク低減に係る取り組みを実施する。

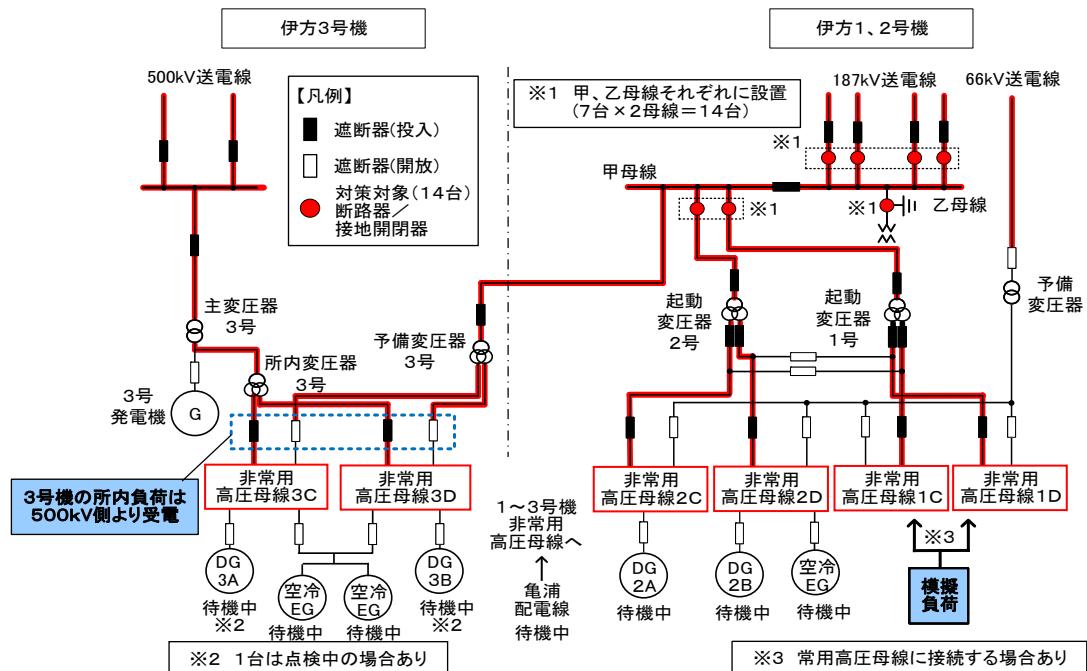
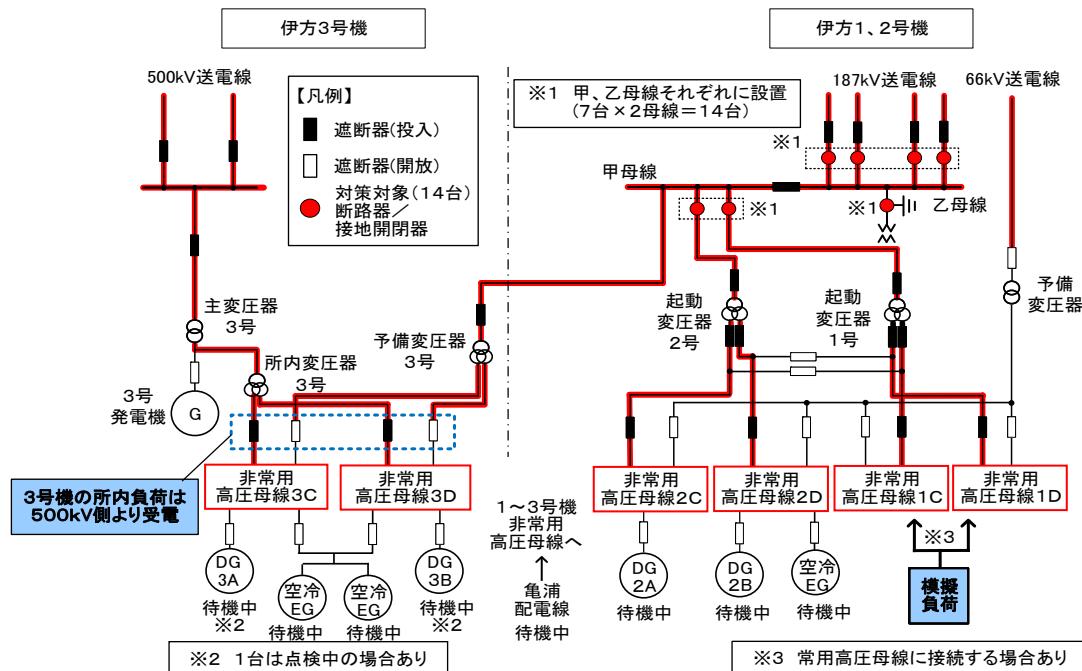
図4-6 試験再開時の試験系統

試験計画にあたってはリスクを緩和するための必要な措置を講じていたが、例えば仮設備（模擬負荷）を使用する等により、3号機所内負荷を接続しない試験系統構成にしていれば、3号機所内電源も同時に停電することはなかった。

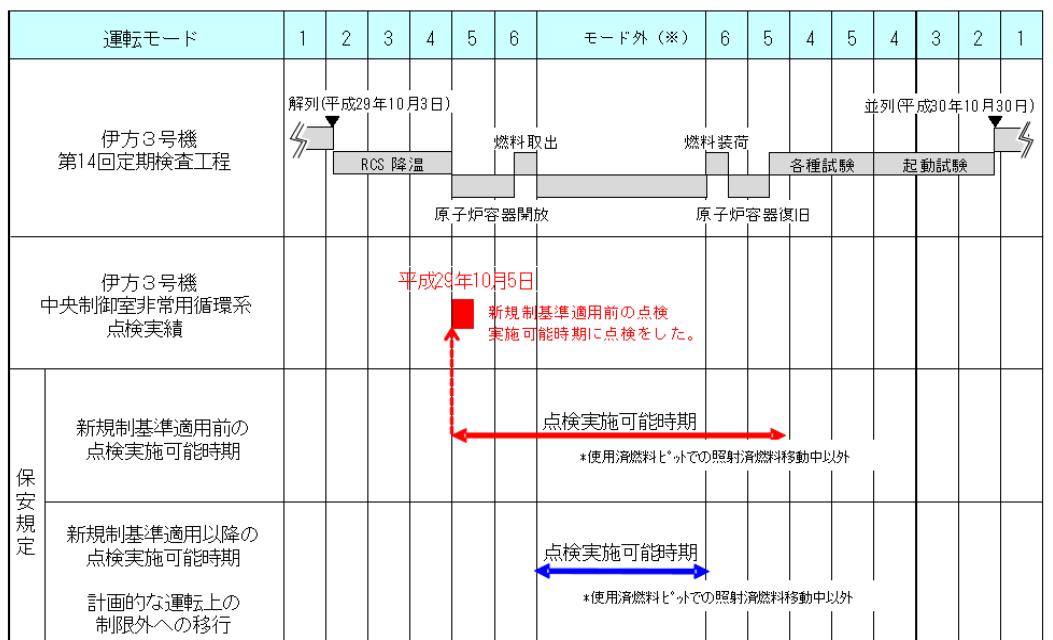
図 1-1 第 14 回定期検査における点検工程

このため、平成 29 年 10 月 5 日に実施した前回第 14 回定期検査の中央制御室非常用循環系の点検作業について確認したところ、今回実施しようとしていた原子炉施設が運転モード 5 の状態において点検作業を実施しており、運転上の制限を満足していない期間があったことを確認した。今回確認された運転上の制限の逸脱に関する保安規定第 84 条及び第 88 条第 3 項の規定は、平成 25 年 7 月の新規制基準施行により新たに設けられ、第 14 回定期検査で初めて適用された規定であり、第 13 回定期検査までは、原子炉施設の運転モード 5 における中央制御室非常用循環系の点検作業は適切な作業であった。

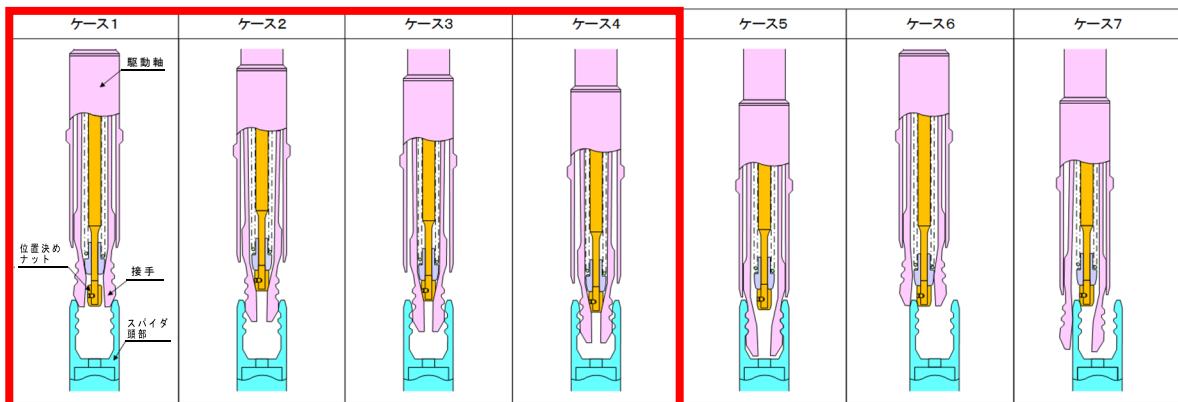
図 2-7 各ケースの概要図

- 7 ケースの不完全な結合状態について、幾何学的な整合、外観確認結果との整合及び手順との整合の観点で検討した結果、ケース 1 から 4^{※2}については、全ての観点で整合し、不完全な結合状態が形成される可能性があることを確認した。

※2 ケース 1 は仮置き状態で、ケース 2～4 はスパイダ頭部にそれぞれ 1～3 山目位置で、不完全に結合している状態。

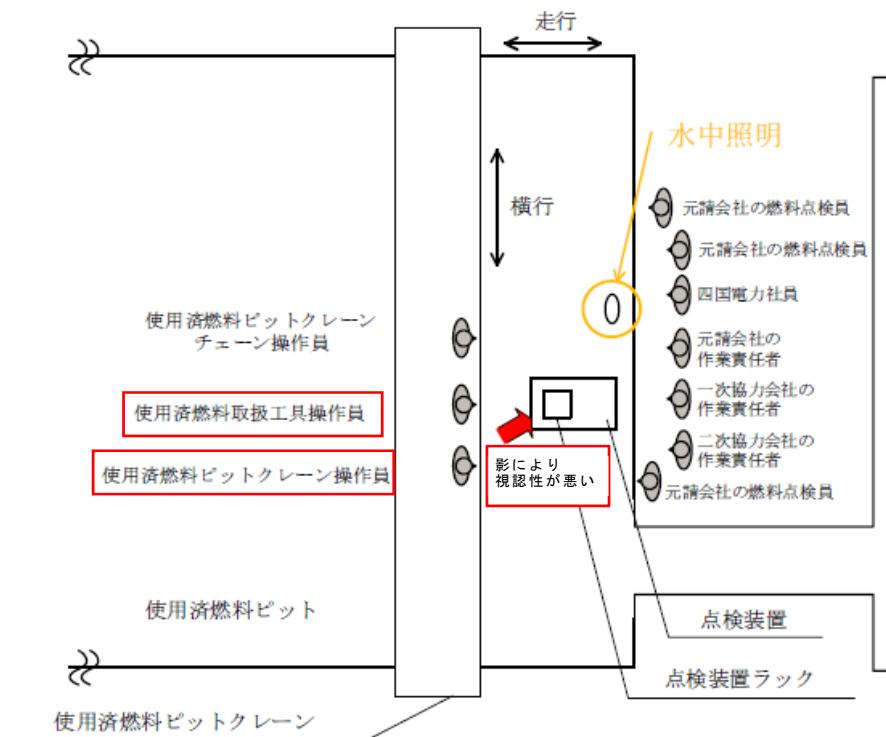
図 3-5 作業員による点検装置ラックの確認状況

③ 燃料集合体のセンタリング及び点検装置ラックへの挿入状況の確認作業は難度の高い作業であったが、これらの確認は操作員のみで実施しており、作業責任者による確認が行われていなかった。
