伊方発電所第 3 号機
低圧給水加熱器伝熱管の損傷について

令和 2 年 9 月
四国電力株式会社

3号機 蒸気タービン設備 第2低圧給水加熱器B号機

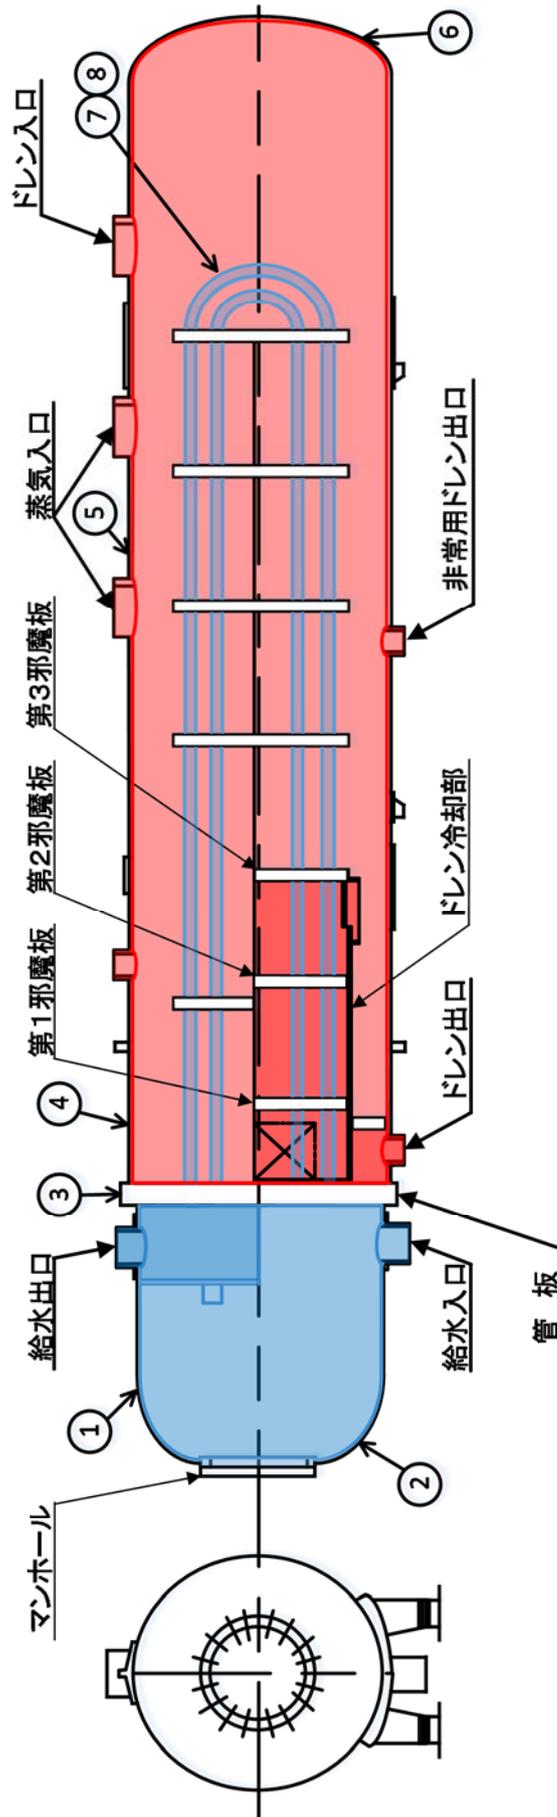
第2 低圧給水加熱器構造図

胴側に水を張った状態で、C C Dカメラを当該伝熱管に挿入し、漏えい位置を調査した結果、当該伝熱管の給水入口側管板部の管端から約1,300mmの位置（第2邪魔板部近傍）で当該伝熱管の上部（天側）に長手方向のき裂が複数認められた。

第2 邪魔板から第3 邪魔板側に当該伝熱管の上部（天側）から20°の位置を中心に管外面で減肉とき裂、管内面でき裂が確認された。
