伊方発電所第3号機
原子炉容器上部炉心構造物吊り上げ時の
制御棒クラスタ引き上がりについて

令和2年3月
四国電力株式会社

伊方発電所第3号機 原子炉容器上部炉心構造物吊り上げ時の制御棒クラスタ
引き上がりについて

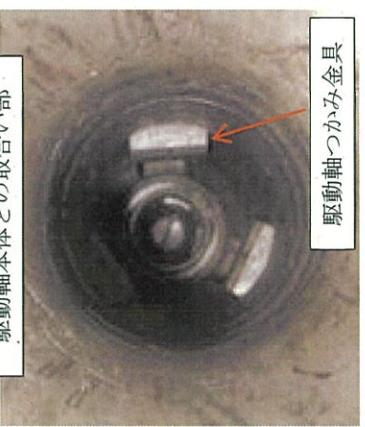
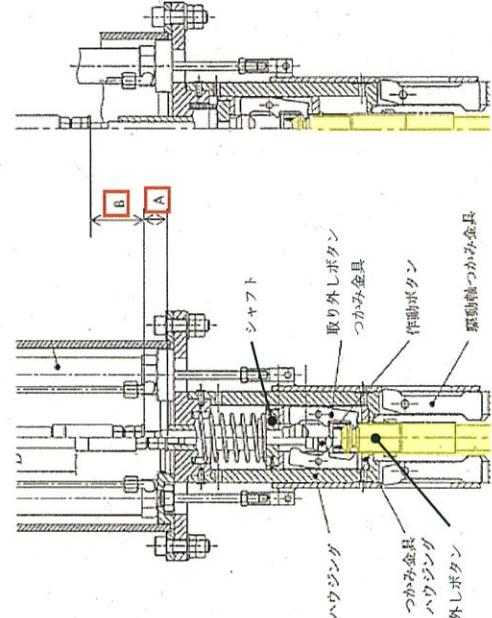
<p>ボタンつかみ金具</p> <p>駆動軸つかみ金具</p>																					
駆動軸取り外し工具	<p>✓ 工具動作は設計値を満足</p> <p>ストローク・取り外し軸引き上げ荷重</p> <table border="1"> <thead> <tr> <th>ストローク</th> <th>計測値 (mm)</th> <th>設計値 (mm)</th> </tr> </thead> <tbody> <tr> <td>取り外しボタンの把持</td> <td>28.5</td> <td>[REDACTED]</td> </tr> <tr> <td>取り外しボタン上昇ストローク</td> <td>48.0</td> <td>[REDACTED]</td> </tr> </tbody> </table> <table border="1"> <thead> <tr> <th>取り外し軸引き上げ荷重</th> <th>計測値 (kg)</th> <th>設計値 (kg)</th> </tr> </thead> <tbody> <tr> <td>空気圧 0.588 MPa (6.0kgf/cm²)</td> <td>340</td> <td>[REDACTED]</td> </tr> <tr> <td>空気圧 0.637 MPa (6.5kgf/cm²)</td> <td>364</td> <td>[REDACTED]</td> </tr> <tr> <td>空気圧 0.686 MPa (7.0kgf/cm²)</td> <td>400</td> <td>[REDACTED]</td> </tr> </tbody> </table>	ストローク	計測値 (mm)	設計値 (mm)	取り外しボタンの把持	28.5	[REDACTED]	取り外しボタン上昇ストローク	48.0	[REDACTED]	取り外し軸引き上げ荷重	計測値 (kg)	設計値 (kg)	空気圧 0.588 MPa (6.0kgf/cm ²)	340	[REDACTED]	空気圧 0.637 MPa (6.5kgf/cm ²)	364	[REDACTED]	空気圧 0.686 MPa (7.0kgf/cm ²)	400	[REDACTED]

ストローク	計測値 (mm)	設計値 (mm)																				
取り外しボタンの把持	28.5	[REDACTED]																				
取り外しボタン上昇ストローク	48.0	[REDACTED]																				
取り外し軸引き上げ荷重	計測値 (kg)	設計値 (kg)																				
空気圧 0.588 MPa (6.0kgf/cm ²)	340	[REDACTED]																				
空気圧 0.637 MPa (6.5kgf/cm ²)	364	[REDACTED]																				
空気圧 0.686 MPa (7.0kgf/cm ²)	400	[REDACTED]																				
	<p>・工具と駆動軸の取り合いに問題なし</p> <p>・工具による駆動軸取り外し軸引き上げ／押し下げ動作に問題なし</p>

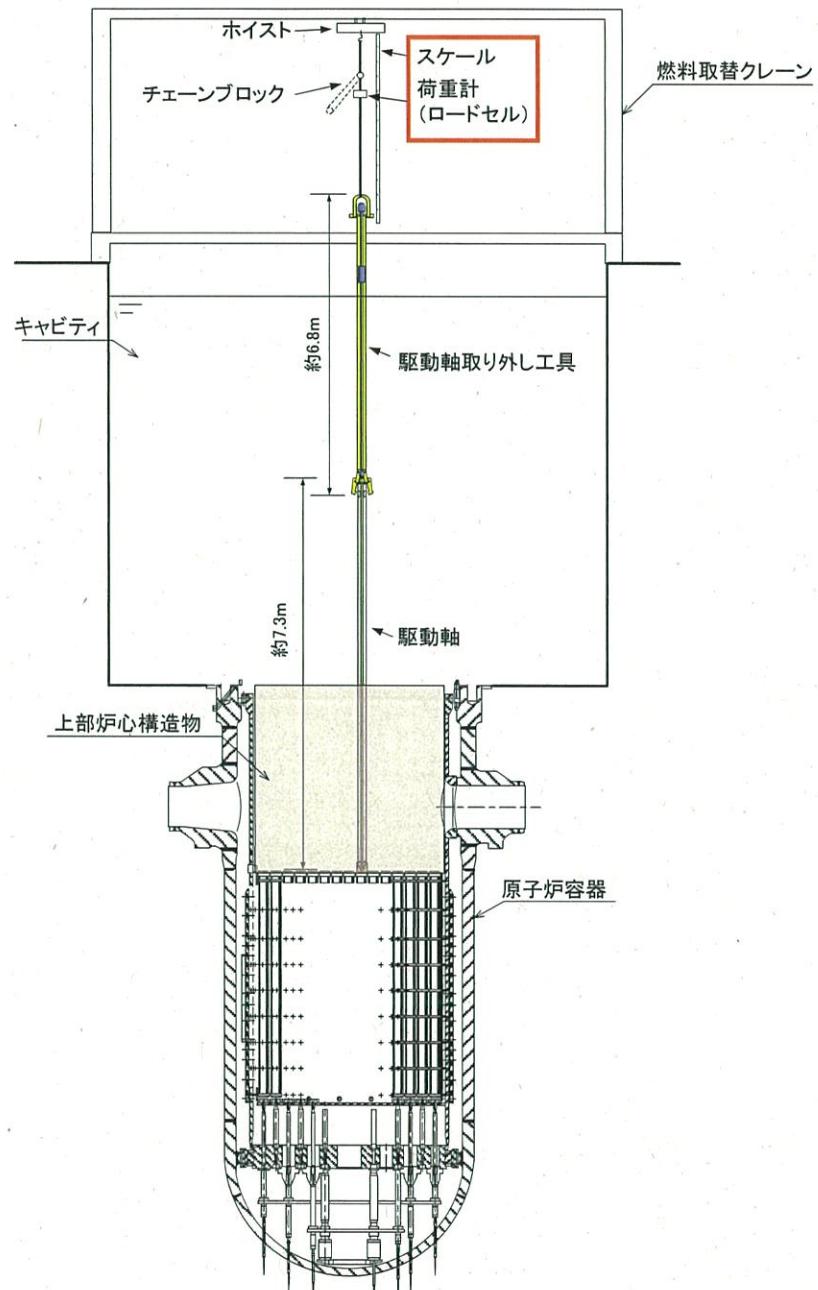
図-1 荷重計およびスケール

調査項目	調査結果
使用前点検	<ul style="list-style-type: none">・荷重計（ロードセル）表示が出ていること、遠隔表示機の表示値が本体表示値と同じであることを確認した。・外観確認により有意な損傷等がないことを確認した。
動作確認	<ul style="list-style-type: none">・140kg、200kg、260kgのおもり（ウェイト）による動作確認を実施し、荷重計（ロードセル）表示値が各重量（140kg、200kg、260kg）を示すことを確認した。

スケールについて、外観確認により有意な損傷等がないことおよびJIS 1級であることを確認した。

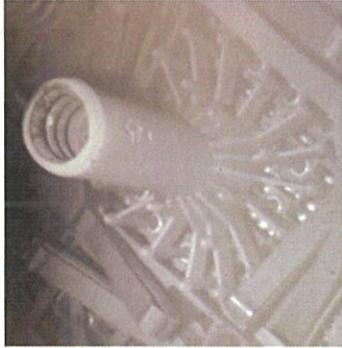
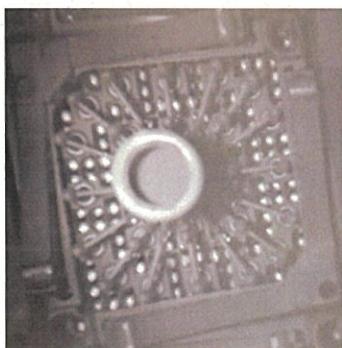
調査項目	M-4の調査結果	比較対象アドレスの調査結果
	<p>【原子炉容器内点検】</p> <p>✓ 水中カメラ（白黒）により、スパイダ頭部を確認した ところ外観形状に異常はないことを確認</p> <p>✓ スパイダ内部に堆積物あり</p>

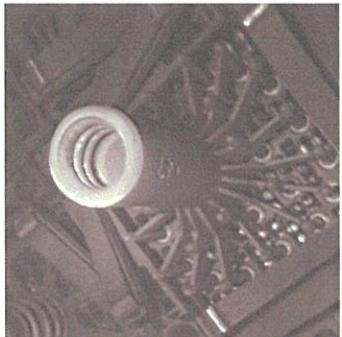
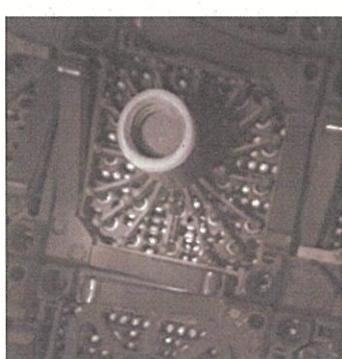
<p>【原子炉容器内点検】</p> <p>✓ 同左</p>

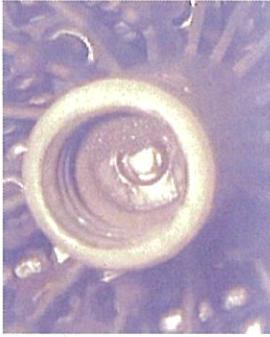
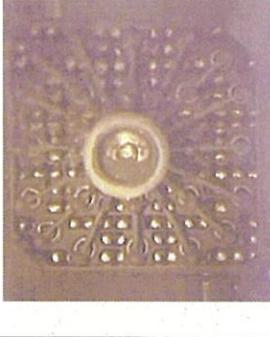
調査項目	M-4 の調査結果		比較対象アドレスの調査結果
	【使用済燃料ピット内点検】	【水中カメラ（カラー）による確認の結果、スパイダ内部に堆積物あり】	
	<p>✓ 水中カメラ（カラー）による確認の結果、スパイダ内部に堆積物あり</p>

<ul style="list-style-type: none"> ・スパイダ頭部内に堆積物が確認された

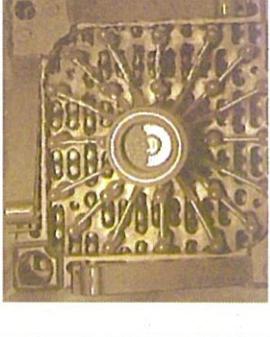
<p>✓ 水中カメラ（カラー）による確認の結果、スパイダ内部に堆積物あり</p>

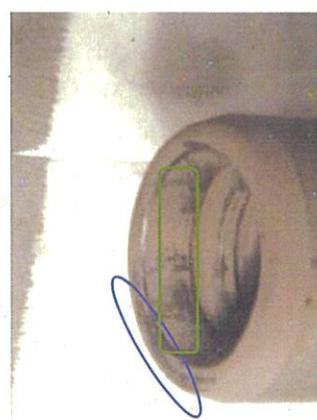
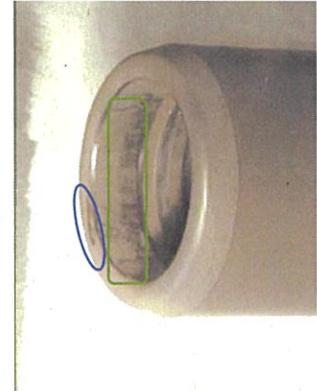
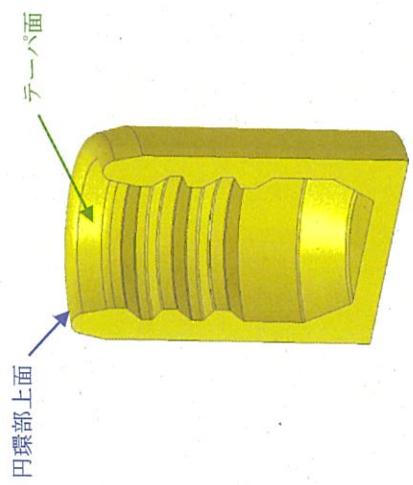
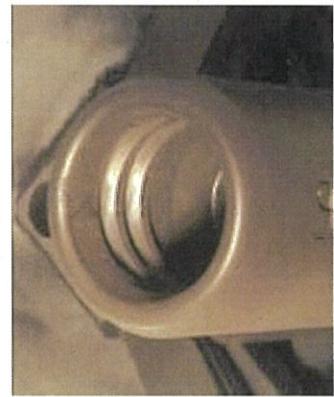
調査項目	M-4の調査結果		比較対象アドレスの調査結果
	【使用済燃料ピット内点検】	【使用済燃料ピット内点検】	
	<p>✓ 水中カメラ（カラー）による詳細確認の結果、スパイダ頭部の円環部上面に接触痕（色調の変化）（青枠）あり</p> <p>✓ スパイダ頭部の内部テープ面に接触痕（色調の変化）（緑枠）あり</p> <p>✓ 使用期間が短いJ-7は、スパイダ頭部の円環部上面の接触痕（色調の変化）なし</p>	<p>✓ M-12はスパイダ頭部の円環部上面に接触痕（色調の変化）（青枠）あり、M-4に比べて軽微</p> <p>✓ M-12のスパイダ頭部の内部テープ面の接触痕（色調の変化）（緑枠）はM-4と同程度</p>	<ul style="list-style-type: none"> ・M-4のスパイダ頭部の円環部上面に接触痕（色調の変化）が確認されたが、M-4の接触痕のほうが広範囲であった ・M-4のスパイダ頭部の内部テープ面に接触痕（色調の変化）が確認されたが、M-4でも同程度 ・使用期間が短いJ-7は、スパイダ頭部の円環部上面の接触痕（色調の変化）なし

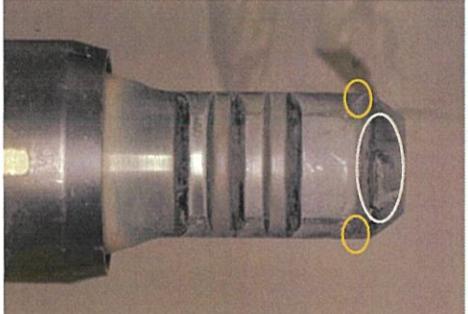
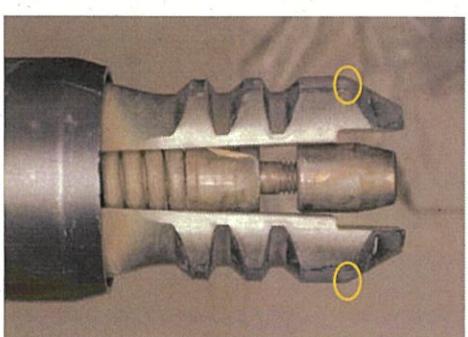
調査項目	M-4の調査結果	比較対象アドレスの調査結果	
		外観	駆動軸
✓ 外面の直線部に局所的な接触痕あり（4か所、金属光沢の強い接触痕）…黄色棒 ✓ 接手先端テーパ部に周方向の接触痕あり（金属光沢なし）…灰色棒	✓ 外面の直線部に局所的な接触痕あり（金属光沢のない軽微な接触痕）…橙色棒 ✓ 接手先端テーパ部に周方向の接触痕あり（金属光沢なし）…灰色棒	<p>・金属光沢を有するM-4接触痕（黄色棒）は今回生じた可能性がある</p> <p>・比較対象でも同様の箇所に接触痕（橙色棒）が確認されたが金属光沢はなかった</p> <p>・テーパ部の周方向接觸痕（灰色棒）は切り離し操作後の駆動軸取置きでスピナーダ頭部の内面テーパ部と取り合った箇所に相当し、金属光沢はなかった</p>

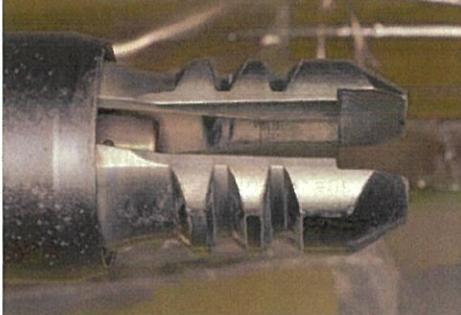
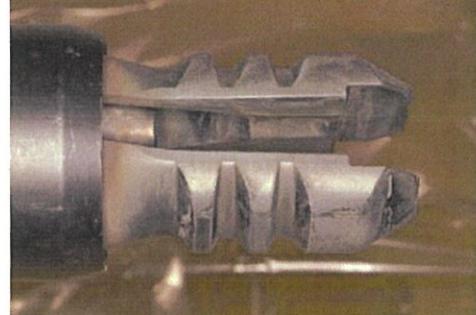
調査項目	M-4の調査結果		比較対象アドレスの調査結果
	✓ 接手内面直線部に接触痕あり（金属光沢、凧状…緑枠）	✓ 接手内面直線部に金属光沢を有する接触痕なし

<p>・金属光沢を有するM-4接触痕（緑枠）は今回生じた可能性がある 内面直線部は位置決めナット/ロッカボタンが摺動する部位であるが、比較対象には有意な接觸痕なし。したがつて、M-4接触痕は今回生じた可能性がある</p>

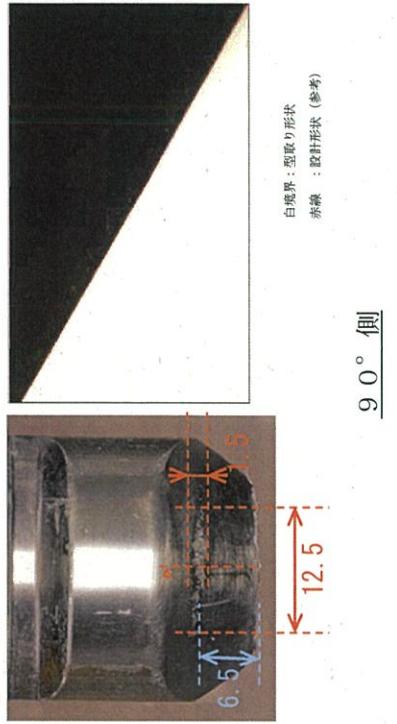
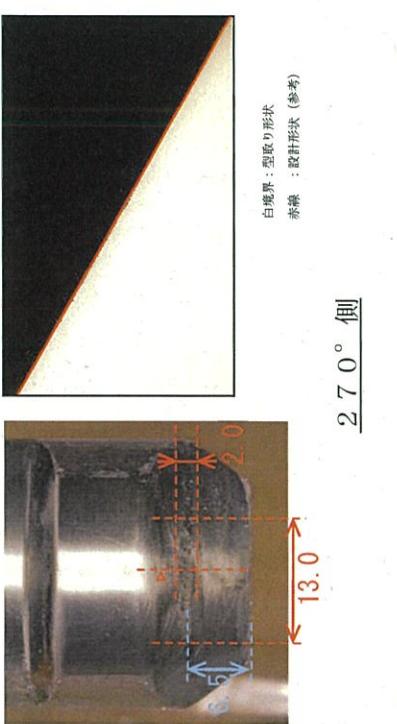
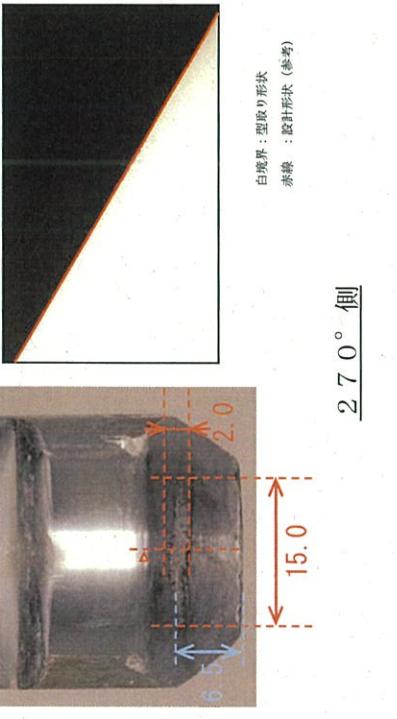
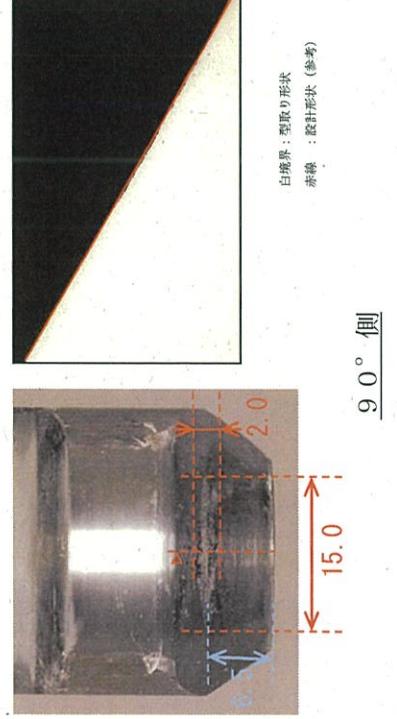
調査項目	M-4 の調査結果		比較対象アドレスの調査結果 (M-12)	
	✓ M-4 の外面テーパ部接觸痕深さは測定下限値である 0.02 mm以下程度	✓ 比較対象アドレスの外面テーパ部接觸痕深さは測定下限値である 0.02 mm以下程度	・外表面テーパ部周方向接觸痕はM-4 接手外面の局所的な接觸痕に比べ軽微 ・M-4 とM-12 の接觸痕に有意な差なし	
接手部の型取り

駆動軸				
部位	計測値 (mm)	計測値 (mm)	計測値 (mm)	計測値 (mm)
外面テーパ部の周方向接觸痕	長さ：約2.0 幅：約15.0 深さ：測定下限値以下 (0.02mm以下)	長さ：約1.5～約2.0 幅：約12.5～約13.0 深さ：測定下限値以下 (0.02mm以下)

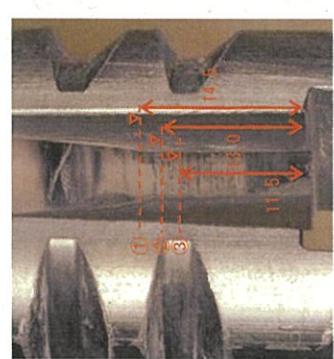
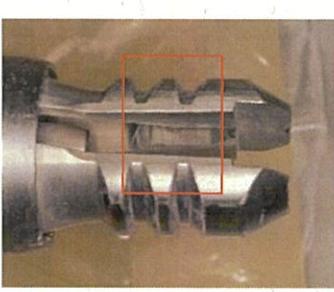
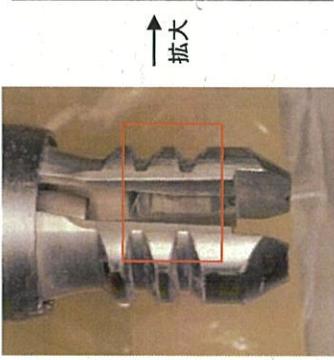
調査項目	M-4 の調査結果	比較対象アドレスの調査結果 (M-12)
✓ 接手内面直線部 (270° 周方向)	<p>✓ 接手内面直線部 (270° 周方向)</p>

<p>・M-4 の接手内面直線部に線状の接触痕が確認された。M-12では同様の接触痕は確認されなかつた</p>

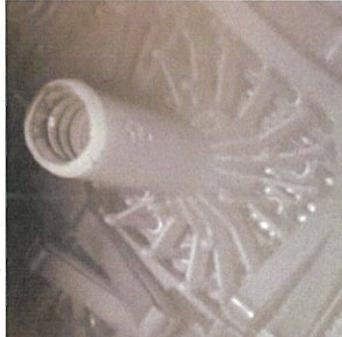
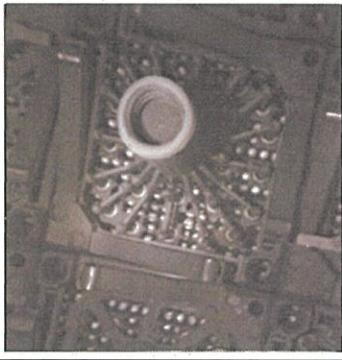
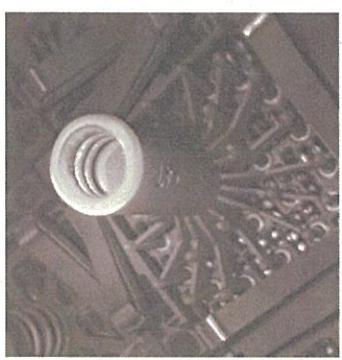
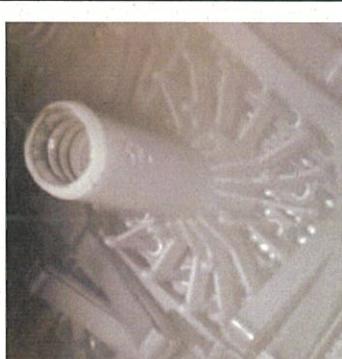
調査項目	M-4 の調査結果	比較対象アドレスの調査結果
【原子炉容器内点検】	✓ 水中カメラ（白黒）により、スパイダ頭部を確認した ところスパイダ内部に堆積物あり	【原子炉容器内点検】 ✓ 同左
制御棒クラスター

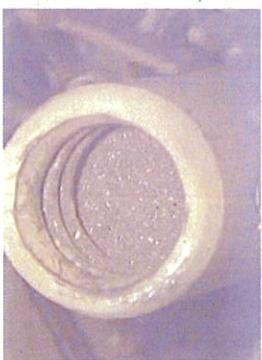
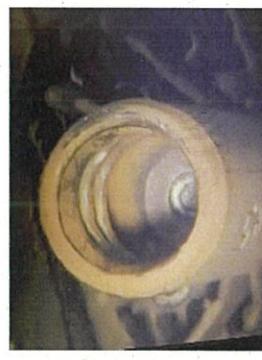
調査項目	M-4 の調査結果		比較対象アドレスの調査結果	
	【使用済燃料ピット内点検】	【堆積物回収前】	【使用済燃料ピット内点検】	【堆積物回収後】
✓ 水中カメラ（カラー）による詳細確認の結果、スパイダ内部に堆積物あり	✓ 同左

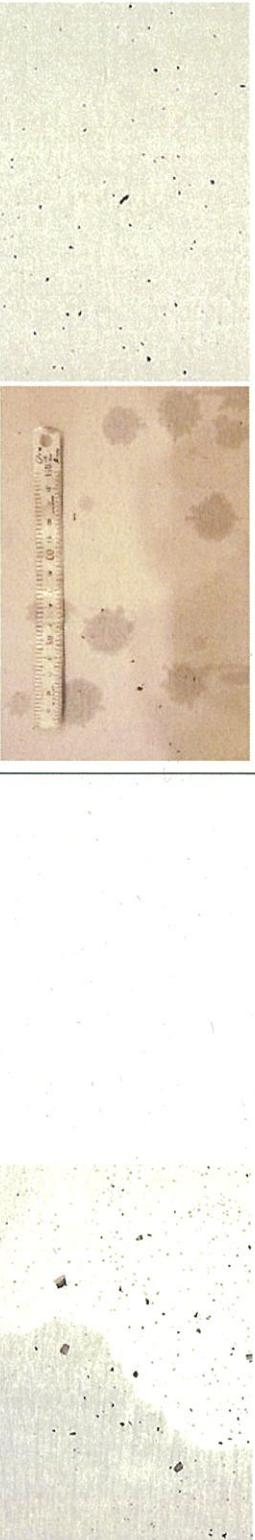
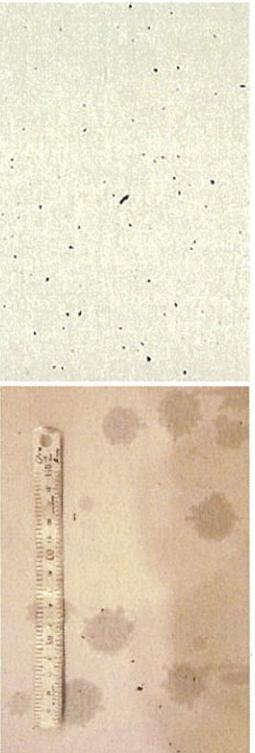
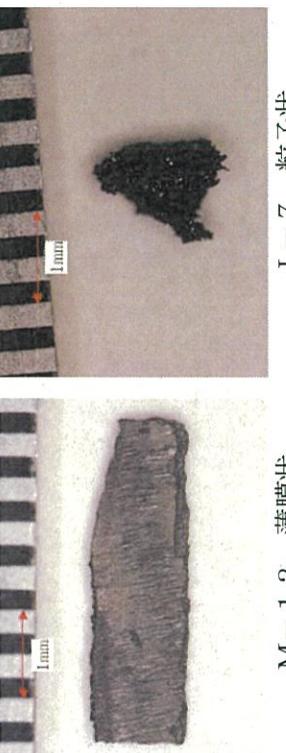
調査項目	M-4の調査結果	比較対象アドレスの調査結果
	<ul style="list-style-type: none"> ✓ 粒子状：黒色 ✓ 薄膜状：黒色、数mm程度の大きさ <p>【回収した堆積物（一部）】</p>

<ul style="list-style-type: none"> ✓ 粒子状：黒色 ✓ 薄膜状：黒色、数mm程度の大きさ (M-12のみ) <p>【回収した堆積物（一部）】</p>

堆積物のSEM画像を確認した結果、M-4とM-12で回収された薄膜状の堆積物は一体構造であるがひび割れが認められることから脆い物質と推定される。一方、M-4、M-12、J-7で回収された粒子状の堆積物は数十～数百 μm の粒子が集まって形成されていることが確認された。また、EPMAによる組成分析およびX線回折による形態分析を実施した結果、薄膜状の堆積物はマグネタイト(Fe_3O_4)であった。粒子状の堆積物も同様にマグネタイト(Fe_3O_4)であった。

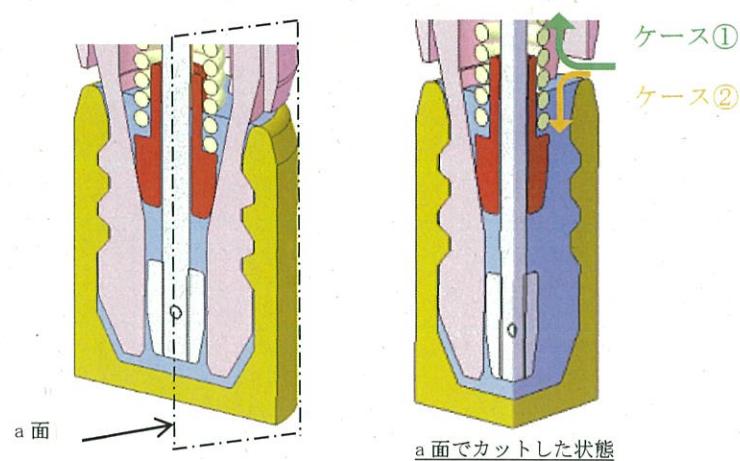
図-7 スパイダ頭部内への侵入経路

もう1つは「プラント運転中の1次冷却材環境における生成」である。プラント運転中の駆動軸接手と制御棒クラスタのスパイダ頭部は図-7に示す結合状態にあり、図-7の緑色の経路（駆動軸の保護筒下端と制御棒クラスタのスパイダ頭部の隙間）を経て鉄イオンを含む1次冷却材が駆動軸内部に浸入する。

ケース②は駆動軸外部で生成したマグネタイトが図-7の黄色の経路（駆動軸の保護筒下端と制御棒クラスタのスパイダ頭部の隙間）を経てスパイダ頭部と駆動軸接手の隙間部に侵入し堆積することになる。粒子状のスラッジの一部がこれに該当すると考えられる。

駆動軸の保護筒下端と制御棒クラスタのスパイダ頭部の隙間は数mm程度と狭いことから、今回、スパイダ頭部内で確認された堆積物は、ケース①の駆動軸内表面で生成したマグネタイトが剥離、落下、堆積したもののはうが比較的多いと推定される。

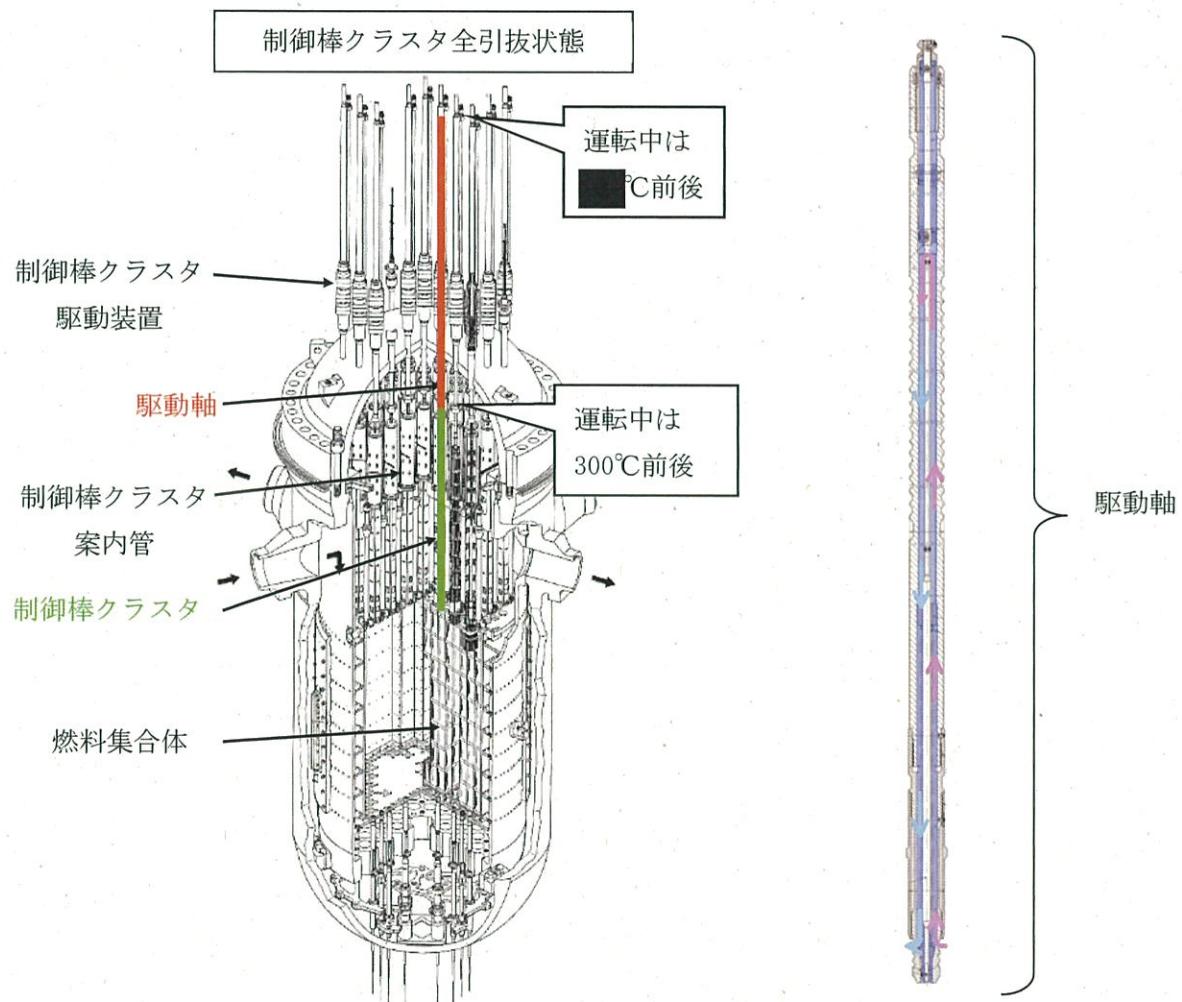
図-8 運転中の駆動軸・制御棒クラスタ位置と駆動軸内部の自然循環流

運転中の駆動軸近傍は下端が300°C前後、上端が[]°C前後の条件にあると推定され、駆動軸内部では温度差（密度差）を駆動源とする1次冷却材の自然循環流が生じている可能性が考えられる。（図-8参照）

上記のa. 項、b. 項を考え合わせると、駆動軸内面では高溶存酸素環境で生成した初期マグネタイトと1次冷却材環境で生成したマグネタイトが重畠し、時間の経過とともに成長する。そして、ある時期に剥離、脱落して制御棒クラスタのスパイダ頭部内に堆積する可能性が考えられる。堆積物調査で確認された数mmの大きさの薄膜状の堆積物がこれに該当している可能性が高く、また、脱落の過程で粒子状に変化することもあると考えられる。

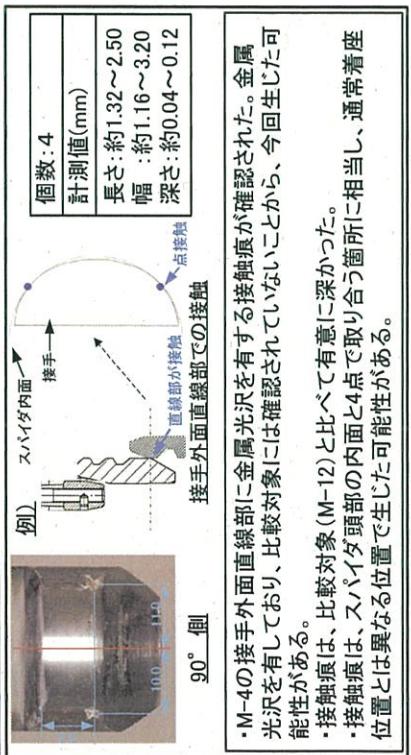
①、②、③、④ 接手外面直線部

M-4の接手外面直線部上面に接觸痕(色調の変化)が確認された。比較対象(M-12)でも確認されたが、M-4の方が広範囲であった。
スパイダ頭部の内部テーパ面に接觸痕(色調の変化)が確認された。比較対象(M-12)も同程度であった。
使用期間が短いJ-7ではスパイダ頭部の円環部上面の接觸痕は確認されなかつた。

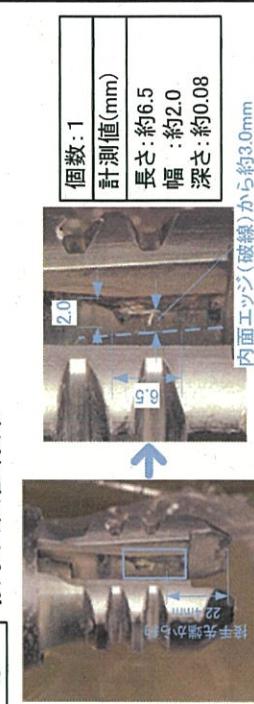
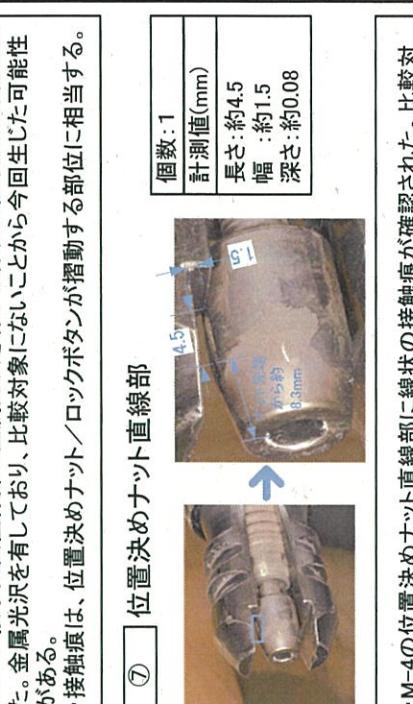
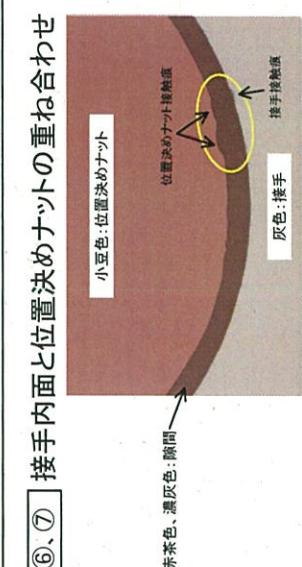
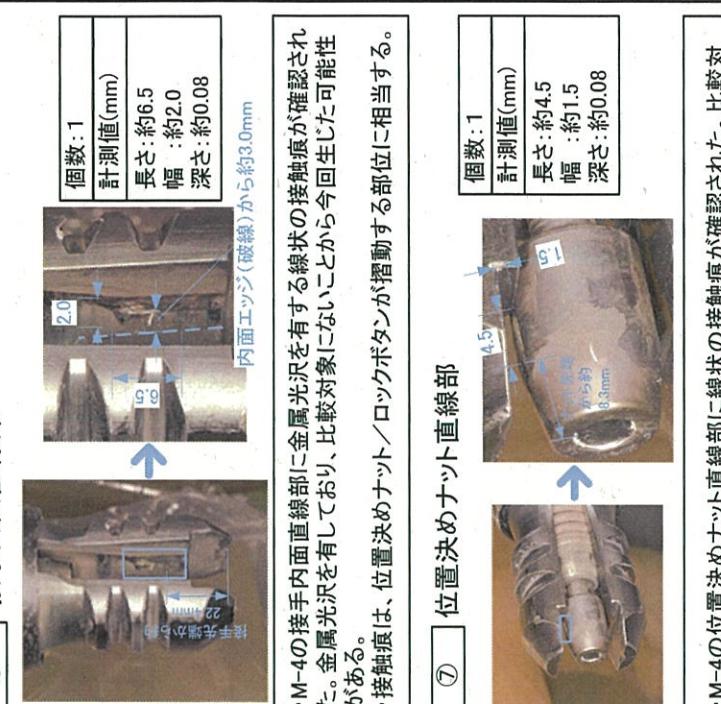
⑥、⑦ 接手内面直線部

接触痕は、接手内面直線部と位置決めナットの上下降時に生じた可能性がある。
幾何学的に接触痕発生には介在物が関与した可能性が高く、接触痕の大きさから、介在物は約1mm程度の大さきのものが存在していた可能性がある。

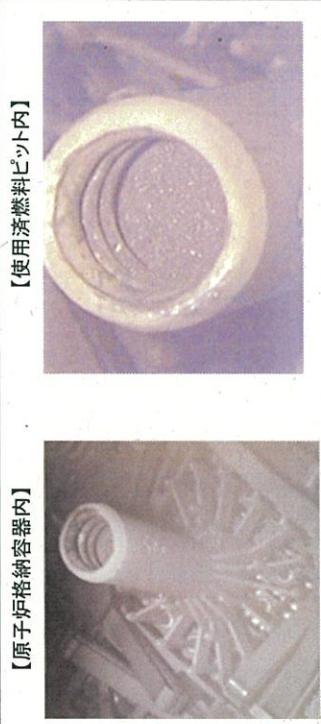
① 堆積物の確認結果

原子炉格納容器内で撮影された写真より、M-4の堆積物は制御棒クラスタのスパイダ頭部の上から三山目より下の領域に堆積しており、スパイダ頭部の三山目より下の容積である約20cc相当の堆積物があったと推定される。(図-4)

<制御棒クラスター>
・スパイダ頭部内(M-4、M-12、J-7)に堆積物が確認された。
・M-4の堆積物はスパイダ頭部の三山目より下の容積である約20cc相当の堆積物があつたと推定される。

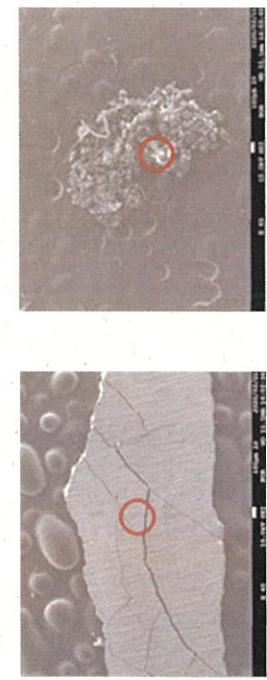
③ SEM画像、組成分析、X線回折

<組成分析>
・M-4、M-12、J-7の薄膜状および粒子状の堆積物とともに、主成分は Fe_3O_4 であった。

<SEM画像>
・薄膜状の堆積物は、ひび割れが認められることから脆いと推定される。
・粒子状の堆積物は数十～数百 μm の粒子が集まって形成されている。

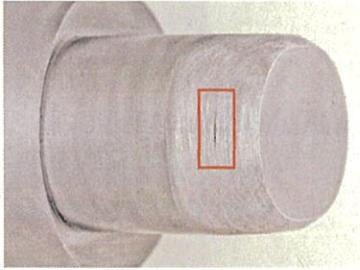
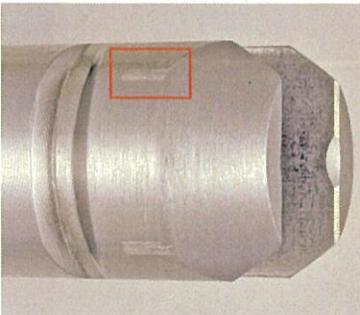
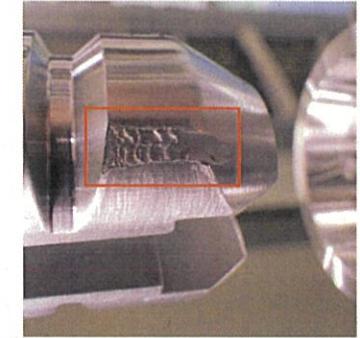
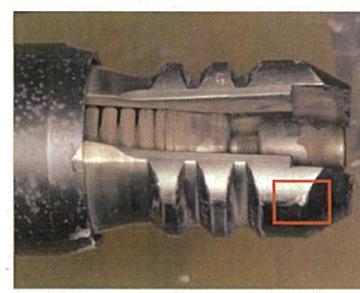
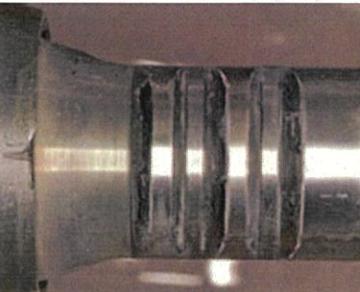
図-4 引き上がり状態実証試験の試験後の接触面（写真）

また、ケース 1, 2, 3 の試験後の接触面の写真を図-4 に示す。ケース 1 の写真から、実機接手外面のテーパ部の接触痕およびスパイダ頭部の円筒部内面の傷とよく似た接触痕が部分的に確認された。ケース 2 の写真から、実機引き上がり事象の発生した駆動軸（M-4）接手外面の局所的な接触痕とよく似た接触痕が確認された。一方、ケース 3 の写真から、実機引き上がり事象の発生した駆動軸（M-4）接手外面の局所的な接触痕とは大きく様相の異なる接触痕が確認された。このことからも、ケース 3 は今回の事象を再現しているとは言い難い。

接手2箇所に同様の 接触痕あり		接手4箇所に同様の 接触痕あり		接手4箇所に同様の 接触痕あり	
接觸痕拡大

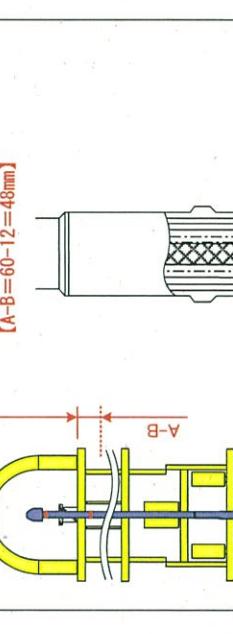
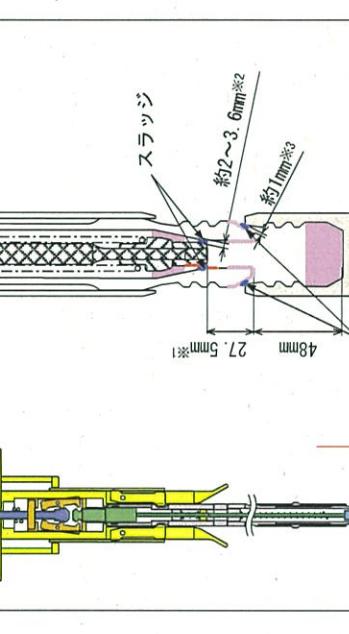
<p>④ 駆動軸取手部拘束 (スラッシュによる駆動軸取り外しタック)</p>	<p>⑤ 駆動軸着座 インジケータロッド下落 (正規位置より約25mm高い位置)</p>	<p>⑥ 制御棒クラスタと駆動軸が不完全結合 (スラッシュ脱落)</p>

① 駆動軸結合状態	② 接手部拘束解放	③ 駆動軸切り離し
観察事実	<p>・インジケータロッドの上昇を確認（駆動軸取り外し軸上昇）</p> <p>・接手内面直線部と位置決めナット直線部に接触痕を確認。両者の位置は駆動軸取り外し軸の動作により滑動する箇所に相当</p>	<p>・工具を吊り上げ、重量が工具と駆動軸の合計重量（ kg）となっていることを確認（制御棒クラスタが切り離されていること）</p>	<p>・工具を吊り上げ、重量が工具と駆動軸の合計重量（ kg）となっていることを確認（制御棒クラスタが切り離されていること）</p>
推定メカニズム	<p>・制御棒クラスタと駆動軸が結合状態でのベースプレート高さ60mmを確認</p> <p>・制御棒クラスタのスパイダ頭部内にスラッシュが堆積</p>	<p>・スラッシュは1次冷却系統内（駆動軸内面含む）で生じたものと考えられ、スパイダ頭部内およびロックボタン通りに堆積</p>	<p>・ロックボタン通りのスラッシュは堆積したまま駆動軸取り外し軸が上昇したことににより、スラッシュ（1mm程度）を介して両者が滑動し、接手内面直線部と位置決めナット直線部に接触痕が発生</p>
関連資料		<p>別添1 駆動軸（接手）へのスラッシュの付着</p>	<p>柱囲みの範囲は機密に係る事項ですので公開することはできません。</p>

<p>【工具吊り下ろし前にインジケータロッド下降位置を確認する手順無し】</p>	<p>【工具吊り下ろし前にインジケータロッド下降位置を確認する手順無し】</p>	<p>【工具吊り下ろし前にインジケータロッド下降位置を確認する手順無し】</p>
<p>銀査事実</p>	<p>銀査事実</p>	<p>銀査事実</p>

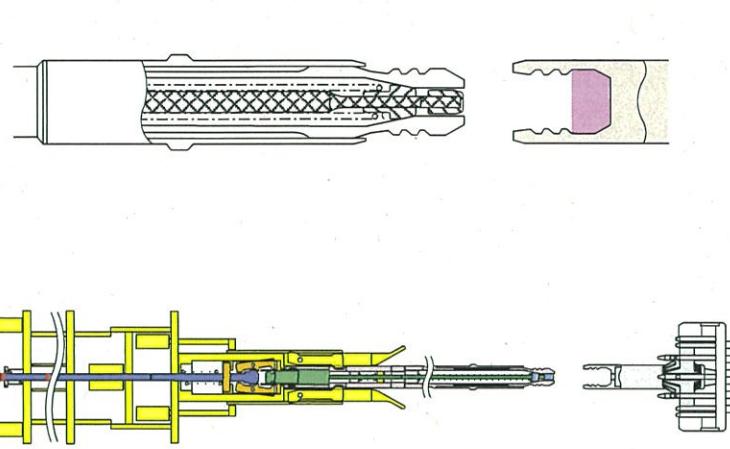
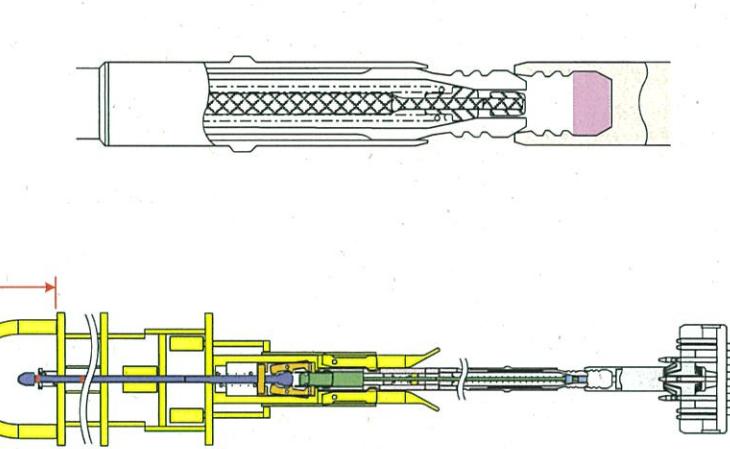
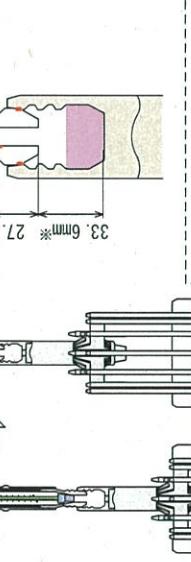
<p>⑦ 事象発生（制御棒クラスタ引き上り）</p>	<p>⑧ 制御棒クラスタと駆動軸が不完全結合解除</p>	<p>⑨ 事象発生後の駆動軸吊り上げ (制御棒クラスタ引き上りは再現せず)</p>

<p>概要図</p> <ul style="list-style-type: none"> ・上部炉心構造物吊り上げ時に制御棒クラスタも引き上がっていることを確認 ・上部炉心構造物吊り込み時、目視確認可能な上部炉心部が原子炉容器フランジ以下に下降するまでの間は、制御棒クラスタが引き上がっていることを確認 ・上部炉心構造物吊り込み後、駆動軸取り外し工具を吊り下ろした際のベースプレート高さは 16mm であることを確認 	<p>観察事実</p> <ul style="list-style-type: none"> ・上部炉心構造物吊り込み時の振動や着底時の衝撃等により、制御棒クラスタと駆動軸の不完全結合が解除 ・駆動軸取り外し軸が正規の位置まで下降し、駆動軸がスパイダ頭部に着座 <p>推定メカニズム</p> <ul style="list-style-type: none"> ・上部炉心構造物とともに駆動軸が引き上られる際に、不完全結合している制御棒クラスタも引き上がり <p>関連資料</p> <ul style="list-style-type: none"> ・添付資料-1 1 部分モデルによる引き上り状態実証試験 ・別添 2 不完全結合状態の幾何学的検討 	<p>柱囲みの範囲は機密に係る事項ですので公開することはできません。</p>

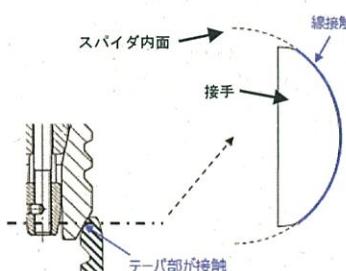
図1 通常の駆動軸着座状態

通常、位置決めナットが下端まで降下している場合には、接手が開いた状態で拘束され、図1に示すように接手先端テーパ部とスパイダ頭部テーパ部が線状の接触をしている。また、今回の調査においても当該接触箇所に相当する位置に、図2に示す0.02mm以下（測定下限以下）の接触痕が確認されている。

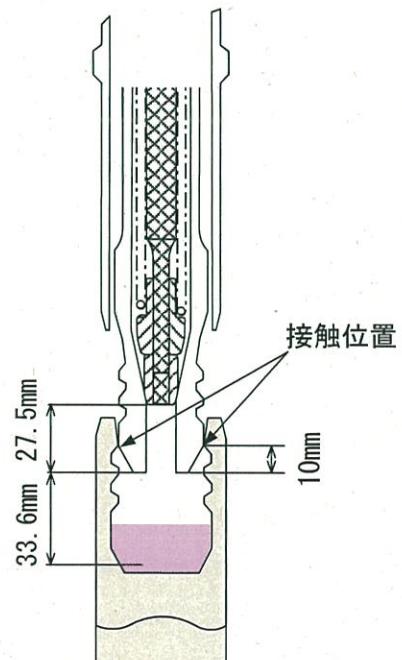
図4 接手外面円筒部の局所的接触痕

一方、M-4駆動軸の接手外面直線部には、図4に示すように通常の着座位置よりも高い位置に4点の局所的接触痕が確認されており、図3に示すように通常よりも低い位置（接手がスパイダ頭部に挿入された状態）で駆動軸が着座していたと考えられる。また、この状態で着座するためには、幾何学的な関係より、位置決めナットが接手先端から27.5mm高い位置で接手内面と接している状態となる。なお、この時の接手の浮き上がり量は、通常着座状態を48mmとした場合、33.6mmとなる。これらの位置関係を図5に示す。

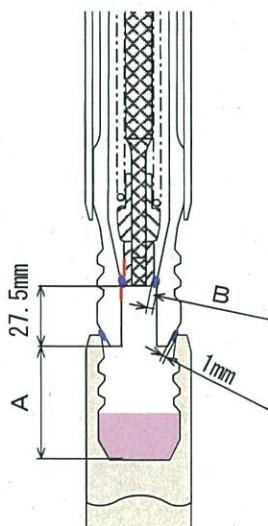
表 1 スラッジ厚さのケース検討結果

検討の結果、位置決めナットと接手の間に挟まるスラッジの厚さは 2.0mm から 3.6mm となった。なお、接手先端のスラッジ厚さを 0mm から 2.5mm の範囲で変化させた場合の位置決めナットと接手の間に挟まるスラッジの厚さは 0.4mm から 4.2mm となる。

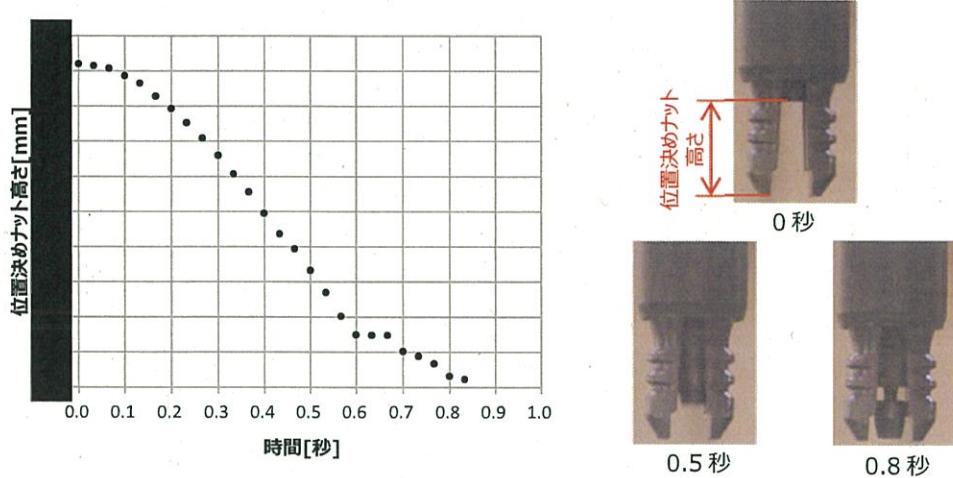
図2-1 駆動軸の動作確認試験結果（アドレス：M4）

現地調査の一環として実施した駆動軸の動作確認試験におけるボタンダウン操作時の位置決めナットの気中挙動(図2-1)を再現できる機構解析モデルを構築する。機構解析モデルを図2-2に示す。

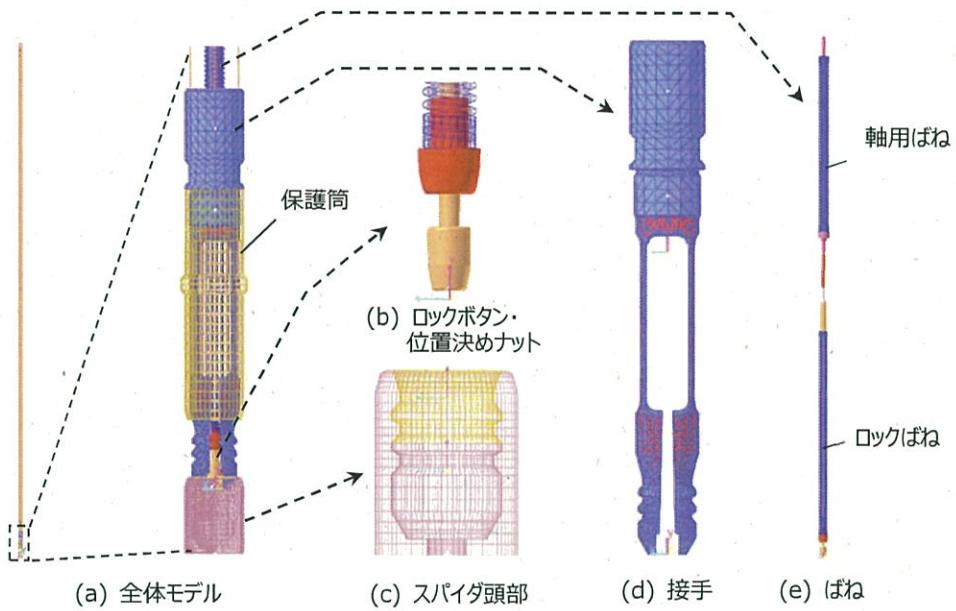
図2-2 機構解析モデル

位置決めナット降下中に想定される抵抗力(ばねと駆動軸内面および取り外し軸とばね受けとの摩擦力ならびに駆動軸と駆動軸取り外し工具の取り合いで発生する抵抗力など)については推定が困難なため、駆動軸の動作確認試験の結果に合うようにモデル化する。

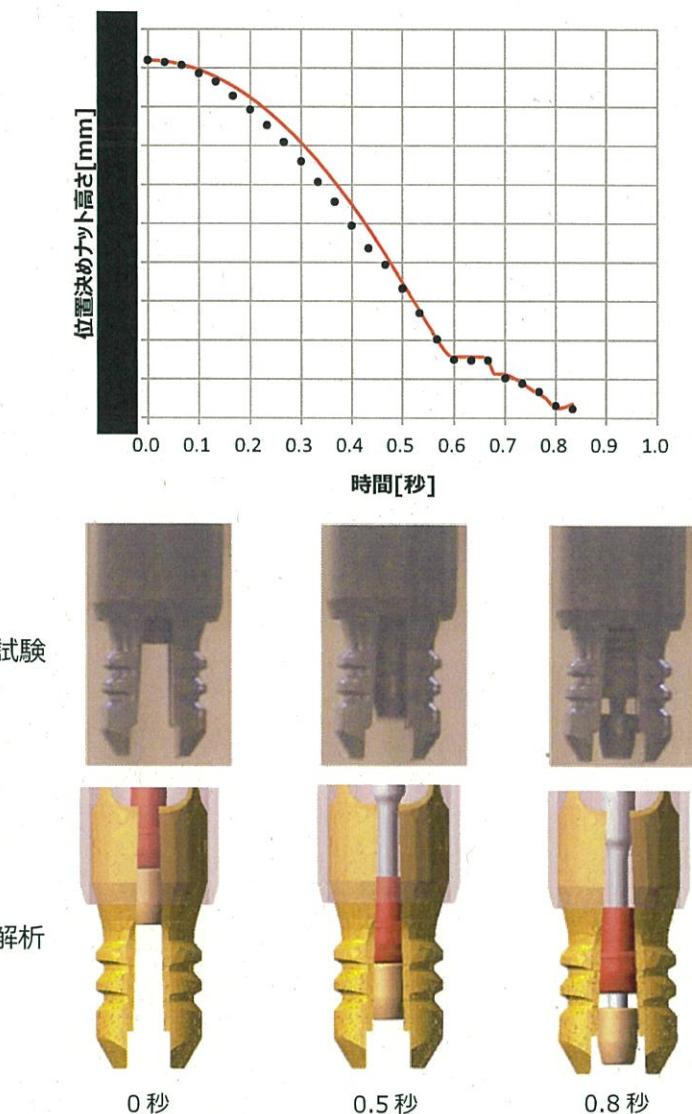
図3-1 動作確認試験の再現解析結果

気中におけるボタンダウン動作を模擬した機構解析の結果を図3-1に示す。本図より、機構解析結果（赤線）は動作確認試験の結果をよく再現できていることが分かる。
