伊方発電所第3号機

燃料集合体点検時の落下信号発信について

令和2年3月
四国電力株式会社

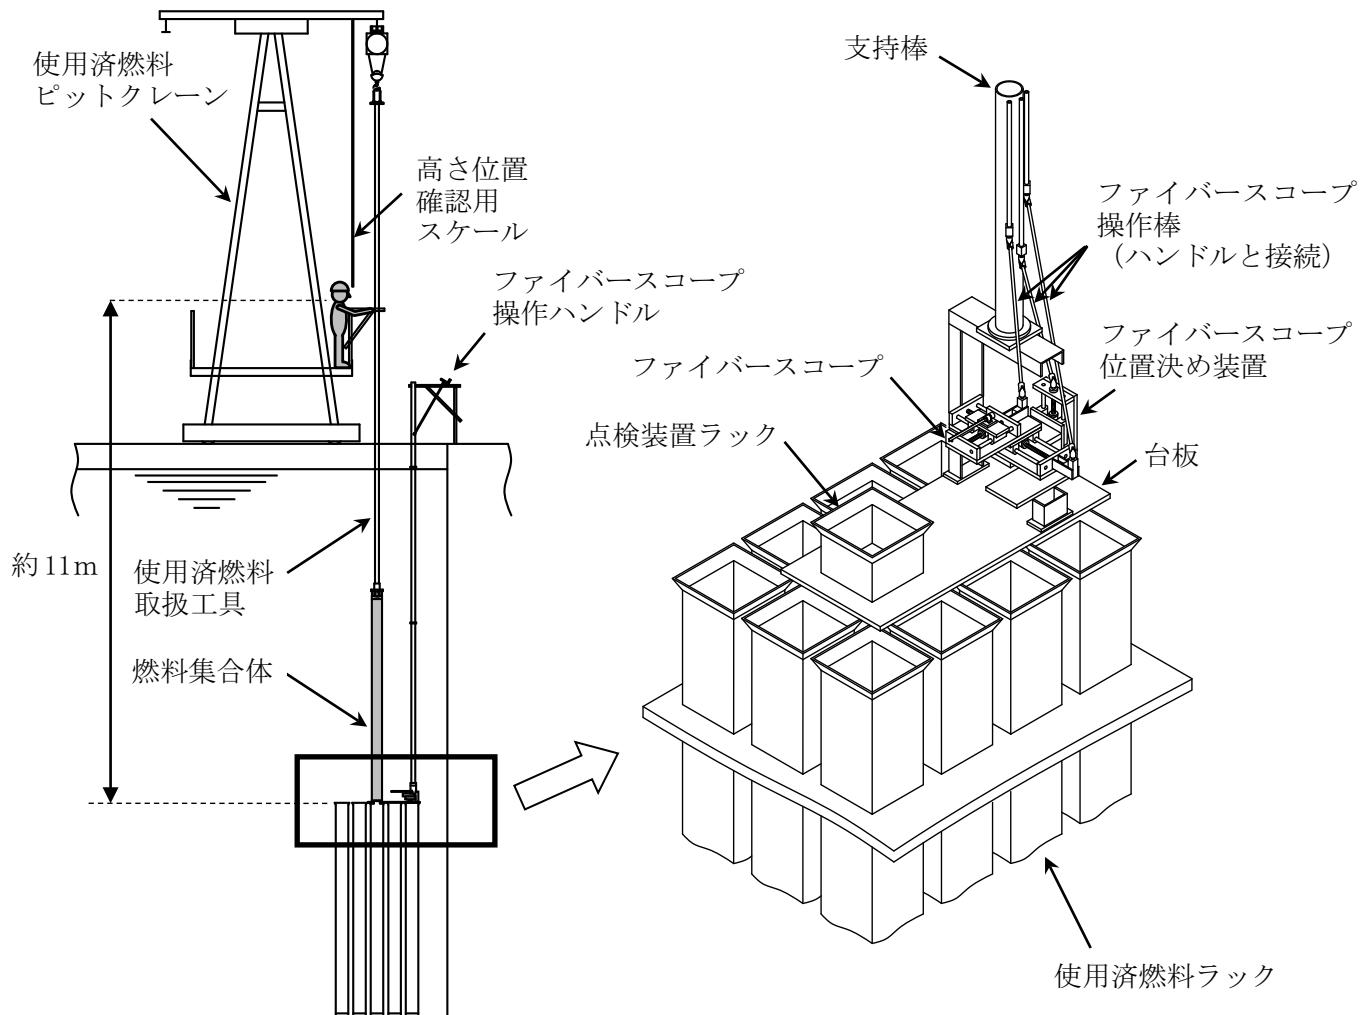
点検装置の概要

燃料集合体の点検に使用した点検装置は、3号機第13回定期検査および第14回定期検査における燃料集合体の点検で使用したものと同じであり、使用前の点検において破損等の異常はなく、使用済燃料ピット内の点検装置の設置場所についてもこれまでの点検時と同じであった。

点検作業は、使用済燃料ピットにおいて、専用の点検装置を用いて行っており、確認対象位置にファイバースコープを挿入して、隙間等の有無を確認している。

点検装置は1方向から確認することから、燃料集合体のA面～D面の4面を確認するためには、1面を確認するごとに、燃料集合体を使用済燃料ピットクレーンで吊り上げ、90度回転させた後に吊り下げる操作が必要となる。

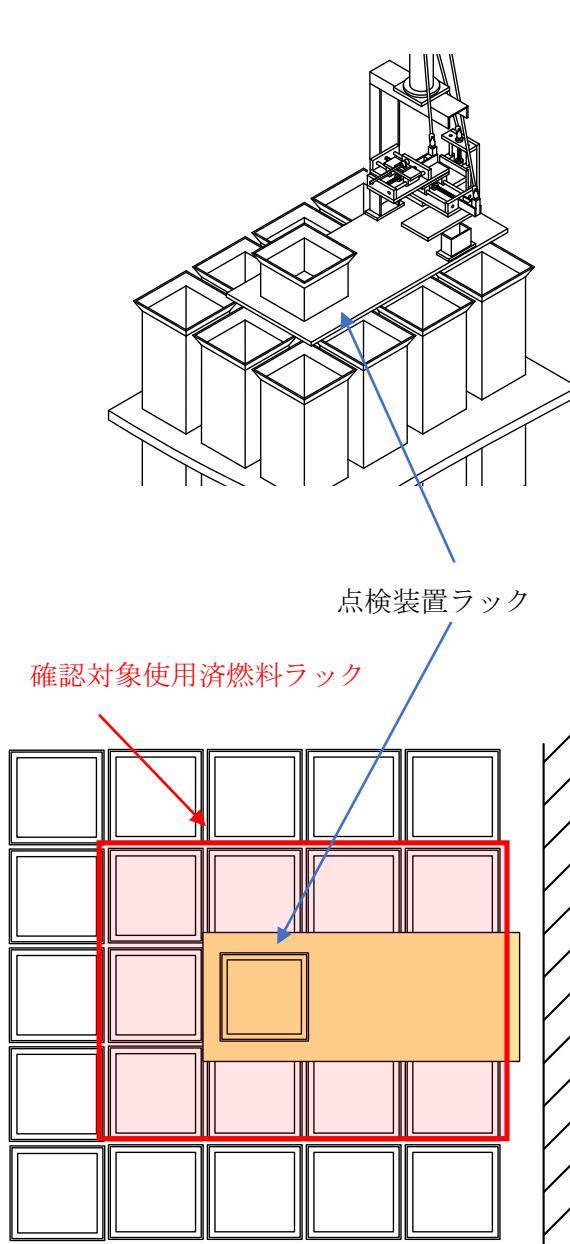
図1 点検装置と使用済燃料ラックの位置関係

点検装置の下に位置する図1に赤枠で示す範囲の使用済燃料ラックを対象とする。

点検装置（重量 303kg）は、図1に示すように、使用済燃料ラック12セル（4×3セル）上に設置されていたが、評価では、中心部の3ラックのみで点検装置の重量を保持したものとする厳しい条件を仮定する。なお、点検装置の重量は3ラックに均等に作用していたものとする。

評価は、図1に示すとおり、燃料集合体が乗り上げた点検装置ラックの直下の使用済燃料ラックを対象に、点検装置の荷重は使用済燃料ラックの上部4つの辺に均等に作用したものとし、乗り上げた燃料集合体の荷重は燃料集合体が乗り上げた側の2辺のみに荷重が作用したものとする厳しい条件を仮定する。図1に示す評価断面に発生する応力を評価し、使用済燃料ラック（SUS304材）の耐力と比較することにより、変形の有無を評価する。

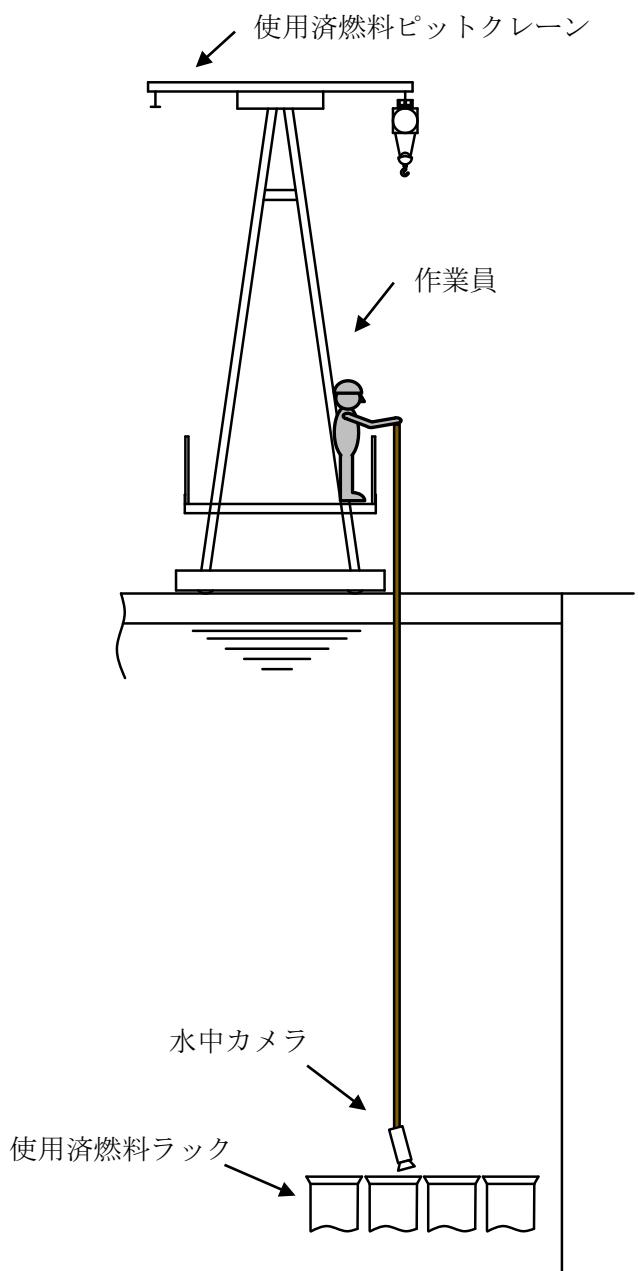
図2 確認方法概略図

水中カメラを用いて対象の使用済燃料ラックを近接で撮影し、詳細な外観を確認する。(図2)

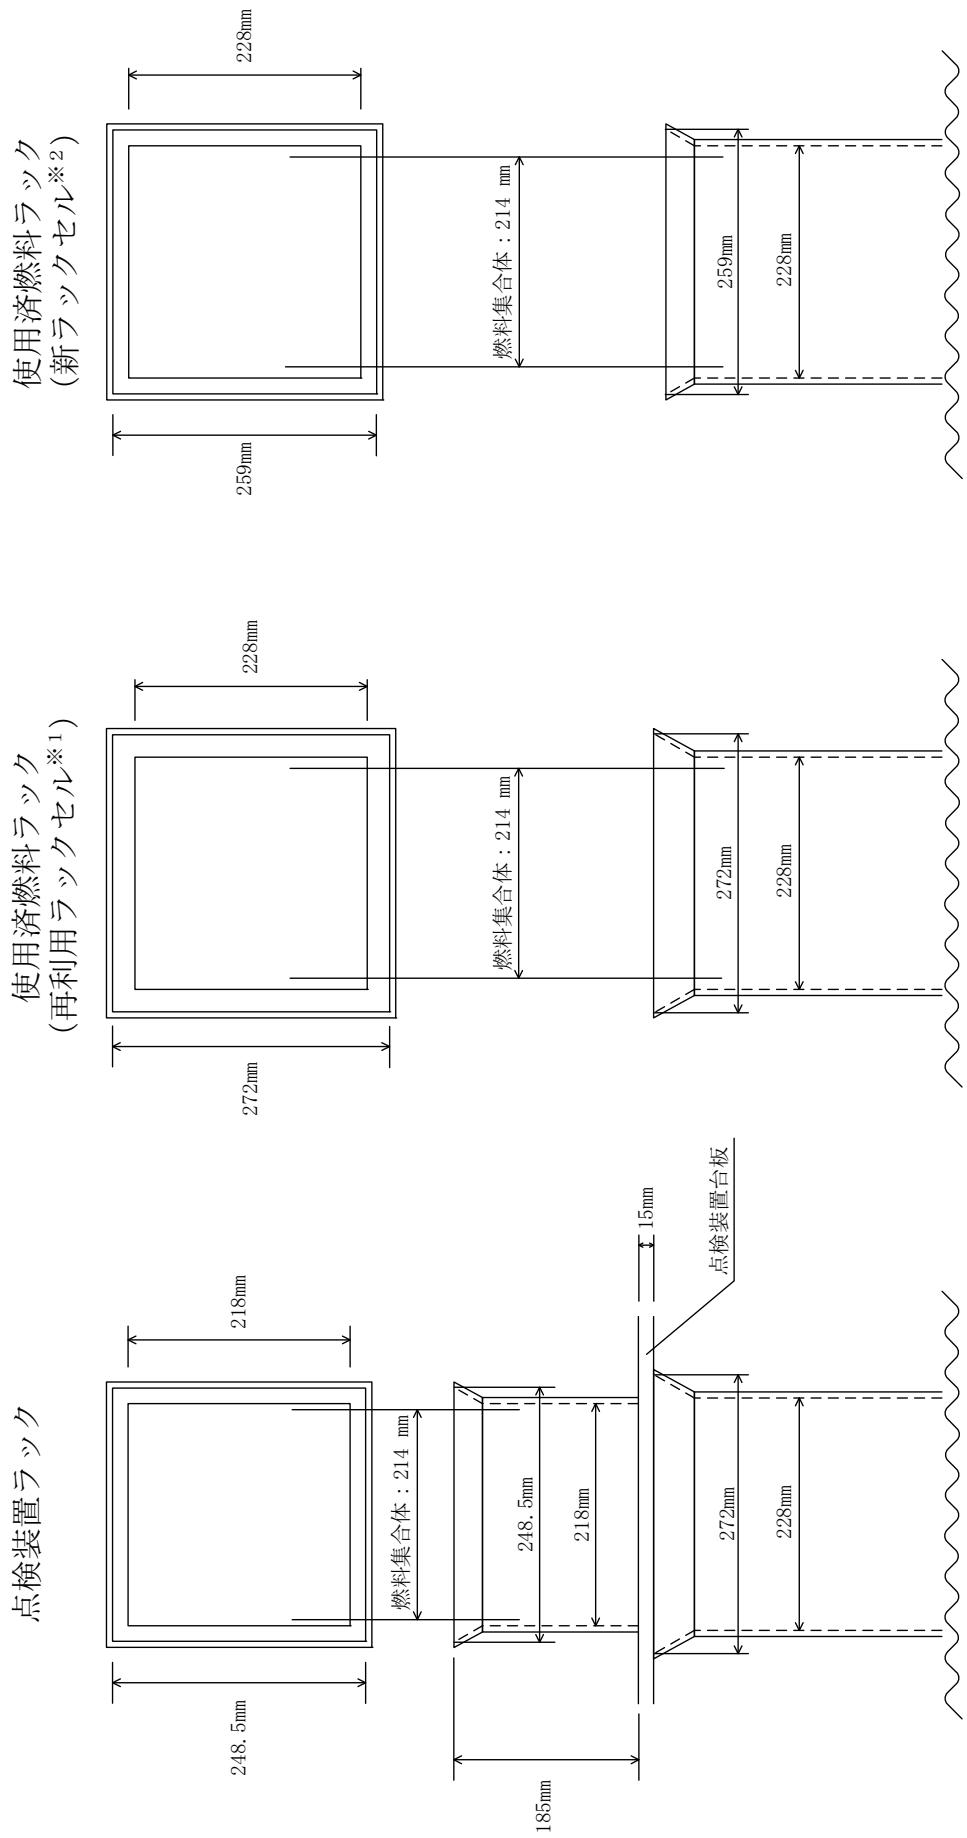
点検装置ラックと使用済燃料ラックの比較

※1 再利用ラックセル：建設当初から使用しているラックセル。使用済燃料ピットの貯蔵能力増強工事(リラッキング)において再利用したもの。

※2 新ラックセル：リラッキングにおいて新たに設置したラックセル。
