伊方発電所における所内電源の一時的喪失について

令 和 2 年 3 月
四 国 電 力 株 式 会 社

187kVガス絶縁開閉装置

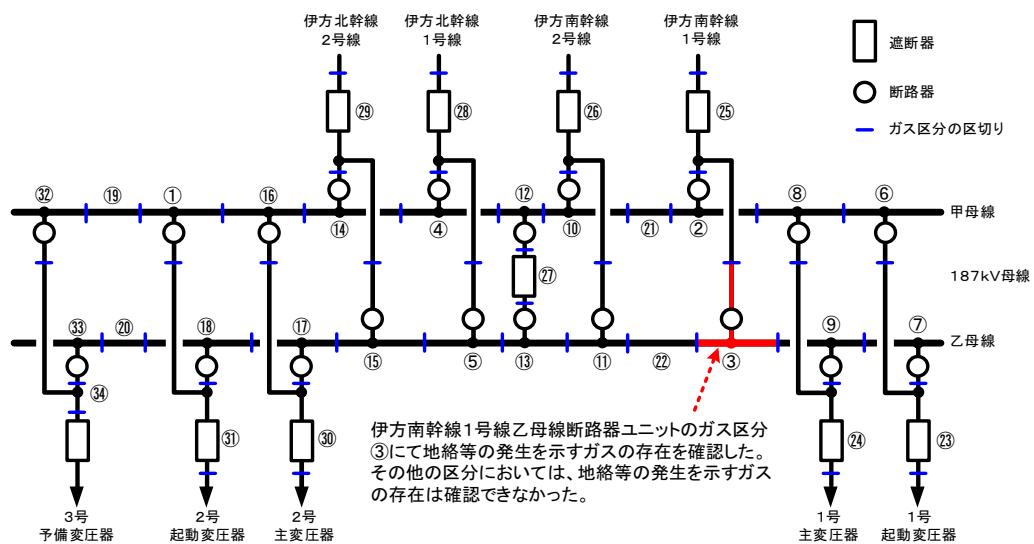
図1 187 kV母線ガス区分

図1に示すガス区分ごとにガス分析^{*1}を実施した。その結果、伊方南幹線1号線乙母線断路器ユニットのガス区分（図1の③）にて検知剤の色が変わり、SO₂およびHFガスの存在が確認された（図2）。その他のガス区分では、変色はなかった。これらは、地絡等によって発生するガスであることから、当該ガス区分において、地絡等が発生したものと推定した。

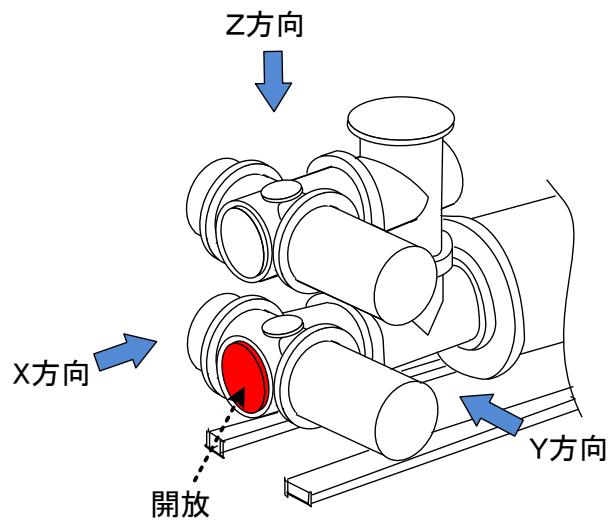
確認した結果、タンク内に分解ガスによるフッ素化合物（白粉）が堆積しており、断路器のV相-W相間絶縁操作軸に黒色の炭化痕跡が見られたことから当該箇所で相間短絡が発生したと推定した。V相-W相間の短絡については、自動オシロ装置の記録と一致している。また、V相可動接触子がW相およびU相と不整合の位置であることを確認した。伊方南幹線1号線乙母線断路器ユニットの外観図および内部構造図を図2から図5に示す。

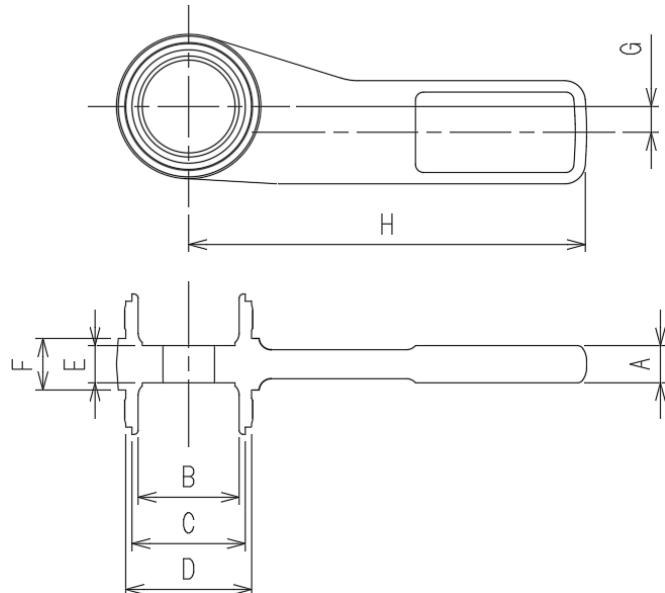
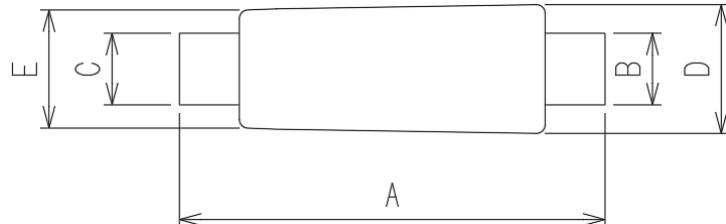
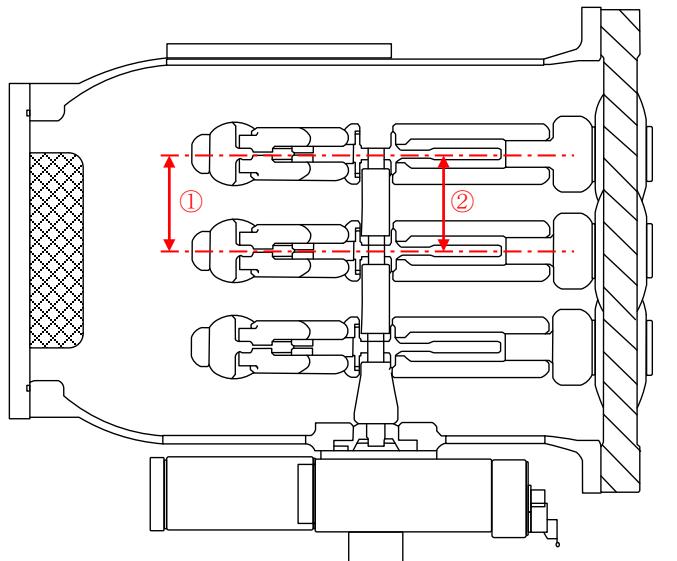
寸法測定の結果から、嵌合部は、機械的に損傷しない谷間（全24箇所）を含め、均一に損耗しており、山径、谷径ともに健全部より小さくなっていることを確認した。一方、嵌合部に熱影響を与えると考えられる近隣部位には、異常はなかった。

V相－W相間絶縁操作軸の上部埋金の嵌合部（24山）の状態を観察した結果、全箇所において、山径、谷径とも健全部より損耗している様相を確認した。また、絶縁体材料部には短絡痕跡が見られたが、亀裂等の異常は認められなかつた。

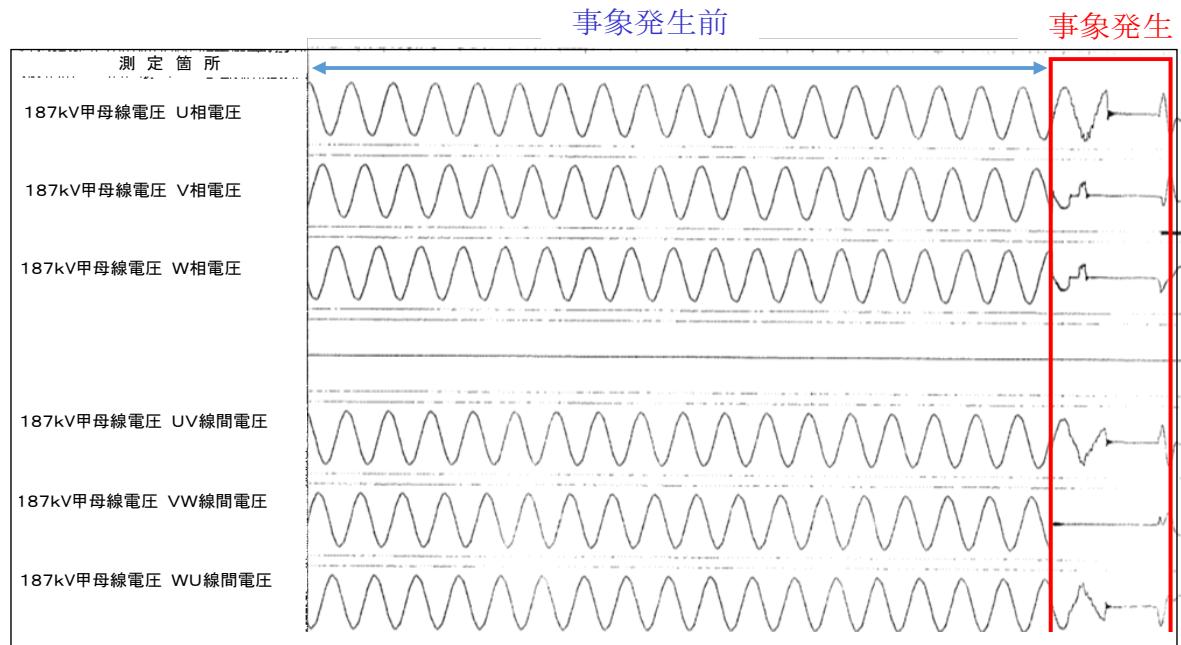
図3 自動オシロ装置測定結果

相間短絡発生時の電圧波形について確認し、自動オシロ装置の測定結果から、雷撃によるサージ電圧は確認されなかった。また、ガス絶縁開閉装置避雷器の動作も確認されなかった。

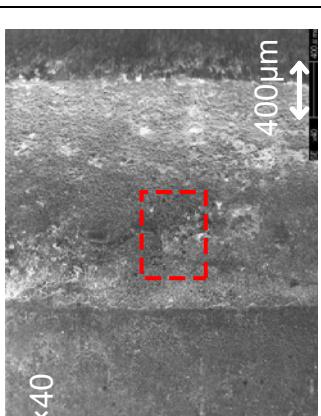
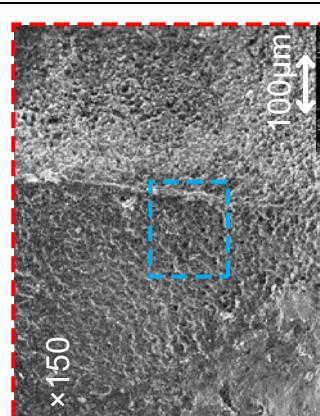
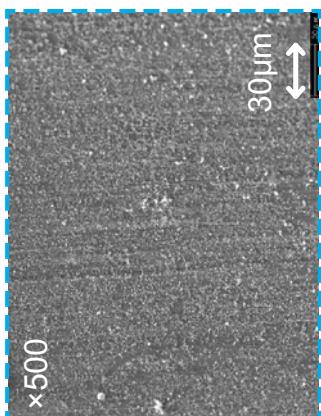
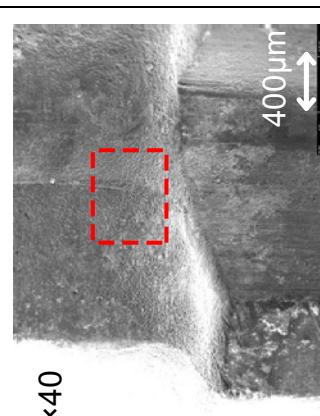
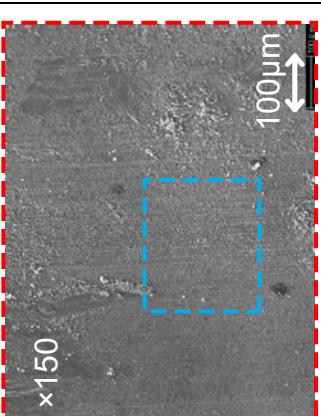
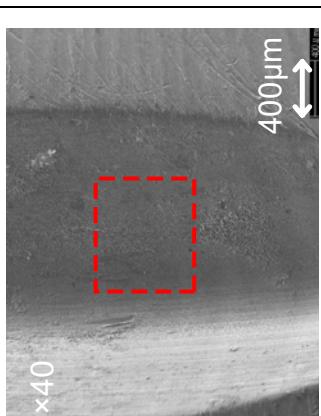
表7 (1 / 2) V相-W相間絶縁操作軸の上部埋金の表面観察

- ・当該嵌合部は、機械的に損傷しない谷間（全24箇所）を含め均一に損耗しており、山径、谷径とともに健全部より小さくなっていることを確認した。
- ・電子顕微鏡（SEM）にて損耗部の金属表面を確認した結果、熱影響により表面が溶融していることを確認した。
- ・当該嵌合部の構造上のクリアランスにより絶縁操作軸の上部埋金と可動接触子の非接触状態が発生することを確認した。
- ・当該嵌合部で絶縁操作軸の上部埋金と可動接触子の非接触状態が継続することで放電が発生することを実証試験にて確認した。

「1. (1) c. (b) 寸法測定」のとおり、嵌合部は、機械的に損傷しない谷間（全24か所）を含め、均一に損耗しており、山径、谷径ともに健全部より小さくなっていることを確認した。また、嵌合部に熱影響を与えると考えられる近隣部位には、異常は見られなかった。

- ・当該断路器（1台）の絶縁操作軸、可動接触子等の損傷（溶損）した部品については、新品に取替える。なお、187kVガス絶縁開閉装置のすべての断路器については、ギャップ放電の発熱による溶融が進展していないことを、内部ガス分析、部分放電診断および内部異物診断により確認した。さらに、構造が異なる3号機のガス絶縁開閉装置（500kV、187kV）の断路器についても、部分放電診断および内部異物診断を行い、異常がないことを確認した。
- ・本事象を踏まえ、同一構造および使用状態が同じ断路器（13台）については、計画的に断路器の内部開放点検を行い異常がないことを確認する。
- ・当該断路器（1台）ならびに同一構造および使用状態が同じ断路器（13台）について、今後も引き続き部分放電診断、内部異物診断を定期的に実施し状態監視を強化する。断路器については、恒常的な対策について検討していく。

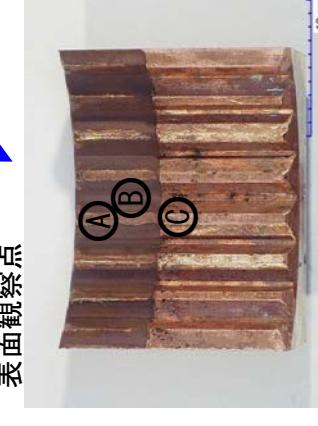
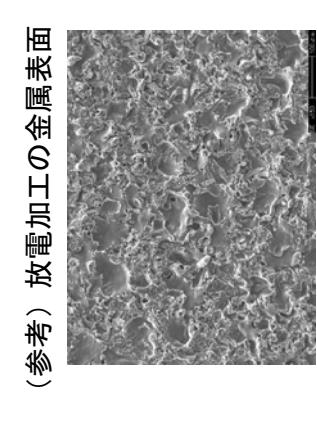
「1. (1) c. (b) 寸法測定」のとおり、嵌合部は、機械的に損傷しない谷間（全24か所）を含め、均一に損耗しており、山径、谷径ともに健全部より小さくなっていることを確認した。

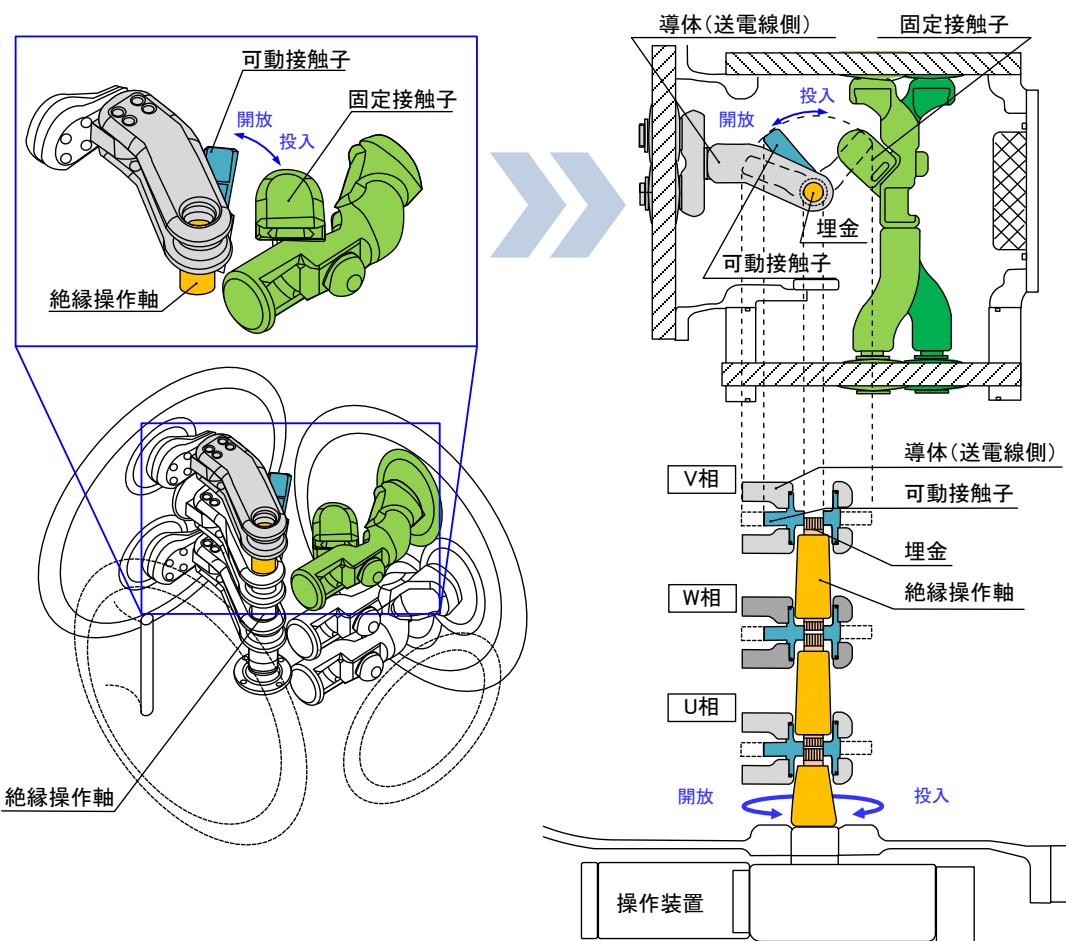
図4 断路器の動作機構

設計上、嵌合部をセレーション構造としていることから、動作開始直後と動作停止直前は絶縁操作軸の上部埋金と可動接触子の嵌合部が瞬間に非接触となる場合があるが、瞬間的な非接触では放電は発生しない。動作停止後に非接触状態が継続した場合、嵌合部の隙間で放電現象が発生する可能性があることから、当該断路器と同型式の断路器を用いて、絶縁操作軸の上部埋金と可動接触子の非接触状態の継続有無について確認した。断路器の投入、開放動作機構について図4に示す。

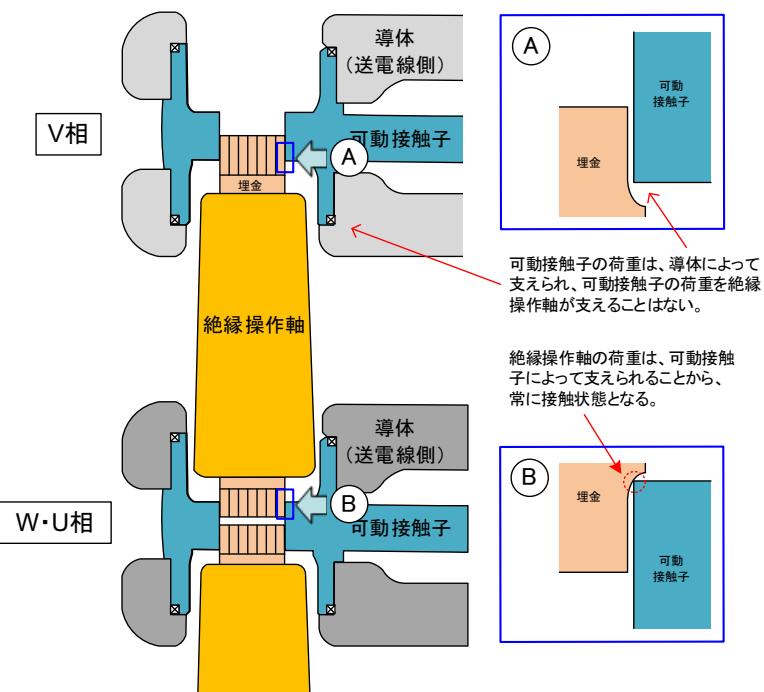
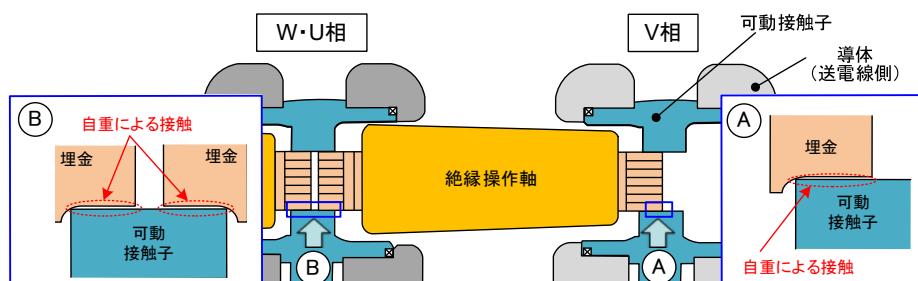
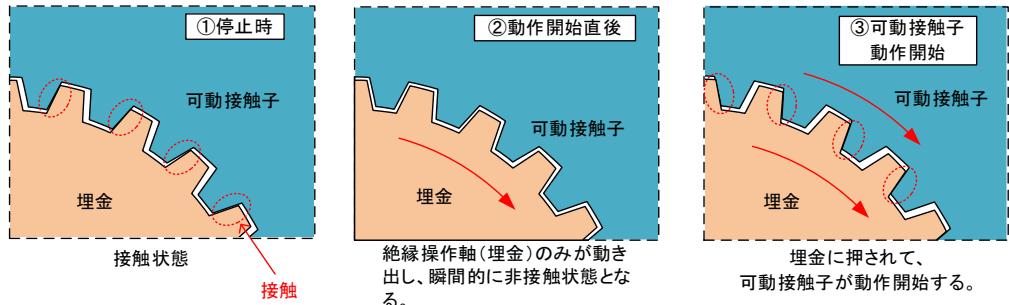
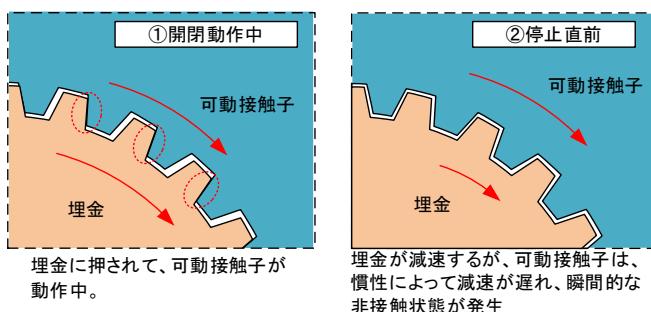
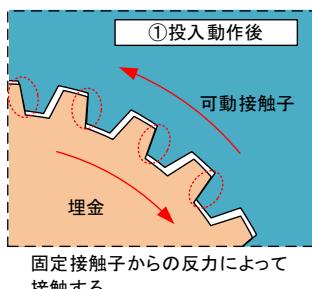
- ・絶縁操作軸の下側の嵌合部は、構造上、可動接触子が絶縁操作軸の荷重を支えていることから常に接触状態となる。このため、動作中の瞬間的な非接触状態については、各絶縁操作軸の上側の嵌合部で発生し、下側の嵌合部においては発生しない。

- ・同様に絶縁操作軸の荷重を可動接触子が支える（絶縁操作軸が水平方向に配置される）構造となる断路器については、非接触状態は発生しない。

- 動作開始直後は、絶縁操作軸のみが動き出し、停止時に接していた面と逆の面に当たるまでの瞬間は、面での接触がなくなることから、各絶縁操作軸の上側の嵌合部において瞬間的な非接触状態が発生する場合がある。(図5中のA)

- 開放動作時は、動作停止直前に絶縁操作軸の速度が徐々に低下するのに対して、可動接触子は慣性によって速度低下が遅れるため、各絶縁操作軸の上側の嵌合部の面が離れ、瞬間的な非接触が発生する。(図5中のB)

- 一方、投入動作時は、停止直前に可動接触子が固定接触子と嵌合するため、可動接触子は固定接触子から反力を受け、絶縁操作軸はねじりひずみによる回転力が加わることから、絶縁操作軸の埋金と可動接触子が接触した状態で停止する。(図5中のC)

- 前述した非接触状態は瞬間的なものであり、停止後は継続しない。
- W相可動接触子はV相-W相間絶縁操作軸の荷重を受け、U相可動接触子はW相-U相間絶縁操作軸の荷重を受けるのに対して、V相可動接触子は、上部から絶縁操作軸の荷重がかからないことから摩擦力が小さい。このためV相の嵌合部については、他部に比べて非接触状態となる可能性がある。

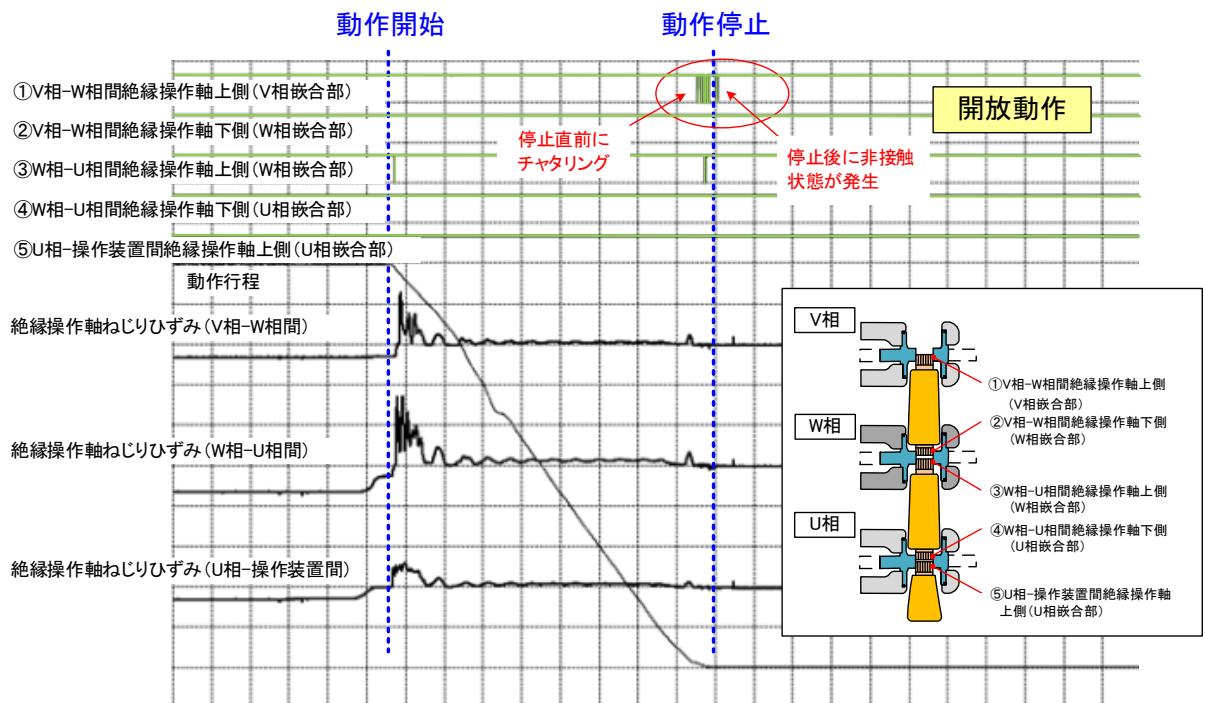
図6 操作装置による非接触状態継続有無の確認（摩擦力調整）

「i. 操作装置による非接触状態継続有無の確認（通常）」のとおり、摩擦力の違いによって非接触状態となる頻度が異なることから、可動接触子と導体間の摩擦力を小さくして非接触状態の有無を確認する試験を1,500回実施した。摩擦力の調整は、可動接触子と導体間に塗布するグリスの量を調整することによって行った。その結果の一例を図6に示す。

- ・V相-W相間絶縁操作軸の上側の嵌合部は、動作停止直前に非接触状態となる回数が多くなることが確認され、動作停止後にも瞬間に非接触状態となる状況が確認された。
- ・その他の嵌合部の挙動については、変化がなかった。

動作停止後の継続的な非接触状態はなかったが、動作停止後に瞬間的であっても非接触状態が発生することがあった。これは、V相可動接触子が動作停止直前にチャタリングし、動作停止後まで継続することによるものと推定した。

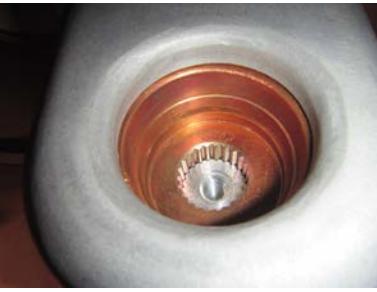
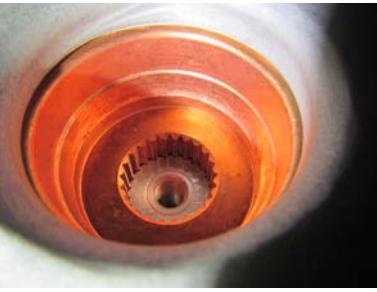
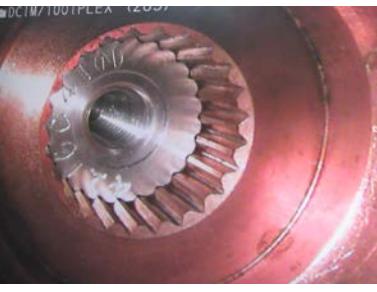
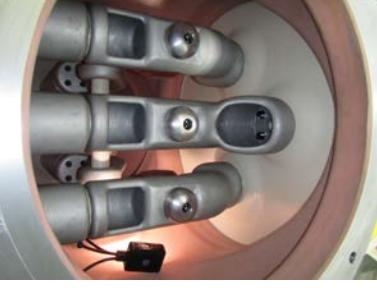
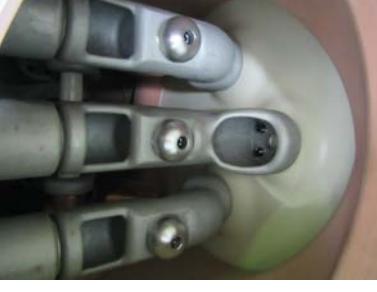
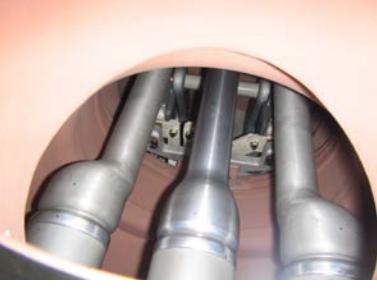
表 1 断路器内部確認結果

主変圧器 1 号 乙母線断路器	起動変圧器 1 号 乙母線断路器	伊方南幹線 1 号線 線路側断路器
V 相可動接触子の嵌合部
