伊方発電所第3号機第15回定期検査中に発生した一連のトラブルに係る  
報告書の一部補正について

伊方発電所第3号機  
原子炉容器上部炉心構造物吊り上げ時の  
制御棒クラスタ引き上がりについて

令和2年3月17日 提出  
令和2年4月 3日 補正  
四国電力株式会社

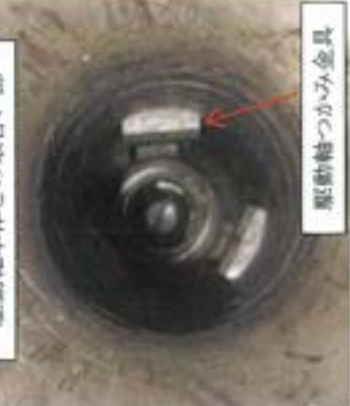
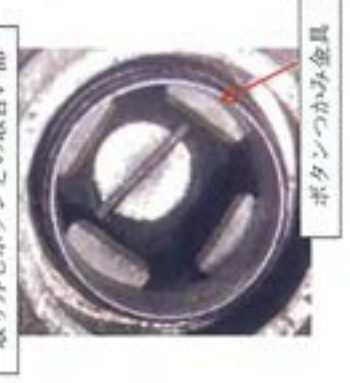
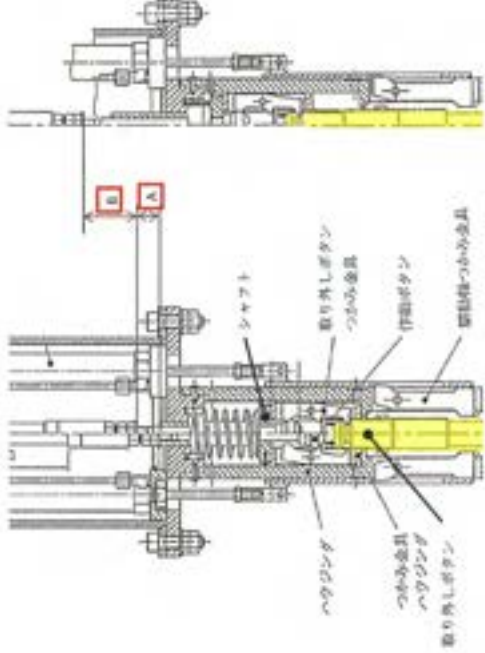
調査結果		調査結果	調査結果												
調査項目	外観	<ul style="list-style-type: none"> <li>✓ 工具と駆動軸本体の取り合い部に、傷、変形、付着物等の異常なし</li> <li>✓ 工具と取り外しボタンの取り合いに、傷、変形、付着物等の異常なし</li> </ul>

<ul style="list-style-type: none"> <li>✓ 工具動作は設計値を満足</li> </ul>

<table border="1"> <thead> <tr> <th>ストローク</th> <th>計測値 (mm)</th> <th>設計値 (mm)</th> </tr> </thead> <tbody> <tr> <td>取り外しボタンの把持</td> <td>28.5</td> <td>■</td> </tr> <tr> <td>取り外しボタン上昇ストローク</td> <td>48.0</td> <td>■</td> </tr> </tbody> </table>	ストローク	計測値 (mm)	設計値 (mm)	取り外しボタンの把持	28.5	■	取り外しボタン上昇ストローク	48.0	■	<ul style="list-style-type: none"> <li>• 工具と駆動軸の取り合いに問題なし</li> </ul>			
ストローク	計測値 (mm)	設計値 (mm)													
取り外しボタンの把持	28.5	■													
取り外しボタン上昇ストローク	48.0	■													
		<table border="1"> <thead> <tr> <th>取り外し軸引き上げ荷重</th> <th>計測値 (kg)</th> <th>設計値 (kg)</th> </tr> </thead> <tbody> <tr> <td>空気圧 0.588 MPa (6.0kgf/cm<sup>2</sup>)</td> <td>340</td> <td>■</td> </tr> <tr> <td>空気圧 0.637MPa (6.5kgf/cm<sup>2</sup>)</td> <td>364</td> <td>■</td> </tr> <tr> <td>空気圧 0.686MPa (7.0kgf/cm<sup>2</sup>)</td> <td>400</td> <td>■</td> </tr> </tbody> </table>	取り外し軸引き上げ荷重	計測値 (kg)	設計値 (kg)	空気圧 0.588 MPa (6.0kgf/cm <sup>2</sup> )	340	■	空気圧 0.637MPa (6.5kgf/cm <sup>2</sup> )	364	■	空気圧 0.686MPa (7.0kgf/cm <sup>2</sup> )	400	■	<ul style="list-style-type: none"> <li>• 工具による駆動軸引き上げ/押し下げ動作に問題なし</li> </ul>

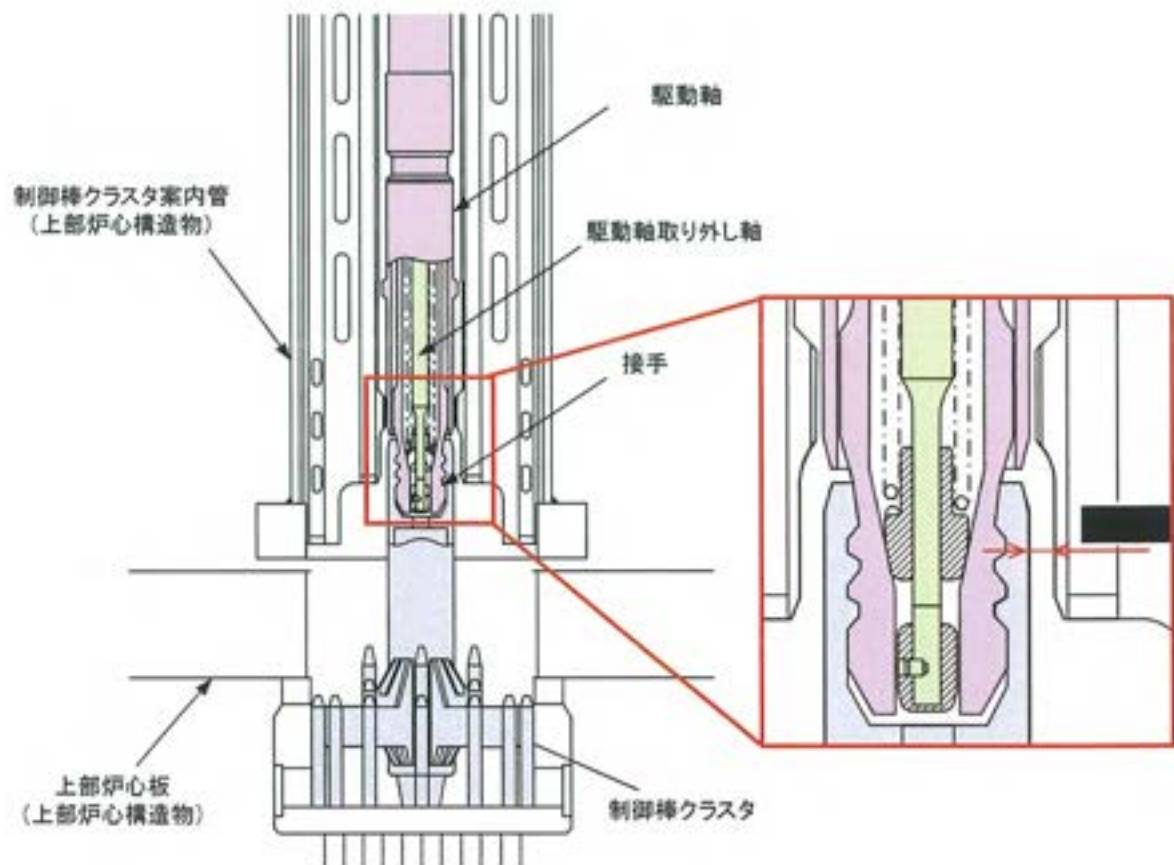
図-3 位置関係 概略図

制御棒クラスタのスパイダ頭部と制御棒クラスタ案内管（上部炉心構造物）との位置関係から、設計上、物理的に干渉する可能性がないことを確認した。

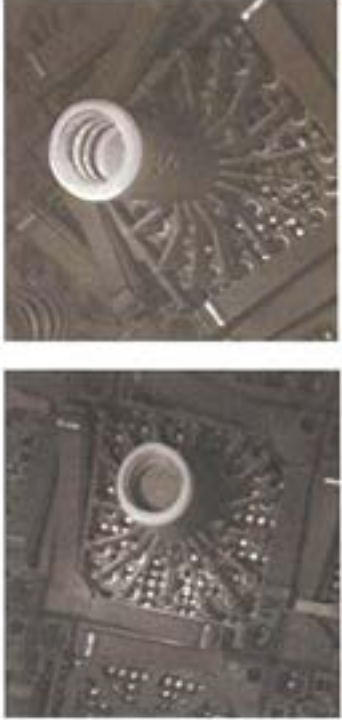
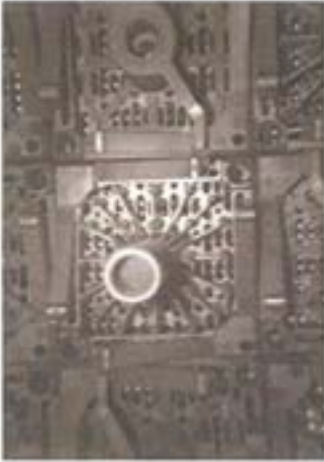
調査項目	<p>M-4 の調査結果</p> <p>【原子炉容器内点検】</p> <ul style="list-style-type: none"> <li>✓ 水中カメラ（白黒）により、スバイダ頭部を確認したところ外観形状に異常はないことを確認</li> <li>✓ スバイダ内部に堆積物あり</li> </ul>  	<p>比較対象アドレスの調査結果</p> <p>【原子炉容器内点検】</p> <p>✓ 同左</p>

<p>M-12</p>

<p>J-7</p>	<ul style="list-style-type: none"> <li>• スバイダ頭部に堆積物が確認された</li> <li>• 制御棒クラスタ案内管（上部炉心構造物）との干渉の痕跡は認められない</li> </ul>
制御棒クラスタ	スバイダ頭部		
外観

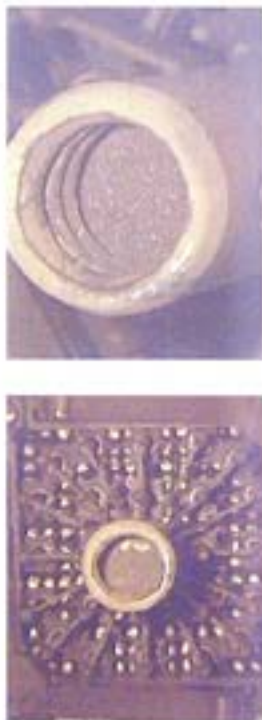
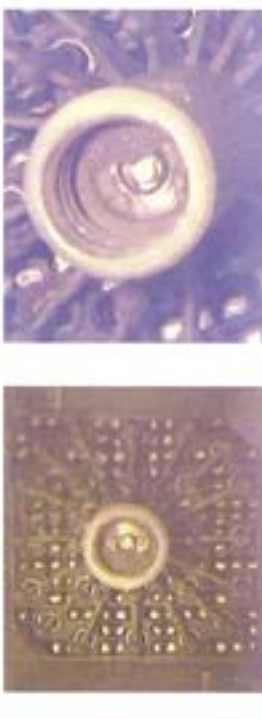
調査項目	M-4の調査結果	比較対象アドレスの調査結果	
制御棒クラスタ			
外観			
スライド頭部	<p data-bbox="167 1489 199 1848">【使用済燃料ピット内点検】</p> <p data-bbox="207 1131 279 1848">✓ 水中カメラ (カラー) による確認の結果、スライド内 部に堆積物あり</p>

<p data-bbox="167 750 199 1108">【使用済燃料ピット内点検】</p> <p data-bbox="207 392 279 1108">✓ 水中カメラ (カラー) による確認の結果、スライド内 部に堆積物あり</p>

<p data-bbox="670 705 702 817">M-12</p>	<ul data-bbox="167 123 279 369" style="list-style-type: none"> <li>スライド頭部に堆積物が確認された</li> </ul>

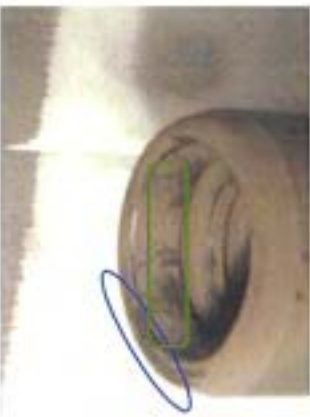
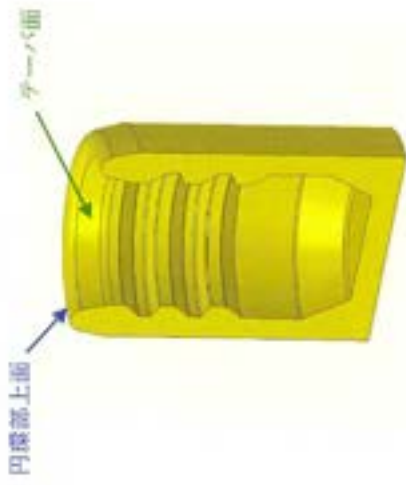
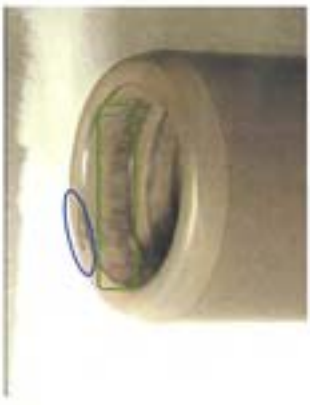
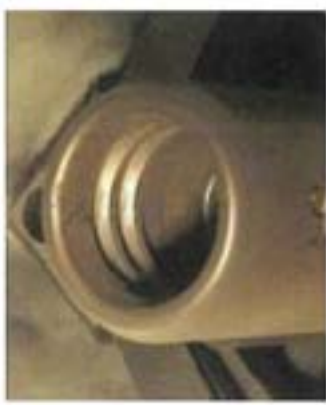
調査項目	M-4 の調査結果	比較対象アドレスの調査結果	
制御棒クラスタ			
外観	<p>【使用済燃料ピット内点検】</p> <ul style="list-style-type: none"> <li>✓ 水中カメラ (カラー) による詳細確認の結果、スパイダ頭部の円環部上面に接触痕 (色調の変化) (青枠) あり</li> <li>✓ スパイダ頭部の内部テーパ面に接触痕 (色調の変化) (緑枠) あり</li> </ul>	<p>【使用済燃料ピット内点検】</p> <ul style="list-style-type: none"> <li>✓ M-1 2 はスパイダ頭部の円環部上面に接触痕 (色調の変化) (青枠) あり、M-4 に比べて軽微</li> <li>✓ M-1 2 のスパイダ頭部の内部テーパ面の接触痕 (色調の変化) (緑枠) は M-4 と同程度</li> <li>✓ 使用期間が短い J-7 は、スパイダ頭部の円環部上面の接触痕 (色調の変化) なし</li> </ul>	<ul style="list-style-type: none"> <li>・ M-4 のスパイダ頭部の円環部上面に接触痕 (色調の変化) が確認された</li> <li>・ 比較対象 (M-1 2) でも同様の箇所 to 接触痕 (色調の変化) が確認されたが、M-4 の接触痕のほうが広範囲であった</li> <li>・ M-4 のスパイダ頭部の内部テーパ面に接触痕 (色調の変化) が確認された</li> <li>・ 比較対象 (M-1 2) でも同程度</li> <li>・ 使用期間が短い J-7 は、スパイダ頭部の円環部上面の接触痕 (色調の変化) なし</li> </ul>
スパイダ頭部

<p>円環部上面</p> <p>テーパ面</p> <p>スパイダ頭部</p>

<p>M-12</p>

<p>J-7</p>

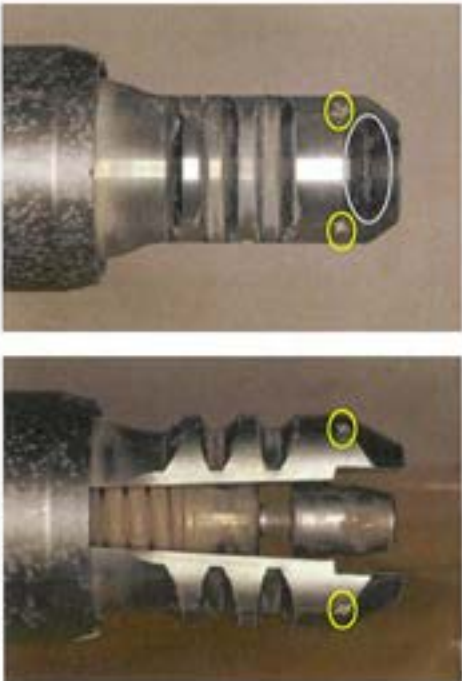
調査項目	M-4の調査結果	比較対象アドレスの調査結果	
駆動軸	<ul style="list-style-type: none"> <li>✓ 外面の直線部に局所的な接触痕あり（4か所、金属光沢の強い接触痕）…黄色枠</li> <li>✓ 接手先端テーパー部に周方向の接触痕あり（金属光沢なし）…灰色枠</li> </ul>

<ul style="list-style-type: none"> <li>• 金属光沢を有するM-4接触痕（黄色枠）は今回生じた可能性がある</li> <li>• 比較対象でも同様の箇所に接触痕（橙色枠）が確認されたが金属光沢はなかった</li> <li>• テーパー部の周方向接触痕（灰色枠）は切り離し操作後の駆動軸仮置きでスライダ頭部の内面テーパー部と取り合う箇所に相当し、金属光沢はなかった</li> </ul>
外観		M-12	
接手外面		J-7

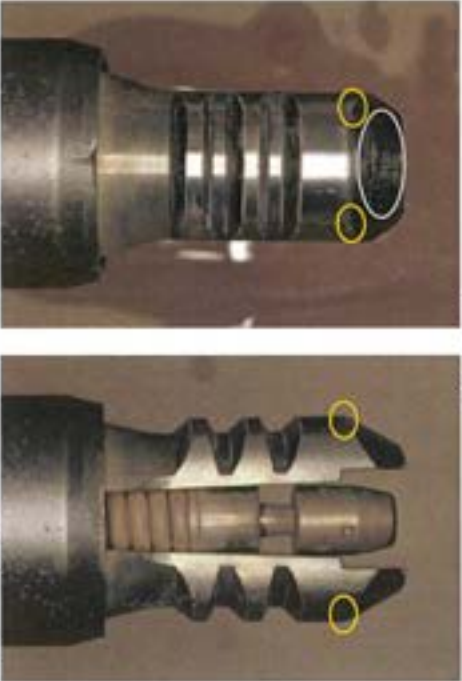
<ul style="list-style-type: none"> <li>✓ 外面の直線部に局所的な接触痕あり（金属光沢のない軽微な接触痕）…橙色枠</li> <li>✓ 接手先端テーパー部に周方向の接触痕あり（金属光沢なし）…灰色枠</li> </ul>

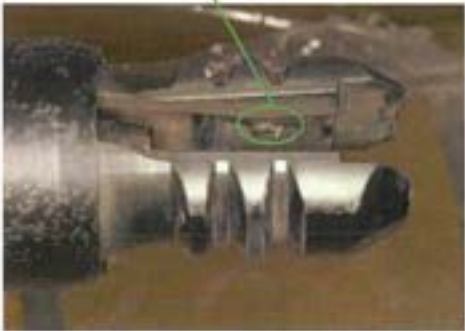
調査項目	M-4 の調査結果	比較対象アドレスの調査結果		
駆動軸		<p>✓ 接手内面直線部に接触痕あり (金属光沢、線状…緑枠)</p>

<p>• 金属光沢を有するM-4接触痕(緑枠)は今回生じた可能性がある</p> <p>• 内面直線部は位置決めナット/ロックボタンの摺動する部位であるが、比較対象には有意な接触痕なし。したがって、M-4接触痕は今回生じた可能性がある</p> <p>• M-4位置決めナット直線部に線状の接触痕(青枠)が確認された</p>
外観		<p>M-12</p>

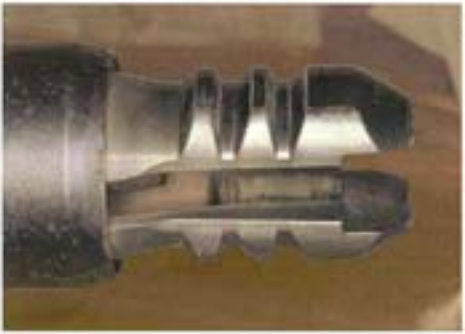
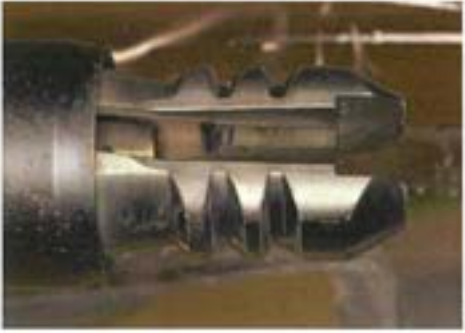
<p>✓ 接手内面直線部に金属光沢を有する接触痕なし</p>

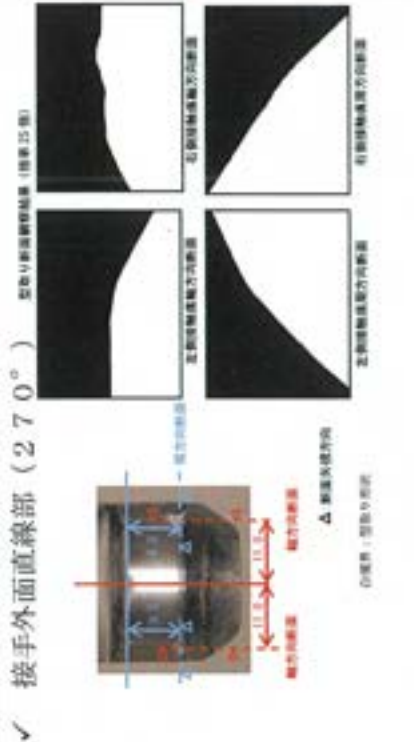
調査項目	M-4 の調査結果	比較対象アドレスの調査結果 (M-1 2)
<p>✓ 接手部の型取り</p> <p>駆動軸</p>	<p>✓ 接手外面直線部 (270°) 型取り断面観察結果 (倍率 25 倍)</p>

M-4 と比較対象アドレスの外面の局部的接触痕深さの差は 0.04~0.12mm 程度																							
<p>✓ M-4 と比較対象アドレスの外面の局部的接触痕深さの差は 0.04~0.12mm 程度</p>	<table border="1"> <thead> <tr> <th colspan="2">左側接触痕</th> <th colspan="2">右側接触痕</th> </tr> <tr> <th>軸方向断面</th> <th>周方向断面</th> <th>軸方向断面</th> <th>周方向断面</th> </tr> </thead> <tbody> <tr> <td data-bbox="670 1736 742 1937"> <p>倍率10倍</p>   </td> <td data-bbox="750 1736 821 1937">   </td> <td data-bbox="829 1736 901 1937">   </td> <td data-bbox="909 1736 981 1937">   </td> </tr> <tr> <td data-bbox="989 1736 1061 1937"> <p>倍率25倍</p>   </td> <td data-bbox="1069 1736 1141 1937">   </td> <td data-bbox="1149 1736 1220 1937">   </td> <td data-bbox="1228 1736 1300 1937">   </td> </tr> </tbody> </table> <p>白境界：M-4 赤境界：比較アドレス ピンク：溝 (M-4の方が凸) 灰色：溝 (M-4の方が凹)</p> <table border="1"> <thead> <tr> <th>部位</th> <th>計測値 (mm)</th> </tr> </thead> <tbody> <tr> <td>外面の局部的接触痕 (270° 左側)</td> <td>長さ：約 1.40 幅：約 1.16 深さ：約 0.04</td> </tr> <tr> <td>外面の局部的接触痕 (270° 右側)</td> <td>長さ：約 2.36 幅：約 3.12 深さ：約 0.08~0.12</td> </tr> </tbody> </table>	左側接触痕		右側接触痕		軸方向断面	周方向断面	軸方向断面	周方向断面	<p>倍率10倍</p>  	 	 	 	<p>倍率25倍</p>  	 	 	 	部位	計測値 (mm)	外面の局部的接触痕 (270° 左側)	長さ：約 1.40 幅：約 1.16 深さ：約 0.04	外面の局部的接触痕 (270° 右側)	長さ：約 2.36 幅：約 3.12 深さ：約 0.08~0.12

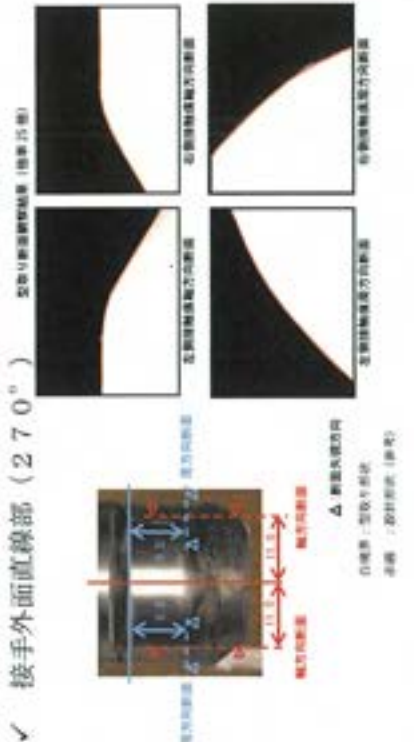
<p>白境界：型取り部 赤線：設計形状 (線形)</p>	<p>✓ 接手外面直線部 (270°) 型取り断面観察結果 (倍率 25 倍)</p>

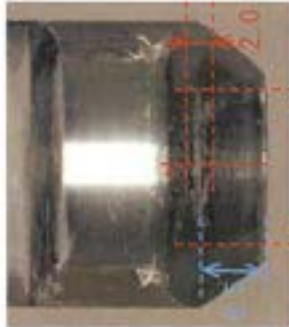
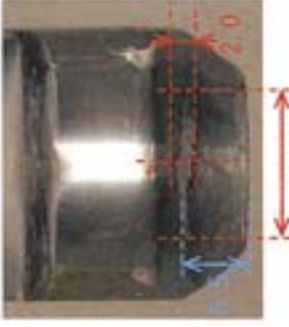
調査項目	M-4 の調査結果	比較対象アドレスの調査結果 (M-1 2)								
<p>駆動軸</p> <p>接手部の型取り</p>	<p>✓ M-4 の外面テーパー部接触痕深さは測定下限値である 0.02 mm 以下程度</p>

<p>270° 側</p> <table border="1" data-bbox="1157 1209 1316 1915"> <thead> <tr> <th>部位</th> <th>計測値 (mm)</th> </tr> </thead> <tbody> <tr> <td>外面テーパー部の周方向接触痕</td> <td>長さ：約 2.0 幅：約 15.0 深さ：測定下限値以下 (0.02mm 以下)</td> </tr> </tbody> </table>	部位	計測値 (mm)	外面テーパー部の周方向接触痕	長さ：約 2.0 幅：約 15.0 深さ：測定下限値以下 (0.02mm 以下)	<p>✓ 比較対象アドレスの外面テーパー部接触痕深さは測定下限値である 0.02 mm 以下程度</p>

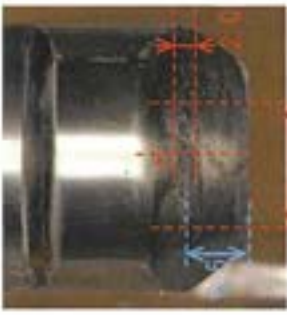
<p>270° 側</p> <table border="1" data-bbox="1157 448 1316 1153"> <thead> <tr> <th>部位</th> <th>計測値 (mm)</th> </tr> </thead> <tbody> <tr> <td>外面テーパー部の周方向接触痕</td> <td>長さ：約 1.5～約 2.0 幅：約 12.5～約 13.0 深さ：測定下限値以下 (0.02mm 以下)</td> </tr> </tbody> </table> <p>・外面テーパー部周方向接触痕は M-4 接手外面の局所的な軽微に比べ軽微</p> <ul style="list-style-type: none"> <li>・M-4 と M-1 2 の接触痕に有意な差なし</li> </ul>	部位	計測値 (mm)	外面テーパー部の周方向接触痕	長さ：約 1.5～約 2.0 幅：約 12.5～約 13.0 深さ：測定下限値以下 (0.02mm 以下)

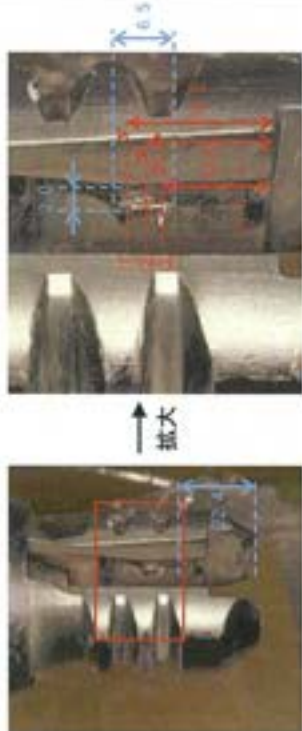
調査項目	<p>M-4の調査結果</p> <p>✓ 接手内面直線部 (270° 周方向)</p>

<p>M-4の接手内面直線部に線状の接痕が確認された。M-12では同様の接痕は確認されなかった</p>
<p>接手部の型取り</p> <p>駆動軸</p>	<p>M-4とM-12のプロファイル比較 (周方向)</p> <p>型取り断面観察結果 (倍率25倍)</p>

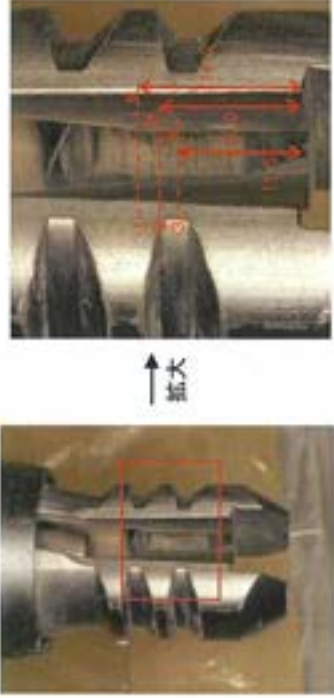
<p>比較対象アドレスの調査結果 (M-12)</p> <p>✓ 接手内面直線部 (270° 周方向)</p>

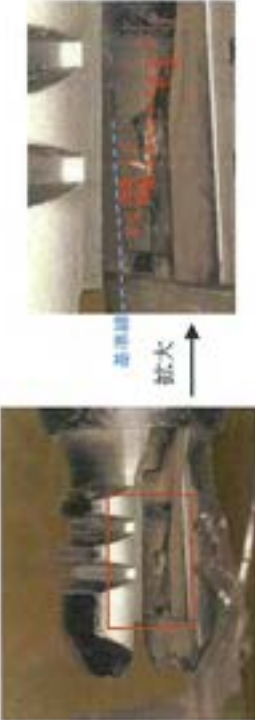
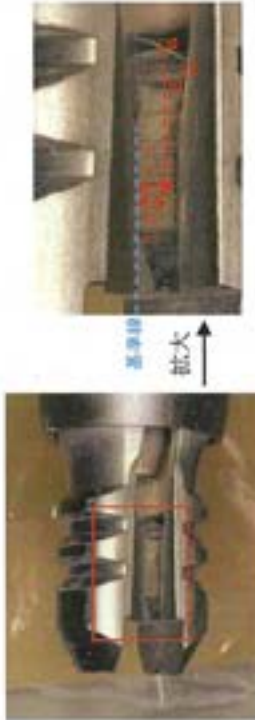
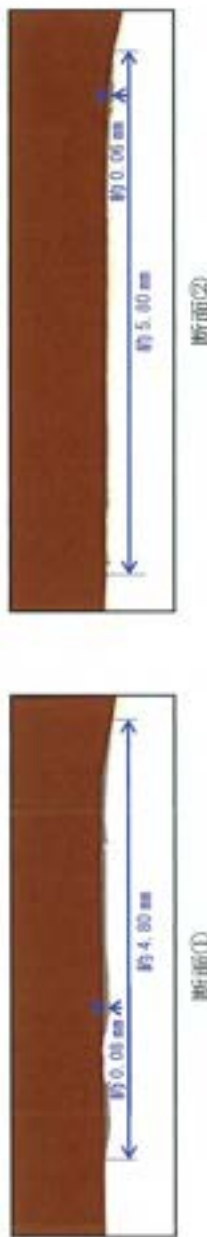
調査項目	M-4 の調査結果	比較対象アドレスの調査結果 (M-12)				
<p>駆動軸</p> <p>接手部の型取り</p>	<p>✓ 接手内面直線部 (270° 軸方向)</p>

<p>断面① 約 4.80 mm 約 0.08 mm</p> <p>断面② 約 5.00 mm 約 0.05 mm</p>	<p>白境界：M-4 赤境界：比較アドレス ピンク：差 (M-4の方が凸) 灰色：差 (M-4の方が凹)</p>				
	<table border="1" data-bbox="1061 1052 1252 1747"> <thead> <tr> <th>部位</th> <th>計測値 (mm)</th> </tr> </thead> <tbody> <tr> <td>内面テーパ部近傍の接触痕</td> <td>長さ：約 6.5 幅：約 2.0 深さ：約 0.08</td> </tr> </tbody> </table>	部位	計測値 (mm)	内面テーパ部近傍の接触痕	長さ：約 6.5 幅：約 2.0 深さ：約 0.08	
部位	計測値 (mm)					
内面テーパ部近傍の接触痕	長さ：約 6.5 幅：約 2.0 深さ：約 0.08

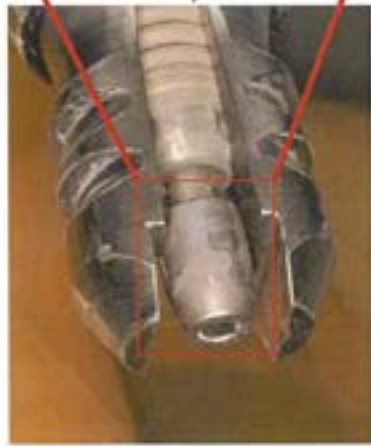
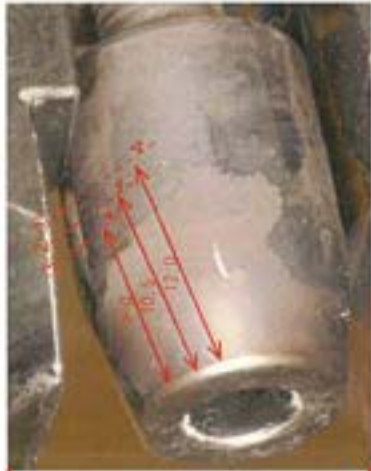
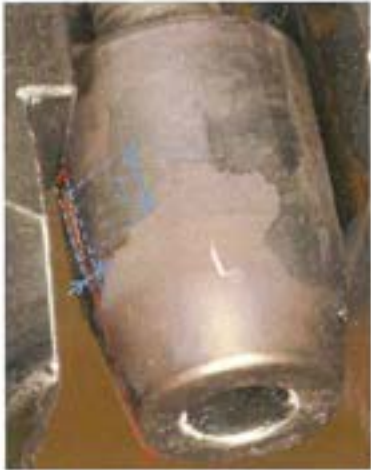
④は270°を上側にした中央線から時計回りに1.5mm位置の一番深いキズを円中心に向かって切斷した断面図

部位	計測値 (mm)
位置決めナットの接触痕	長さ：約 4.5
	幅：約 1.5
	深さ：約 0.08

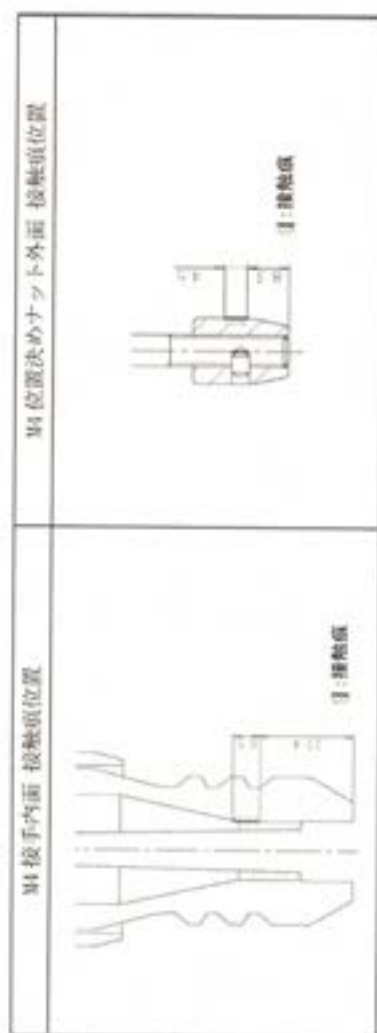
接手内面および位置決めナットの接触痕位置

✓ 接手内面と位置決めナットの接触痕は、共に線状であり、方向も一致している。

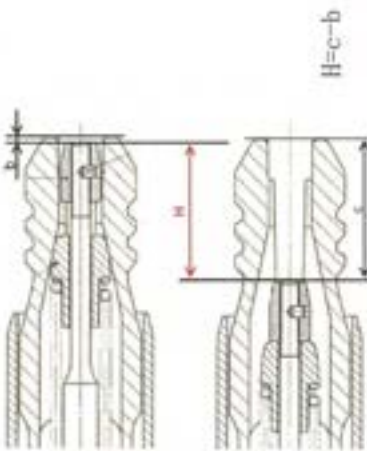
<table border="1" data-bbox="422 1220 566 1915"> <thead> <tr> <th>計測値 (mm)</th> <th>参考値 (mm)</th> </tr> </thead> <tbody> <tr> <td>a</td> <td>39.6</td> </tr> <tr> <td>b</td> <td>1.3</td> </tr> </tbody> </table> <p>✓ 位置決めナットのストロークは設計寸法を満足</p>

<table border="1" data-bbox="1069 1232 1165 1926"> <thead> <tr> <th>計測値 (mm)</th> <th>設計値 (mm)</th> </tr> </thead> <tbody> <tr> <td>H</td> <td>45.8</td> </tr> </tbody> </table>	計測値 (mm)	参考値 (mm)	a	39.6	b	1.3	計測値 (mm)	設計値 (mm)	H	45.8	<p>✓ M-4 と有意差なし、設計上想定される寸法を満足</p>

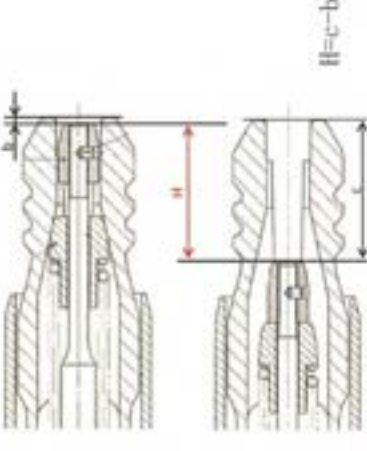
<table border="1" data-bbox="422 459 590 1153"> <thead> <tr> <th>計測値 (mm)</th> <th>参考値 (mm)</th> </tr> </thead> <tbody> <tr> <td>a</td> <td>38.9 (M-12) 39.0 (J-7)</td> </tr> <tr> <td>b</td> <td>1.3 (M-12) 1.2 (J-7)</td> </tr> </tbody> </table> <p>✓ 同左、M-4 と有意差なし</p>

<table border="1" data-bbox="1069 459 1189 1153"> <thead> <tr> <th>計測値 (mm)</th> <th>設計値 (mm)</th> </tr> </thead> <tbody> <tr> <td>H</td> <td>45.4 (M-12) 45.7 (J-7)</td> </tr> </tbody> </table>	計測値 (mm)	参考値 (mm)	a	38.9 (M-12) 39.0 (J-7)	b	1.3 (M-12) 1.2 (J-7)	計測値 (mm)	設計値 (mm)	H	45.4 (M-12) 45.7 (J-7)	<ul style="list-style-type: none"> <li>駆動軸取り外し軸の押し下げ位置でのM-4接手寸法に問題なし</li> </ul> <ul style="list-style-type: none"> <li>M-4 位置決めナットのストロークの問題なし</li> <li>比較対象軸との有意な差なし</li> </ul>

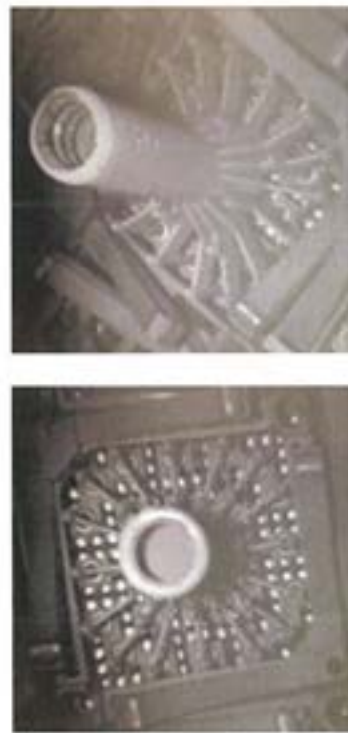
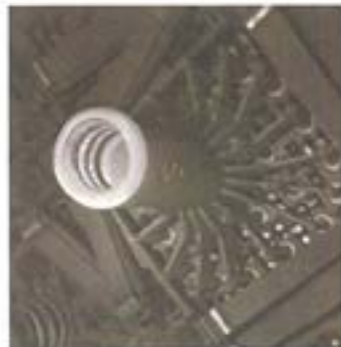
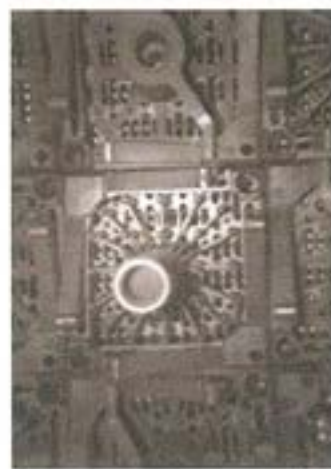
・スライダ頭部に堆積物が確認された  
 ・M-4、M-12、J-7の堆積物量はスライダ頭部内底部の円形の機械加工模様が見えないう程度  
 ・M-4の堆積物はスライダ頭部内の上から三山目よりも下の領域に堆積

原子炉格納容器内で撮影された写真より、M-4の堆積物は制御棒クラスタのスパイダ頭部の上から三山目より下の領域に堆積しており、スパイダ頭部の三山目より下の容積である約20cc相当の堆積物があったと推定される。(図-4)

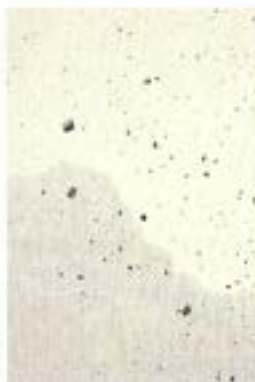
調査項目	M-4 の調査結果	比較対象アドレスの調査結果	
堆積物	<p>✓ 粒子状：黒色</p> <p>✓ 薄膜状：黒色、数 mm 程度の大きさ</p> <p>【回収した堆積物 (一部)】</p>

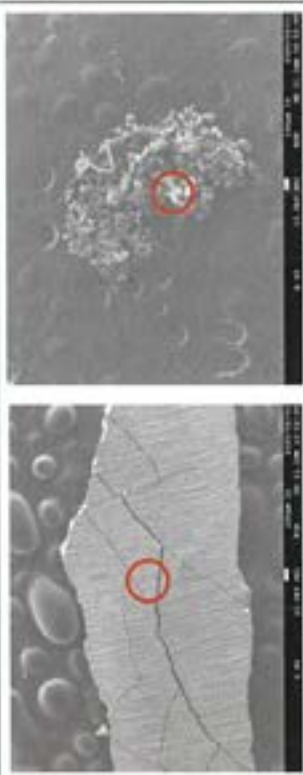
<p>M-12 薄膜状</p> <p>M-12 粒子状</p> <p>J-7 粒子状</p>	<ul style="list-style-type: none"> <li>薄膜状の堆積物には、ひび割れが認められることとから脆いと推定される</li> <li>なお、ひび割れは回収および分析の過程で付いた可能性もある</li> <li>粒子状の堆積物は数十～数百μmの粒子が集まって形成されている</li> </ul>																																																																																																																			
組成分析・X線回折

堆積物のSEM画像を確認した結果、M-4とM-12で回収された薄膜状の堆積物は一体構造であるがひび割れが認められることから脆い物質と推定される。一方、M-4、M-12、J-7で回収された粒子状の堆積物は数十～数百 $\mu\text{m}$ の粒子が集まって形成されていることが確認された。また、EPMAによる組成分析およびX線回折による形態分析を実施した結果、薄膜状の堆積物はマグネタイト( $\text{Fe}_3\text{O}_4$ )であった。粒子状の堆積物も同様にマグネタイト( $\text{Fe}_3\text{O}_4$ )であった。

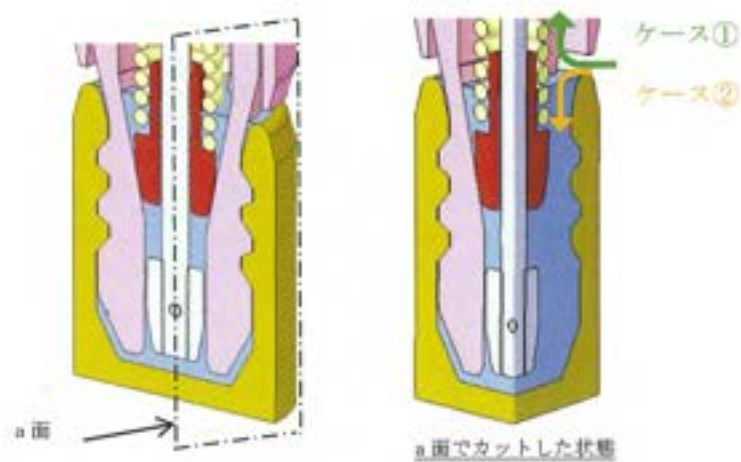
図-7 スパイダ頭部内への侵入経路

もう1つは「プラント運転中の1次冷却材環境における生成」である。プラント運転中の駆動軸接手と制御棒クラスタのスパイダ頭部は図-7に示す結合状態にあり、図-7の緑色の経路（駆動軸の保護筒下端と制御棒クラスタのスパイダ頭部の隙間）を経て鉄イオンを含む1次冷却材が駆動軸内部に浸入する。

ケース②は駆動軸外部で生成したマグネタイトが図-7の黄色の経路（駆動軸の保護筒下端と制御棒クラスタのスパイダ頭部の隙間）を経てスパイダ頭部と駆動軸接手の隙間部に侵入し堆積することになる。粒子状のスラッジの一部がこれに該当すると考えられる。

駆動軸の保護筒下端と制御棒クラスタのスパイダ頭部の隙間は数mm程度と狭いことから、今回、スパイダ頭部内で確認された堆積物は、ケース①の駆動軸内表面で生成したマグネタイトが剥離、落下、堆積したもののほうが比較的多いと推定される。

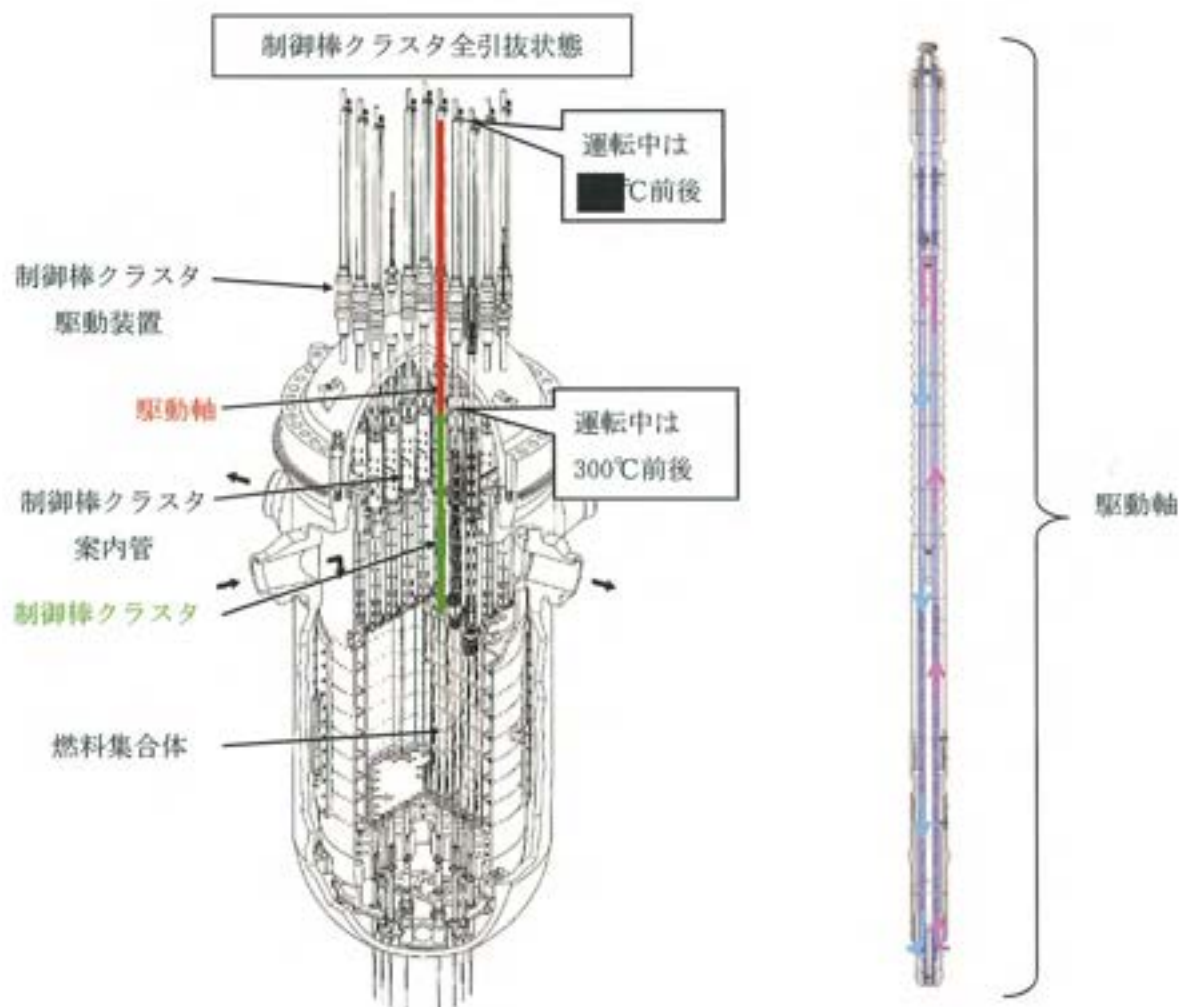
図-8 運転中の駆動軸・制御棒クラスタ位置と駆動軸内部の自然循環流

運転中の駆動軸近傍は下端が300℃前後、上端が■■■■℃前後の条件にあると推定され、駆動軸内部では温度差（密度差）を駆動源とする1次冷却材の自然循環流が生じている可能性が考えられる。（図-8参照）

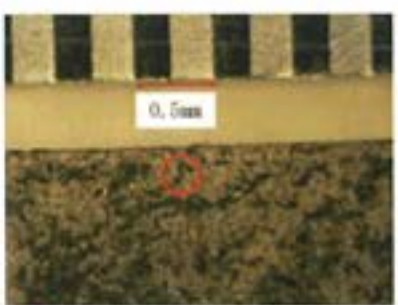
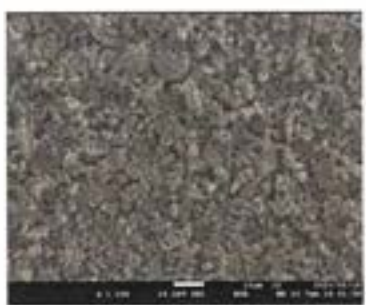
表-1 1次冷却材系統で回収されたスラッジの性状

<ul style="list-style-type: none"> <li>・数<math>\mu\text{m}</math>の粒子で構成された黒色の微粒子状のスラッジが認められるが、スパイダ頭部内で確認されたような粒子状および薄膜状の堆積物（スラッジ）はない</li> </ul>
<p>✓ 水質分析用フィルタ</p>

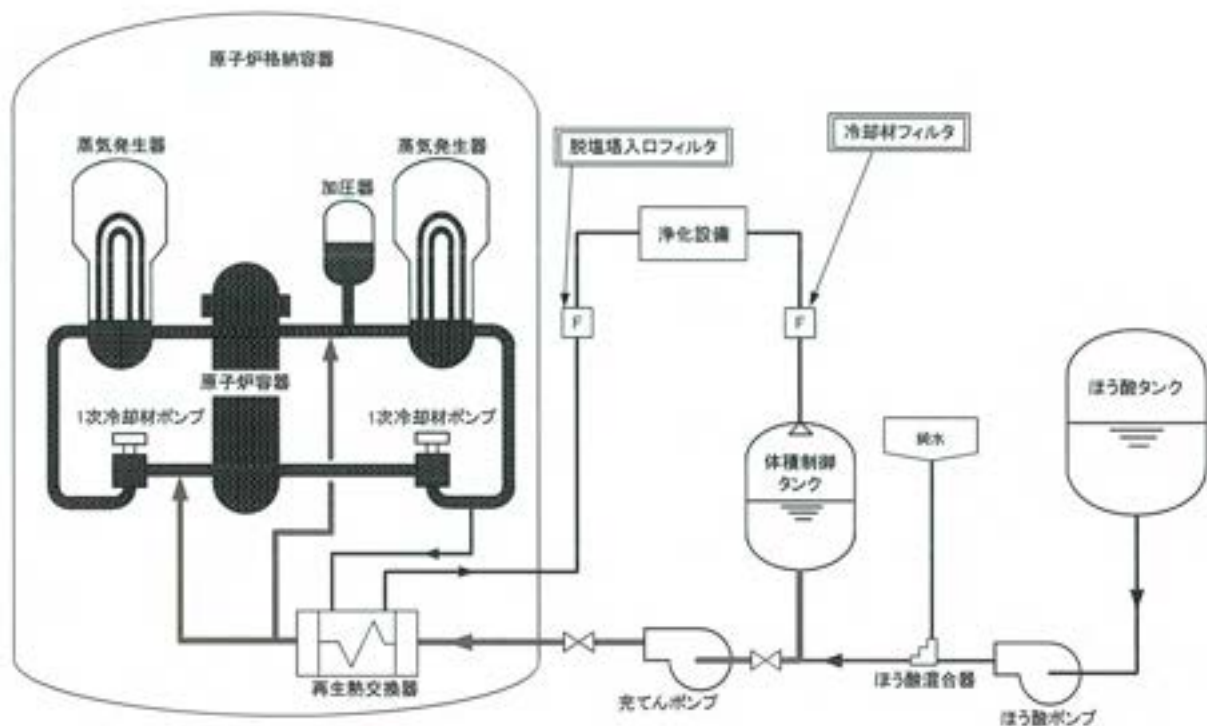
図-9 冷却材フィルタ等の配置を示す系統図

また、化学体積制御系統に設置された冷却材フィルタ等の配置を示す系統図を図-9に、過去の冷却材フィルタ等の交換実績を表-2に示す。冷却材フィルタ等は主に定検時に取り替え、固体廃棄物処理設備にて処理を行う。冷却材フィルタ等の取替頻度は、長期停止の影響により3-13運転サイクルで多いものの、運転サイクル期間で比較した場合はいずれの運転サイクルも同程度の取替頻度であった。

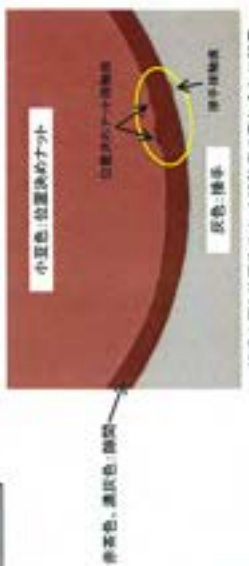
接手内面と位置決めナットの接触痕の重ね合わせ様子

・接触痕は、接手内面直線部と位置決めナット直線部が接触する組み合わせであり、位置決めナットの上下降時に生じた可能性がある。  
 ・幾何学的に接触痕発生には介在物が関与した可能性が高く、接触痕の大きさから、介在物は約1mm程度の大きさのものが存在していた可能性がある。

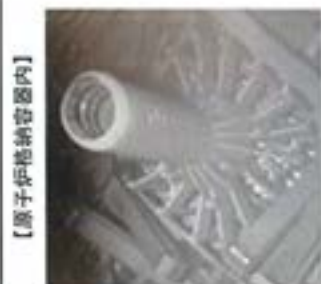
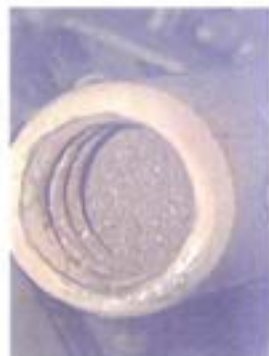
### ① 堆積物の確認結果

- ・薄膜状の堆積物は、ひび割れが認められることから脆いと推定される。
- ・粒子状の堆積物は数十～数百 $\mu m$ の粒子が集まって形成されている。

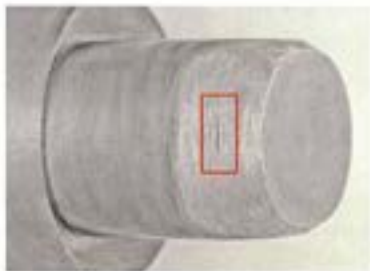
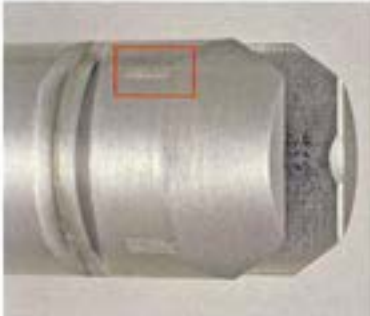
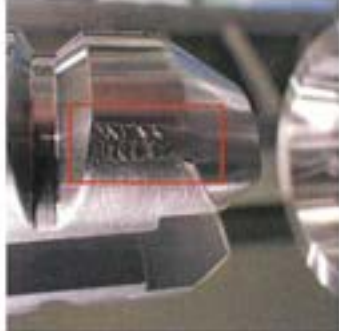
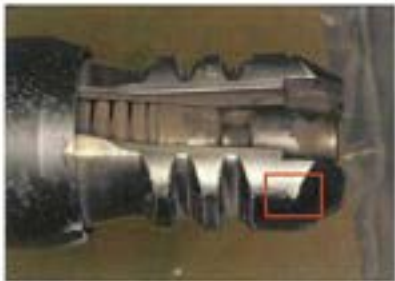
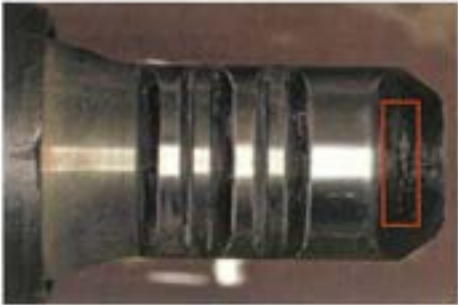
図-4 引き上がり状態実証試験の試験後の接触面の接触面 (写真)

また、ケース1, 2, 3の試験後の接触面の写真を図-4に示す。ケース1の写真から、実機接手外面のテーパ部の接触痕およびスパイダ頭部の円筒部内面の傷とよく似た接触痕が部分的に確認された。ケース2の写真から、実機引き上がり事象の発生した駆動軸（M-4）接手外面の局所的な接触痕とよく似た接触痕が確認された。一方、ケース3の写真から、実機引き上がり事象の発生した駆動軸（M-4）接手外面の局所的な接触痕とは大きく様相の異なる接触痕が確認された。このことから、ケース3は今回の事象を再現しているとは言い難い。

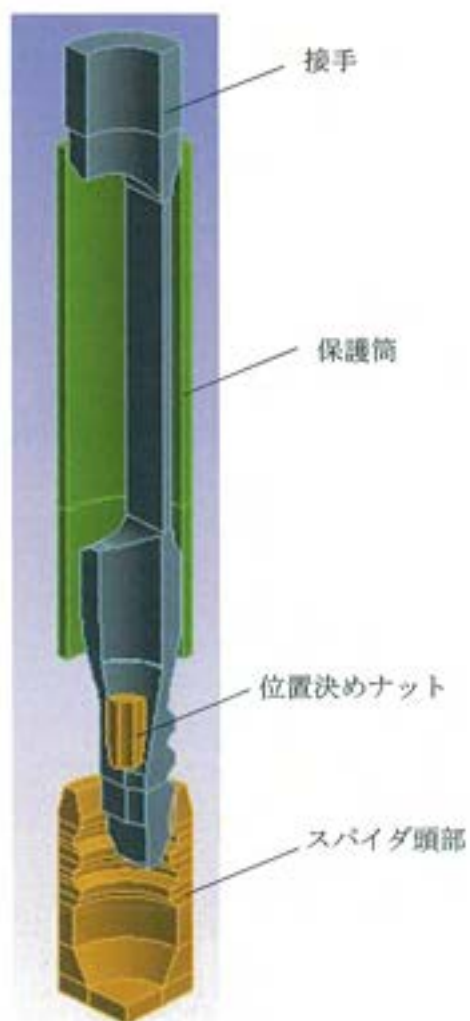
図-1 引き上がり事象の再現解析モデル（ケース2）

料でのFEMモデルにおいても、ケース2（接手外面の接触面：面荒れ／面荒れ）の条件において制御棒クラスタ引き上がり事象が発生し得ることが確認されたため、部分モデルの供試体で実証試験を実施することは妥当である。

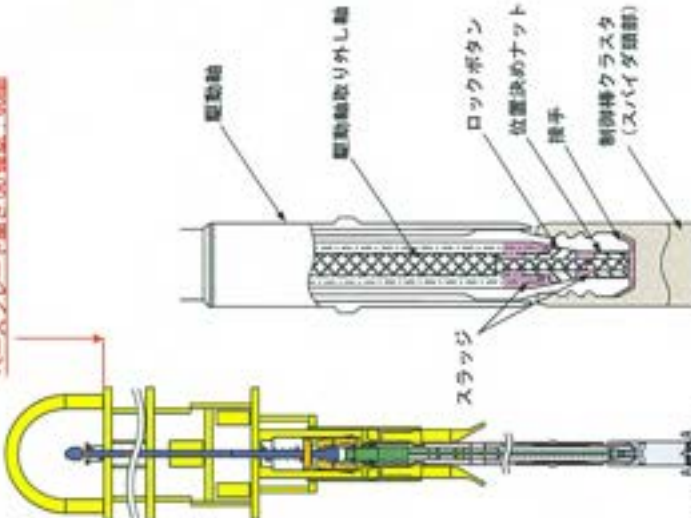
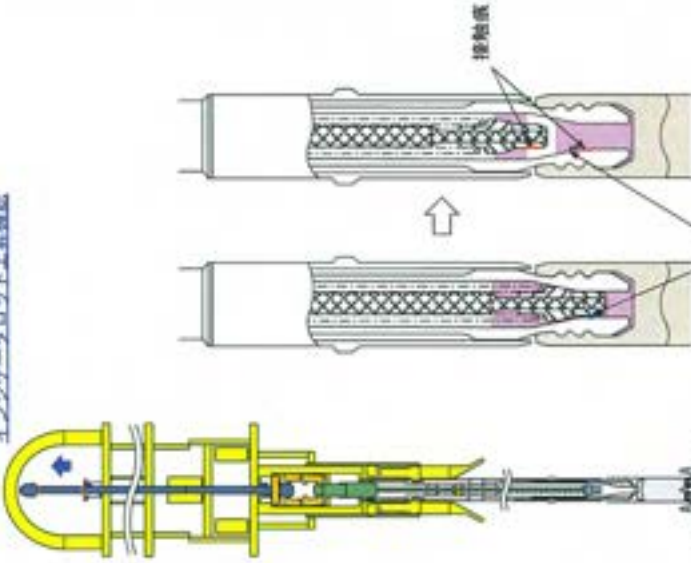
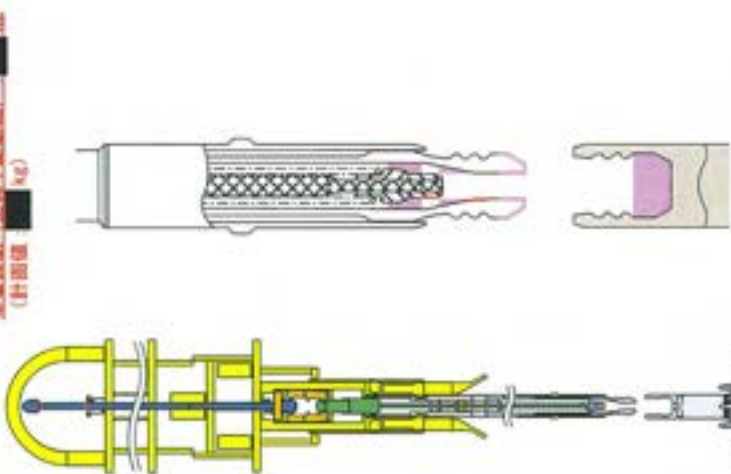
<p>観察事実</p>	<ul style="list-style-type: none"> <li>・制御棒クラスタと駆動軸結合状態でのベースプレート高さ60mmを確認</li> <li>・制御棒クラスタのスバイダ頭部にスラッジが堆積</li> </ul>	<ul style="list-style-type: none"> <li>・インジケータロッドの上昇を確認 (駆動軸取り外し軸上昇)</li> <li>・操作部位置決めナットと位置決めナット位置部に接触板を確認、両者の位置は駆動軸取り外し軸の動作により変動する箇所を確認</li> </ul>	<ul style="list-style-type: none"> <li>・工具をより上げ、重量が工具と駆動軸の合計重量 ( kg) となっていることを確認 (制御棒クラスタが切り離されていることを確認)</li> </ul>
<p>推定メカニズム</p>	<ul style="list-style-type: none"> <li>・スラッジは1次冷却系統内 (駆動軸内面等) で生じたものと考えられ、スバイダ頭部内およびロックボタン周りに堆積</li> </ul>	<ul style="list-style-type: none"> <li>・ロックボタン周りのスラッジは堆積したまま駆動軸取り外し軸が上昇</li> <li>・操作部位置決めナットの間にスラッジが堆積していた状態で取り外し軸が上昇したことにより、スラッジ (1mm程度) を介して両者が接触し、操作部位置決めナット位置部に接触板が堆積</li> </ul>	<ul style="list-style-type: none"> <li>・ロックボタン周りのスラッジは堆積したまま駆動軸が上昇</li> <li>・操作部位置決めナット (マルチサイト系ステンレス鋼) であることから、操作部内面等一部および操作部位置決めナット位置部にもスラッジが付着した状態で駆動軸が上昇</li> </ul>

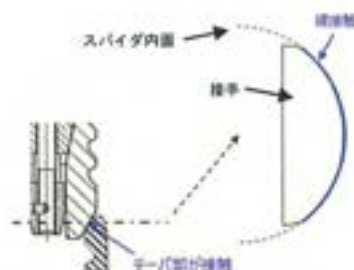
図1 通常の駆動軸着座状態

通常、位置決めナットが下端まで降下している場合には、接手が開いた状態で拘束され、図1に示すように接手先端テーパ部とスパイダ頭部テーパ部が線状の接触をしている。また、今回の調査においても当該接触箇所に対応する位置に、図2に示す0.02mm以下（測定下限以下）の接触痕が確認されている。

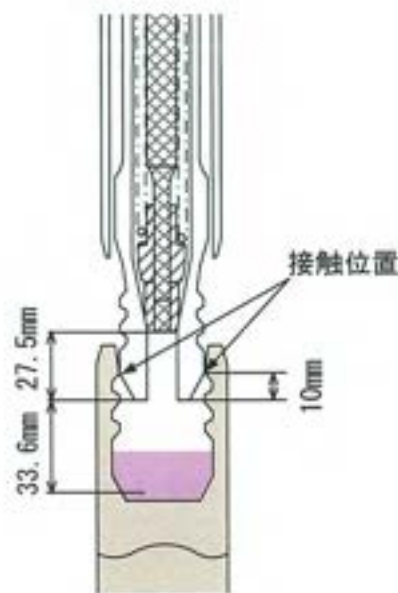
図5 不完全結合時の位置関係

一方、M-4 駆動軸の接手外面直線部には、図4に示すように通常の着座位置よりも高い位置に4点の局所的接触痕が確認されており、図3に示すように通常よりも低い位置（接手がスパイダ頭部に挿入された状態）で駆動軸が着座していたと考えられる。また、この状態で着座するためには、幾何学的な関係より、位置決めナットが接手先端から27.5mm高い位置で接手内面と接している状態となる。なお、この時の接手の浮き上がり量は、通常着座状態を48mmとした場合、33.6mmとなる。これらの位置関係を図5に示す。

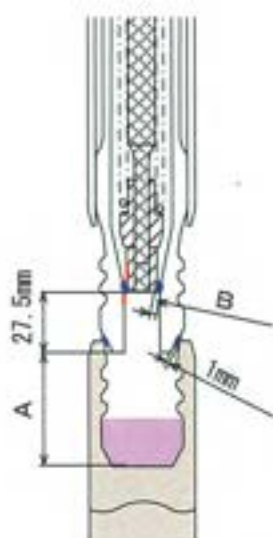
図6 駆動軸着座時の位置関係

- ・ 1. 項の検討結果から、接手先端から位置決めナットまでの距離は27.5mmとする。
- ・ 接手内面と位置決めナットの接触痕から推定される介在物(1mm程度)から、接手先端のスラッジ厚さは1mmとする。

検討の結果、位置決めナットと接手の間に挟まるスラッジの厚さは2.0mmから3.6mmとなった。なお、接手先端のスラッジ厚さを0mmから2.5mmの範囲で変化させた場合の位置決めナットと接手の間に挟まるスラッジの厚さは0.4mmから4.2mmとなる。

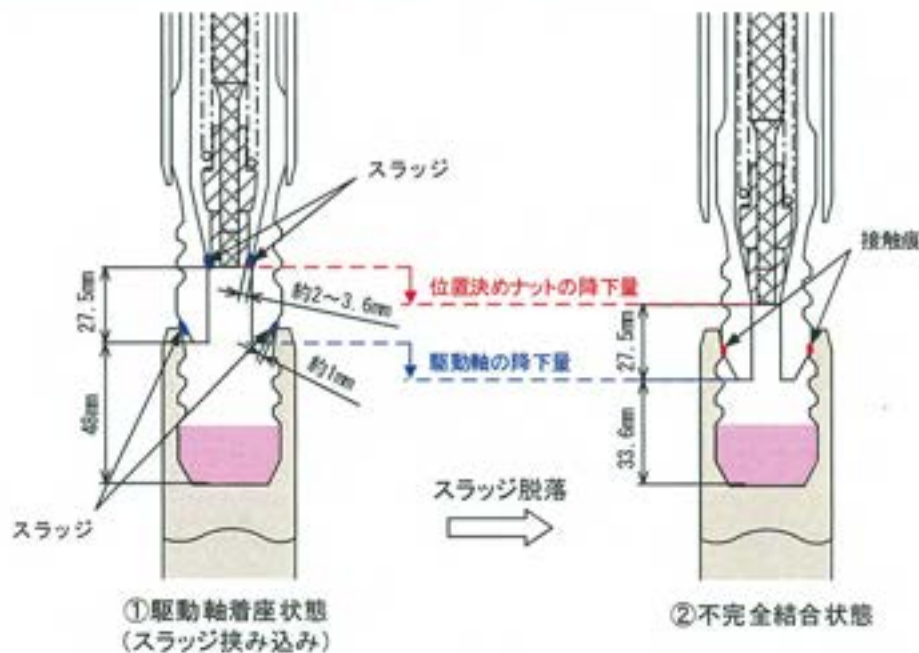
図1-1 不完全結合状態に至るまでの推定挙動

推定メカニズムのステップ⑥の駆動軸着座状態（図1-1①）から位置決めナットと接手の間のスラッジが脱落することにより、位置決めナットと接手が沈み込み、不完全結合状態（図1-1②）に至る際の駆動軸の挙動について、機構解析により確認する。

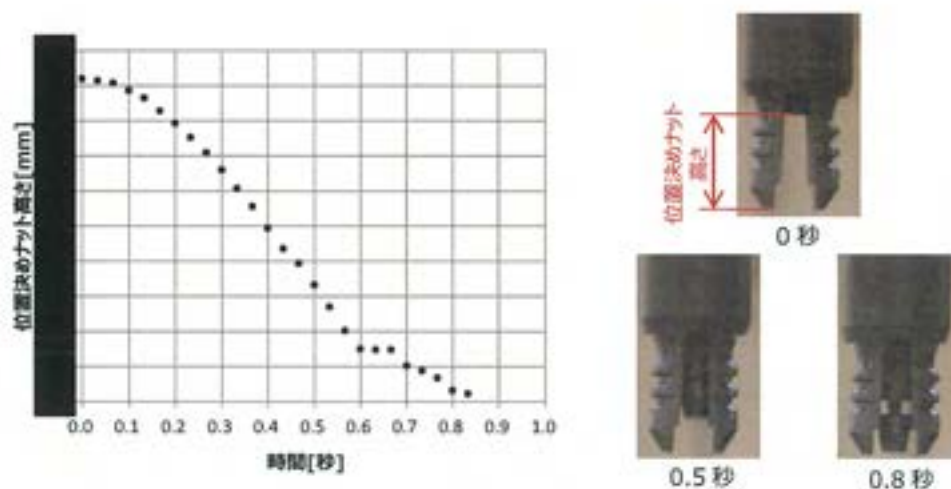
図 2-1 駆動軸の動作確認試験結果（アドレス：M4）

現地調査の一環として実施した駆動軸の動作確認試験におけるボタンダウン操作時の位置決めナットの気中挙動（図2-1）を再現できる機構解析モデルを構築する。機構解析モデルを図2-2に示す。

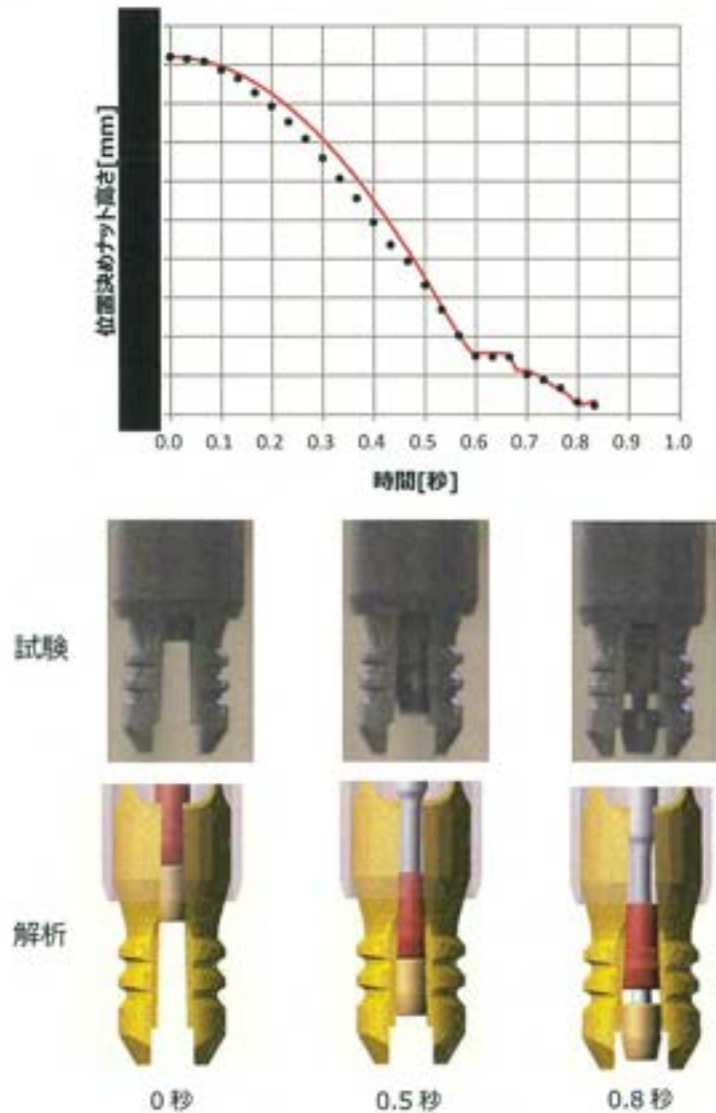
図3-1 動作確認試験の再現解析結果

気中におけるボタンダウン動作を模擬した機構解析の結果を図3-1に示す。本図より、機構解析結果（赤線）は動作確認試験の結果をよく再現できていることが分かる。

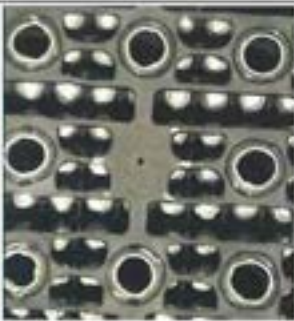
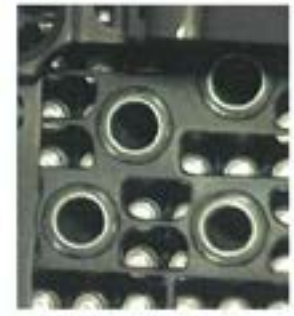
制御棒案内シンプル入口

2. のとおり、本事象に伴う燃料集合体の健全性への影響はないと考えるが、制御棒クラスタと干渉する可能性のある燃料集合体の部位（上部ノズル上面および制御棒案内シンプル入口）を対象に、水中テレビカメラにて、外観確認を実施し、有意な傷や損傷等がないことを確認した。（表1参照）

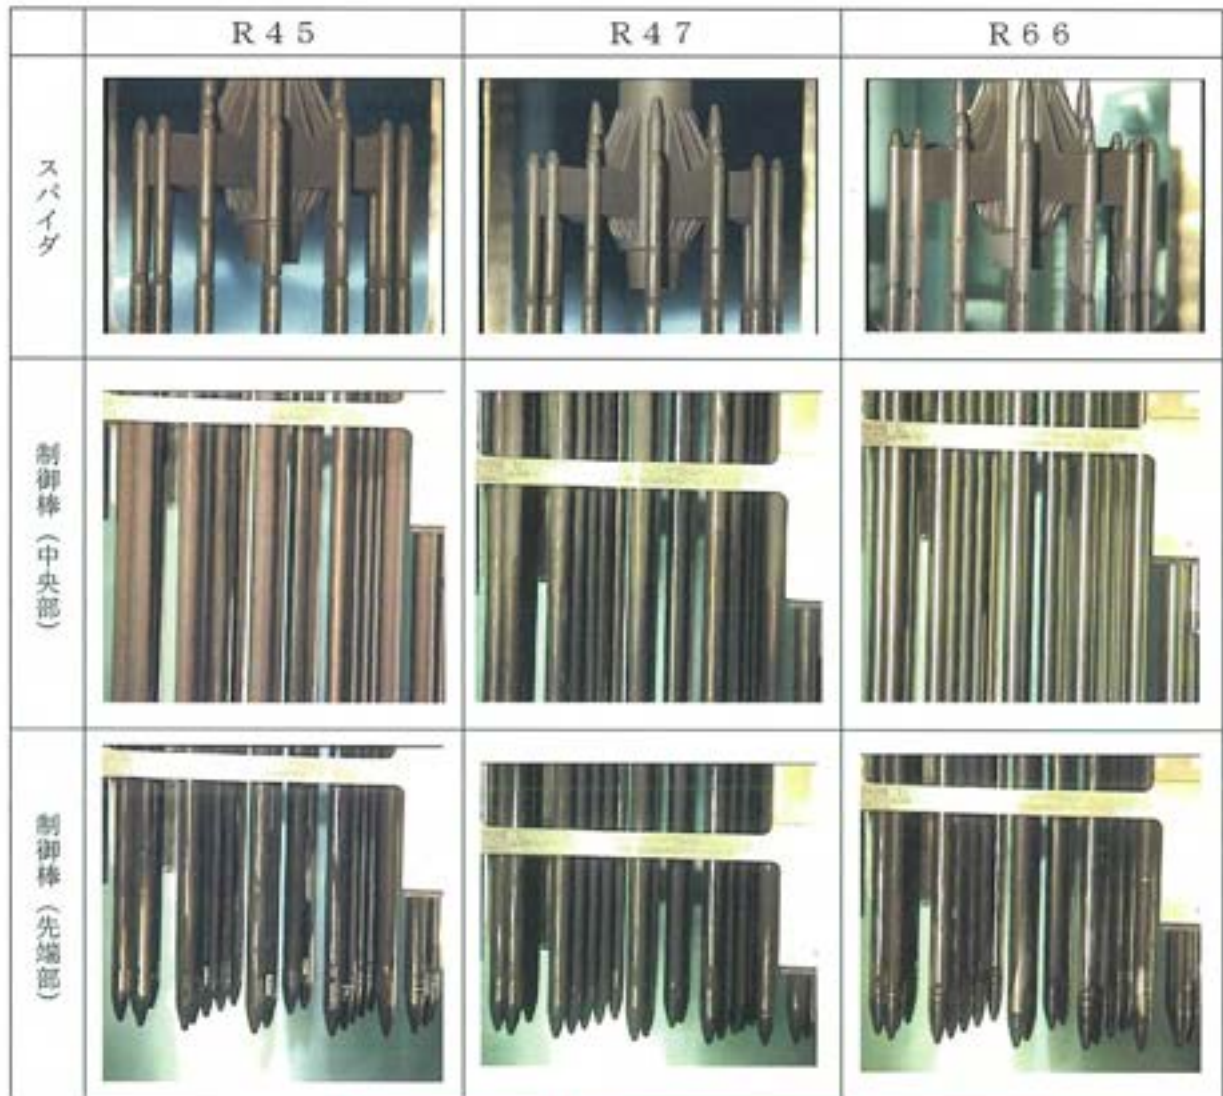
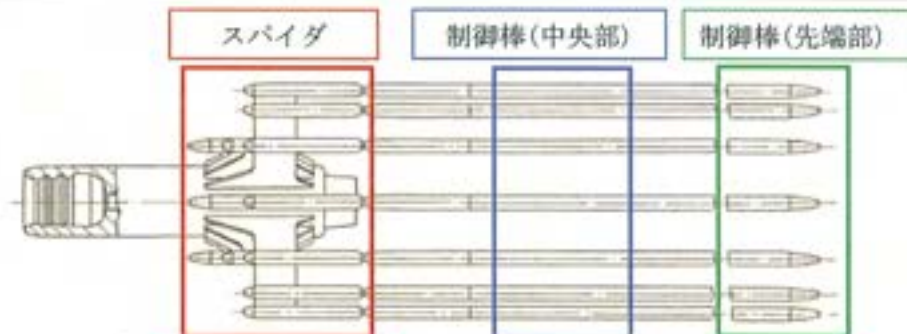
制御棒クラスタ全体図

また、同様に、燃料集合体と干渉する可能性のある制御棒クラスタの部位（スパイダおよび制御棒）についても、水中テレビカメラにて、外観確認を実施し、有意な傷や損傷等がないことを確認した。（表2参照）
