伊方発電所第3号機第15回定期検査中に発生した一連のトラブルに係る  
報告書の一部補正について

伊方発電所第3号機  
原子炉容器上部炉心構造物吊り上げ時の  
制御棒クラスター引き上がりについて

令和2年3月17日 提出  
令和2年4月 3日 補正  
四国電力株式会社

伊方発電所第3号機 原子炉容器上部炉心構造物吊り上げ時の制御棒クラスタ引き上がりについて

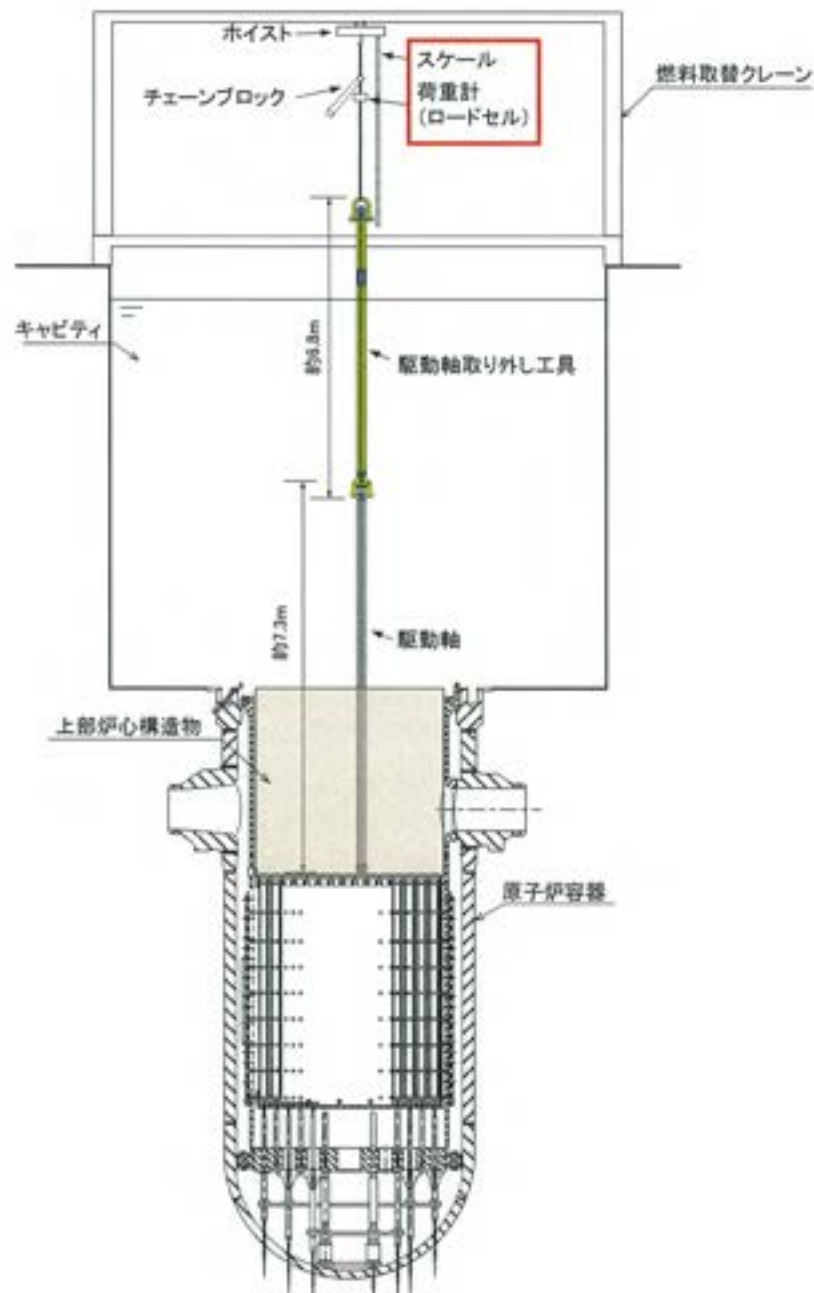
図－ 1 荷重計およびスケール

- ・使用された荷重計（ロードセル）について、作業記録により、使用前点検で荷重計表示が出ていることおよび遠隔表示機の表示値が本体表示値と同じであることを確認するとともに外観確認により有意な損傷等がないことを確認した。また、今回の調査にて、ウェイトを用いた動作確認により表示値に異常がないことを確認した。
- ・使用されたスケールについて、外観確認により有意な損傷等がないことを確認した。

| 調査項目 | 調査結果 |
|---|---|
| 使用前点検 | <ul style="list-style-type: none"><li>・荷重計（ロードセル）表示が出ていること、遠隔表示機の表示値が本体表示値と同じであることを確認した。</li><li>・外観確認により有意な損傷等がないことを確認した。</li></ul> |

スケールについて、外観確認により有意な損傷等がないことおよびJIS1級であることを確認した。

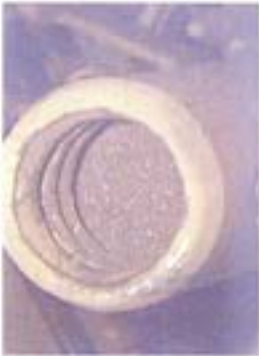
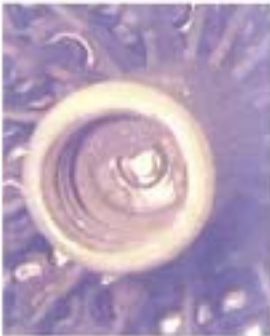
堆積物のSEM画像を確認した結果、M-4とM-12で回収された薄膜状の堆積物は、一体構造であるがひび割れが認められることから脆い物質と推定される。一方、M-4、M-12、J-7で回収された粒子状の堆積物は数十～数百 $\mu$ mの粒子が集まって形成されていた。

| 調査項目 | M-4 の調査結果 | 比較対象アドレスの調査結果 | |
|---|---|---|---|
| スライダ 頭部 | <div data-bbox="387 1523 647 1850"> </div> <div data-bbox="387 1135 647 1489"> </div> | <div data-bbox="384 775 655 1081"> </div> <div data-bbox="384 398 655 732"> </div> <div data-bbox="671 698 703 808">M-12</div> <div data-bbox="826 766 1098 1081"> </div> <div data-bbox="826 423 1098 732"> </div> <div data-bbox="1106 710 1137 786">J-7</div> | <ul style="list-style-type: none"> <li>スライダ頭部に堆積物が確認された</li> </ul> |

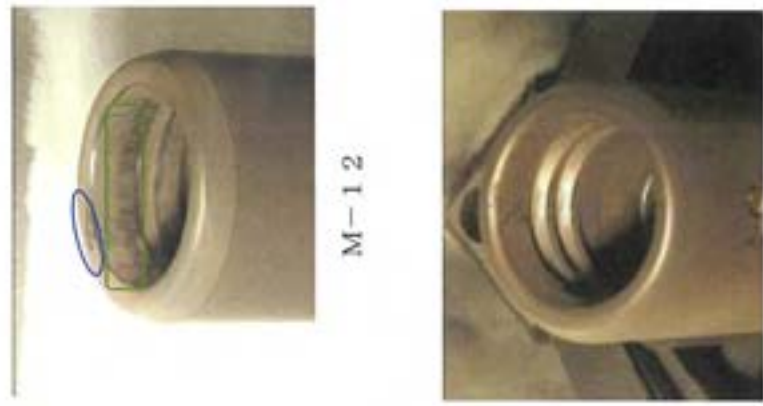
- ・ 図面確認により制御棒クラスタと上部炉心構造物が物理的に干渉する可能性がないこと、スパイダ頭部の外観確認により損傷や変形がないことから、制御棒クラスタの保持機能には問題なく、当該制御棒クラスタの健全性に問題はない。
- ・ なお、制御棒クラスタは中性子照射量の制限等の観点から取替基準を定めており、当該制御棒クラスタは今回の定期検査にて取替予定であり、再使用の予定はない。

| 調査項目 | M-4 の調査結果 | 比較対象アドレスの調査結果 | |
|---|---|---|---|
| 制御棒クラスタ<br>外観<br>スパイダ頭部 | <p>【使用済燃料ピット内点検】</p> <ul style="list-style-type: none"> <li>✓ 水中カメラ（カラー）による詳細確認の結果、スパイダ頭部の円環部上面に接触痕（色調の変化）（青枠）あり</li> <li>✓ スパイダ頭部の内部テーパ面に接触痕（色調の変化）（緑枠）あり</li> </ul> <div data-bbox="510 1276 1324 1747"> <p>円環部上面</p> <p>テーパ面</p> <p>スパイダ頭部</p> </div> | <p>【使用済燃料ピット内点検】</p> <ul style="list-style-type: none"> <li>✓ M-12 はスパイダ頭部の円環部上面に接触痕（色調の変化）（青枠）あり、M-4 に比べて軽微</li> <li>✓ M-12 のスパイダ頭部の内部テーパ面の接触痕（色調の変化）（緑枠）は M-4 と同程度</li> <li>✓ 使用期間が短い J-7 は、スパイダ頭部の円環部上面の接触痕（色調の変化）なし</li> </ul> <div data-bbox="510 560 1276 963"> <p>M-12</p> <p>J-7</p> </div> | <ul style="list-style-type: none"> <li>・ M-4 のスパイダ頭部の円環部上面に接触痕（色調の変化）が確認された比較対象（M-12）でも同様の箇所（箇所）に接触痕（色調の変化）が確認されたが、M-4 の接触痕のほうが広範囲であった</li> <li>・ M-4 のスパイダ頭部の内部テーパ面に接触痕（色調の変化）が確認された比較対象（M-12）でも同程度</li> <li>・ 使用期間が短い J-7 は、スパイダ頭部の円環部上面の接触痕（色調の変化）なし</li> </ul> |

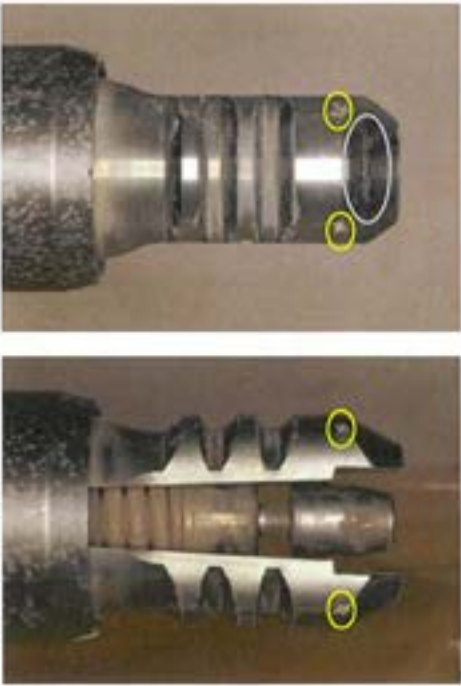
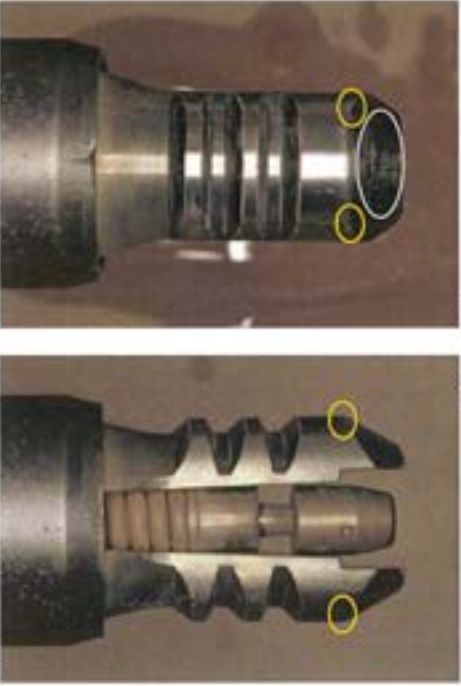
- ・ 接手内外面で軽微な接触痕が確認されたものの、駆動軸の外観確認により損傷や変形がないことを確認したこと、寸法計測や動作確認でも問題なかったことから、制御棒クラスタの保持機能には問題なく、当該駆動軸の健全性に問題はない。

| 調査項目 | M-4の調査結果 | 比較対象アドレスの調査結果 | |
|---|---|---|---|
| 駆動軸 | <ul style="list-style-type: none"> <li>✓ 外面の直線部に局所的な接触痕あり（4か所、金属光沢の強い接触痕）…黄色枠</li> <li>✓ 接手先端テーパ部に周方向の接触痕あり（金属光沢なし）…灰色枠</li> </ul> | <ul style="list-style-type: none"> <li>✓ 外面の直線部に局所的な接触痕あり（金属光沢のない軽微な接触痕）…黄色枠</li> <li>✓ 接手先端テーパ部に周方向の接触痕あり（金属光沢なし）…灰色枠</li> </ul> | <ul style="list-style-type: none"> <li>• 金属光沢を有するM-4接触痕（黄色枠）は今回生じた可能性がある</li> <li>• 比較対象でも同様の箇所に接触痕（橙色枠）が確認されたが金属光沢はなかった</li> <li>• テーパー部の周方向接触痕（灰色枠）は切り離し操作後の駆動軸仮置きでスライダ頭部の内面テーパ部と取り合う箇所に相当し、金属光沢はなかった</li> </ul> |

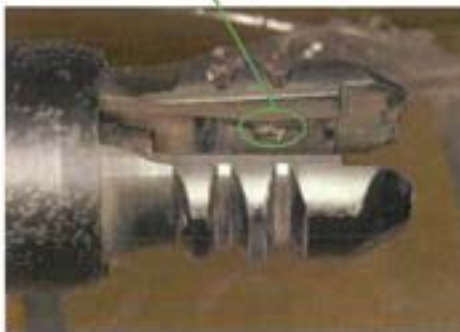
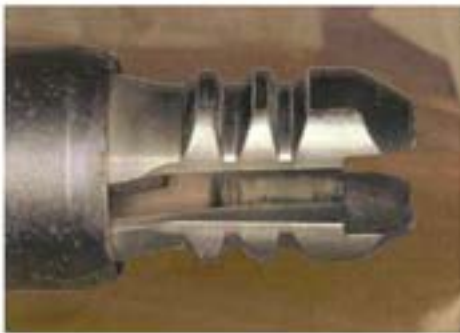
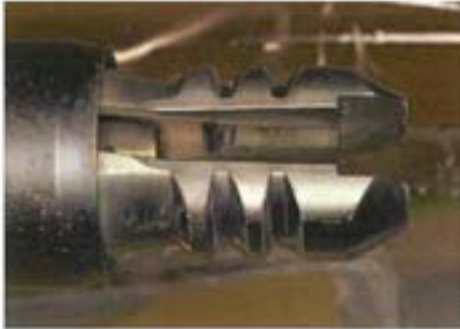
| 調査項目 | M-4 の調査結果 | 比較対象アドレスの調査結果 | |
|---|---|---|---|
| 駆動軸 | ✓ 接手内面直線部に接触痕あり（金属光沢、線状…緑枠）<br><br><br> | ✓ 接手内面直線部に金属光沢を有する接触痕なし<br><br><br>M-12 | <ul style="list-style-type: none"><li>金属光沢を有するM-4 接触痕（緑枠）は今回生じた可能性がある</li><li>内面直線部は位置決めナット/ロックボタンの摺動する部位であるが、比較対象には有意な接触痕なし。したがって、M-4 接触痕は今回生じた可能性がある</li></ul> |
| 外観 | | | <ul style="list-style-type: none"><li>M-4 位置決めナット直線部に線状の接触痕（青枠）が確認された</li></ul> |

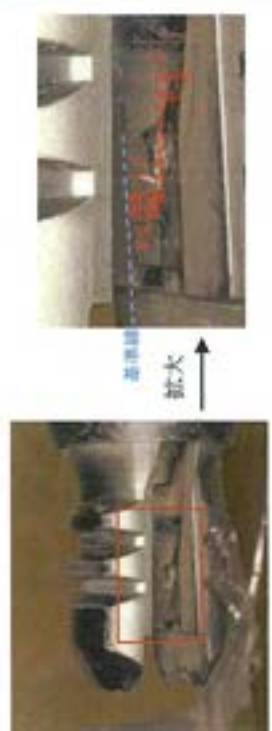
| 調査項目 | M-4 の調査結果 | 比較対象アドレスの調査結果 (M-1 2) | |
|---|---|---|---|
| <div data-bbox="683 1953 890 2065"> 駆動軸<br/> 接手部の型取り </div> | <div data-bbox="683 1249 715 1908"> ✓ M-4 と M-1 2 のプロファイル比較 (周方向) </div> <div data-bbox="746 990 778 1339"> 型取り断面観察結果 (倍率 25 倍) </div> <div data-bbox="798 1429 1034 1877"> <p>断面①</p> </div> <div data-bbox="798 936 1034 1384"> <p>断面②</p> </div> <div data-bbox="798 443 1034 891"> <p>断面③</p> </div> <div data-bbox="1129 488 1241 712"> <p> 白境界 : M-4<br/> 赤境界 : 比較アドレス<br/> ピンク : 差 (M-4 の方が凸)<br/> 灰色 : 差 (M-4 の方が凹) </p> </div> | <div data-bbox="683 654 715 1146"> ✓ 接手内面直線部 (270° 周方向) </div> <div data-bbox="300 1169 609 1899"> </div> <div data-bbox="300 855 635 1124"> </div> | <div data-bbox="172 152 427 376"> ・ M-4 の接手内面直線部に線状の接触痕が確認された。M-1 2 では同様の接触痕は確認されなかった </div> |

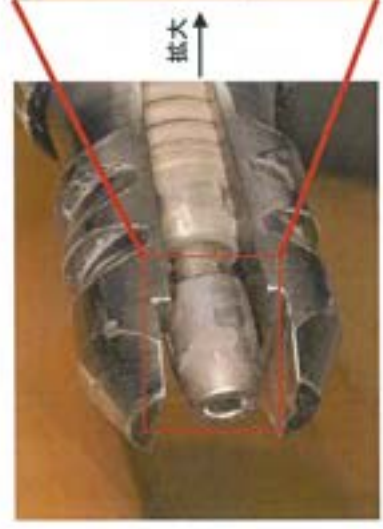
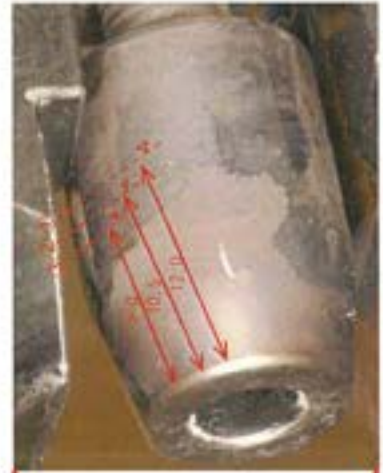
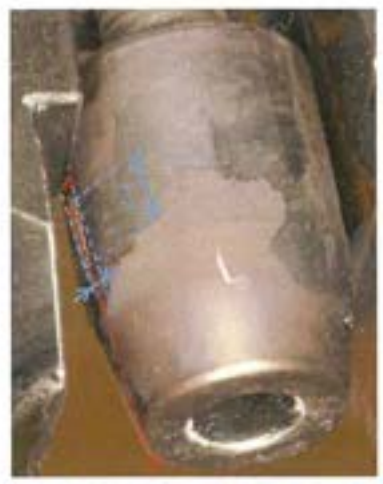
M-4の調査結果

・位置決めナットの直線部に線状の接触痕が確認された

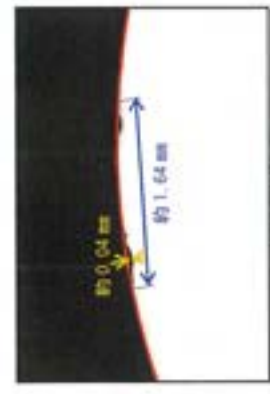
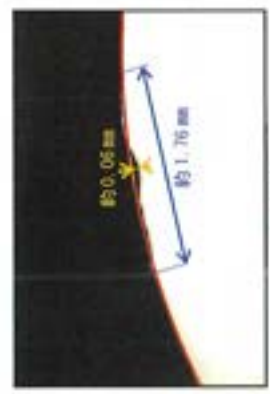
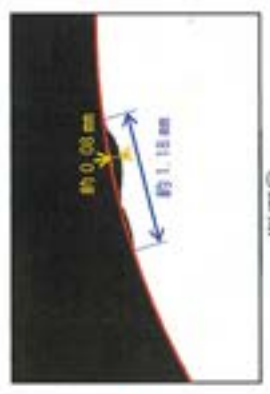
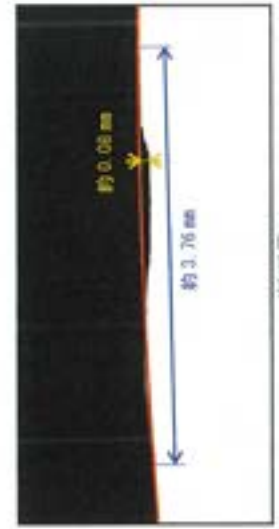
✓ M-4のプロファイル

①はナット先端から12.0 mm位置  
②はナット先端から10.5 mm位置  
③はナット先端から9.0 mm位置  
④は270°を上側にした中央線から時計回りに1.5 mm位置の一番深いキズを円中心に向かって切った断面図

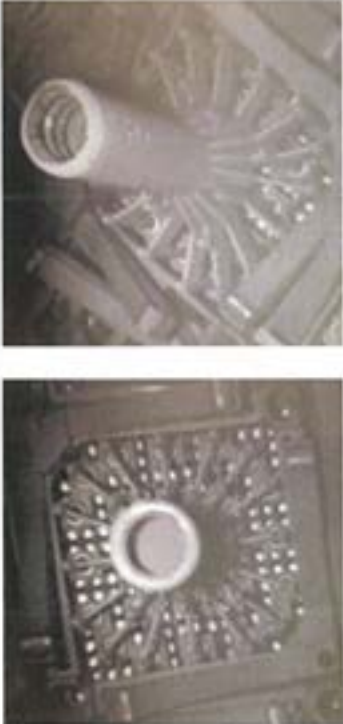
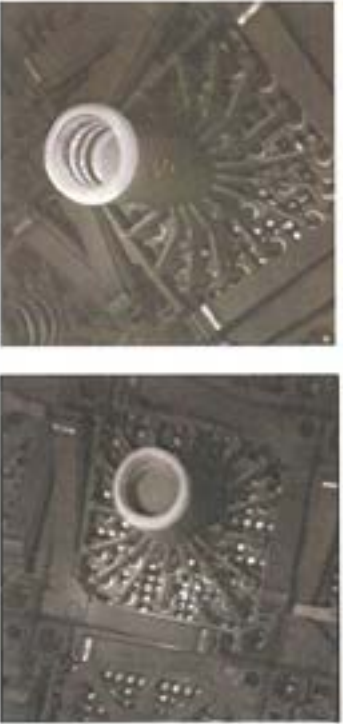
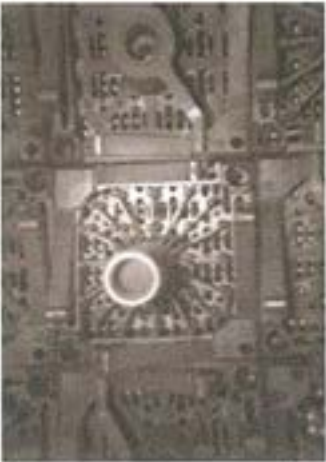
| 調査項目 | M-4 の調査結果 | 比較対象アドレスの調査結果 | |
|---|---|---|---|
| <p>制御棒クラスタ</p> <p>堆積物</p> <p>スバイダ頭部</p> | <p>【原子炉容器内点検】</p> <p>✓ 水中カメラ（白黒）により、スバイダ頭部を確認したところスバイダ内部に堆積物あり</p> | <p>【原子炉容器内点検】</p> <p>✓ 同左</p> <p>M-12</p> | <ul style="list-style-type: none"> <li>スバイダ頭部内に堆積物が確認された</li> <li>M-4、M-12、J-7 の堆積物量はスバイダ頭部内底部の円形の機械加工模様が見えないう程度</li> <li>M-4 の堆積物はスバイダ頭部内の上から三山目より下の領域に堆積</li> </ul> |

原子炉格納容器内で撮影された写真より、M-4の堆積物は制御棒クラスタのスパイダ頭部の上から三山目より下の領域に堆積しており、スパイダ頭部の三山目より下の容積である約20cc相当の堆積物があったと推定される。(図-4)

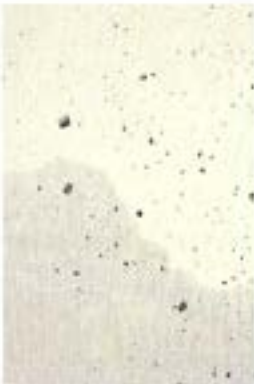
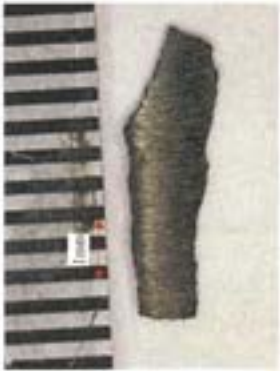
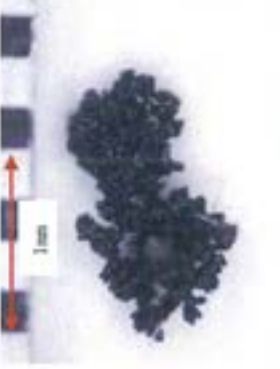
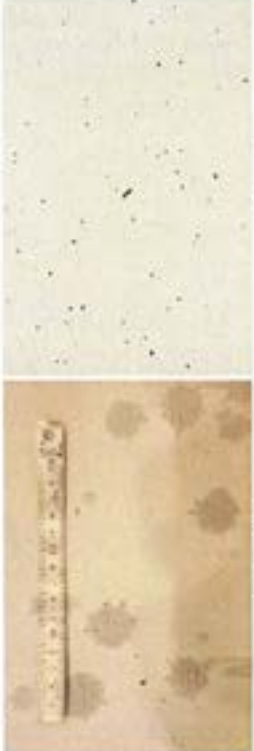
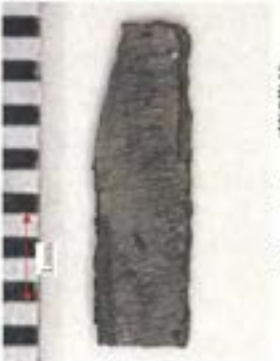
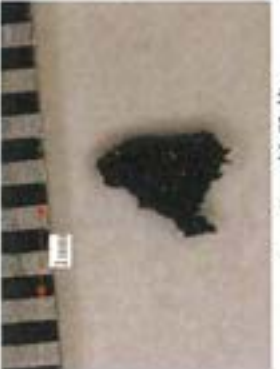
| 調査項目 | M-4 の調査結果 | 比較対象アドレスの調査結果 | |
|---|---|---|---|
| 堆積物 | <p> ✓ 粒子状：黒色<br/> ✓ 薄膜状：黒色、数 mm 程度の大きさ<br/> <b>【回収した堆積物（一部）】</b> </p> <p> <b>【実体顕微鏡写真（一部）】</b><br/> <p>M-4 薄膜状      M-4 粒子状</p> <p>※ 測定片を立てて<br/>厚さ方向を計測</p> <p>M-4 薄膜状（厚さ）</p> </p> | <p> ✓ 粒子状：黒色<br/> ✓ 薄膜状：黒色、数 mm 程度の大きさ（M-12のみ）<br/> <b>【回収した堆積物（一部）】</b> </p> <p> <b>【実体顕微鏡写真（一部）】</b><br/> <p>M-12 薄膜状      J-7 粒子状</p> <p>※ 測定片を立てて<br/>厚さ方向を計測</p> <p>M-12 粒子状      J-7 薄膜状（厚さ）      J-7 粒子状（厚さ）</p> </p> | <ul style="list-style-type: none"> <li>・M-4 のスパイダ頭部内から回収した堆積物は黒色の粒子状および薄膜状の形状であり、薄膜状の堆積物は数 mm 程度の大きさで厚さは 0.1mm 程度</li> <li>・堆積物のサイズ形状については、M-4 と M-12 で差なし</li> <li>・J-7 は粒子状のみ回収された</li> </ul> |

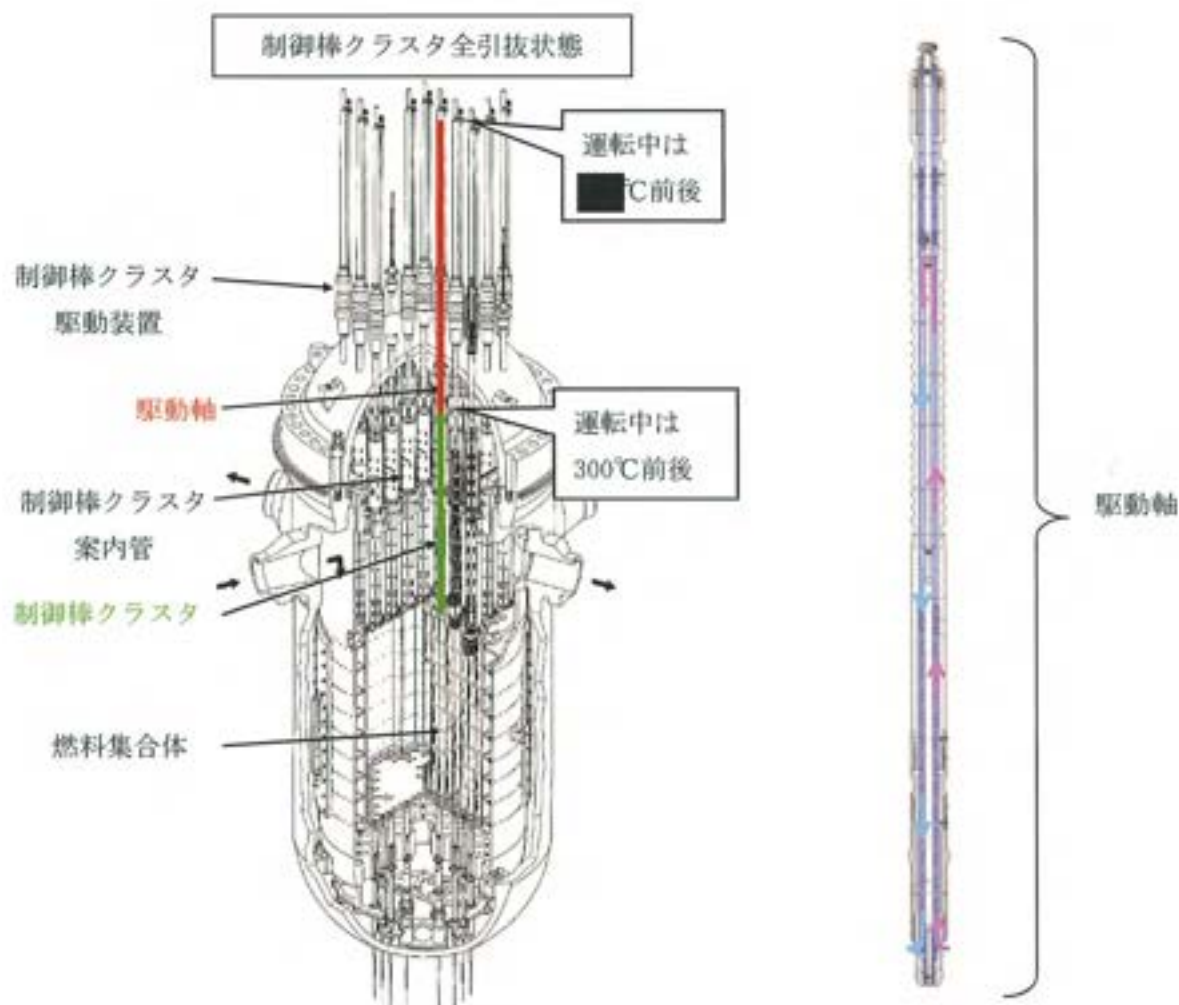
図-8 運転中の駆動軸・制御棒クラスタ位置と駆動軸内部の自然循環流

運転中の駆動軸近傍は下端が300℃前後、上端が[ ]℃前後の条件にあると推定され、駆動軸内部では温度差（密度差）を駆動源とする1次冷却材の自然循環流が生じている可能性が考えられる。（図-8参照）

上記のa. 項、b. 項を考え合わせると、駆動軸内面では高溶存酸素環境で生成した初期マグネタイトと1次冷却材環境で生成したマグネタイトが重畳し、時間の経過とともに成長する。そして、ある時期に剥離、脱落して制御棒クラスタのスパイダ頭部内に堆積する可能性が考えられる。堆積物調査で確認された数mmの大きさの薄膜状の堆積物がこれに該当している可能性が高く、また、脱落の過程で粒子状に変化することもあると考えられる。

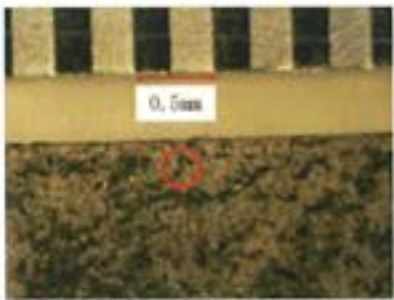
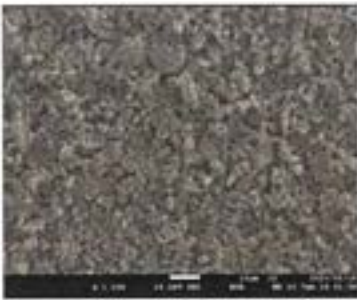
表-1 1次冷却材系統で回収されたスラッジの性状

| 実態顕微鏡写真 | SEM画像 | |
|---|---|---|
| <p>○：SEM画像取得箇所</p> | | <ul style="list-style-type: none"> <li>・数μmの粒子で構成された黒色の微粒子状のスラッジが認められるが、スパイダ頭部内で確認されたような粒子状および薄膜状の堆積物（スラッジ）はない</li> </ul> |

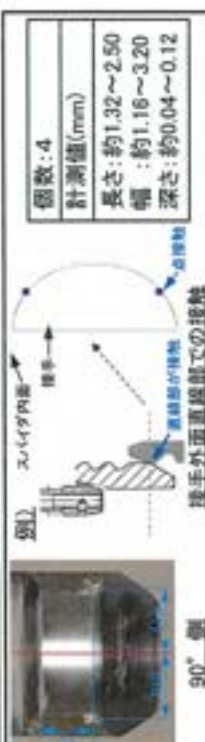
①、②、③、④ 接手外面直線部

・M-4の接手外面直線部に金属光沢を有する接触痕が確認された。金属光沢を有しており、比較対象には確認されていないことから、今回生じた可能性はある。

・接触痕は、比較対象(M-12)と比べて有意に深かった。

・接触痕は、スライダ頭部の内面と4点で取り合う箇所に相当し、通常着座位置とは異なる位置で生じた可能性がある。

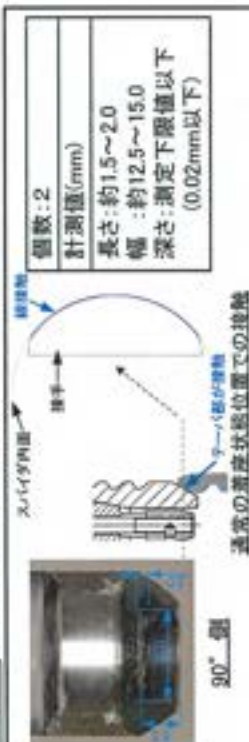
⑤ 接手外面テーパ部

・M-4の接手外面テーパ部に周方向の接触痕(金属光沢なし)が確認された。比較対象でも同様であり、切り離し操作後の駆動軸位置でスライダ頭部の内面と線状に取り合う箇所に相当し、通常の着座状態で生じたと考えられる。

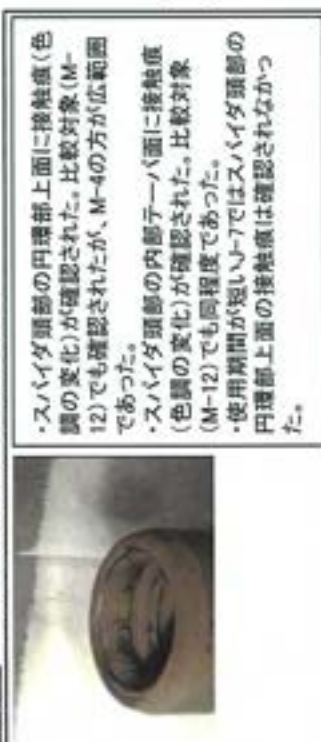
⑧ 制御棒クラスタのスライダ頭部

・スライダ頭部の円環部上面に接触痕(色調の変化)が確認された。比較対象(M-12)でも確認されたが、M-4の方が広範囲であった。

・スライダ頭部の内部テーパ面に接触痕(色調の変化)が確認された。比較対象(M-12)でも同程度であった。

・使用期間が短いM-7ではスライダ頭部の円環部上面の接触痕は確認されなかった。

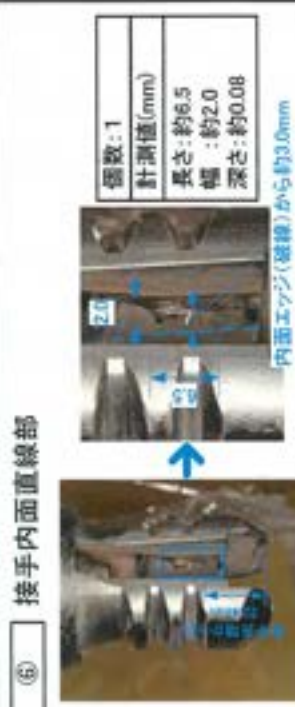
⑥、⑦ 接手内面直線部と位置決めナット直線部

・M-4の接手内面直線部に金属光沢を有する線状の接触痕が確認された。金属光沢を有しており、比較対象にないことから今回生じた可能性がある。

・接触痕は、位置決めナット/ロックボタンの移動する部位に相当する。

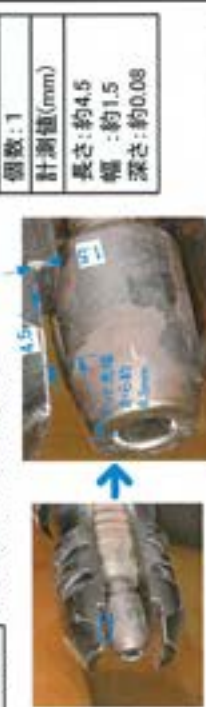
⑦ 位置決めナット直線部

・M-4の位置決めナット直線部に線状の接触痕が確認された。比較対象にないことから今回生じた可能性がある。

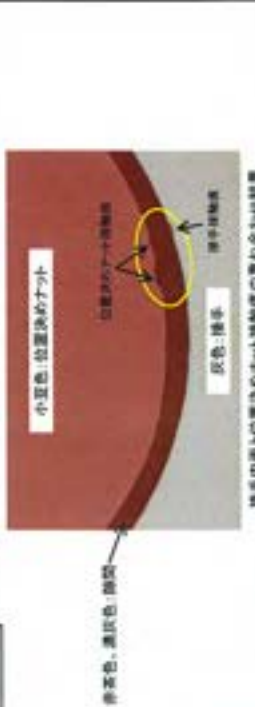
⑥、⑦ 接手内面と位置決めナットの重ね合わせ

・接触痕は、接手内面直線部と位置決めナット直線部が接触する取り合いであり、位置決めナットの上下降時に生じた可能性がある。

・幾何学的に接触痕発生には介在物が関与した可能性が高く、接触痕の大きさから、介在物は約1mm程度の大きさのものが存在していた可能性はある。

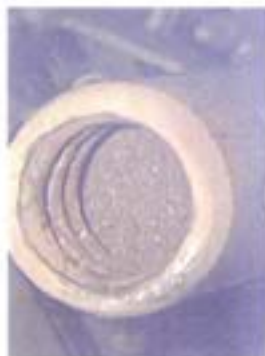
【使用済燃料ピット内】

- ・スライダ頭部内(M-4, M-12, J-7)に堆積物が確認された。
- ・M-4の堆積物はスライダ頭部の三山目より下の容積である約20cc相当の堆積物があったと推定される。

- ・薄膜状の堆積物は、ひび割れが認められることから脆いと推定される。
- ・粒子状の堆積物は数十～数百μmの粒子が集まって形成されている。

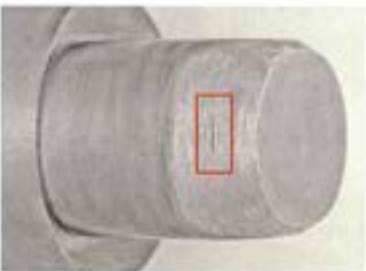
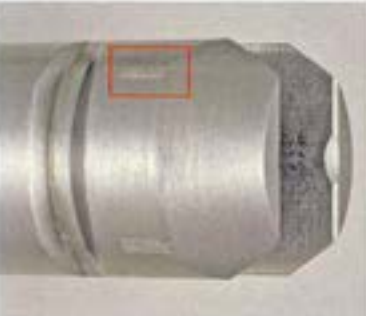
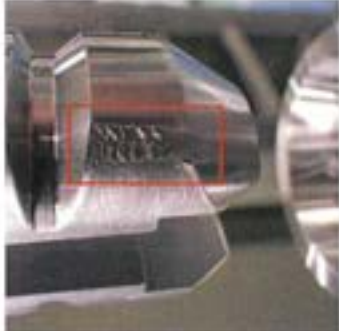
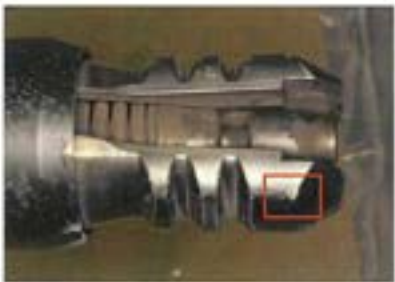
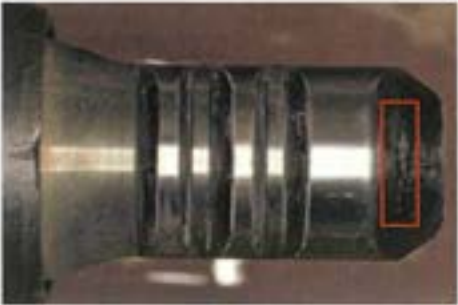
図-4 引き上がり状態実証試験の試験後の接触面の写真

また、ケース1, 2, 3の試験後の接触面の写真を図-4に示す。ケース1の写真から、実機接手外面のテーパ部の接触痕およびスパイダ頭部の円筒部内面の傷とよく似た接触痕が部分的に確認された。ケース2の写真から、実機引き上がり事象の発生した駆動軸（M-4）接手外面の局所的な接触痕とよく似た接触痕が確認された。一方、ケース3の写真から、実機引き上がり事象の発生した駆動軸（M-4）接手外面の局所的な接触痕とは大きく様相の異なる接触痕が確認された。このことから、ケース3は今回の事象を再現しているとは言い難い。

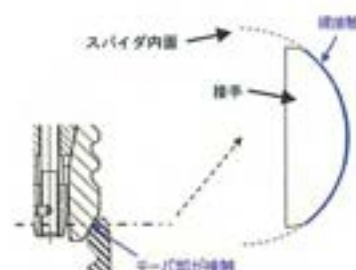
図１ 通常の駆動軸着座状態

通常、位置決めナットが下端まで降下している場合には、接手が開いた状態で拘束され、図１に示すように接手先端テーパ部とスパイダ頭部テーパ部が線状の接触をしている。また、今回の調査においても当該接触箇所に対応する位置に、図２に示す 0.02mm 以下（測定下限以下）の接触痕が確認されている。

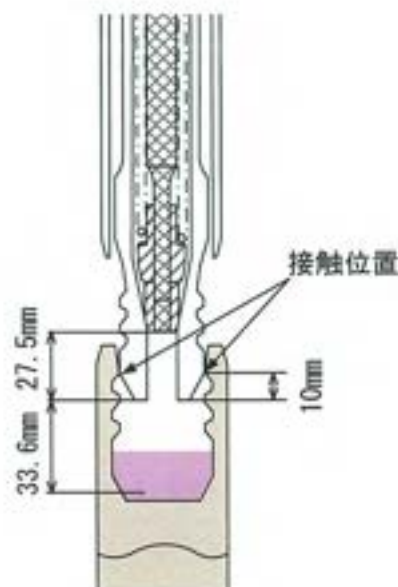
図５ 不完全結合時の位置関係

一方、M-4 駆動軸の接手外面直線部には、図４に示すように通常の着座位置よりも高い位置に４点の局所的接触痕が確認されており、図３に示すように通常よりも低い位置（接手がスパイダ頭部に挿入された状態）で駆動軸が着座していたと考えられる。また、この状態で着座するためには、幾何学的な関係より、位置決めナットが接手先端から 27.5mm 高い位置で接手内面と接している状態となる。なお、この時の接手の浮き上がり量は、通常着座状態を 48mm とした場合、33.6mm となる。これらの位置関係を図５に示す。

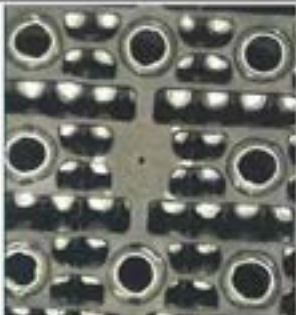
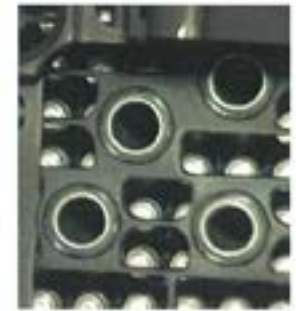
表1 燃料集合体外観確認結果

2. のとおり、本事象に伴う燃料集合体の健全性への影響はないと考えるが、制御棒クラスタと干渉する可能性のある燃料集合体の部位（上部ノズル上面および制御棒案内シンブル入口）を対象に、水中テレビカメラにて、外観確認を実施し、有意な傷や損傷等がないことを確認した。（表1参照）

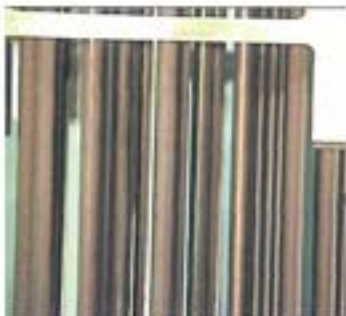
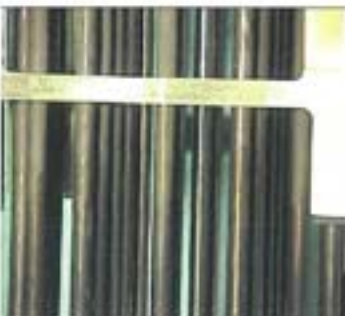
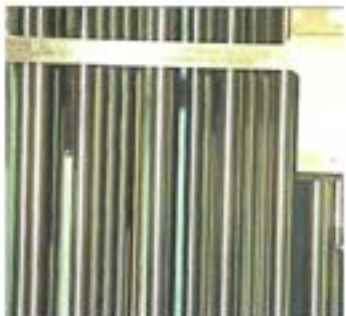
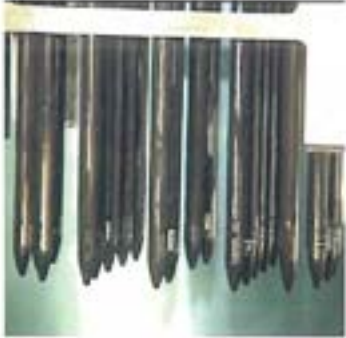
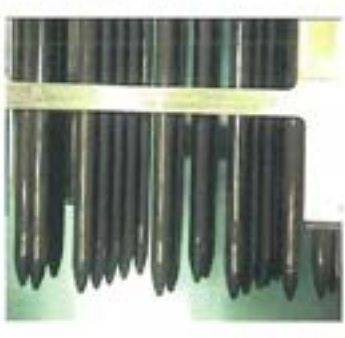
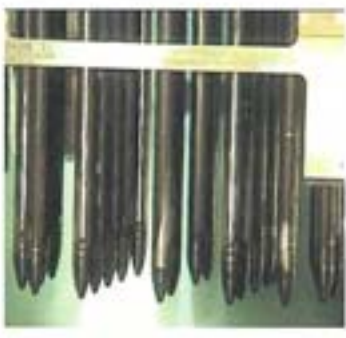
表2 制御棒クラスタ外観確認結果

また、同様に、燃料集合体と干渉する可能性のある制御棒クラスタの部位（スパイダおよび制御棒）についても、水中テレビカメラにて、外観確認を実施し、有意な傷や損傷等がないことを確認した。（表2参照）
