伊方発電所第 3 号機
総合排水処理装置排水配管からの
水漏れについて

令和 2 年 1 2 月
四国電力株式会社

伊方発電所第3号機総合排水処理装置排水配管からの水漏れについて

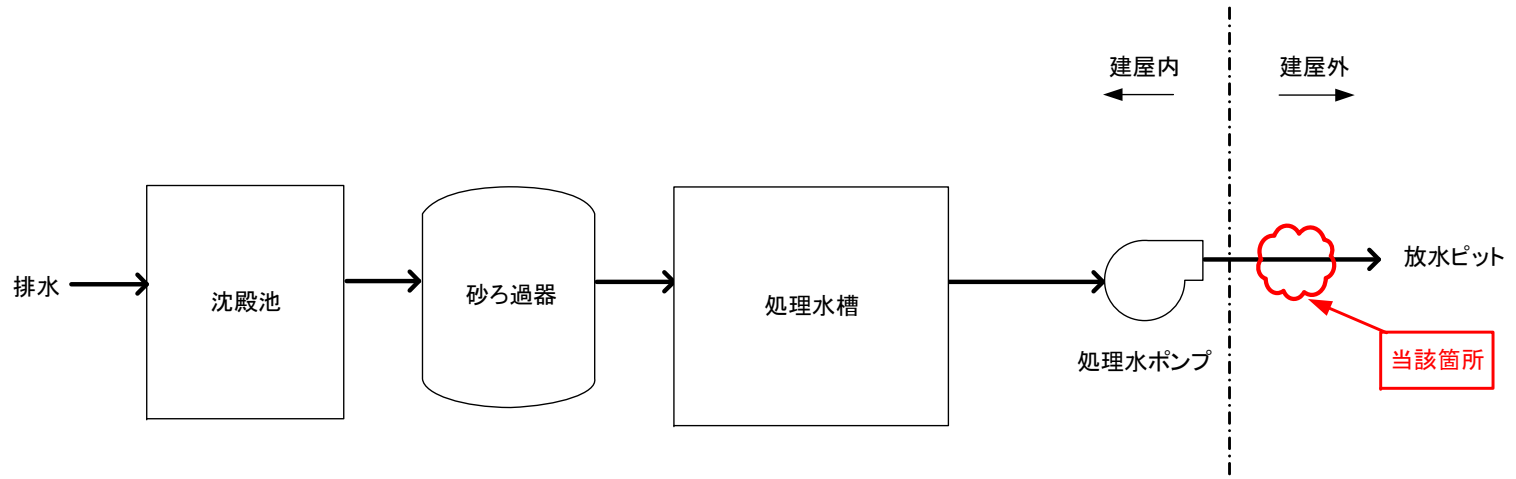
伊方発電所3号機 総合排水処理装置 処理水排水配管概略系統図

現場調査を実施した結果、漏えい箇所は建屋外に埋設している処理水排水配管^{※2}で、近傍の飲料水配管の地中の外壁貫通部を伝って室内に漏えいしていることを確認した。このため、漏えいがあった配管を仮配管にて応急復旧し、通水確認を実施し漏えいが無いことを確認した。

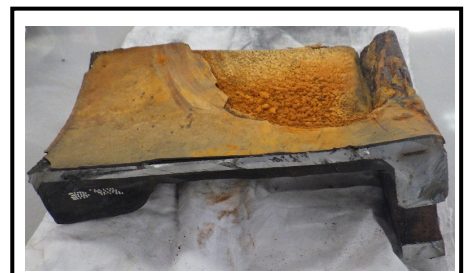
漏えい箇所断面写真

当該配管を切断し、配管断面を目視にて調査したところ、配管内面に施工している防錆塗装の一部が剥離しており、直管部の配管金属の一部に腐食が確認された。

当該部の腐食による損傷の程度は、配管外面に比べ、配管内面の方が大きいことが確認された。

また、配管外面を覆っている外面ゴムについて、配管接続部（フランジ）と直管部の付け根部に剥離が確認された。

なお、健全部の断面は、内面の防錆塗装、配管金属および外面ゴムは密着しており、それぞれ有意な劣化は確認されなかった。
