伊方発電所第 3 号機
総合排水処理装置の配管からの
塩酸の漏えいについて

令和 3 年 1 1 月
四国電力株式会社

伊方発電所第3号機 総合排水処理装置の配管からの塩酸の漏えいについて

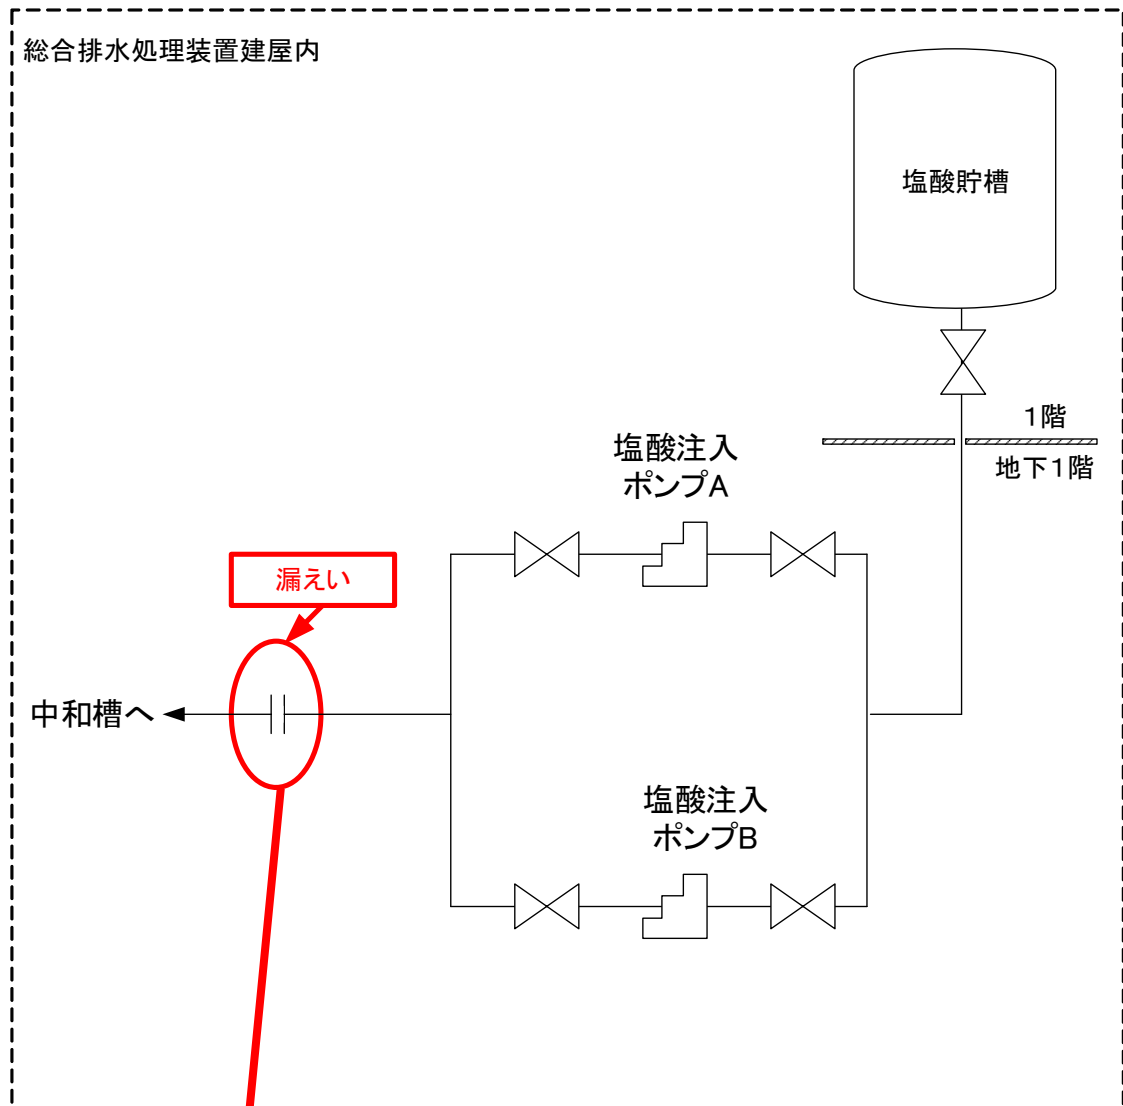
伊方発電所 3 号機 総合排水処理装置 塩酸注入配管概略系統図

伊方発電所3号機において、7月18日0時51分、総合排水処理装置^{※1}建屋（管理区域外）内に、塩酸ガスが発生したことを示す警報が発信した。このため運転員が現場を確認したところ、同日1時38分、塩酸注入ポンプ出口フランジ付近から塩酸が漏えいしていることを確認した。その後、塩酸貯槽の出口ラインの弁を閉止することにより、同日5時40分、保修員が漏えいの停止を確認した。
