伊方発電所から通報連絡のあった異常に係る原因と対策の報告について（令和4年3月分他）

伊方発電所第3号機

原子炉建屋内の火災感知器の不具合について

令和4年6月
四国電力株式会社

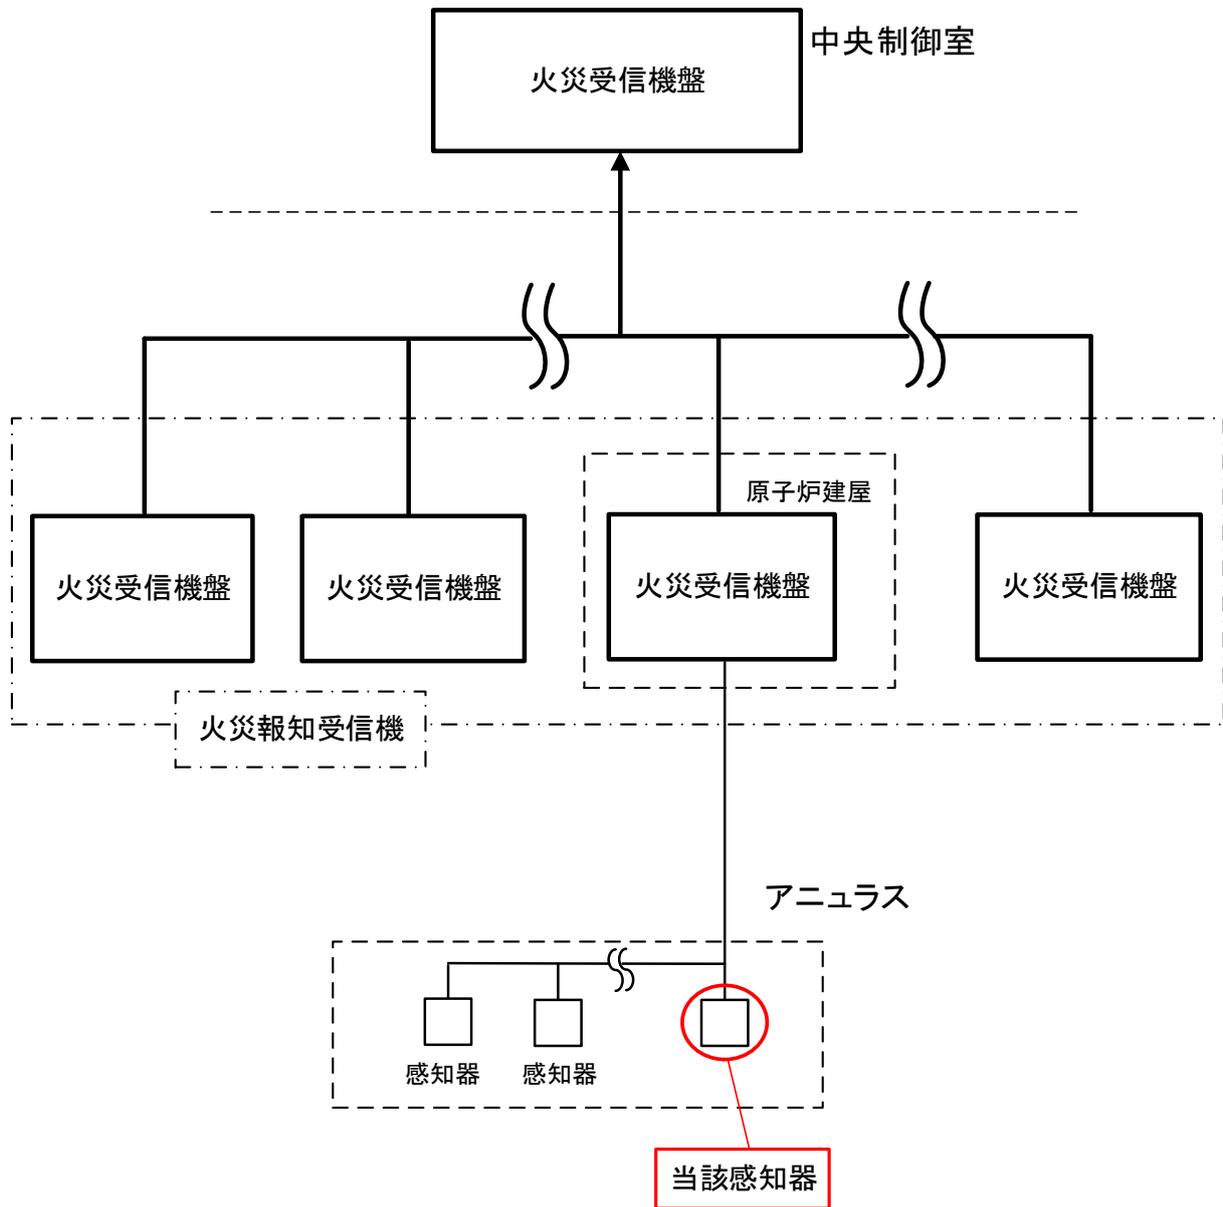
火災感知回路 全体概略図

火災受信機盤は、火災感知器との通信を断続的に実施し、火災感知器の状態を監視している。本警報は、火災感知器（煙式）の脱落や故障により通信信号が途絶えた場合に発信する。

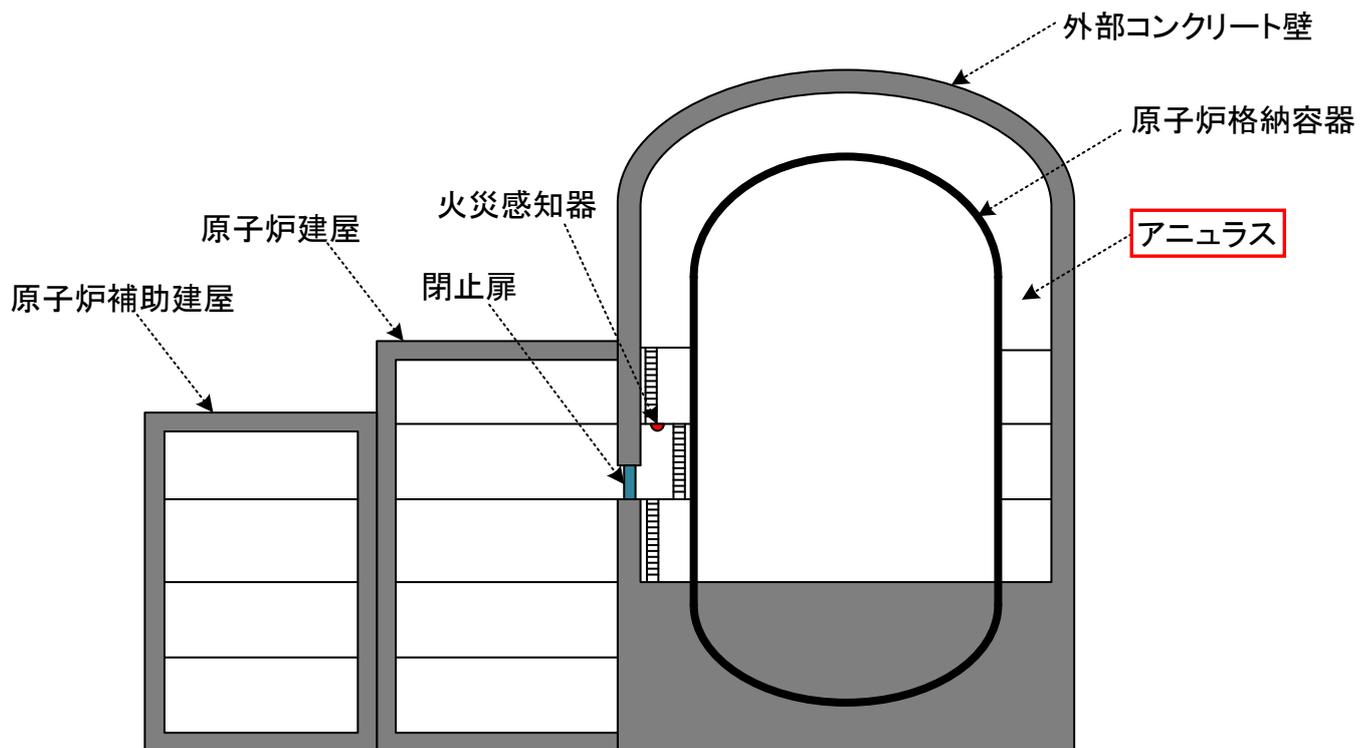
アニュラス 概要図

- 鋼製の原子炉格納容器の外側をコンクリート壁で囲み、原子炉格納容器と外部コンクリート壁の間の空間を密閉構造とすることにより、二重の格納機能を持たせている。アニュラスとは、原子炉格納容器と外部コンクリート壁の間の空間を指す。
- アニュラスは、常時密閉状態であることから、閉止扉を開放して人が立ち入る前に換気する必要がある。
