伊方発電所  
高圧圧縮棟の空調用冷水コイルユニットからの  
水漏れについて

令和 4 年 9 月

四国電力株式会社

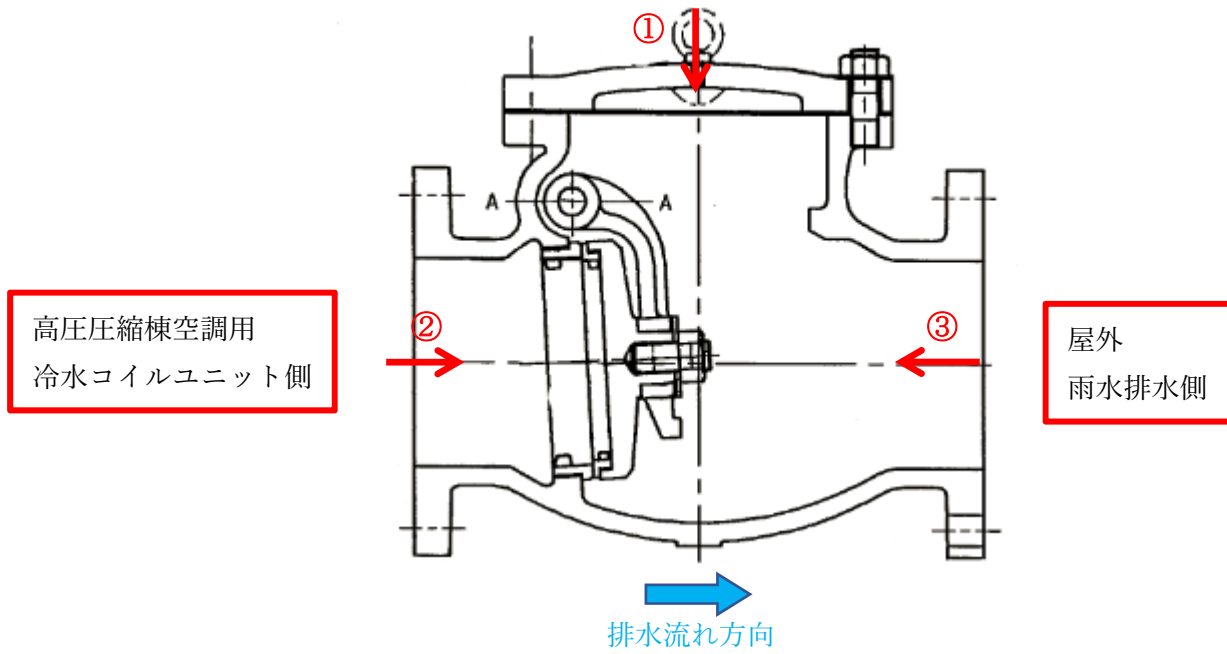
### 逆止弁内部詳細確認結果

逆止弁内部の目視確認を行った結果、弁内面に錆の発生が見られた。また、ハンマリング時に内面から剥離した錆の堆積が見られたが、流路の閉塞はないことを確認した。

逆止弁内面上部側 (矢視①)

弁の動作に  
抵抗あり
