伊方発電所第 3 号機
エタノールアミン排水処理装置の
電解槽供給ポンプの不具合について

令和 4 年 1 0 月

四国電力株式会社

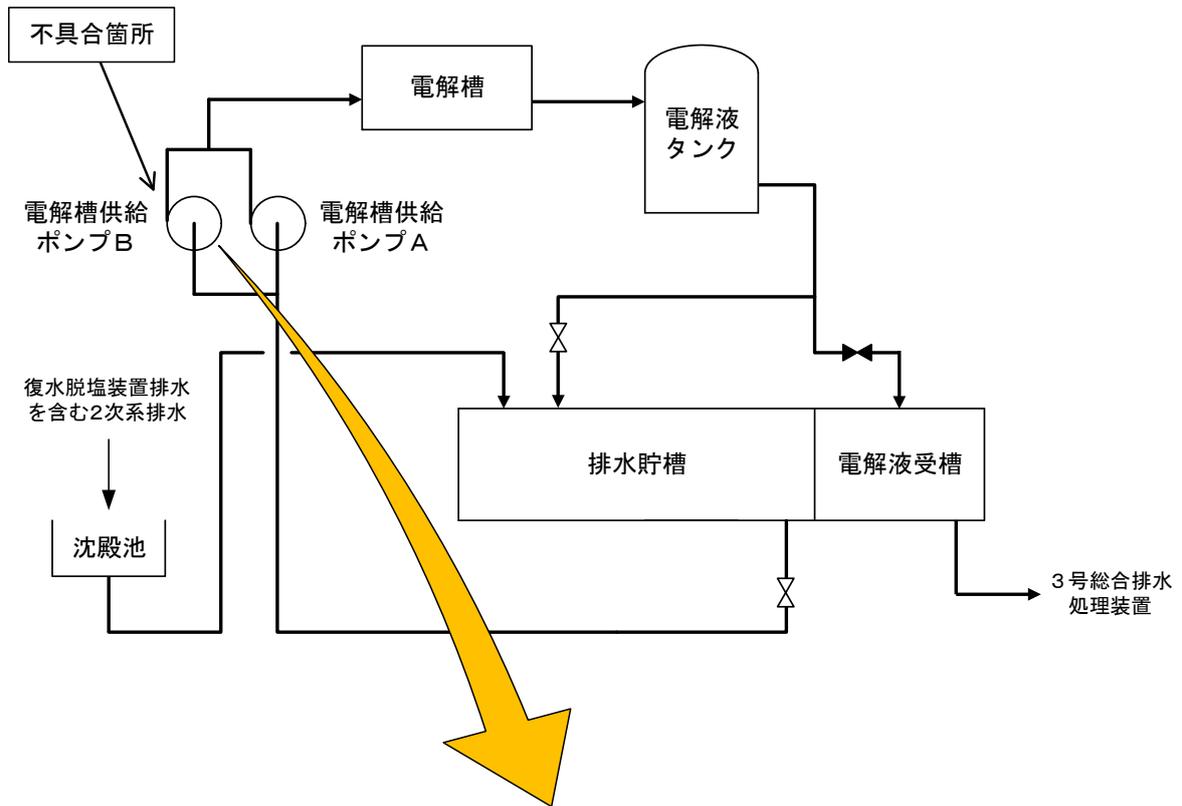
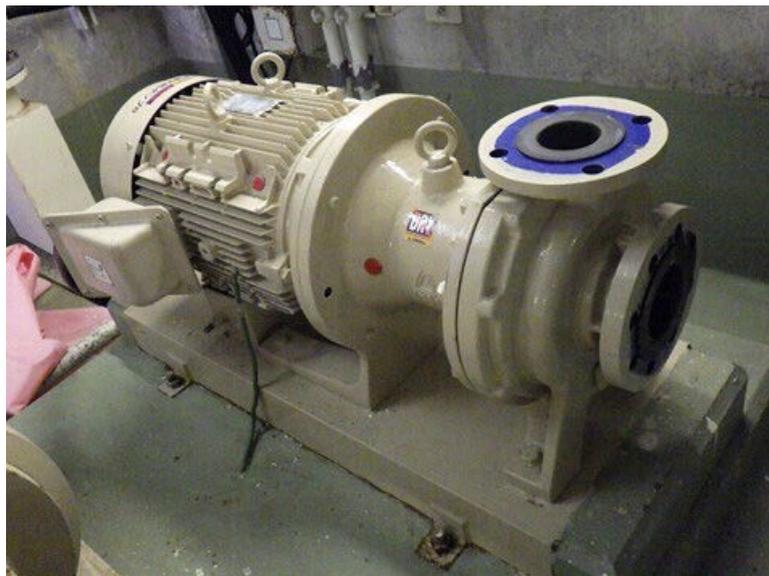
伊方発電所 3号機 エタノールアミン排水処理装置
概略系統図

電解槽供給ポンプ B

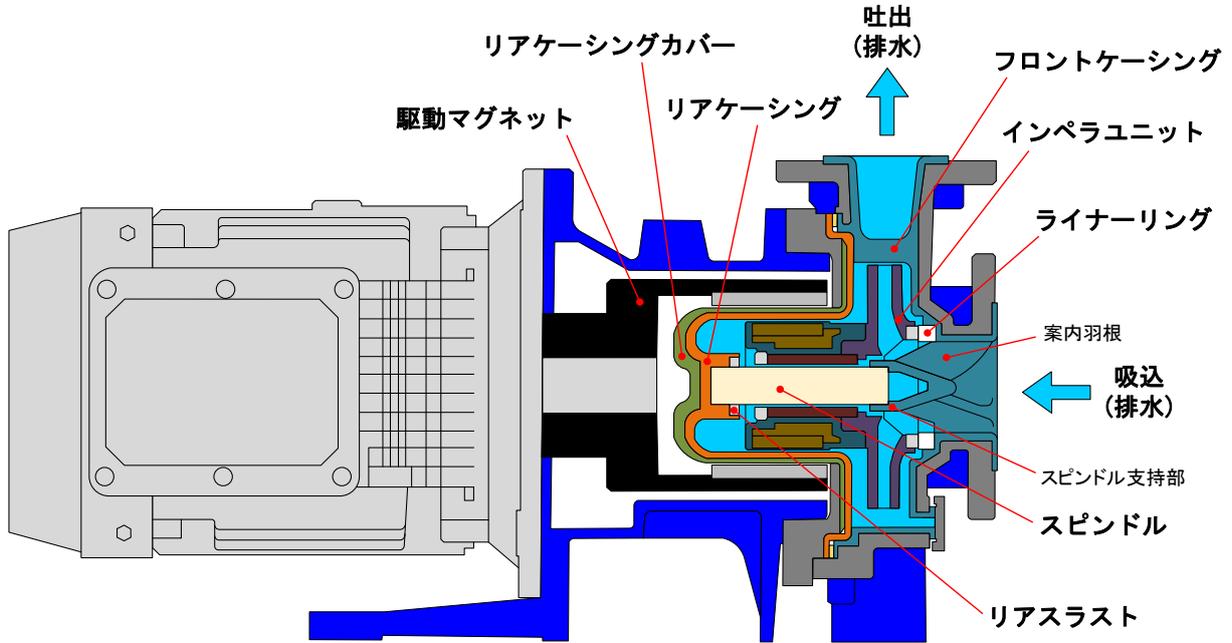
電解槽供給ポンプ B 構造図

吸込側の案内羽根およびスピンドル支持部の損傷が認められた。それ以外に有意な傷、摩耗等はなかった。

エタノールアミンを含む排水を電解処理した際に発生する次亜塩素酸ソーダが、排水とともに系統内で接液しているベアリング(材質:高密度カーボン)を腐食させ、摩耗速度を速めたことにより構成部品の破損を引き起こしたと推定する。構成部品の破損の詳細な経緯(推定)は以下の通り。

- ① ベアリング(材質:高密度カーボン)が次亜塩素酸ソーダを含む排水に常時接液することで、腐食しやすい環境となり、その状態で系統内の排水の循環運転を繰り返すことでベアリングの摩耗速度が加速
- ② ベアリングの摩耗が進展(著しい摩耗)し、破損
- ③ ベアリングの破損により、摺動部材であるスピンドルに負荷が加わり破損
- ④ インペラユニットの回転軸が不安定になることで、インペラユニットとリアケーシングが接触
- ⑤ ④によりリアケーシングカバーが振動し、駆動マグネットと接触
- ⑥ ①～⑤の状態でもって運転継続されたことにより、フロントケーシングの吸込側案内羽根およびスピンドル支持部が破損
