伊方発電所第 3 号機

1 次冷却材中のよう素濃度の上昇について

令和 5 年 4 月
四国電力株式会社

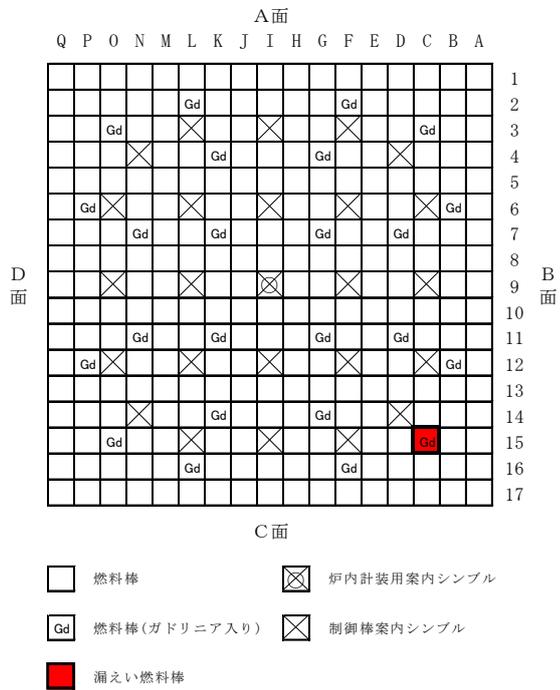
燃料集合体の燃料棒等配置図 (上から見た図)

支持板の燃料棒への入り込み (燃料棒と支持板の接触部に摩擦が生じたものと推定)

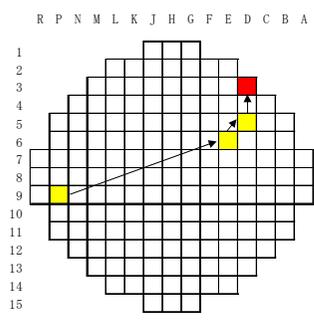
よう素濃度等上昇発生年月		令和4年3月	令和4年3月	平成21年11月	共通性評価	
燃料集合体番号		MS3M32	MS3M34	MS3L24		
漏えい燃料集合体		ガドリニア入り燃料集合体 (ガドリニア濃度 6wt%)	ガドリニア入り燃料集合体 (ガドリニア濃度 6wt%)	ガドリニア入り燃料集合体 (ガドリニア濃度 10wt%)	△	ガドリニア濃度は異なるものの、ガドリニア入り燃料集合体で漏えいが発生している。
漏えい燃料棒 (燃料被覆管)		ウラン燃料棒 (ジルコニウム基合金)	ウラン燃料棒 (ジルコニウム基合金)	ガドリニア入り燃料棒 (ジルコニウム基合金)	×	ガドリニア入り燃料棒とウラン燃料棒の双方で発生しており、共通性はない。
製造履歴		問題なし	問題なし	問題なし	×	各々の構成部品毎に定められている判定基準を満足しており、異常は認められなかった。
使用履歴	燃焼度 (よう素濃度等上昇時点の燃焼度)	約54.4 GWd/t (約49.2 GWd/t*)	約54.1 GWd/t (約49.0 GWd/t*)	約54.3 GWd/t (約53.6 GWd/t)	○	高燃焼度域で発生しており、いずれも4サイクル使用している。
	装荷位置	炉心最外周 (N-12)

○	装荷位置は異なっているものの、炉心最外周に装荷されていたという共通性がある。 なお、今回の漏えい燃料2体については、使用されたサイクル(第11~13、16サイクル)において炉心の対称位置に装荷されており、使用履歴は同じである。
	圧損や構造の異なる燃料との隣接	B型燃料1体および改良A型燃料1体と隣接	B型燃料1体および改良A型燃料1体と隣接	B型燃料1体と隣接	○	いずれもB型燃料1体と隣接していた。なお、改良A型燃料は隣接する従来A型燃料に影響を及ぼさない設計となっている。
