伊方発電所3号機 スチームコンバータの不具合について

令和5年11月四国電力株式会社

3号機 蒸気タービン設備 スチームコンバータ

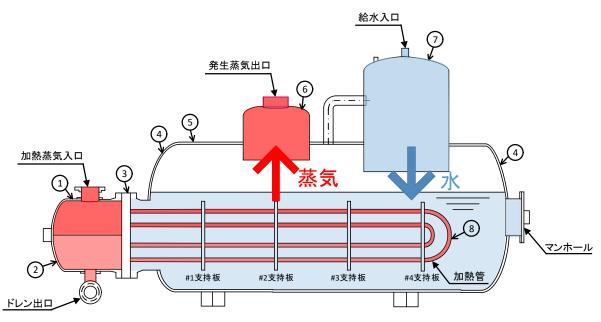
スチームコンバータ構造図

伊方発電所3号機は第16回定期事業者検査中のところ、スチームコンバータ^{*1}の加熱管の非破壊検査を実施した結果、5月1日14時35分、加熱管の広範囲に施栓^{*2}基準^{*3}を超える外面からの減肉^{*4}を確認し、当該加熱管の施栓が必要となり当該設備が必要な能力^{*5}を有していないと判断した。

非破壊検査で著しい外面からの減肉が認められた#3~#4支持板間の輪切り断面において、内面の減肉は確認されなかったことに対し、外面はなめらかな凸凹状の減肉(公称厚さ 1.24mm に対し、1.10~0.40mm までの減肉)が確認された。

- (1) スチームコンバータ上部よりスチームコンバータ内に供給された水(純水)が、加熱管の周囲に貯水され、加熱管内部を通る加熱蒸気と熱交換を行い蒸気となる。
- (2) 供給された水には溶存酸素が含まれており、加熱管(銅)と溶存酸素が反応し銅の酸化物が生成される。
- (3) 給水入口部に近い「#3~#4支持板間エリア」は、スチームコンバータ内に 供給される水の流れにより銅の酸化物の被膜が剥離され、加熱管(銅)の外面に 新たな銅の酸化物が生成される。

経年使用により銅の酸化物の生成、剥離が繰り返され、加熱管外面の減肉が 徐々に進展し施栓基準以上の減肉となる。

(4)給水入口部から離れるほど、水の流れが緩やかとなるため、銅の酸化物が剥離せず亜酸化銅が酸化銅になるまで残り、減肉が進展しない。
