伊方発電所 3 号機  
発電機用窒素ガス封入装置からの  
窒素ガス漏えいについて

令和 5 年 1 1 月  
四国電力株式会社

伊方発電所 3 号機 発電機用窒素ガス封入装置からの窒素ガス漏えいについて

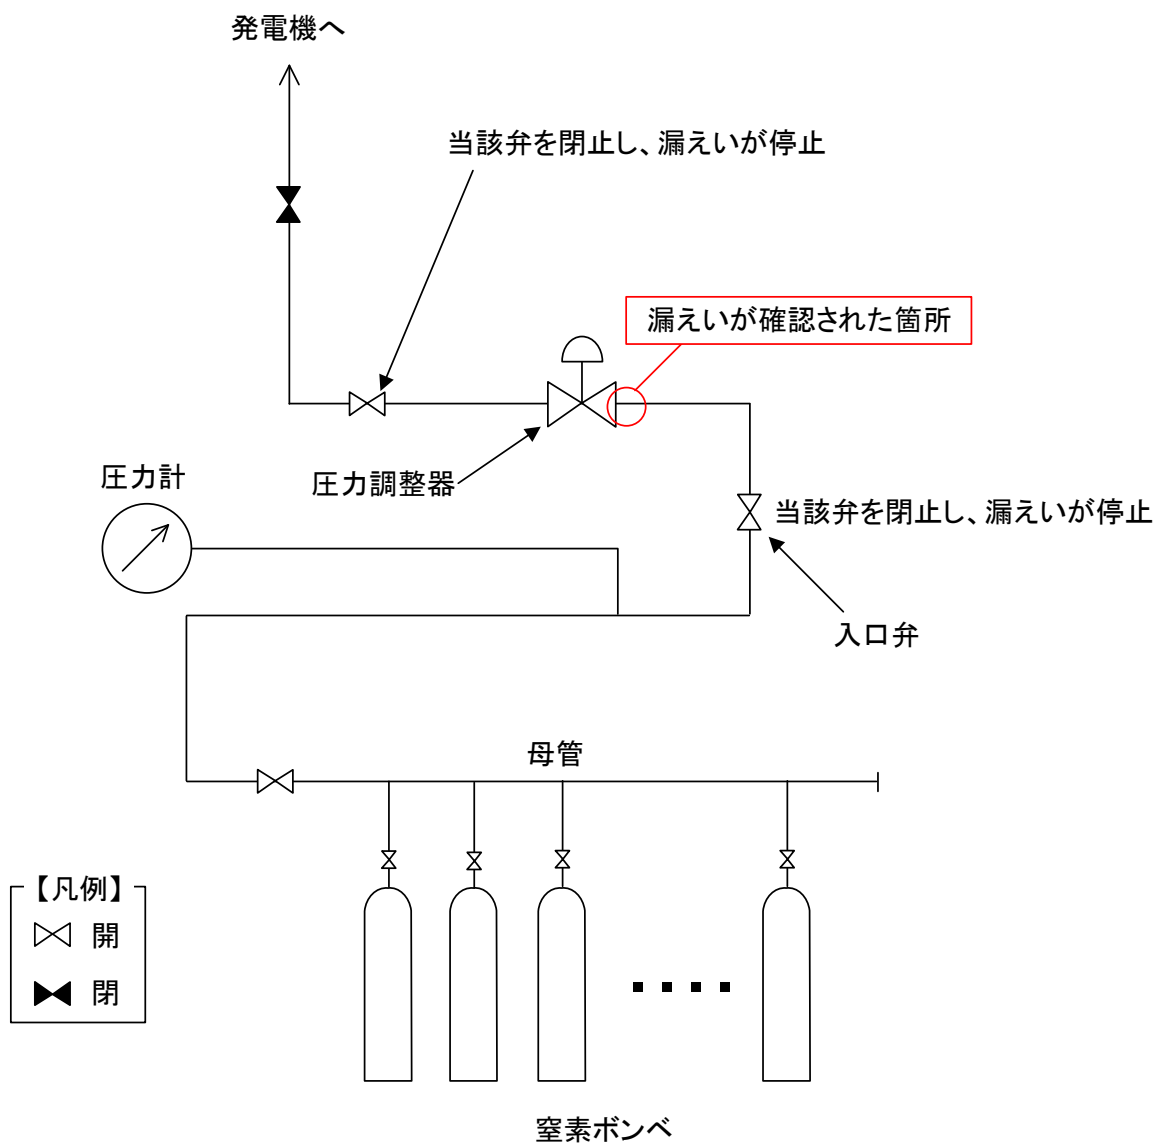
伊方発電所 3 号機 発電機用窒素ガス封入装置概略系統図

窒素ガスが漏えいした箇所は、圧力調整器<sup>※4</sup>とその上流にある入口弁を繋ぐ配管（以下、「L 字配管」という。）の接続部に O リングを取り付け、接続継手を締めつけて密封させる構造となっている。

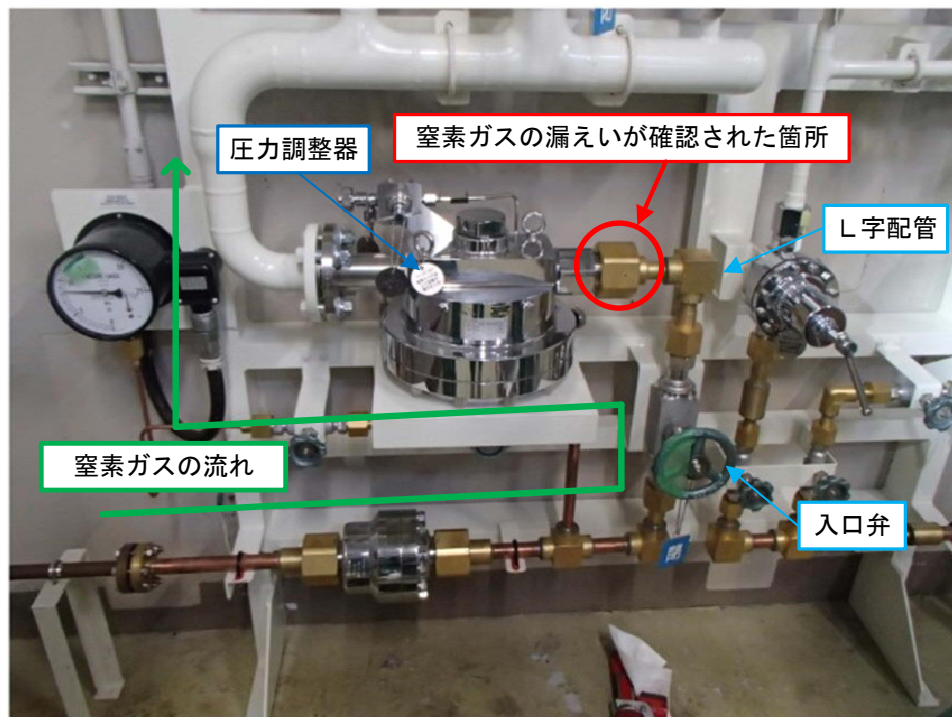
伊方発電所 3 号機 発電機用窒素ガス封入装置の不具合発生および復旧状況

点検の結果、3－1 6 定検で取り替えた発電機用窒素ガス封入装置の接続継手<sup>※2</sup>の O（オー）リング<sup>※3</sup>が適正に装着されていないことを確認した。

| 13時08分 | 運転員が、発電機用窒素ガス封入装置の圧力調整器とL字<br>配管の接続継手部（以下、「当該箇所」という。）から窒素ガ<br>スが漏えいしていることを確認 |

このため、当該 O リングを新品に交換し、漏えいがないことを確認して、1 8 時 2 3 分、正常状態に復帰した。

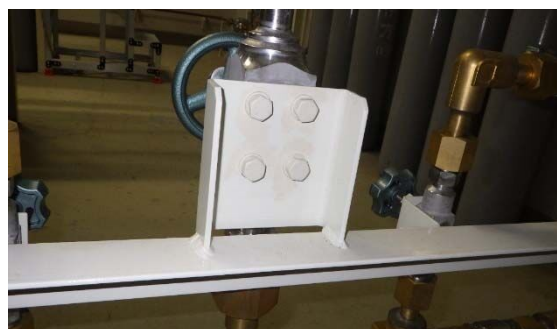
固定板側からみた状態

（２） 入口弁と固定板のボルト穴のズレ

- ① 圧力調整器および入口弁を固定板に取り付け  
(入口弁の固定板への取り付け位置が若干下側にズレている状態)
- ② 圧力調整器と L 字配管の接続継手を仮締め  
(入口弁と L 字配管の接続部に隙間が生じた)
- ③ 入口弁と L 字配管の接続継手を仮締め  
(圧力調整器と L 字配管の接続部に若干のズレが生じた)
- ④ 圧力調整器と L 字配管の接続継手を最終締め付け  
(圧力調整器と L 字配管の接続部に若干のズレが状態で締め付けたため、締め付けが不足した)
- ⑤ 入口弁と L 字配管の接続継手を最終締め付け  
(圧力調整器側の接続接手部に下方方向に引っ張る力が働いた)
- ⑥ 圧力調整器と L 字配管の接続継手の上部の間隔が広がることで O リングのシール面の当たりが不均等になり、内圧を受けた O リングの一部が押し出され、窒素ガスをシールすることができなくなり、窒素ガスの漏えいに至った。  
なお、各種試験および運用開始時においては、かろうじて窒素ガスを密封できる維持できる状態であったが、何らかの要因（現地の気圧、温度、湿度の変化など）により、7 日後にガスが漏えいしたものと推定した。

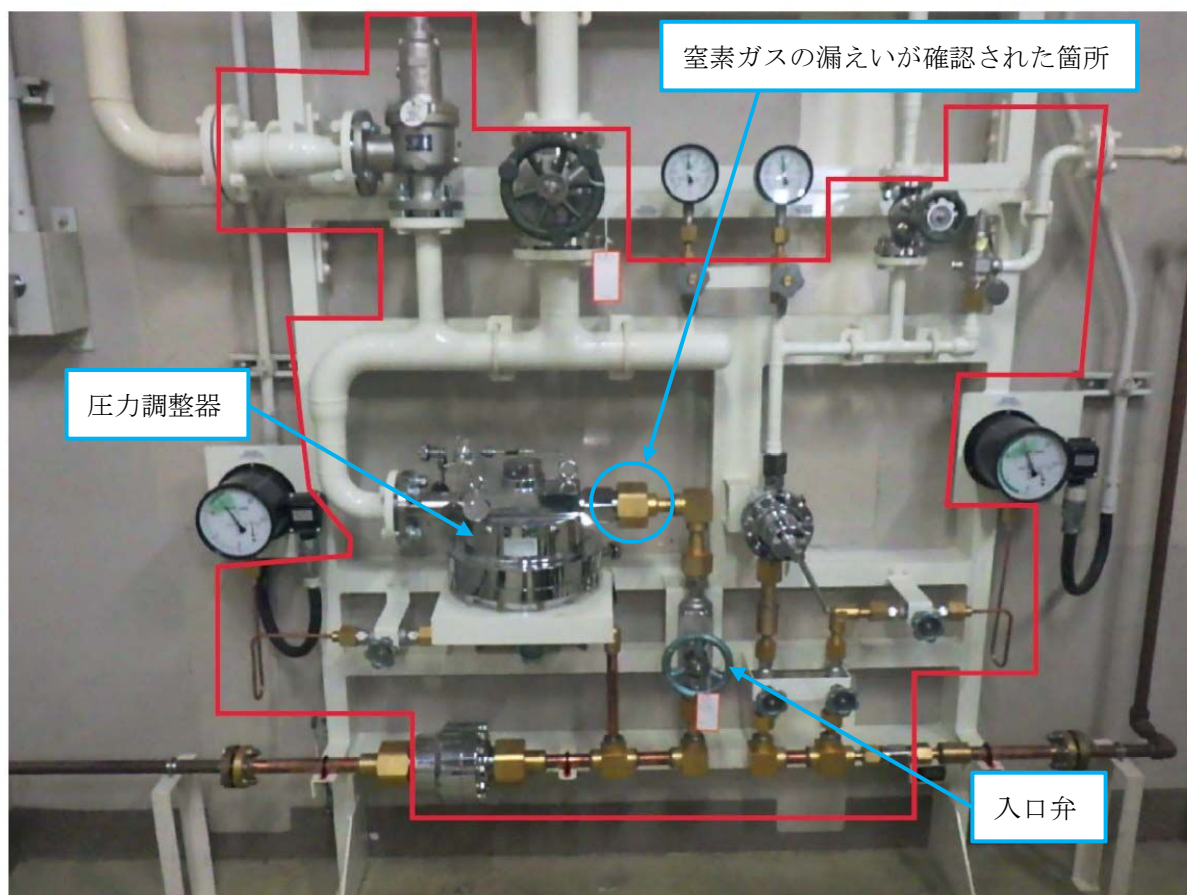
工場・現地施工範囲図

赤枠内：工場施工範囲

赤枠外：工場施工範囲外（既設設備）
