伊方発電所3号機
使用済燃料乾式貯蔵施設設置工事に使用する
仮設電源ケーブルの損傷について

令和5年11月
四国電力株式会社

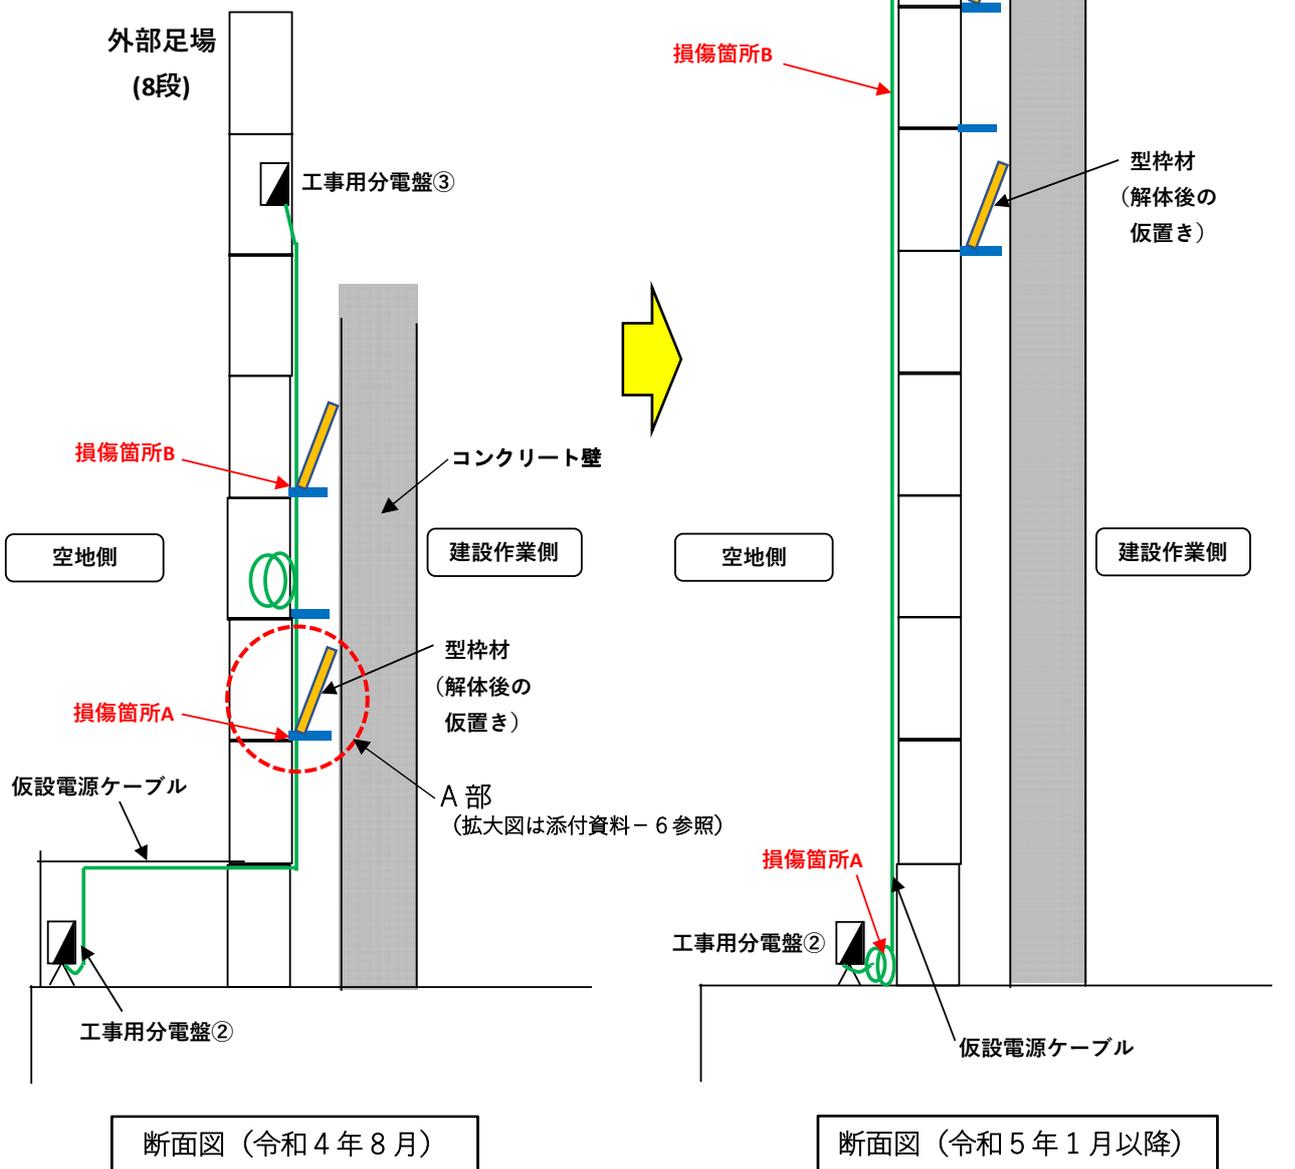
型枠材写真（組み立て時）

建屋の外壁となるコンクリート壁を施工後、解体した型枠材^{※8}を足場上に仮置き（令和4年8月）しており、この型枠材の仮置き場所と当該仮設電源ケーブルの損傷箇所（損傷箇所A、B）の敷設位置が一致していることを確認した。

調査結果にある当該仮設電源ケーブルのシースの外傷（損傷箇所A，B）については、ケーブル敷設状況から足場上への型枠材の仮置き時に、当該仮設電源ケーブルと型枠材が接触し、生じたものと推定した。
