伊方発電所 1 号機
海水管の圧力検出配管からの海水漏れについて

令和 6 年 2 月
四国電力株式会社

1号機 海水管1 A海水圧力検出配管

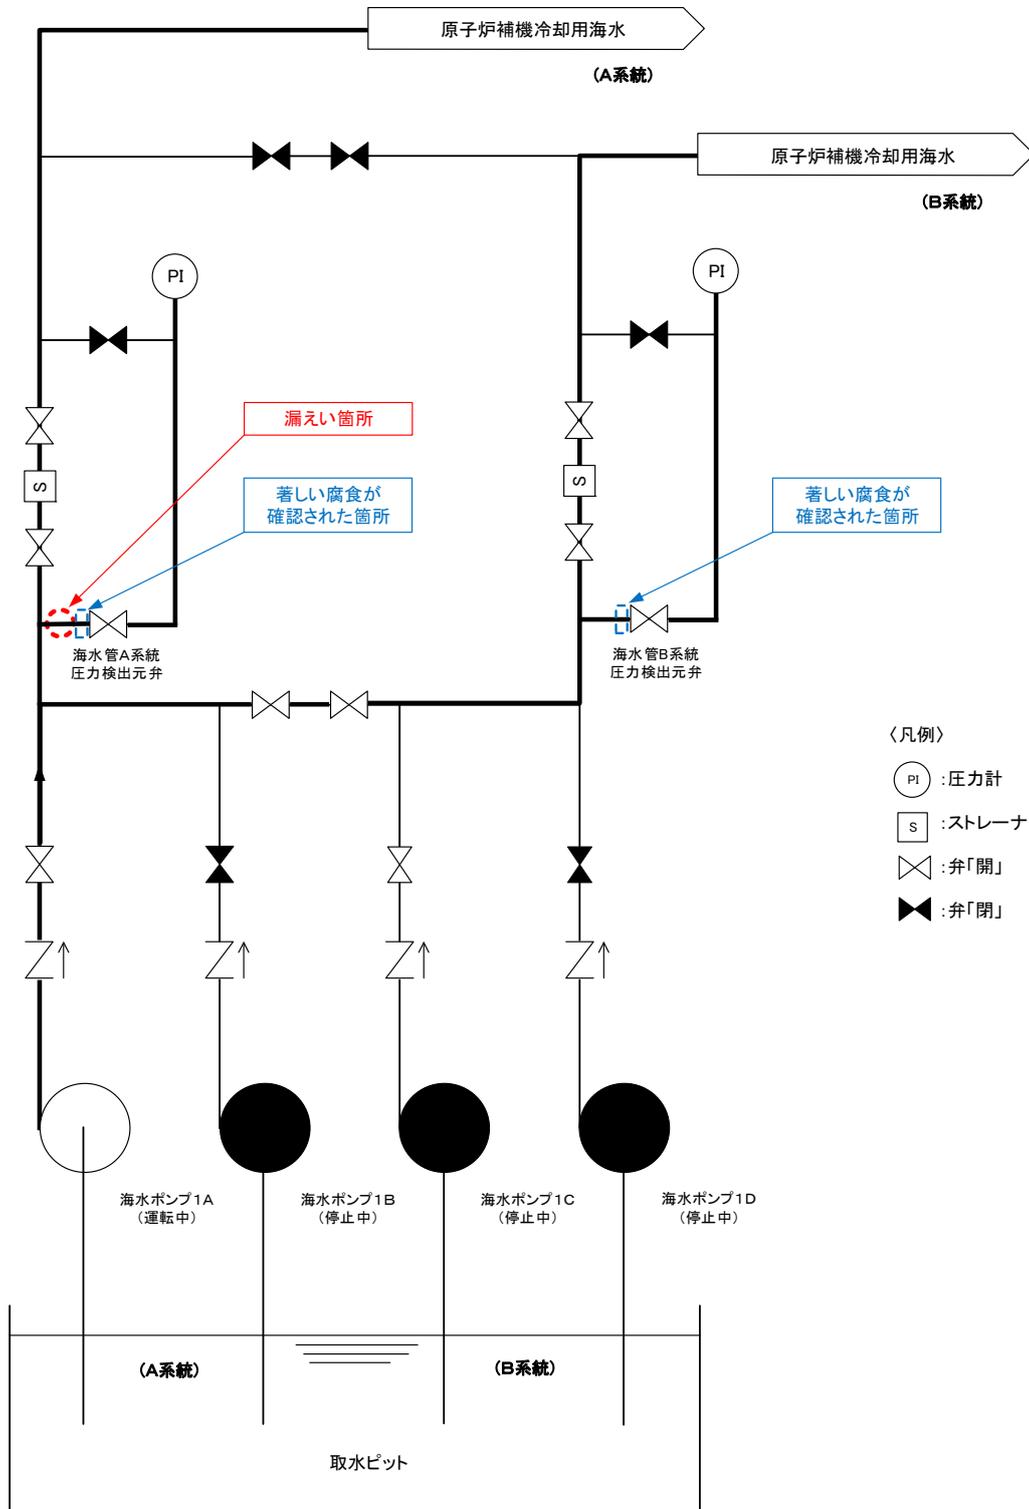
伊方発電所1号機 海水圧力検出配管概略図

伊方発電所1号機は廃止措置中のところ、8月7日2時7分頃、廃止措置作業中においても使用している補機類を冷却するために必要な海水を供給する2系統ある海水管のうち、A系統の海水管から分岐した圧力検出配管からの海水漏えいを運転員が確認した。このため、B系統へ切り替えたのち、A系統の隔離を行い、同日3時26分、保修員が漏えいの停止を確認した。
