伊方発電所1、2号機
タービン建家天井クレーンの照明用ケーブルの
焦げ跡について

令和6年3月
四国電力株式会社

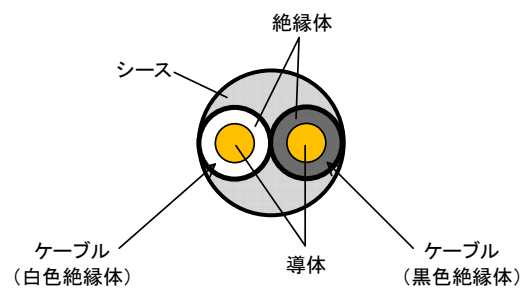
照明用ケーブル断面図

灯具を分解し、プラグから灯具ソケット^{※3}接続部までの全長（約 1.5 m）を確認したところ、損傷箇所においては、ケーブル全体の被覆であるシース^{※4}、ケーブル内部の導体^{※5}を覆う絶縁体^{※6}が焦げ、炭化し、また、導体が溶けて断線していることを確認した。

ケーブルを構成する材料で、電気を通さず漏電しないように導体を被覆している材料のこと。
