伊方発電所

低レベル放射性廃棄物搬出検査装置の不具合について

令和 6 年 7 月

四国電力株式会社

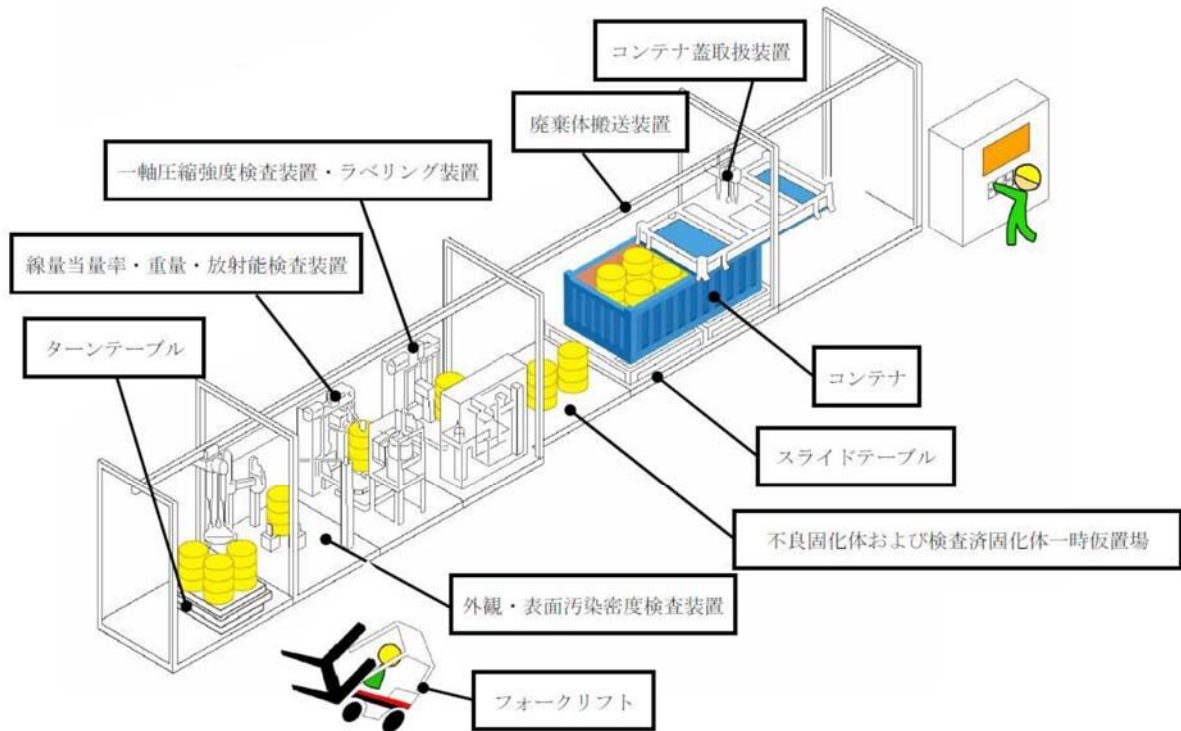
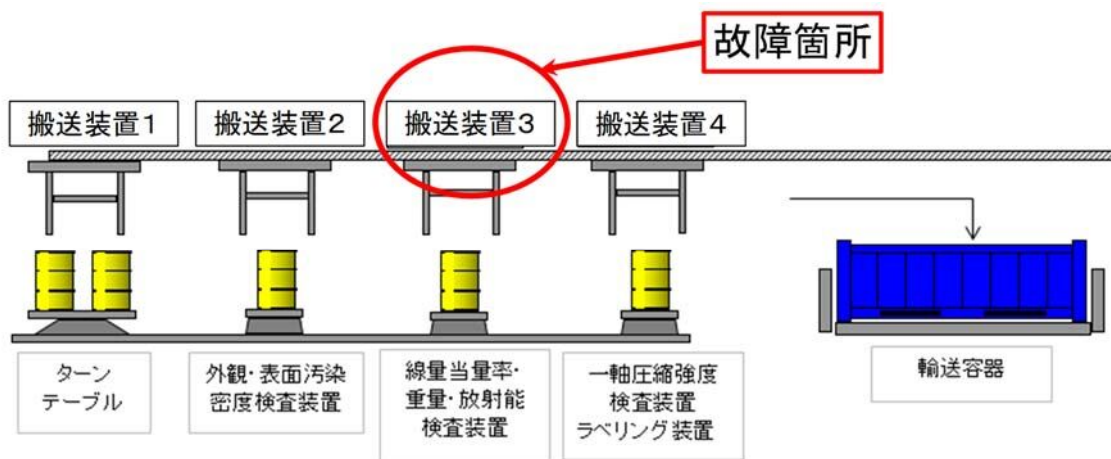
伊方発電所 L L W 搬出検査装置全体図および概略図

搬送装置 1 : 「ターンテーブル」 から 「外観・表面汚染密度検査装置」 への搬送

搬送装置 2 : 「外観・表面汚染密度検査装置」 から 「線量当量率・重量・放射能検査装置」 への搬送
