伊方発電所

雑固体焼却設備 排ガスブロアの不具合について

令和 7 年 4 月  
四国電力株式会社

伊方発電所 雑固体焼却設備排ガスブロアの不具合について

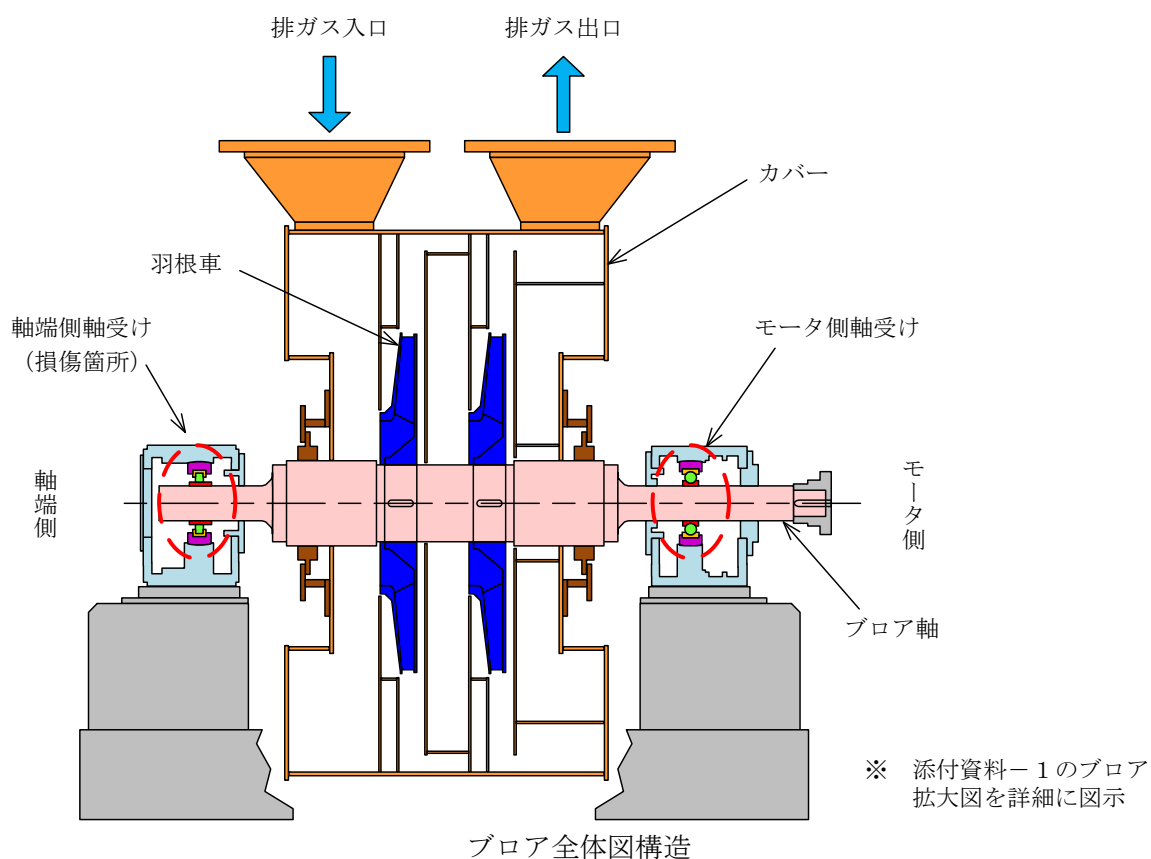
# 伊方発電所 焼却炉の排ガスブロア 構造概略図

- ① 継続使用の影響により、軸端側軸受け内輪軌道面および外輪軌道面の表面が経年劣化することで、この一部に微細な剥離が発生し、これが異物となり点状の傷が発生した。
- ② その後、排ガスブロアが約200度の温度変化を受けることでブロア軸に熱による伸縮が生じ、ブロア軸に取り付けしている軸端側軸受け内輪の移動が生じた。この軸受け内輪の移動が、軸受け内に異物が介在する状態で繰り返されることで、点状の傷から軸方向の線状の傷に進展した。
- ③ 更に軸受けに傷が存在する状態で継続使用されることにより、微小な振動の影響により、線状の傷の端面からの表面剥離が継続的に発生することで大きな傷に進展し、異音、振動の発生に至った。

## 軸端側軸受け構造

ブロア軸に取り付けられた内輪は平坦な構造であるため、ローラーおよび外輪により軸受け箱に拘束されず、ブロア軸とともに軸方向への移動が可能な状態となっている。

- (1) 軸端側軸受けの取り替えを実施した。また、念のため、モータ側軸受けも取り替えを実施した。
- (2) 排ガスブロアは、不具合の兆候が確認された場合に分解点検を実施することとしていたが、これに加えて、平成29年の軸受け取り替え以降、本事故の発生まで約7年継続使用していた実績を踏まえ、この期間の約半分となる4年毎に分解点検を行い、軸受けの健全性確認を行う。
- (3) 排ガスブロアの軸受けは、排ガスブロアの定期的な分解点検時の健全性確認の結果により、軌道面の一部に点状の傷や軌道面の一部に短い線状の傷が見られ手入れが難しい場合には、次の分解点検時期を早める等の適切な対応を行い、軌道面の全面に点状の傷が多数見られる場合や軌道面の一部に線状の傷が見られる場合などには、大きな剥離への進展を防止するため取り替えを行う。
