伊方発電所3号機  
海水淡水化装置 塩酸注入系統弁からの  
塩酸漏えいについて

令和7年12月  
四国電力株式会社

伊方発電所3号機 海水淡水化装置 塩酸注入系統弁からの塩酸漏えいについて

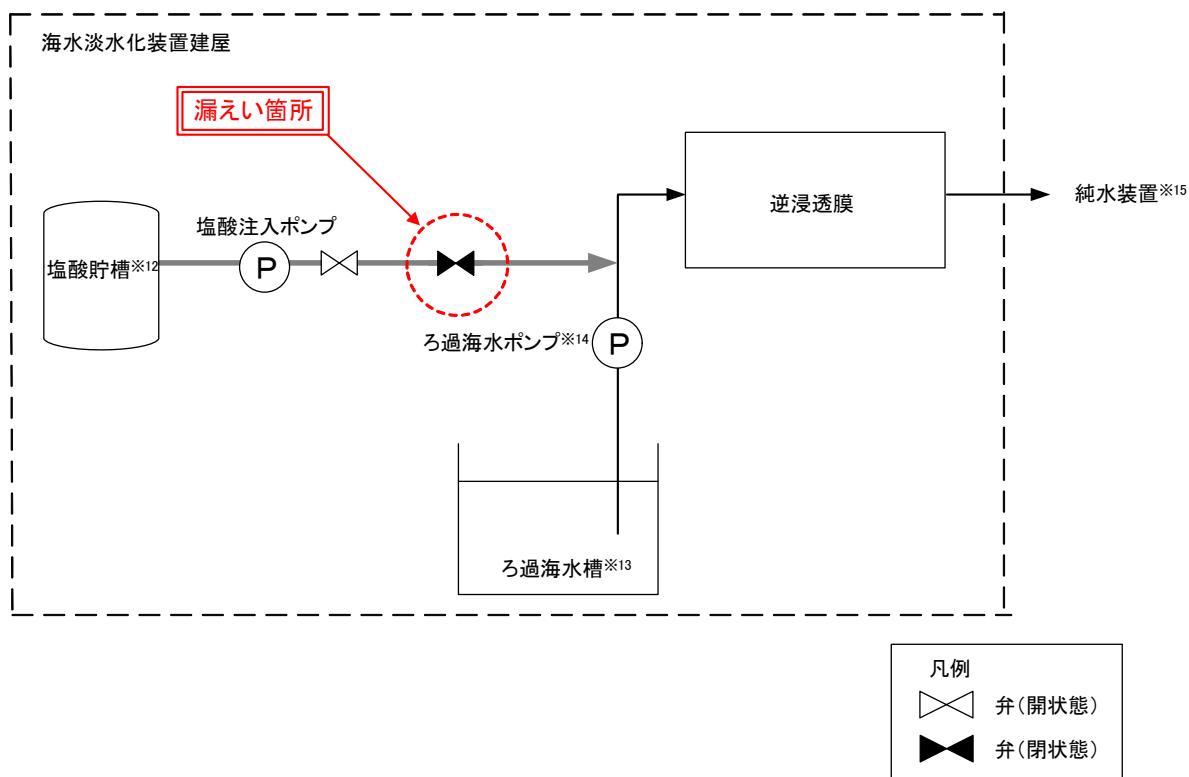
伊方発電所3号機 海水淡水化装置 概略図

運転員により塩酸注入ポンプ<sup>※3</sup>の出口弁等を閉止した後、保修員が調査した結果、塩酸注入系統弁（以下、「当該弁」という。）からの漏えいであることおよび弁蓋<sup>※4</sup>と弁箱<sup>※5</sup>を固定するボルト4本のうち2本が折れており、弁蓋と弁箱の間に隙間があることを確認した。

漏えいした液体は塩酸であり、漏えい量は約4リットルであった。また、漏えいした塩酸はふき取りを行い、全て回収した。

その後、当該弁の弁箱を取り替え、漏えいがないことを確認したことから、6月24日15時19分に通常状態に復旧した。
