伊方発電所3号機  
原子炉補機冷却水冷却器海水出口弁の  
不具合について

令和8年1月  
四国電力株式会社

伊方発電所 3 号機 原子炉補機冷却水冷却器海水出口弁の不具合について

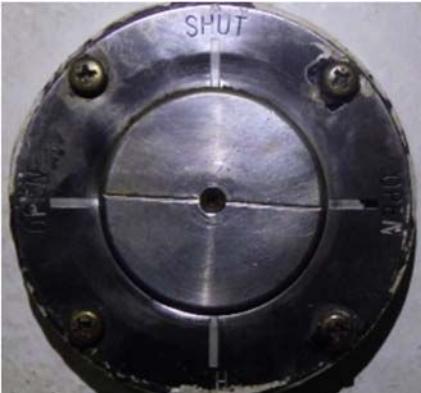
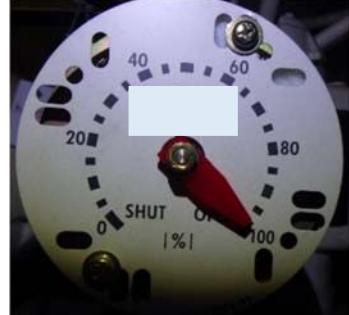
弁体と直結した軸側の開度表示	電動駆動装置の開度指示計
事象発生時

<p>事象発生時は 5 % 開の状態であった。</p>
開閉試験時（全開）

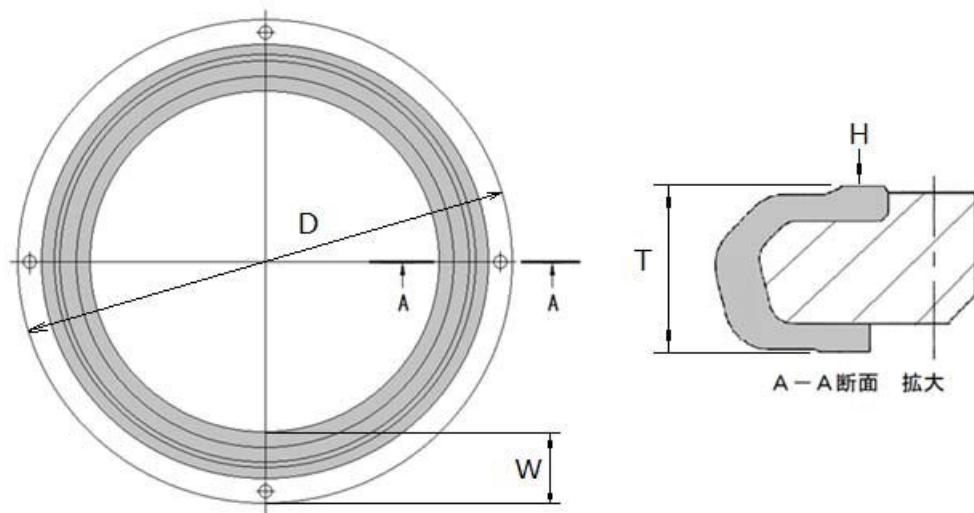
## 2. シートリングの測定値

測定箇所	外径 D	幅 W	厚さ T	ゴムの硬さ H
規定値	510	50.335	29.8	68
許容値	509.4~ 509.8	—	29.6~ 30.1	65~71
実測値	509.6~ 509.7	50.1~ 50.3	29.6	68

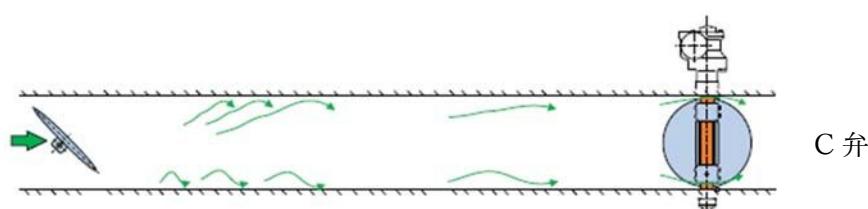
当該弁およびA, B弁は上流側の流量調整弁より 1.1~1.2mの距離に設置しており流れが非常に乱れた状態となっている。一方C弁は流量調整弁より 2.8mの距離に設置されており、流れの乱れが比較的小さい状態となっている。設置場所の違いが傷の発生状況の違いとなっている。
