伊方発電所3号機

総合排水処理装置の次亜塩素酸ソーダ貯槽

出口配管からの次亜塩素酸ソーダ漏えいについて

四国電力株式会社

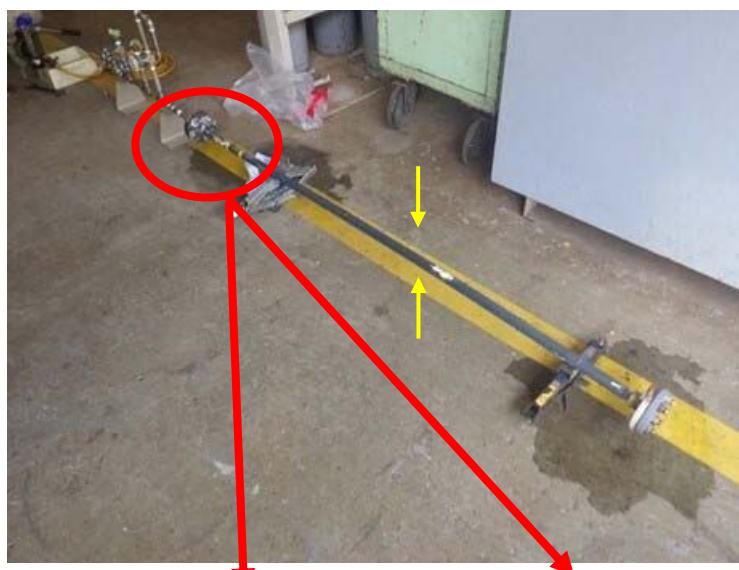
水張り試験による漏えい箇所の特定

当該漏えい配管を取り外し、水張り試験を行ったところ、配管直管部の2箇所(以下、「当該漏えい箇所」という。)からの漏えいを確認した。

また、当該漏えい箇所は配管を支持する配管サポートと接触している箇所であることを確認した。

配管を上下逆にして調査実施

フランジと配管の接続部からは漏えいなし

直管部の2箇所から漏えいを確認（地側）
