## 伊方発電所第 2 号機

### 炉内核計装装置シングル案内管 に関する調査状況について

(平成 1 3 年 9 月 1 7 日現在)

平成 1 3 年 9 月  
四国電力株式会社

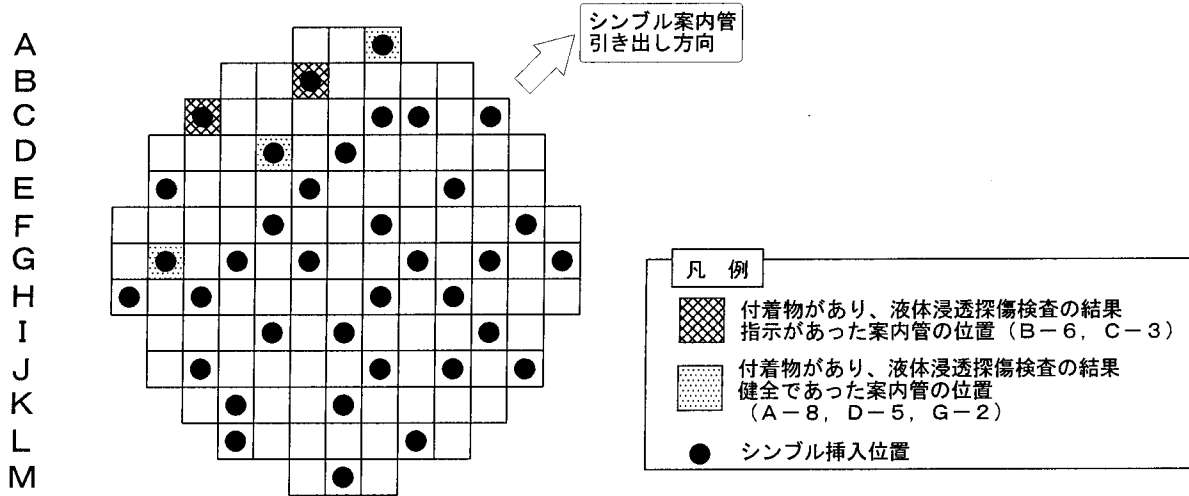
原子炉容器廻り断面図

シンプル案内管の外観調査を実施した結果、5本のシンプル案内管（アドレスA-8、B-6、C-3、D-5、G-2）にさび状の汚れが認められ、

その位置は原子炉容器とコンクリート壁のすき間の原子炉容器ステンレス保温下端から約2 m直下付近の周囲約1 mの範囲であった。

さび状の汚れは赤褐色を呈し、案内管サポート部が特に汚れており、当該シンプル案内管、直下の塗装したコンクリート床及び塗装した周辺コンクリートにも、点状に飛び散ったような赤褐色のさび状の汚れが乾いて付着していた。

また、当該部の上部に位置する原子炉容器ステンレス保温下部の外表面及びそれに対面するコンクリート壁にも、液体が垂れたような赤褐色のさび状の汚れが乾いて付着していた。

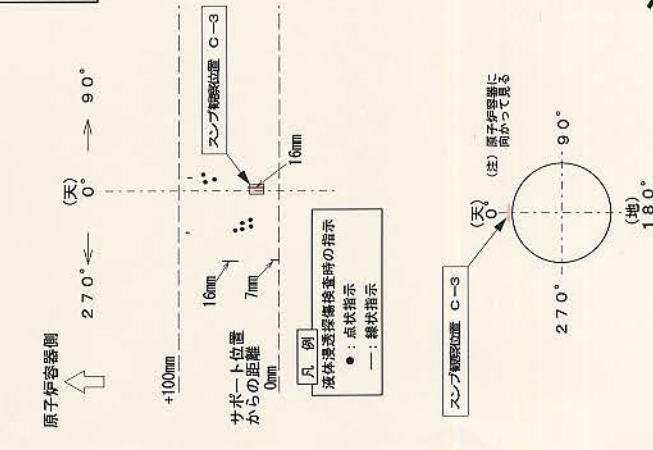
シンブル案内管のスンプ法による表面マイクロ観察結果(C-3)

浅いピット状の凹み

- ・ 指示はいずれも腐食によるピット状の凹みであり、凹みの底部には金属組織らしきものが認められた。
- ・ 応力腐食割れの特徴である枝分かれしたひびなどは認められなかった。
- ・ 金属組織に異常は認められなかった。

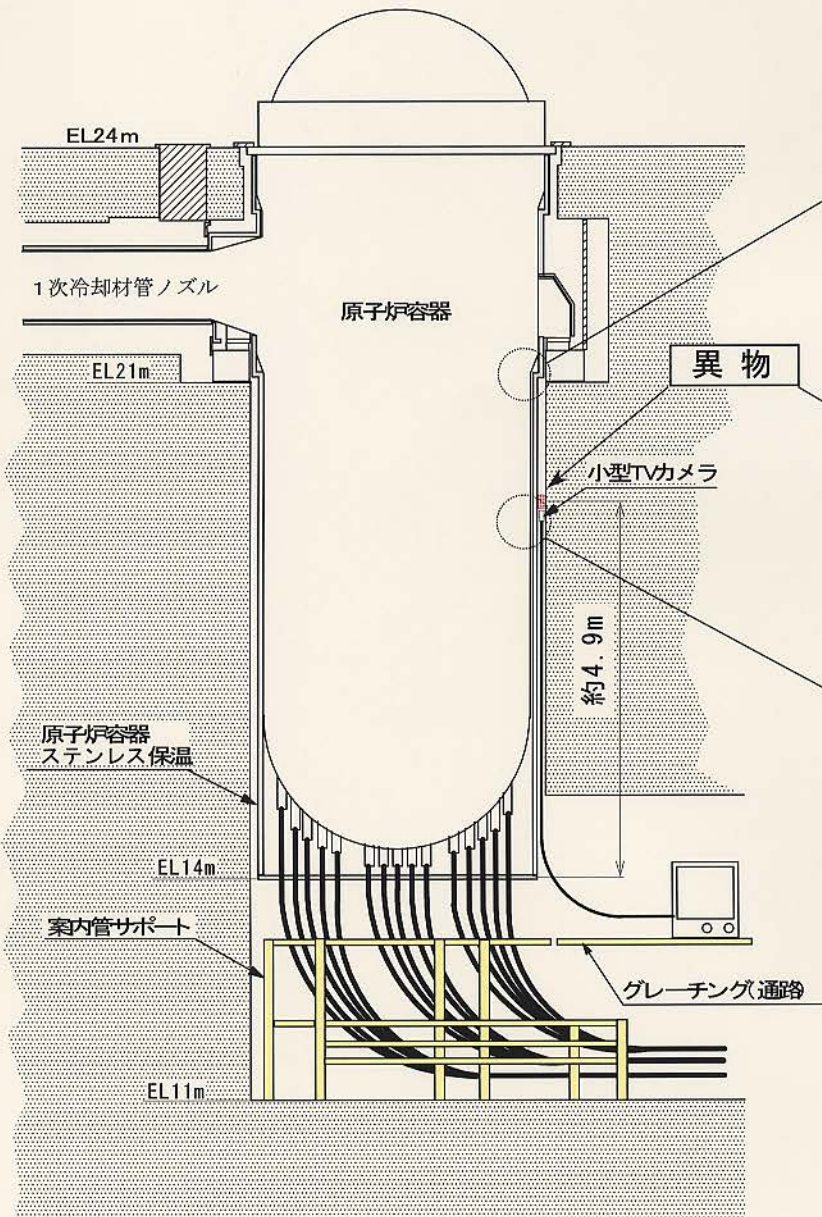
# 小型TVカメラによる原子炉容器下部からの調査結果

小型TVカメラによりさび状汚れの垂れ跡に沿って上方に向かって調査した結果、原子炉容器ステンレス保温下端から約4.9mの位置で白色を呈した円筒形異物を確認した。

また、さび状の汚れの垂れ跡は、原子炉容器ステンレス保温及び対面する周辺コンクリート壁のいずれの表面も、この異物まで続いていたが、それより上方には認められなかった。

なお、本調査中、黒色が部分的に混じった白色の固形物（大きさ：約55mm×27mm）が落下してきた。
