伊方発電所第 1 号機  
タービン発電機架台のひび割れに関する  
安全評価結果等について

平成 1 4 年 1 0 月  
四国電力株式会社

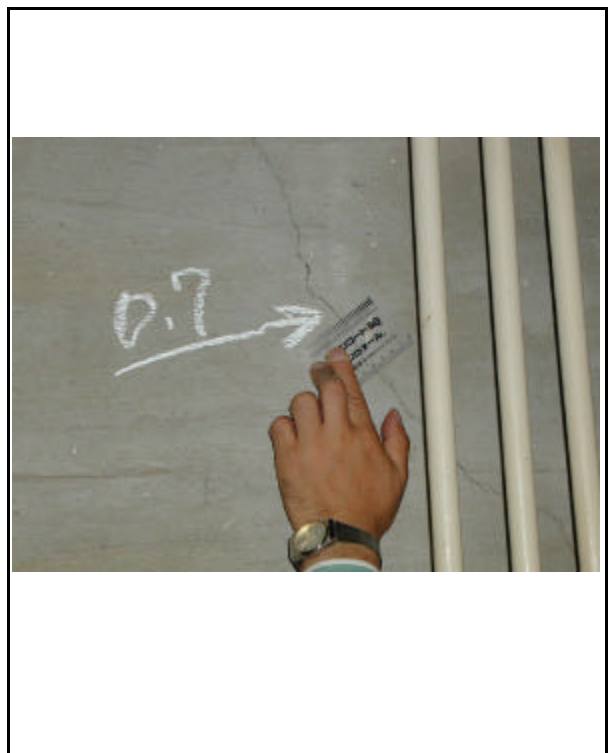
2号機 原子炉補助建家内壁

| 部 位 | | 状 況 |
|---|---|---|
| 2号機 | 原子炉補助建家 | 局所的に壁、床面に軽微なひび割れ |

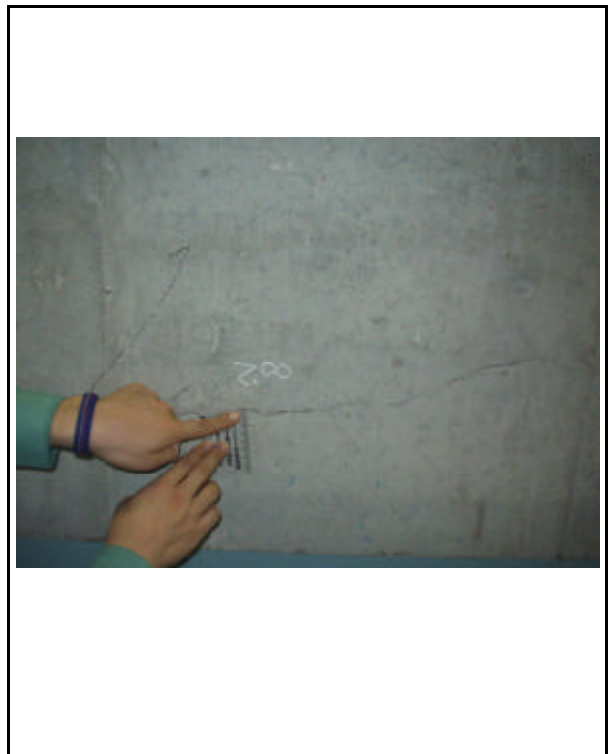
3号機 外部遮へいコンクリート壁

| 部 位 | | 状 況 |
|---|---|---|
| 3号機 | 外部遮へいコンクリート壁 | 局所的に壁、床面に軽微なひび割れ |

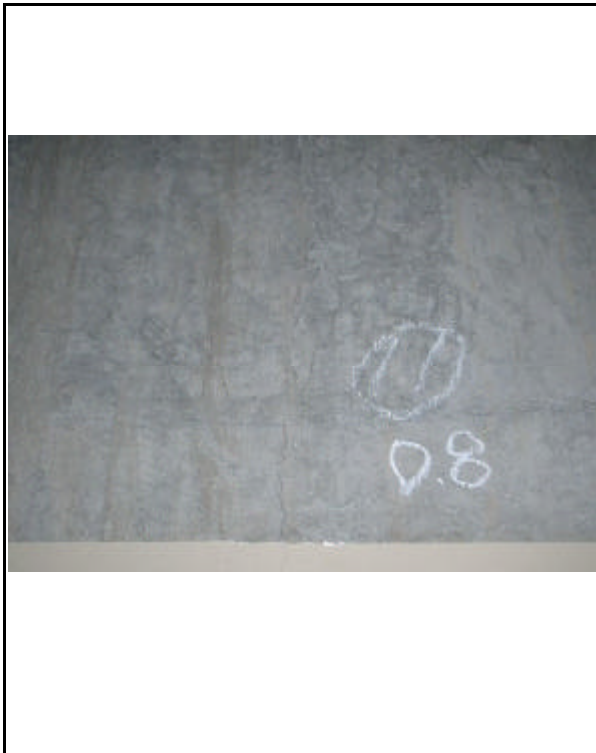
3号機 原子炉建家内壁

| 部 位 | | 状 況 |
|---|---|---|
| 3号機 | 原子炉建家 | 局所的に壁面に軽微なひび割れ |

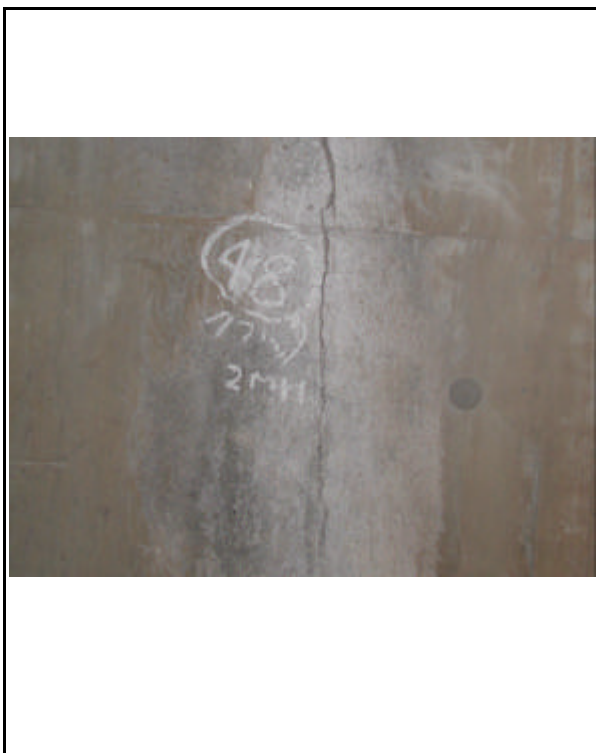
3号機 タービン建家 (タービン架台)

| 部 位 | | 状 況 |
|---|---|---|
| | | タービン架台 柱、梁側面に軽微なひび割れ |

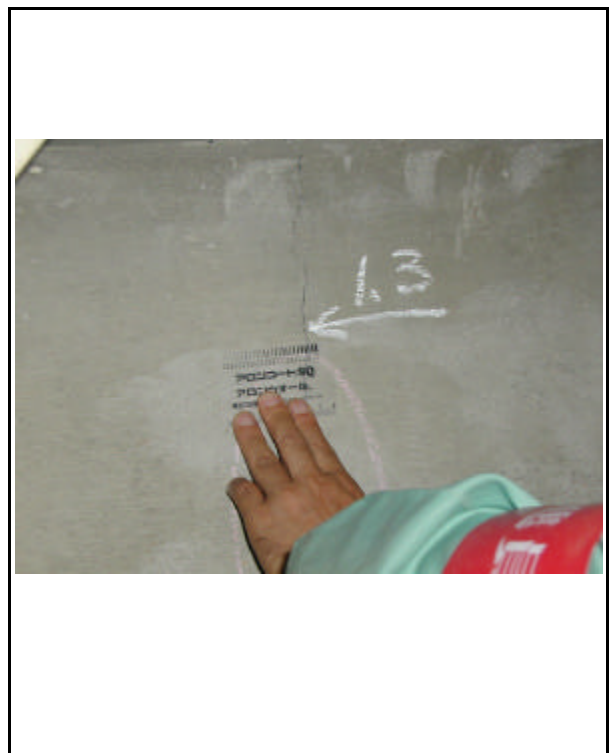
3号機 タービン建家内壁

| 部 位 | | 状 況 |
|---|---|---|
| 3号機 | タービン建家 | 建 家 局所的に壁、床面に軽微なひび割れ |

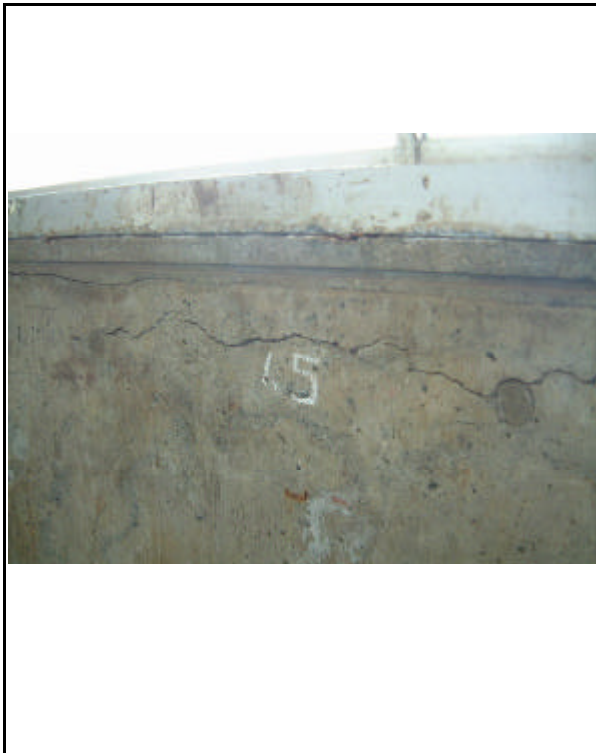
1, 2号機 屋内開閉所内壁

| 部 位 | | 状 況 |
|---|---|---|
| 1，2号機 | 屋内開閉所 | 局所的に壁、床面に軽微なひび割れ |

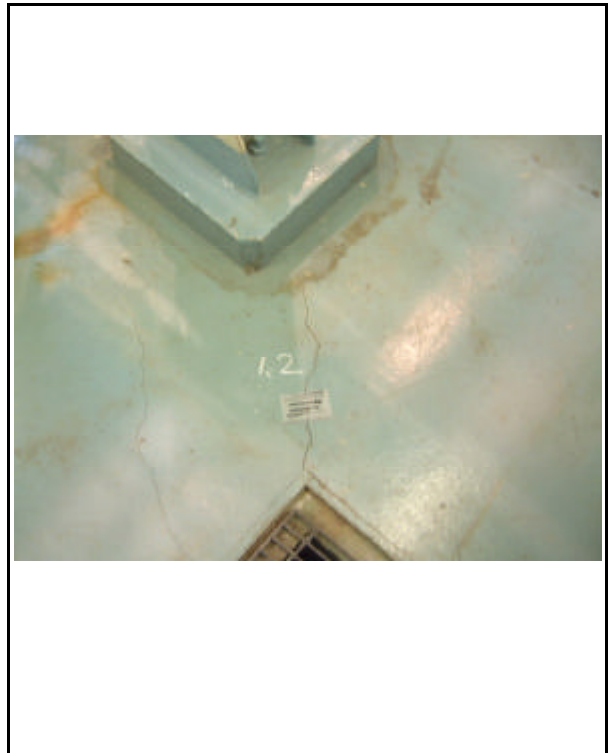
1, 2号機 海水淡水化装置建家内壁

| 部 位 | | 状 況 |
|---|---|---|
| 1，2号機 | 海水淡水化装置建家 | 局所的に壁、床面にひび割れ |

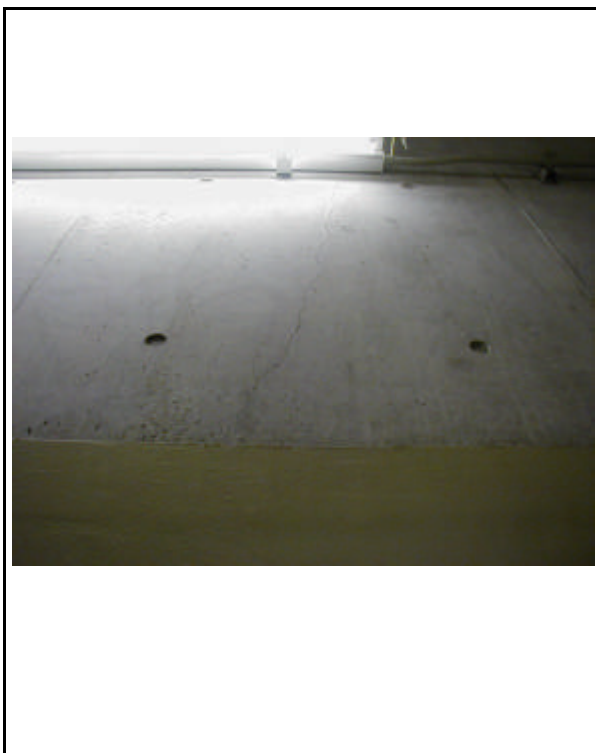
その他建家 蒸気発生器保管庫)内壁

| 部 位 | | 状 況 |
|---|---|---|
| その他の建家 | | 局所的に壁、床面にひび割れ |

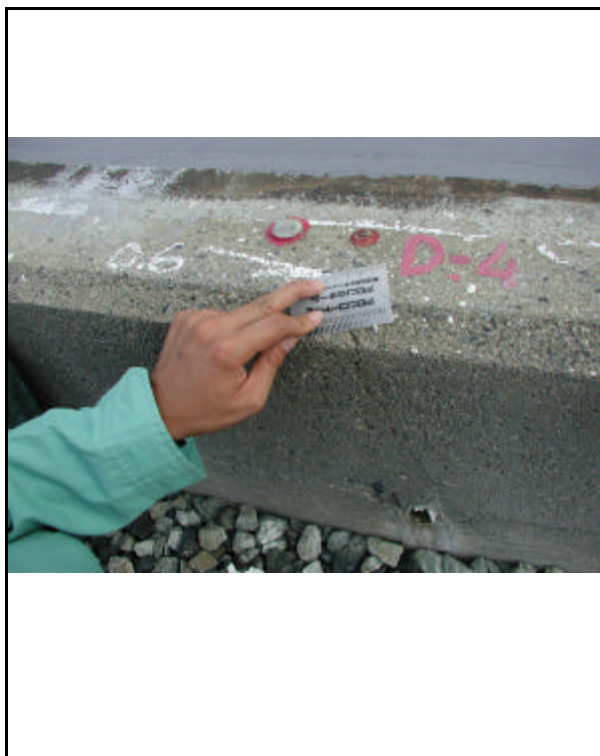
1, 2号機タンク基礎 脱塩水タンク)

| 部 位 | 状 況 |
|---|---|
| １，２号機タンク基礎 | ひび割れが点在 |

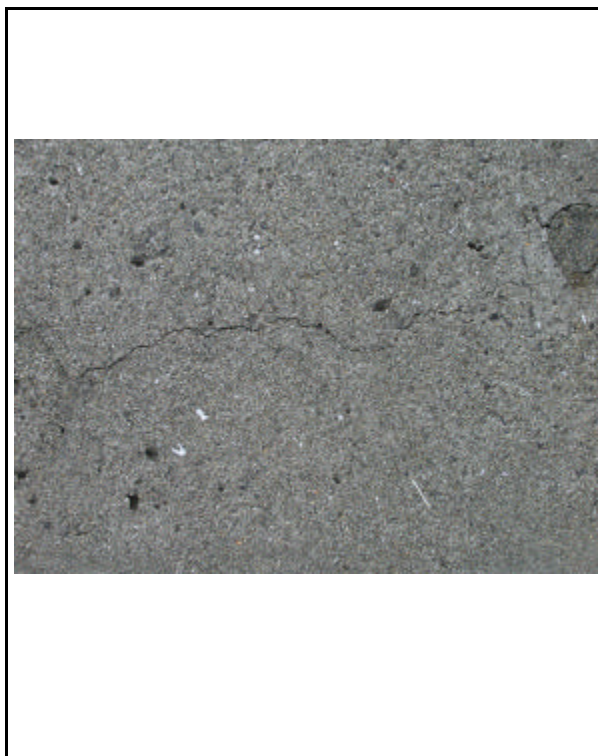
1, 2号機擁壁(A護岸裏擁壁)

| 部 位 | 状 況 |
|---|---|
| １，２号機擁壁 | ひび割れが点在 |

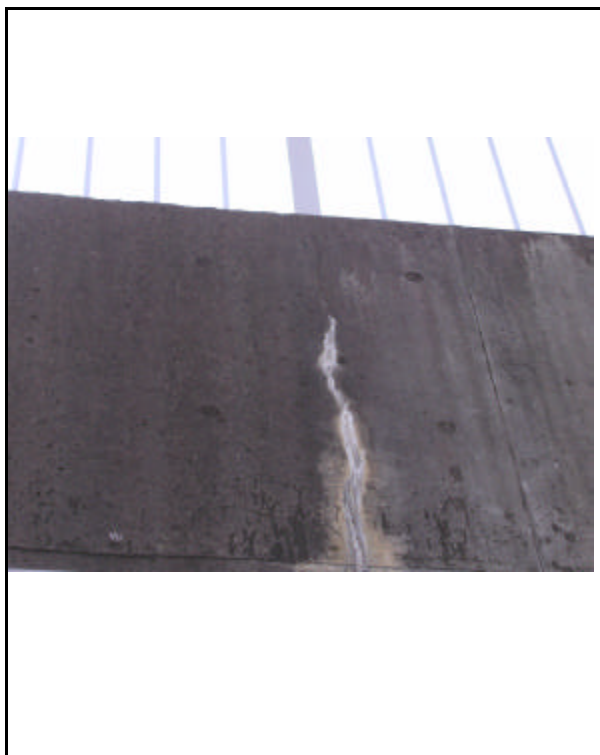
3号機海水ピット

| 部 位 | 状 況 |
|---|---|
| ３号機海水ピット | 局所的に壁面にひび割れ |

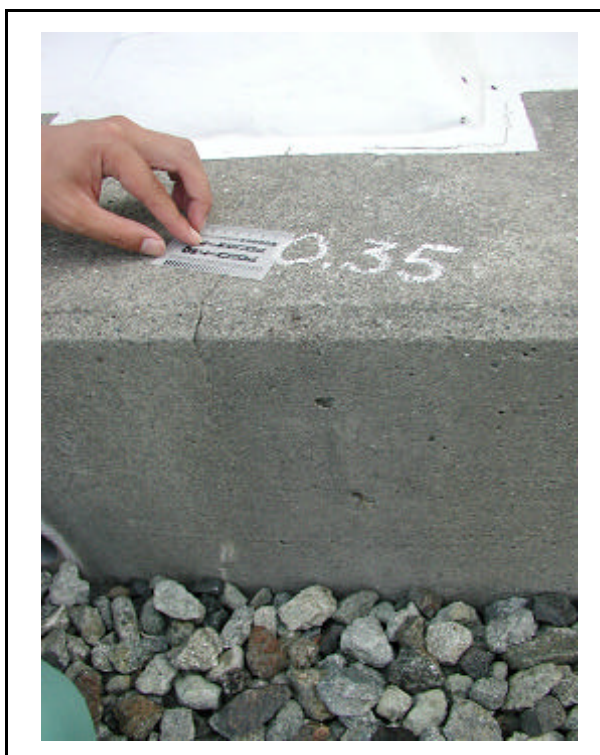
3号機タンク基礎 脱塩水タンク)

| 部 位 | 状 況 |
|---|---|
| ３号機タンク基礎 | ひび割れが点在 |
