伊方3号機の再起動の状況について

平成28年8月30日
四国電力株式会社

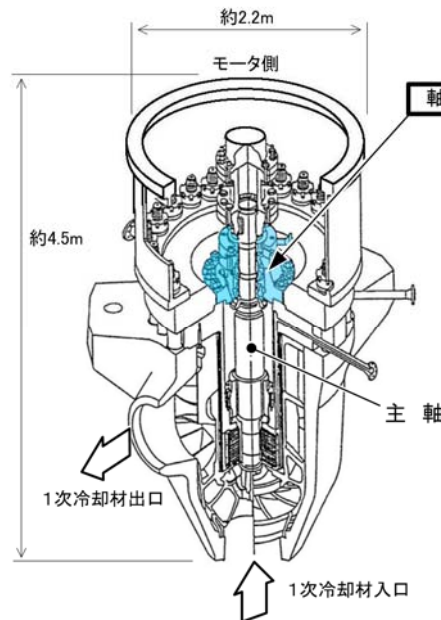
【1次冷却材ポンプ構造図】

1次冷却材ポンプの軸封部は、第1、第2、第3シールの3段で構成されており、1次冷却材の系統水は第2シールでシールされる。第3シールは、第2シール下流に供給しているシール部洗浄用の純水をシールするもので、第3シール出口から漏れ出る流量を第3シールリークオフ流量という。なお、第3シールのリークオフ水は専用の配管を通じて格納容器内のタンクに回収される。
