# 伊方発電所の通報連絡事象について

令和2年2月18日  
四国電力株式会社

1. 伊方発電所3号機第15回定期検査の概要
2. 通報連絡事象について
  - (1) 伊方発電所3号機中央制御室非常用循環系の点検に伴う運転上の制限の逸脱
  - (2) 伊方発電所3号機原子炉容器上部炉心構造物吊り上げ時の制御棒引き抜き
  - (3) 伊方発電所3号機燃料集合体落下信号の発信
  - (4) 所内電源の一時的喪失

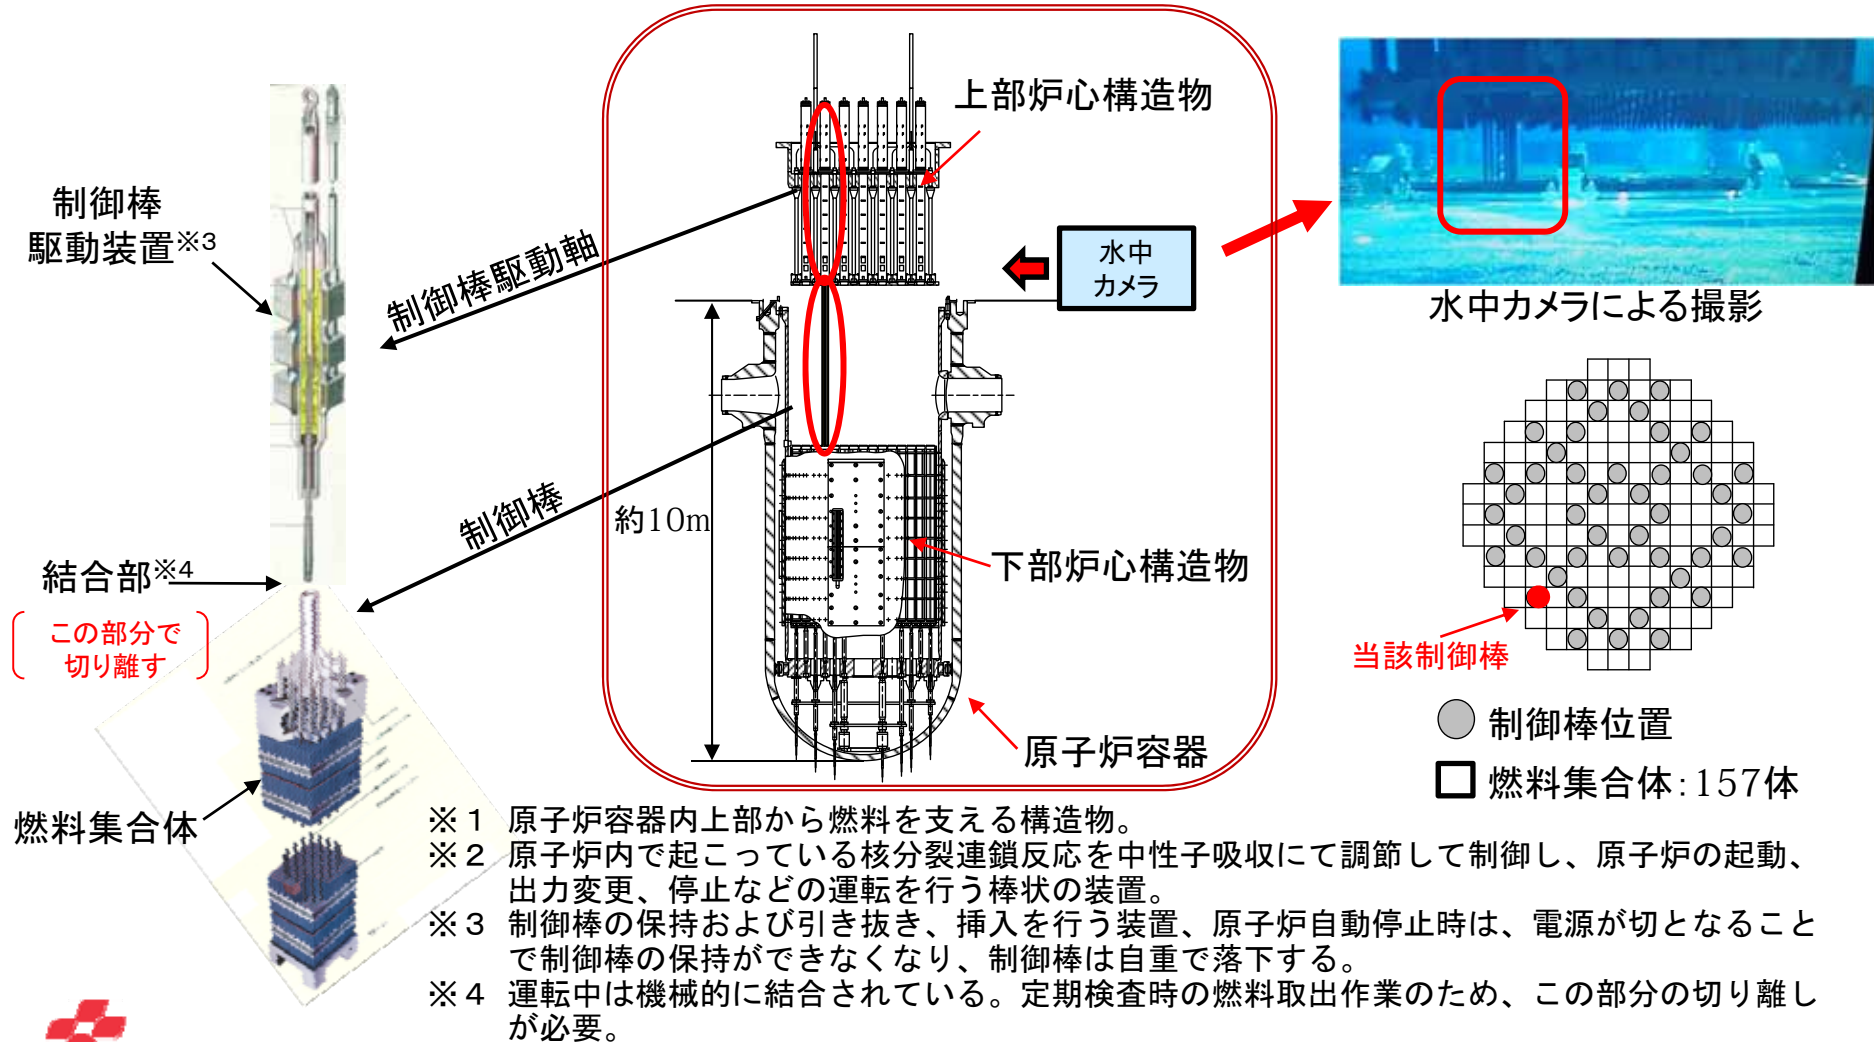
伊方発電所3号機第15回定期検査中、燃料取出の準備作業として、原子炉容器の上部炉心構造物<sup>※1</sup>を吊り上げていたところ、1月12日13時20分、本来切り離されているべき制御棒<sup>※2</sup>48体のうち1体が、上部炉心構造物とともに引き上げられていることを、保修員が確認しました。

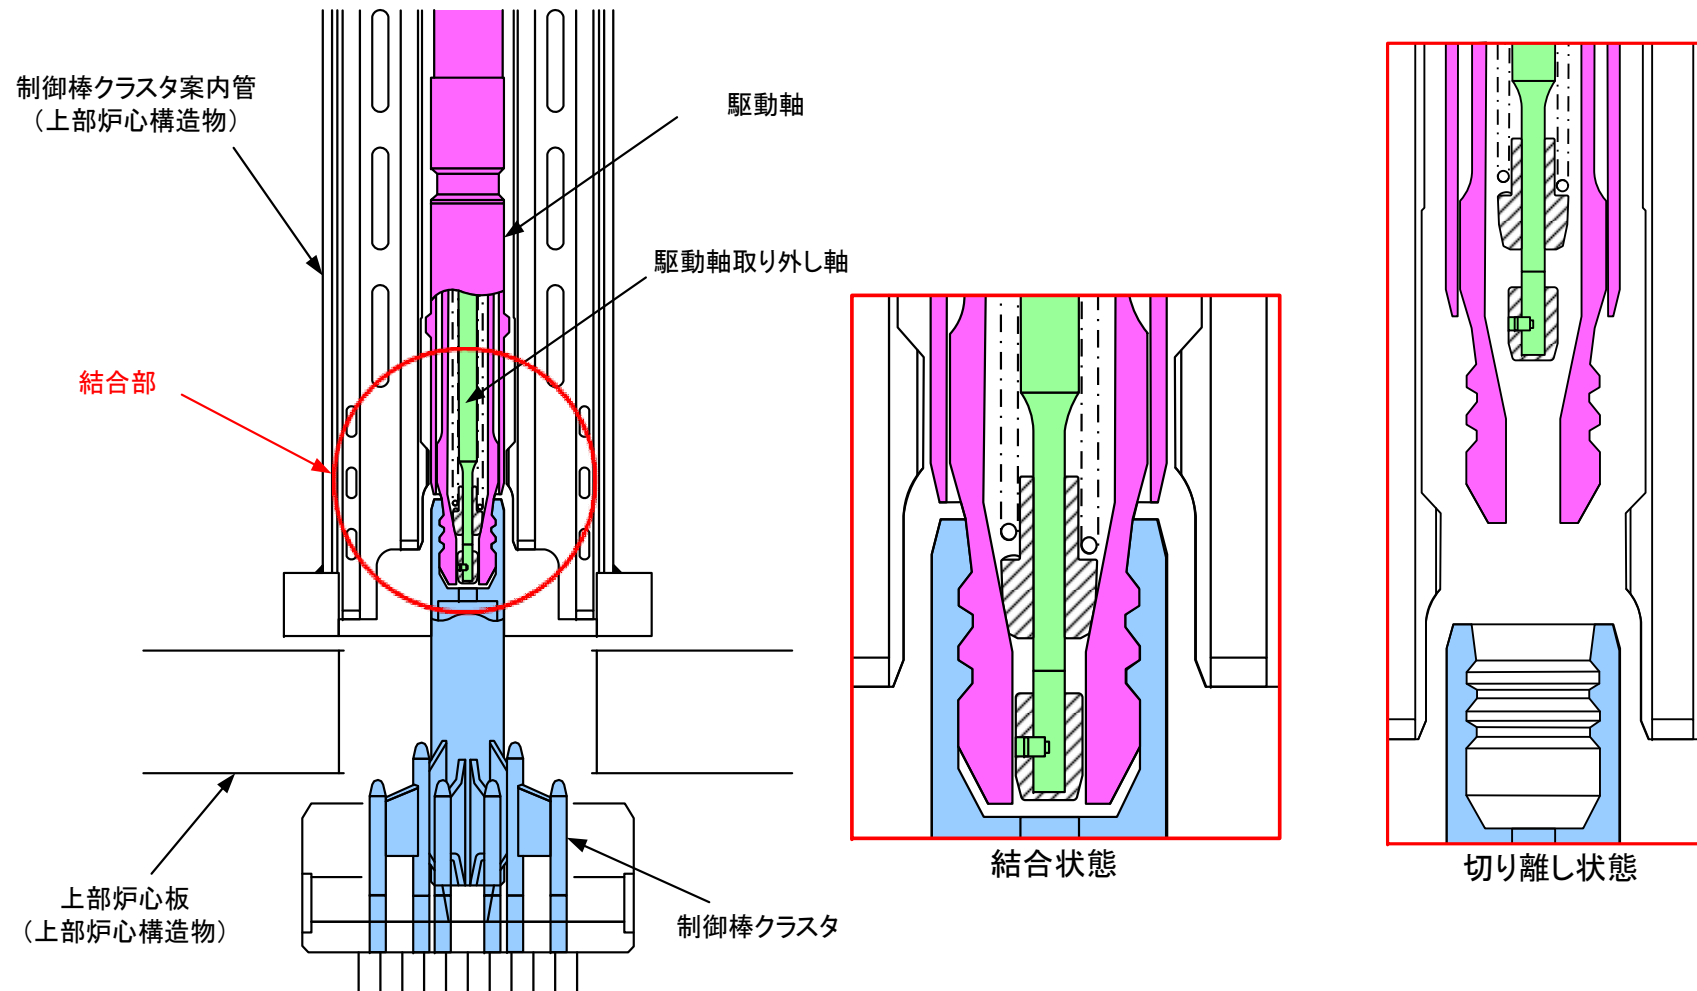
上部炉心構造物と制御棒の位置関係 概略図

- 今回の事象が発生した時期には、燃料取出作業に備えて、あらかじめ原子炉容器内の1次冷却材のほう素濃度を高めていることから、制御棒の有無にかかわらず未臨界は維持されていました。
- 制御棒が引き上げられていたことを確認後、直ちに上部炉心構造物の吊り上げ作業を中断し、制御棒の位置関係を確認し、制御棒約3.75mのうち、約25cmが燃料に挿入された状態であることを確認しました。  
その後、上部炉心構造物を下ろして当該制御棒の切り離し操作を実施した後、再度上部炉心構造物を吊り上げて、制御棒が引き上がらないことを確認し、1月13日10時34分、上部炉心構造物の取り外し作業を完了しました。
- これまで本件に関係する機器のうち、制御棒、制御棒案内管（上部炉心構造物）に問題はないことを確認しており、現在、当該の制御棒と駆動軸の結合部、作業時に使用する駆動軸取り外し工具の調査など本事象に至った原因調査・再発防止対策の検討を進めています。

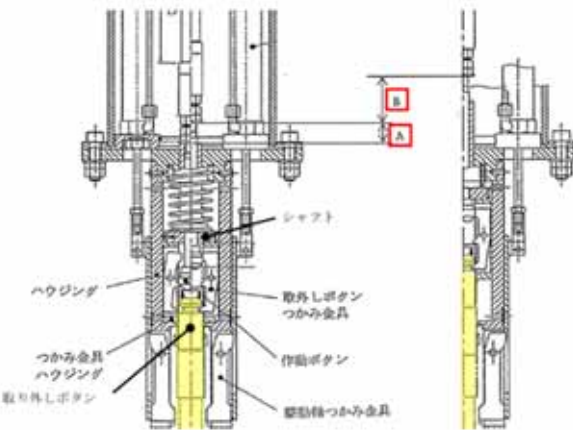
<p>ボタンつかみ金具</p>	工具と駆動軸の取合いに問題なし																					
動作確認

<table border="1" data-bbox="1122 860 1644 1038"> <thead> <tr> <th>ストローク</th> <th>計測値(mm)</th> <th>設計値(mm)</th> </tr> </thead> <tbody> <tr> <td>取り外しボタンの把持(A)</td> <td>28.5</td> <td>■</td> </tr> <tr> <td>取り外しボタン上昇ストローク(B)</td> <td>48.0</td> <td>■</td> </tr> </tbody> </table> <table border="1" data-bbox="1122 1074 1644 1334"> <thead> <tr> <th>引き上げ荷重</th> <th>計測値(kg)</th> <th>設計値(kg)</th> </tr> </thead> <tbody> <tr> <td>空気圧 0.588MPa (6.0kgf/cm<sup>2</sup>)</td> <td>340</td> <td>■</td> </tr> <tr> <td>空気圧 0.637MPa (6.5kgf/cm<sup>2</sup>)</td> <td>364</td> <td>■</td> </tr> <tr> <td>空気圧 0.686MPa (7.0kgf/cm<sup>2</sup>)</td> <td>400</td> <td>■</td> </tr> </tbody> </table>		ストローク	計測値(mm)	設計値(mm)	取り外しボタンの把持(A)	28.5	■	取り外しボタン上昇ストローク(B)	48.0	■	引き上げ荷重	計測値(kg)	設計値(kg)	空気圧 0.588MPa (6.0kgf/cm <sup>2</sup> )	340	■	空気圧 0.637MPa (6.5kgf/cm <sup>2</sup> )	364	■	空気圧 0.686MPa (7.0kgf/cm <sup>2</sup> )	400	■	工具による駆動軸取り外し軸の引き上げ／押し下げ動作に問題なし

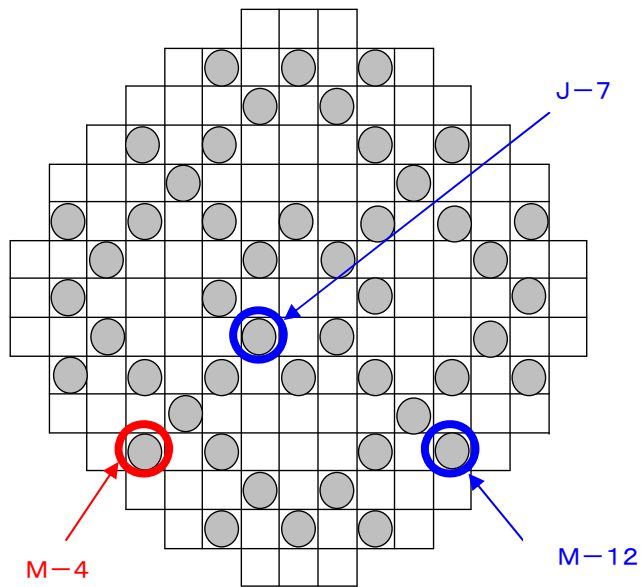
アドレス	選定理由	
M-4	本事象発生箇所	
M-12	比較対象	制御棒クラスタの使用期間が同等
J-7		炉心中心近傍のアドレス

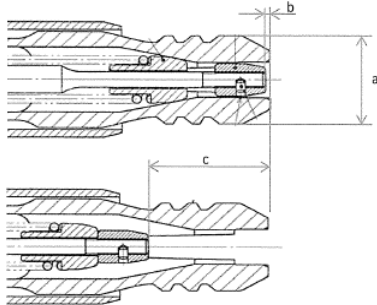
<ul style="list-style-type: none"> <li>・M-4位置決めナットのストロークに問題なし</li> <li>・比較対象駆動軸との有意な差なし</li> </ul>																
	<table border="1"> <thead> <tr> <th>項目</th> <th>計測値(mm)</th> <th>設計値(mm)</th> </tr> </thead> <tbody> <tr> <td>c-b</td> <td>45.8</td> <td>■</td> </tr> </tbody> </table>	項目		計測値(mm)	設計値(mm)	c-b	45.8	■	<table border="1"> <thead> <tr> <th>項目</th> <th>計測値(mm)</th> <th>設計値(mm)</th> </tr> </thead> <tbody> <tr> <td>c-b</td> <td>45.4 (M-12) 45.7 (J-7)</td> <td>■</td> </tr> </tbody> </table>	項目	計測値(mm)	設計値(mm)	c-b	45.4 (M-12) 45.7 (J-7)	■				
項目	計測値(mm)	設計値(mm)																	
c-b	45.8	■																	
項目	計測値(mm)	設計値(mm)																	
c-b	45.4 (M-12) 45.7 (J-7)	■

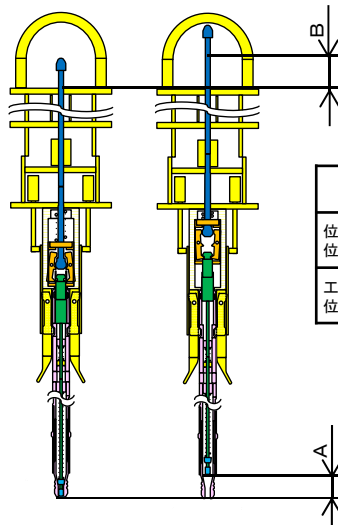
項目	調査結果																																																																																																						
	M-4の調査結果			比較対象アドレスの調査結果																																																																																																			
駆動軸取外し軸動作点検 ストローク確認(工具側含む)	<table border="1"> <thead> <tr> <th rowspan="2">所内用空気供給圧力 (MPa)</th> <th rowspan="2">引き上げ動作時間 (秒)</th> <th rowspan="2">押し下げ動作時間 (秒)</th> <th colspan="2">ストローク量 (mm)</th> <th rowspan="2">フルストローク動作</th> </tr> <tr> <th>位置決めナット位置</th> <th>工具ケガキ線位置</th> </tr> </thead> <tbody> <tr><td>0.7(定格)</td><td>1</td><td>1未満</td><td>45.8</td><td>77.0</td><td>○</td></tr> <tr><td>0.6</td><td>1</td><td>1未満</td><td>45.9</td><td>77.0</td><td>○</td></tr> <tr><td>0.5</td><td>1</td><td>1未満</td><td>45.7</td><td>77.0</td><td>○</td></tr> <tr><td>0.4</td><td>1</td><td>1未満</td><td>45.8</td><td>77.0</td><td>○</td></tr> <tr><td>0.3</td><td>2</td><td>1未満</td><td>46.0</td><td>77.0</td><td>○</td></tr> <tr><td>0.2</td><td>—</td><td>—</td><td>22.5</td><td>54.3</td><td>×</td></tr> <tr><td>排気操作のみ</td><td colspan="4"></td><td>○</td></tr> </tbody> </table>	所内用空気供給圧力 (MPa)	引き上げ動作時間 (秒)	押し下げ動作時間 (秒)	ストローク量 (mm)		フルストローク動作	位置決めナット位置	工具ケガキ線位置	0.7(定格)	1	1未満	45.8	77.0	○	0.6	1	1未満	45.9	77.0	○	0.5	1	1未満	45.7	77.0	○	0.4	1	1未満	45.8	77.0	○	0.3	2	1未満	46.0	77.0	○	0.2	—	—	22.5	54.3	×	排気操作のみ					○	<table border="1"> <thead> <tr> <th rowspan="2">所内用空気供給圧力 (MPa)</th> <th rowspan="2">引き上げ動作時間 (秒)</th> <th rowspan="2">押し下げ動作時間 (秒)</th> <th colspan="2">ストローク量 (mm)</th> <th rowspan="2">フルストローク動作</th> </tr> <tr> <th>位置決めナット位置</th> <th>工具ケガキ線位置</th> </tr> </thead> <tbody> <tr><td>0.7(定格)</td><td>1</td><td>1未満</td><td>45.4</td><td>77.0</td><td>○</td></tr> <tr><td>0.6</td><td>1</td><td>1未満</td><td>45.1</td><td>77.0</td><td>○</td></tr> <tr><td>0.5</td><td>1</td><td>1未満</td><td>45.1</td><td>77.0</td><td>○</td></tr> <tr><td>0.4</td><td>1</td><td>1未満</td><td>45.2</td><td>77.0</td><td>○</td></tr> <tr><td>0.3</td><td>2</td><td>1未満</td><td>45.1</td><td>77.0</td><td>○</td></tr> <tr><td>0.2</td><td>—</td><td>—</td><td>22.4</td><td>54.0</td><td>×</td></tr> <tr><td>排気操作のみ</td><td colspan="4"></td><td>○</td></tr> </tbody> </table>	所内用空気供給圧力 (MPa)	引き上げ動作時間 (秒)	押し下げ動作時間 (秒)	ストローク量 (mm)		フルストローク動作	位置決めナット位置	工具ケガキ線位置	0.7(定格)	1	1未満	45.4	77.0	○	0.6	1	1未満	45.1	77.0	○	0.5	1	1未満	45.1	77.0	○	0.4	1	1未満	45.2	77.0	○	0.3	2	1未満	45.1	77.0	○	0.2	—	—	22.4	54.0	×	排気操作のみ					○	<ul style="list-style-type: none"> <li>・ M-4ストローク量、追従性に問題なし</li> <li>・ 空気圧が低い状態(約0.2MPa)では駆動軸取り外し軸の引き上げが不十分となる</li> <li>・ 比較対象駆動軸との有意な差なし</li> </ul>

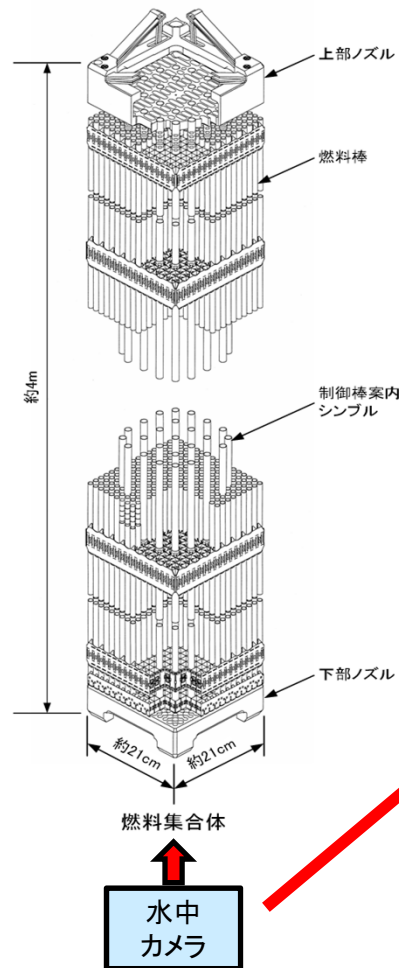
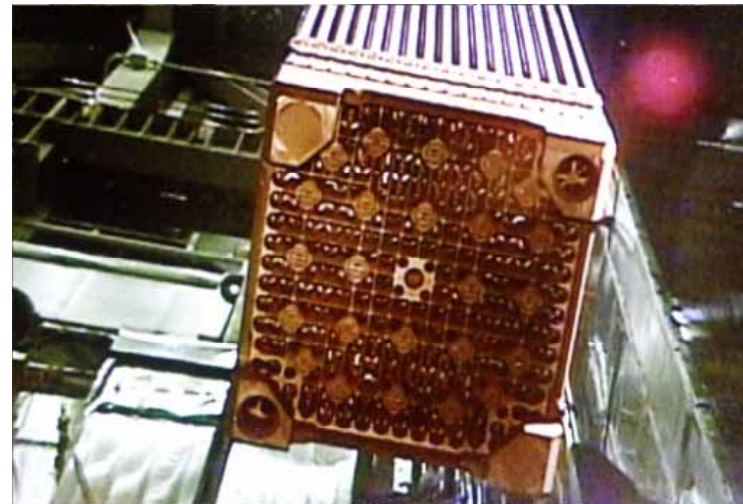
燃料集合体底部

- その後、水中カメラにより当該燃料集合体の外観を確認した結果、1月21日に異常が無いことを確認しました。なお、当該燃料集合体はウラン燃料であり、MOX燃料ではありません。
- 現在、関係者への聞き取り調査を実施するなど本事象に至った原因調査・再発防止対策の検討を進めています。

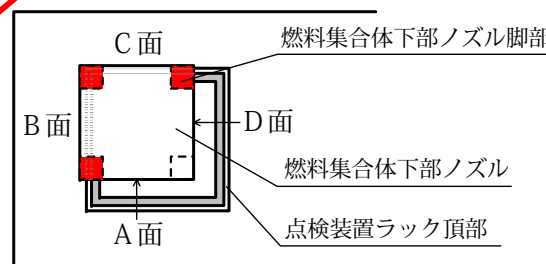
乗り上げ時平面図

- 過去に3号機第13回および14回定期検査にて、合わせて2回実施した点検作業であり、作業要領書や作業体制について、過去2回と変更はなかった。
- 作業員については、燃料取扱作業の経験を有する者を配置していた。
- 本事象発生の直前の作業(当該燃料集合体C面の点検)時、燃料集合体を点検装置ラックに挿入しようとした際に、燃料集合体下部ノズルが点検装置ラック内側と接触し、燃料集合体の下降が自動停止した。使用済燃料ピットクレーンの吊荷荷重は、すぐに接触前の荷重に戻った。その後、燃料集合体を一度吊り上げ、センタリングに問題ないことを再度確認した後、慎重を期すため、インチング操作により燃料集合体を下降し、点検装置ラック内に挿入し、C面の点検を行った。
- その後、D面の点検を行うための燃料集合体の点検ラックへの挿入にあたっては、慎重を期すため、C面点検時同様にインチング操作により燃料集合体を下降させていたが、燃料集合体が点検装置ラックに乗り上げて、燃料集合体落下信号が発信した。使用済燃料ピットクレーンの吊荷荷重は、842kgから167kgに減少していた。

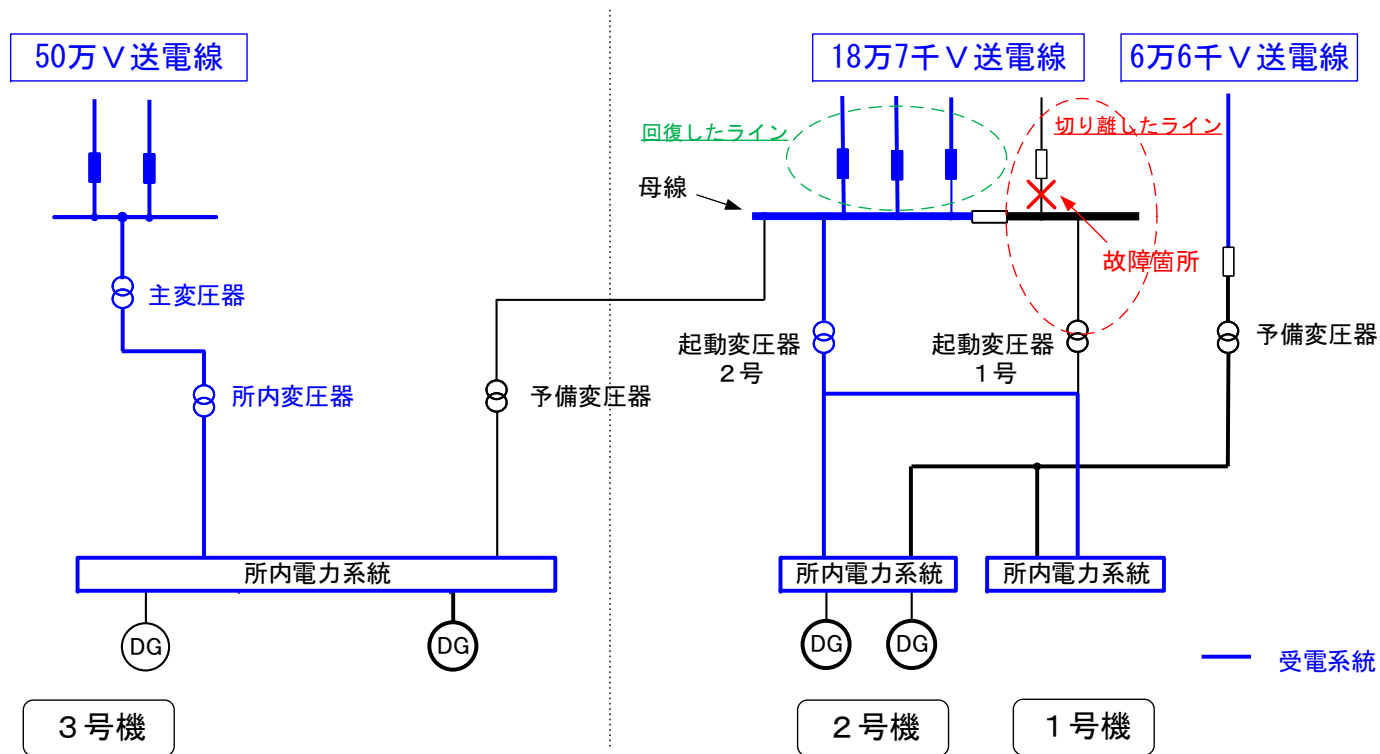
送電線復旧後の伊方発電所内電力系統図

- 調査の結果、18万7千V送電線4回線のうち、1回線の送電線が母線に接続される部分に設置している設備の故障を確認しました。  
このため、当該1回線の切り離しを実施し、1月27日17時13分、残りの3回線から受電しました。
- これにより、今回の事象発生時に受電できなくなった18万7千V送電線からの所内電源を確保しました。
- 現在、故障個所の状況確認など本事象に至った原因調査・再発防止対策の検討を進めています。

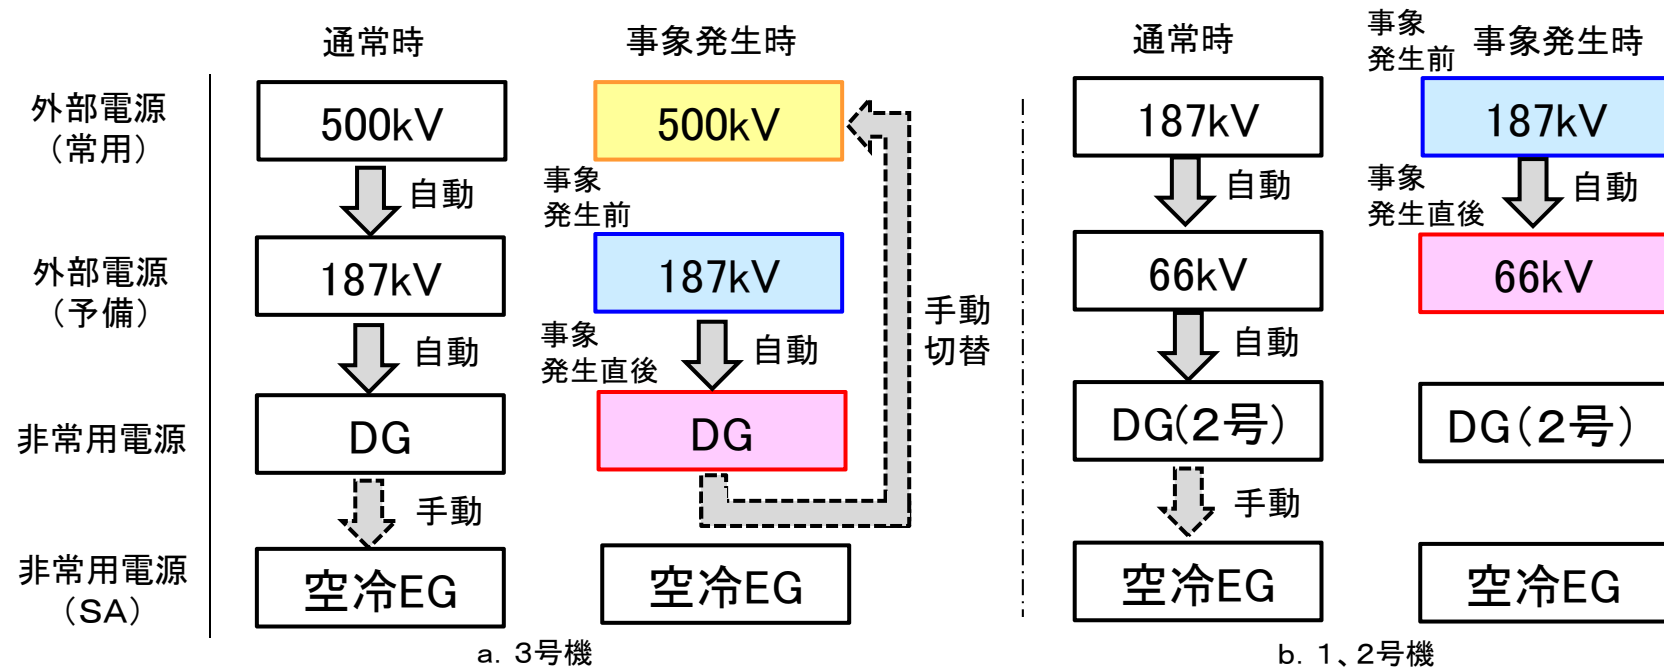
図3 事象発生時の所内電源系統状況

今回、3号機については、試験のため187kVから受電していたことから、事象発生に伴いDGから自動で受電した。500kVは待機状態としていたことから、その後速やかに500kVに手動で切替えを行った。

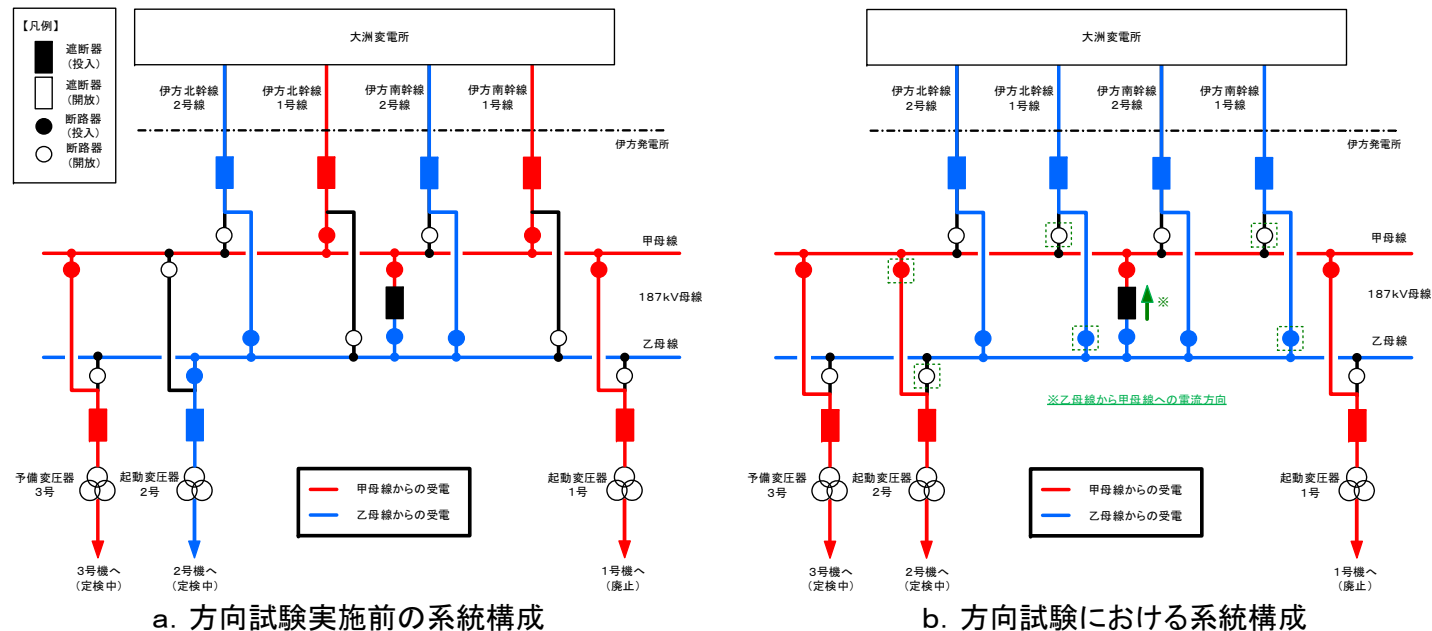
図8 試験時の系統構成

※187kV母線連絡遮断器の保護リレー取替え後の健全性確認試験として、当該遮断器に対して一方向から所定の負荷電流を流し、保護リレーへの入力状態に問題がないことを確認する試験。

今回の試験では、廃止に伴い1、2号機の所内負荷が少なかったことから、3号機負荷も接続。

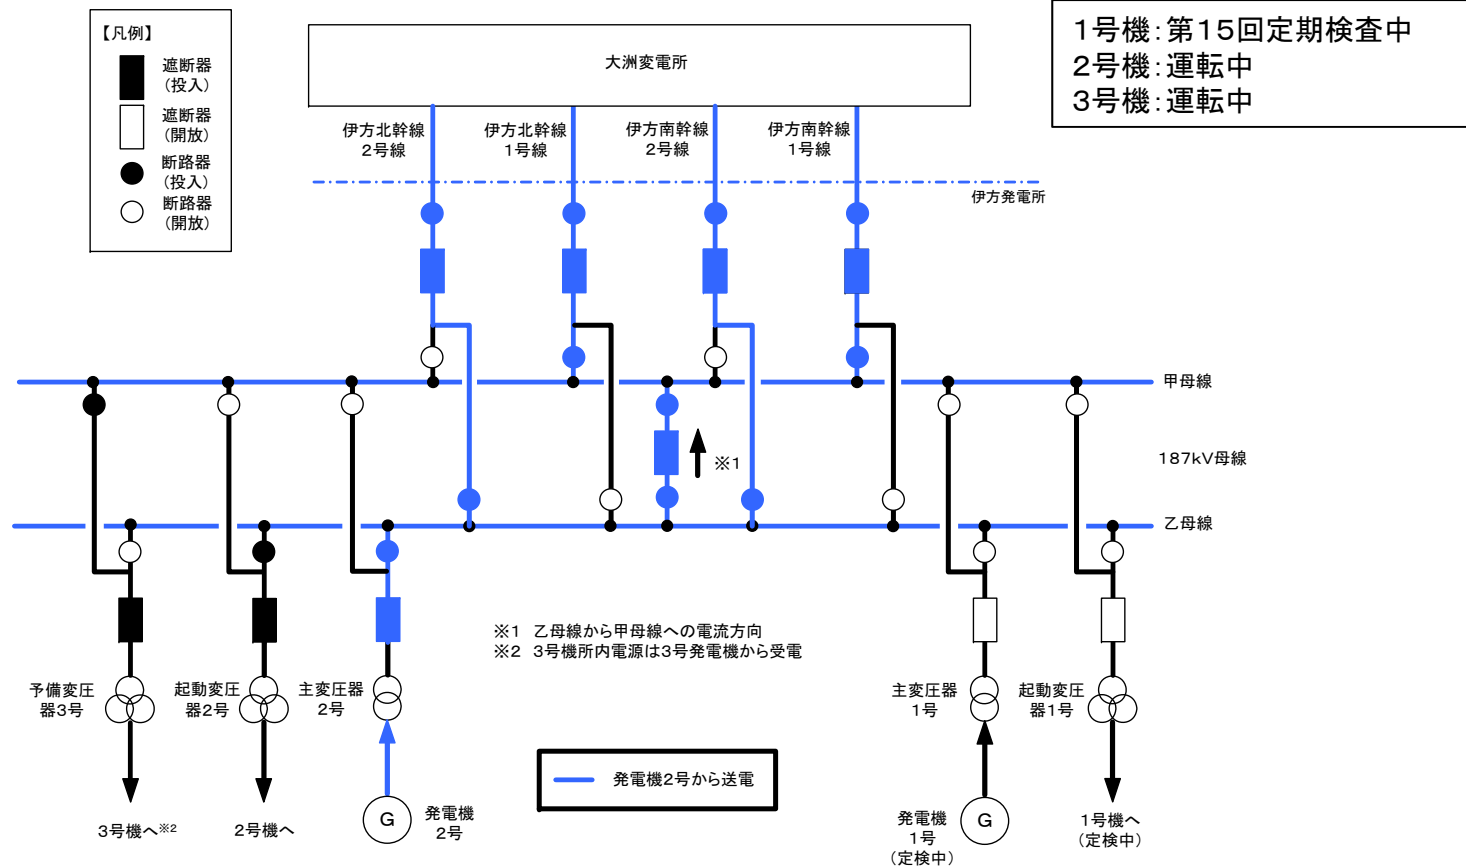
参考図4 試験時の系統構成(実績)

187kV母線連絡保護継電装置更新時の電源系統構成 [1号機第15回定期検査(1995年)]
