伊方発電所の通報連絡事象について

令和2年3月24日

四国電力株式会社

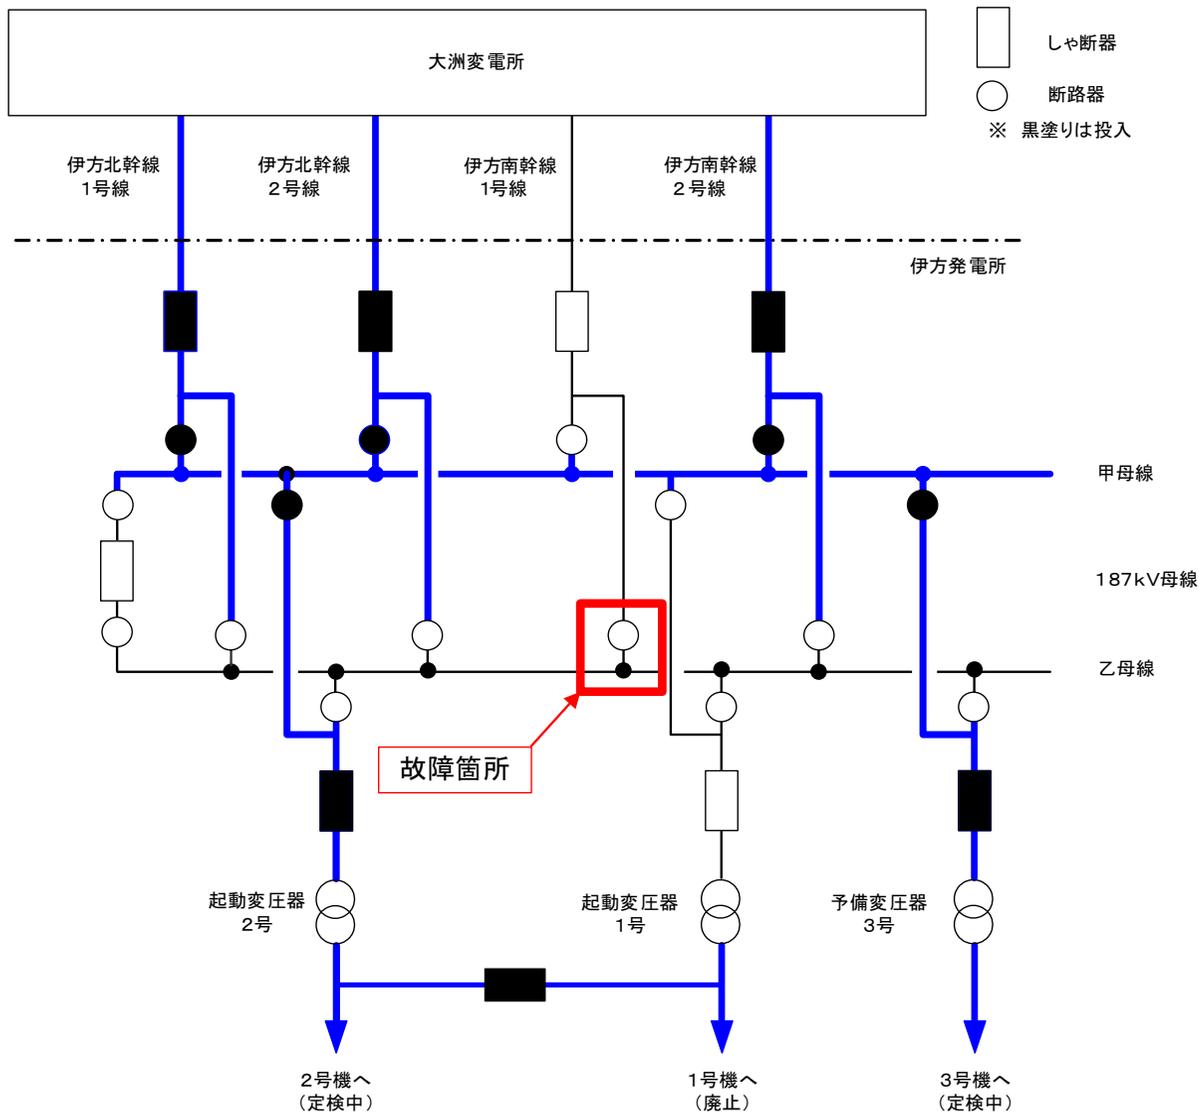
伊方発電所 18万7千V回路概略図 (送電線復旧後)

- ・ 調査の結果、18万7千V送電線4回線のうち、1回線の送電線が母線に接続される部分に設置している断路器※の故障を確認しました。
- ・ このため、当該1回線の切り離しを実施し、1月27日17時13分、残りの3回線から受電しました。
- ・ これにより、今回の事象発生時に受電できなくなった18万7千V送電線からの所内電源を確保しました。

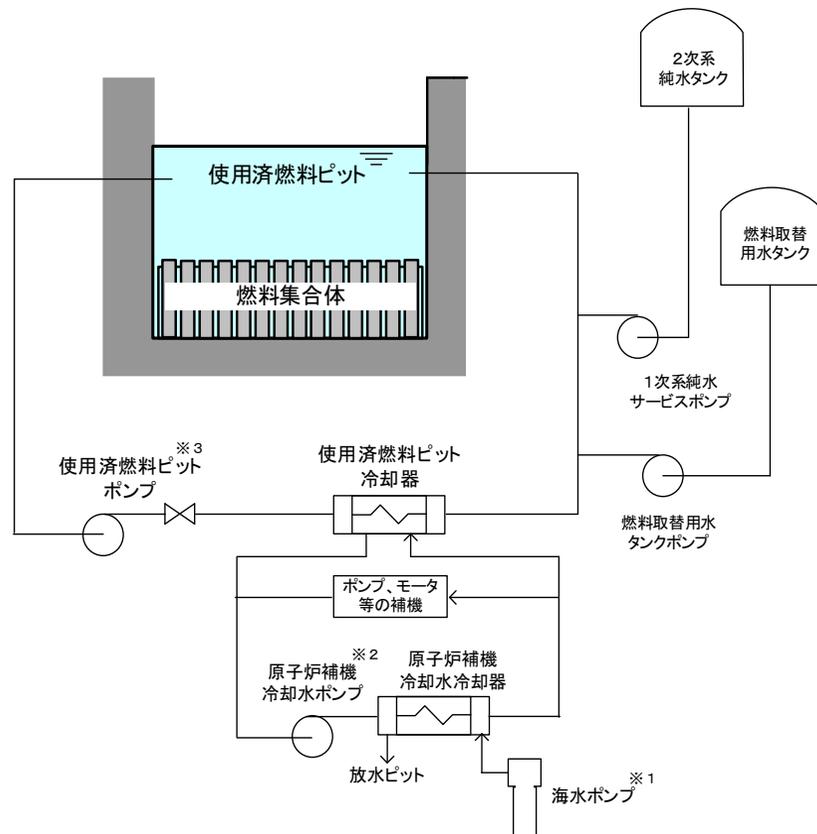
使用済燃料ピット水浄化冷却系等

3号機の使用済燃料冷却再開までの対応については、事象発生後、非常用ディーゼル発電機の自動起動、受電、使用済燃料ピット冷却に必要な補機の自動起動など、設計通り動作していることを確認した後に、現場で使用済燃料ピットポンプを起動することにより使用済燃料ピットの冷却を再開しており、手順通りの対応を実施しました。

連続して使用済燃料ピットの水位、温度推移を監視
