# 伊方発電所第3号機 原子炉容器上部炉心構造物 吊り上げ時の制御棒クラスタ引き上がりについて

(概要版)

令和2年6月4日

四国電力株式会社

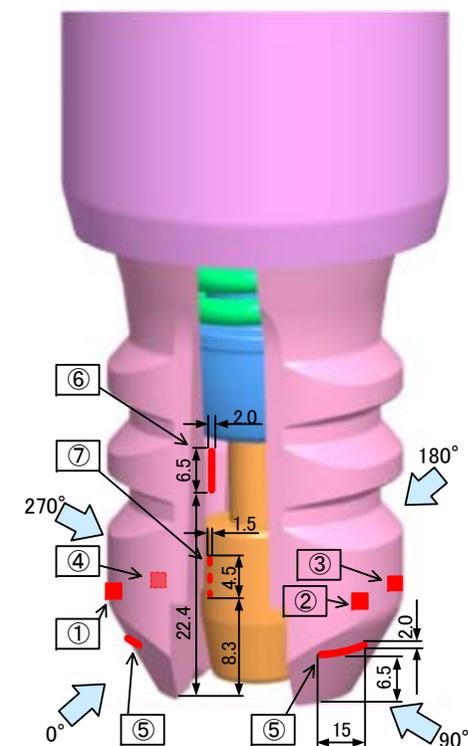
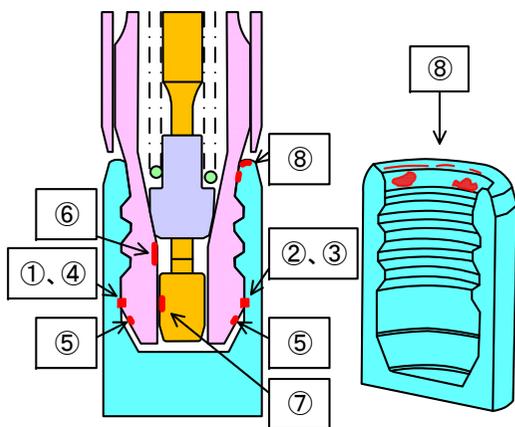
#### ⑧制御棒クラスタのスパイダ頭部

- ・スパイダ頭部の円環部上面に接触痕（色調の変化）が確認された。比較対象（M-12）でも確認されたが、M-4の方が広範囲であった。
- ・スパイダ頭部の内部テーパ面に接触痕（色調の変化）が確認された。比較対象（M-12）でも同程度であった。
- ・使用期間が短いJ-7ではスパイダ頭部の円環部上面の接触痕は確認されなかった。

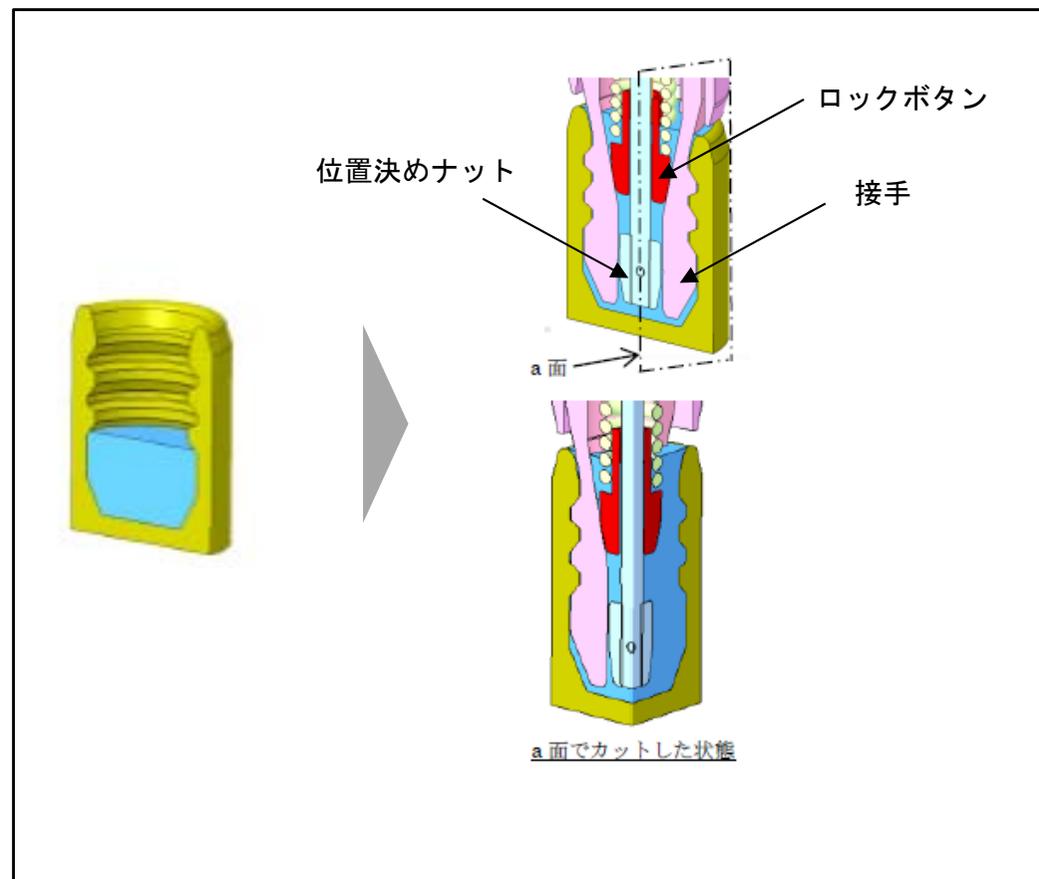
駆動軸と制御棒クラスタの結合状況

- 制御棒クラスタのスパイダ頭部内に確認された堆積物の外観確認（水中カメラ）の結果、堆積物はスパイダ頭部の上から3山目より下の領域に堆積しており、20cc程度の量と推定される。
- なお、スパイダ頭部内に堆積物があったとしても、駆動軸接手廻りには隙間があるため、駆動軸がスパイダ頭部内の堆積物を押しつけてスパイダ頭部に挿入される。また、駆動軸と制御棒クラスタの結合作業にあたっては、駆動軸取り外し工具の指示管（インジケータロッド）が完全に下降していることを確認したうえで、重量確認と位置確認により確実に結合していることを確認している。

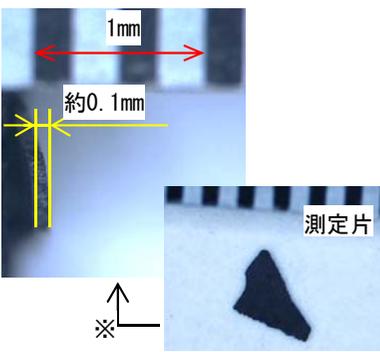
<p>M-12 薄膜状                      J-7 粒子状</p>	<ul style="list-style-type: none"> <li>・ M-4のスパイダ頭部内から回収した堆積物は黒色の粒子状および薄膜状の形状であり、薄膜状の堆積物は数mm程度の大きさで厚さは0.1mm程度</li> <li>・ 堆積物のサイズ形状については、M-4とM-12で差なし</li> <li>・ J-7は粒子状のみ回収された</li> </ul>

<p>M-4 薄膜状 (厚さ)</p> <p>※: 測定片を立てて厚さ方向を計測</p>

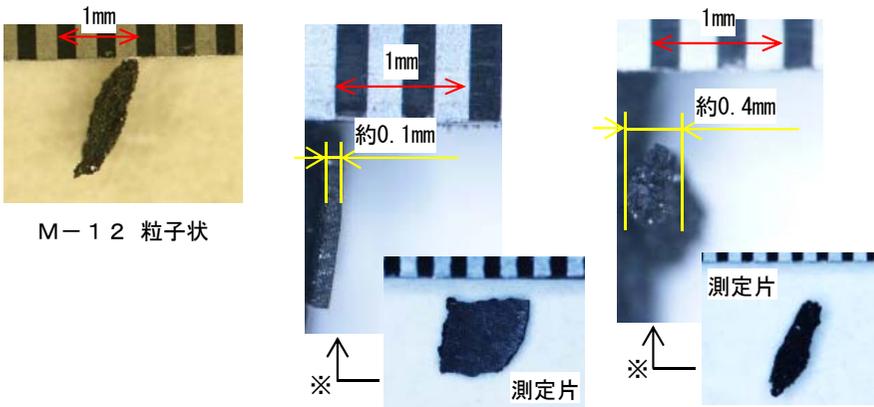
<p>M-12 粒子状</p> <p>M-12 薄膜状 (厚さ)</p> <p>J-7 粒子状 (厚さ)</p> <p>※: 測定片を立てて厚さ方向を計測</p>

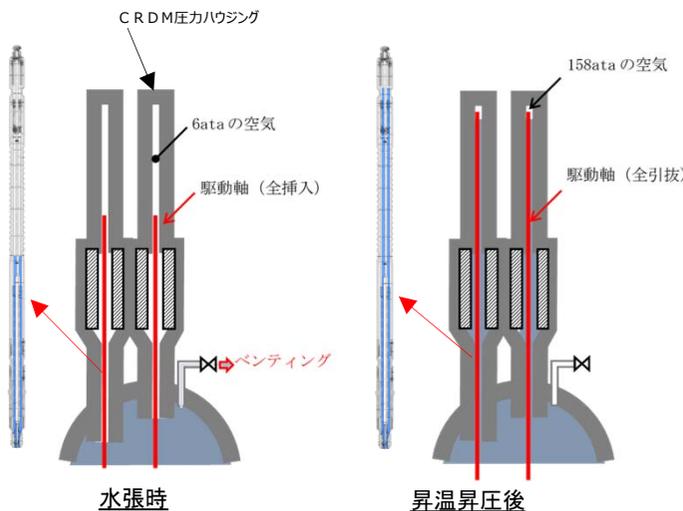
① 駆動軸内表面で生成		② 1次冷却系統内で生成
<p data-bbox="212 454 571 486">①-1 プラント起動初期段階</p> <ul data-bbox="56 502 739 885" style="list-style-type: none"> <li>・制御棒クラスタ駆動装置(CRDM)圧カハウジングは、その構造上、1次冷却系統水張時に空気が残留。</li> <li>・プラント起動初期段階(昇温昇圧後)のCRDM圧カハウジング内には加圧された空気が残留し、溶存酸素が有意に高くなる期間が存在。</li> <li>・プラント起動初期の駆動軸は全引抜状態にあり(制御バンクDは除く)、この際、駆動軸内側は全長にわたり高溶存酸素・高温環境に置かれ、SUS410製駆動軸内表面では鉄酸化物が生成し、運転時間の経過に伴って、マグネタイトに変態。</li> </ul>

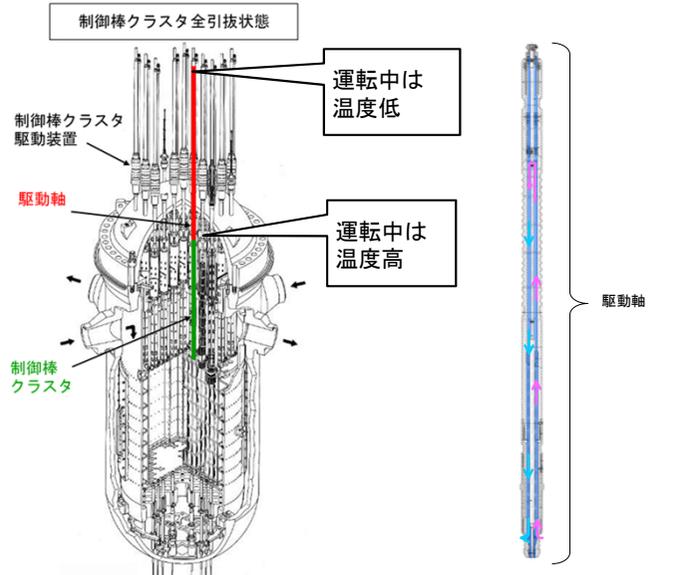
<p data-bbox="112 1484 672 1516">プラント起動初期のCRDM圧カハウジング内の環境</p>	<p data-bbox="974 454 1265 486">①-2 プラント運転中</p> <ul data-bbox="772 502 1467 813" style="list-style-type: none"> <li>・プラント運転中、駆動軸の保護筒下端と制御棒クラスタのスパイダ頭部の隙間を経て鉄イオンを含む1次冷却材が駆動軸内部に浸入。</li> <li>・運転中の駆動軸近傍の下端と上端では温度差があると推定され、駆動軸内部では温度差(密度差)を駆動源とする1次冷却材の自然循環流が発生。</li> <li>・駆動軸内部を循環する過程の温度変化に伴って溶解度が変化し、析出した鉄イオンが駆動軸内表面でマグネタイトを形成。</li> </ul>

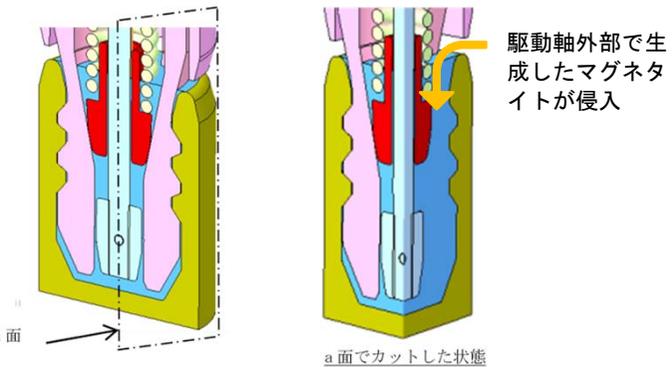
<p data-bbox="1691 1268 2004 1300">スパイダ頭部内への侵入経路</p>

<p data-bbox="772 1492 1467 1524">運転中の駆動軸・制御棒クラスタ位置と駆動軸内部の自然循環流</p>	<ul data-bbox="1512 502 2184 813" style="list-style-type: none"> <li>・駆動軸外部で生成したマグネタイトが、駆動軸の保護筒下端と制御棒クラスタのスパイダ頭部の隙間を経てスパイダ頭部と駆動軸接手の隙間部に侵入し堆積。</li> <li>・駆動軸の保護筒下端と制御棒クラスタのスパイダ頭部の隙間は数mm程度と狭いことから、今回、スパイダ頭部内で確認された堆積物は、ケース①で生成したマグネタイトが堆積したもののほうが比較的多いと推定。</li> </ul>

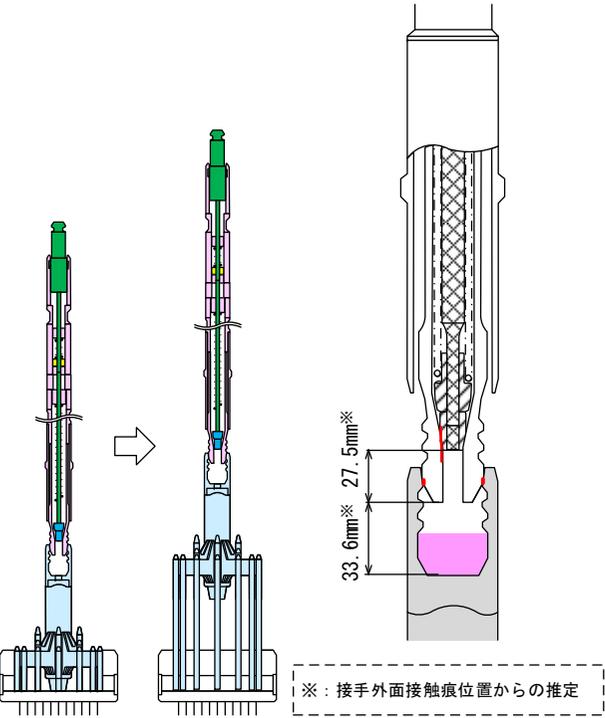
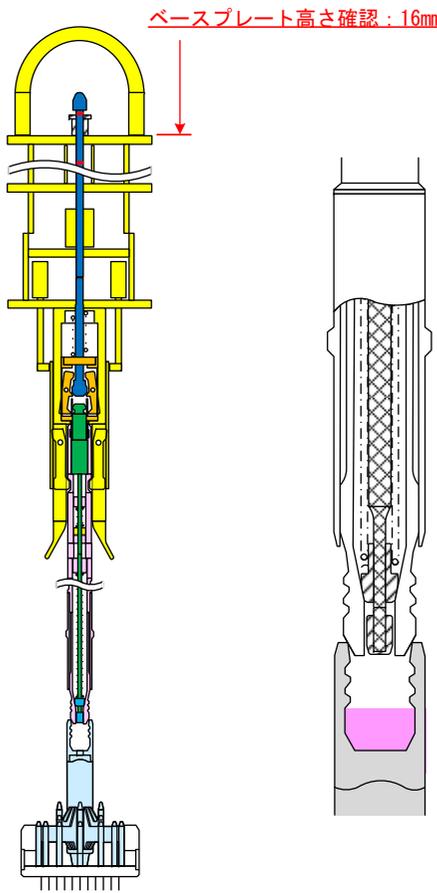
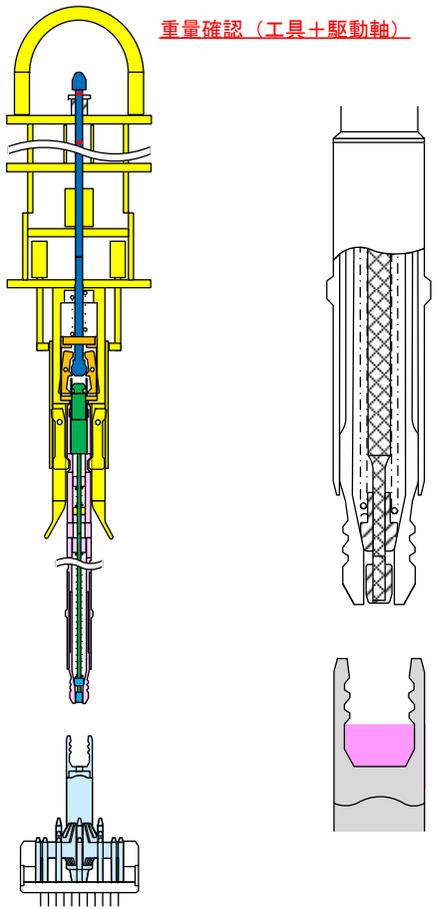
⑦ 事象発生 (制御棒クラスタ引き上がり)	⑧ 制御棒クラスタと駆動軸が不完全結合解除	⑨ 事象発生後の駆動軸吊り上げ (制御棒クラスタ引き上がりは再現せず)
<p>概要図</p>

<p>観察事実</p>	<ul style="list-style-type: none"> <li>上部炉心構造物吊り上げ時に制御棒クラスタも引き上がっていることを確認</li> </ul>	<ul style="list-style-type: none"> <li>上部炉心構造物吊り込み時、目視確認可能な上部炉心板が原子炉容器フランジ面以下に下降するまでの間は、制御棒クラスタが引き上がっていることを確認</li> <li>上部炉心構造物吊り込み後、駆動軸取り外し工具を吊り下ろした際のベースプレート高さは16mmであることを確認</li> </ul>	<ul style="list-style-type: none"> <li>事象発生後、駆動軸取り外し工具で駆動軸を吊り上げ、重量が工具と駆動軸の合計重量となっていることを確認 (制御棒クラスタは引き上がりず)</li> </ul>
<p>推定メカニズム</p>	<ul style="list-style-type: none"> <li>上部炉心構造物とともに駆動軸が引き上げられる際に、不完全結合している制御棒クラスタも引き上がり</li> </ul>	<ul style="list-style-type: none"> <li>上部炉心構造物吊り込み時の振動や着底時の衝撃等により、制御棒クラスタと駆動軸の不完全結合が解除</li> <li>駆動軸取り外し軸が正規の位置まで下降し、駆動軸がスパイダ頭部に着座</li> </ul>	<ul style="list-style-type: none"> <li>正規の位置で駆動軸がスパイダ頭部に着座した状態から駆動軸を吊り上げたため、制御棒クラスタは引き上がりず</li> </ul>

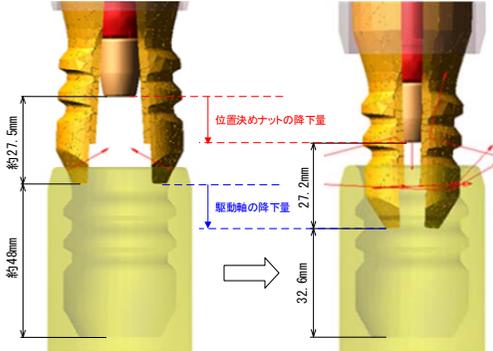
<p>位置決めナット高さ</p> <p>時間[秒]</p> <p>駆動軸動作確認試験の再現解析結果（気中）</p> <p>・上記解析で取得した抵抗力を用いて、駆動軸仮置き状態からスラッジが脱落した際の駆動軸の接手および位置決めナットの挙動（水中）を機構解析により模擬した結果、位置決めナットと接手の相対高さをほぼ維持したまま、不完全結合状態に至ることを確認できた。</p>

<p>①駆動軸仮置き状態</p> <p>②不完全結合状態</p> <p>駆動軸仮置き状態から不完全結合状態に至る動作の再現解析結果（水中）</p>
計測誤差	A	B																			
+2	50	3.6																			
+1	49	3.4																			
0	48	3.0																			
-1	47	2.5																			
-2	46	2.0

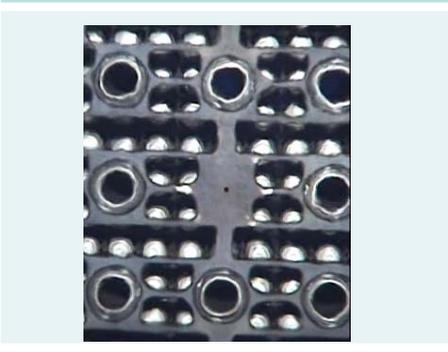
</div> <table border="1" style="width: 100%; text-align: center;"> <tr> <td data-bbox="1243 1141 1691 1204">上部ノズル上面中央部</td> <td data-bbox="1691 1141 2161 1204">制御棒案内シンプル入口</td> </tr> <tr> <td data-bbox="1243 1204 1691 1556">

<p>燃料集合体</p>	<p>○今回の事象に伴う燃料集合体への影響について以下のとおり評価した。</p> <ul style="list-style-type: none"> <li>・ 水平方向の軸ずれに伴う影響                     <p>上部炉心構造物の吊り上げ、吊り下げ作業中、上部炉心構造物はガイドスタッドにより水平方向のずれが制限された状態を維持しており、両者の隙間は十分小さいことから、制御棒クラスタと燃料集合体の水平方向の軸ずれ量は十分小さく、制御棒クラスタと燃料集合体の水平方向の干渉の程度は軽微であり、燃料集合体の健全性に影響はない。</p> </li> <li>・ 鉛直方向の発生荷重に伴う影響                     <p>上部炉心構造物の吊り下げ作業中に制御棒クラスタが落下した場合を仮定しても、原子炉緊急停止時の制御棒クラスタおよび駆動軸の落下時に発生する荷重よりも小さいことから、燃料集合体の健全性への影響はない。</p> </li> </ul> <p>○制御棒クラスタに干渉する可能性のある上部ノズル上面および制御棒案内シンプル入口について、外観確認を実施し、有意な傷や損傷等がないことを確認した。</p> <div style="text-align: right; margin-right: 50px;">

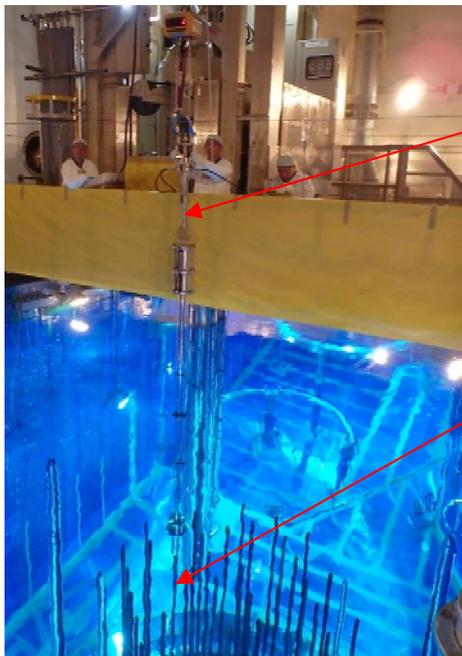
制御棒クラスタと駆動軸の結合・切り離し確認状況

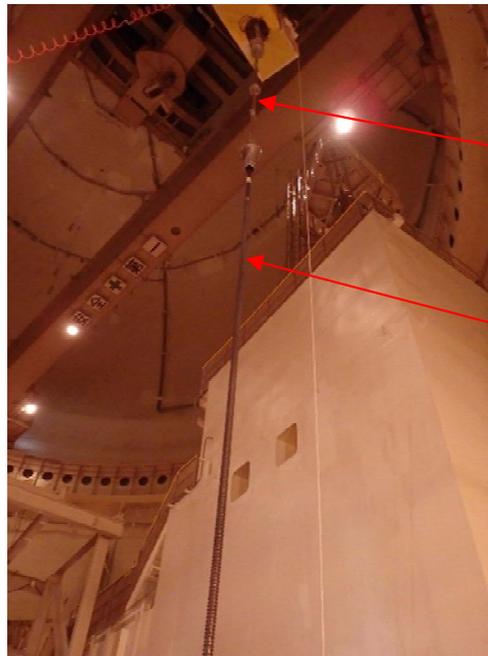
駆動軸動作確認状況

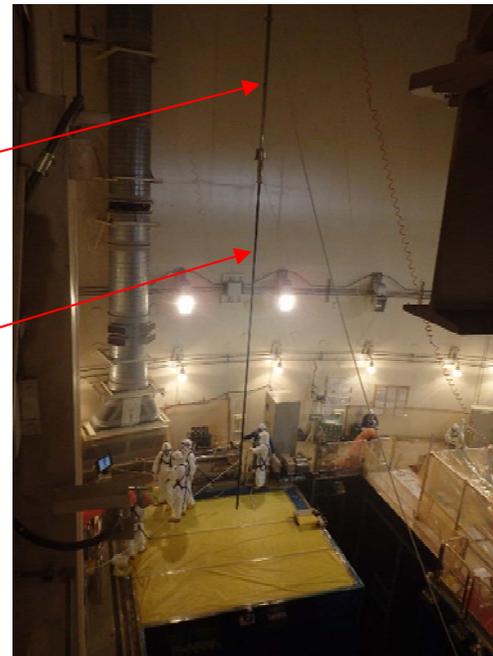
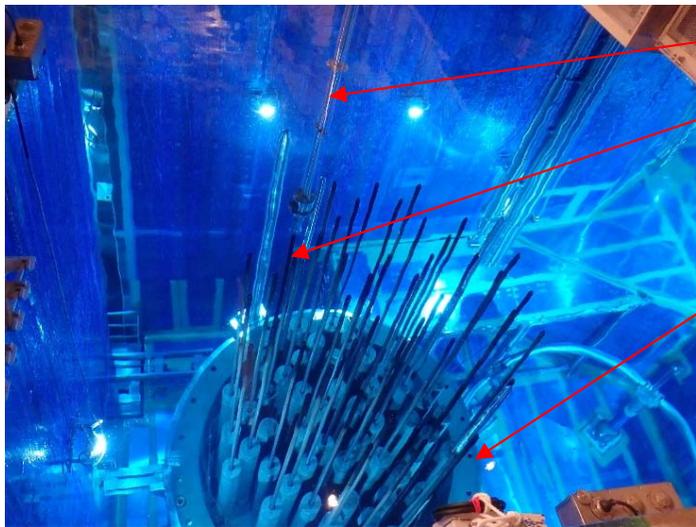
上部炉心構造物から駆動軸を引き上げている状況
