伊方発電所第3号機 燃料集合体点検時の落下信号発信について

(概要版)

令和2年6月4日

四国電力株式会社

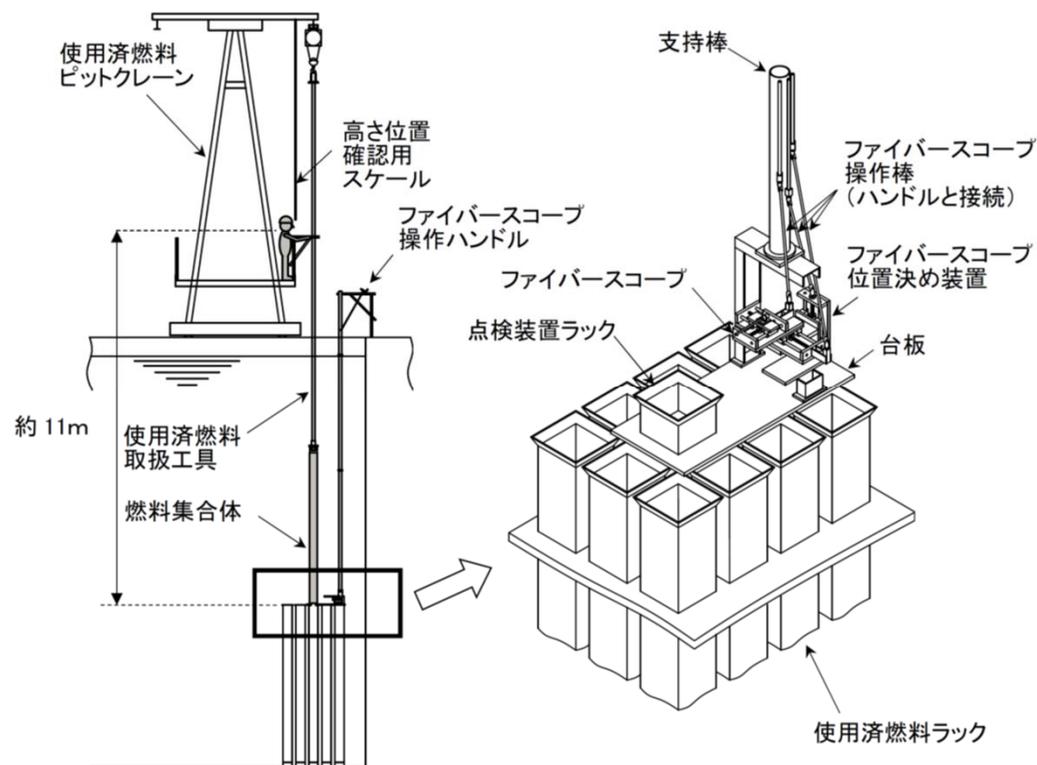
点検装置概略図

- 点検装置ラック開口部の寸法は、使用済燃料ラック(259mmおよび272mm)に対し、248.5mmと小さく設定されている。
- 点検装置ラックの胴部内寸法は、点検中の燃料集合体の揺れや回転を防止するため、燃料集合体の外寸(214mm)に対し、隙間を片側2mmに制限した値(218mm)に設定されている。
- 使用済燃料ピットの常設の水中照明により、点検装置ラックの操作員側に影ができ、点検装置ラック開口部が使用済燃料ラックに比べ、見え難い状況であった。

(1) 点検装置ラック開口寸法を拡大して、使用済燃料ラックと同等の開口寸法とする。

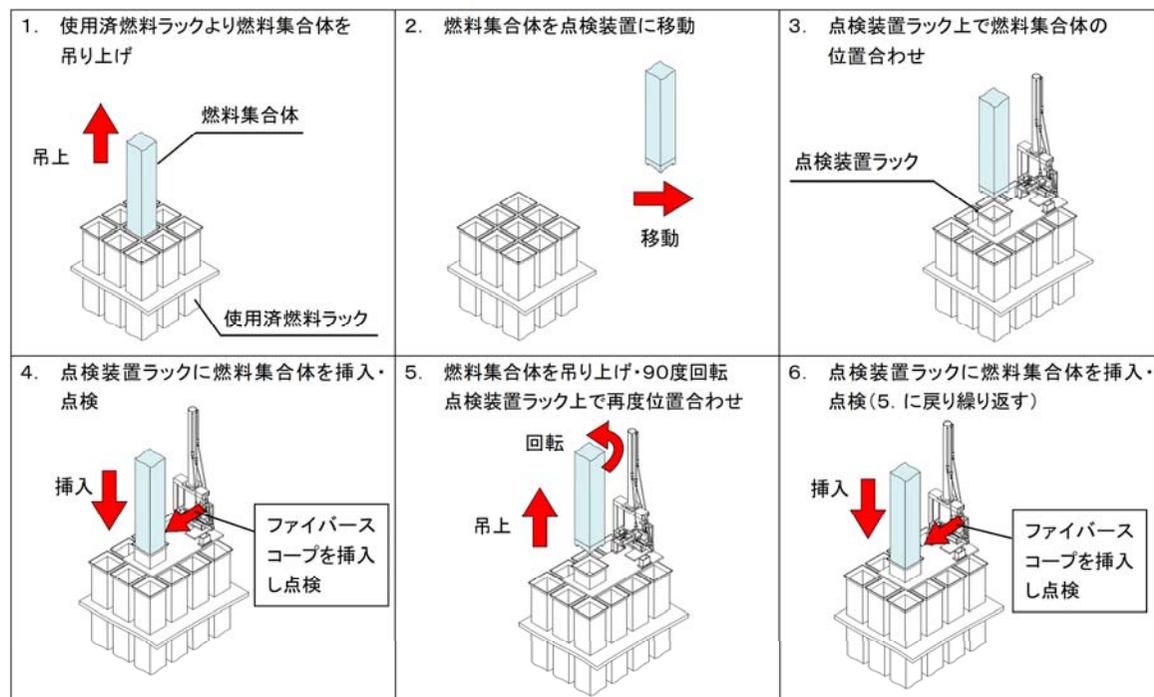
燃料集合体点検作業要領

- 使用済燃料ラック上に設置した点検装置に燃料集合体を挿入し、燃料集合体を吊り下げた状態で燃料棒の間隙にファイバースコープを挿入することにより、燃料集合体内部の点検を行う作業。
- 操作員は、使用済燃料ピットクレーンのブリッジ上から、クレーンの移動、工具の操作により、約11m下に設置された点検装置ラックに燃料集合体を挿入。
- 燃料集合体の4つの面(A面→B面→C面→D面)を確認するため、1面を確認するごとに燃料集合体を使用済燃料ピットクレーンで吊り上げ、90度回転させた後に再挿入を行う。
- 今回の定期検査では5体の燃料集合体の点検を行うこととしており、本事象は4体目で発生。

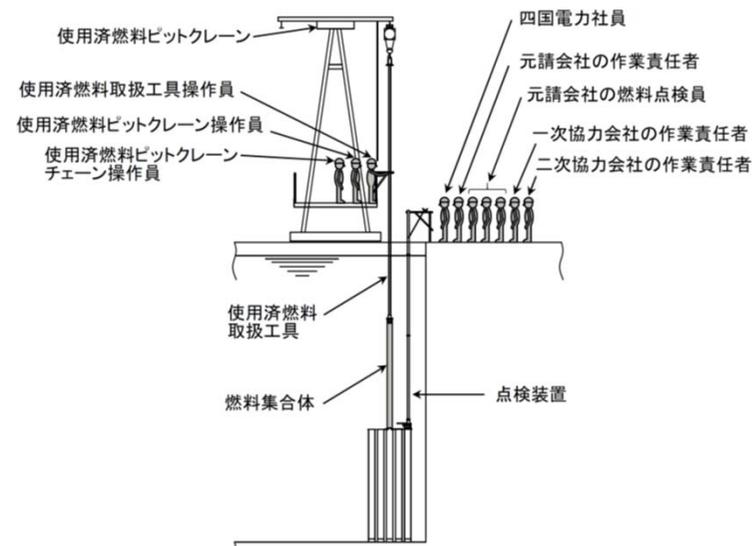
燃料集合体の点検における作業員の配員

- 過去に3号機第13回および14回定期検査にて、合わせて2回実施した点検作業であり、作業要領書や作業体制は過去2回と変更はなく、作業員には、燃料取扱作業の経験を有する者を配置していた。
- 本事象発生の直前の作業(当該燃料集合体C面の点検)時、燃料集合体を点検装置ラックに挿入しようとした際に、燃料集合体下部ノズルが点検装置ラック内側と接触し、燃料集合体の下降が自動停止した。使用済燃料ピットクレーンの吊荷荷重は、すぐに接触前の荷重に戻った。その後、燃料集合体を一度吊り上げ、センタリングに問題ないことを再度確認した後、慎重を期すため、インチング操作により燃料集合体を下降し、点検装置ラック内に挿入し、C面の点検を行った。
- その後、D面の点検を行うための燃料集合体の点検ラックへの挿入にあたっては、慎重を期すため、C面点検時同様にインチング操作により燃料集合体を下降させていたが、燃料集合体が点検装置ラックに乗り上げて、燃料集合体落下信号が発信した。使用済燃料ピットクレーンの吊荷荷重は、842kgから167kgに減少していた。
- 点検作業全体を通じて、燃料集合体のセンタリングおよび点検装置ラックへの挿入状況の最終的な確認は、クレーン上で操作している作業員のみが実施しており、ピット脇にて作業全体を監視している作業責任者は直接確認できない状況であった。
- 作業員への聞き取り調査の結果、点検装置ラックの開口寸法が小さいことおよび水中照明で発生する影による点検装置ラックの視認性の問題により、燃料集合体のセンタリングおよび点検装置ラックへの挿入状況の確認が難しいとの意見があった。

燃料集合体のセンタリングおよび点検装置ラックへの挿入状況の確認作業は難度の高い作業であったが、これらの確認は操作員のみで実施しており、作業責任者による確認が行われていなかった。

(3) 燃料集合体のセンタリングおよび点検装置ラックへの挿入状況については、操作員に加えて、元請会社の作業責任者が、水中テレビカメラの映像によるダブルチェックを行うこととし、作業要領書に記載する。

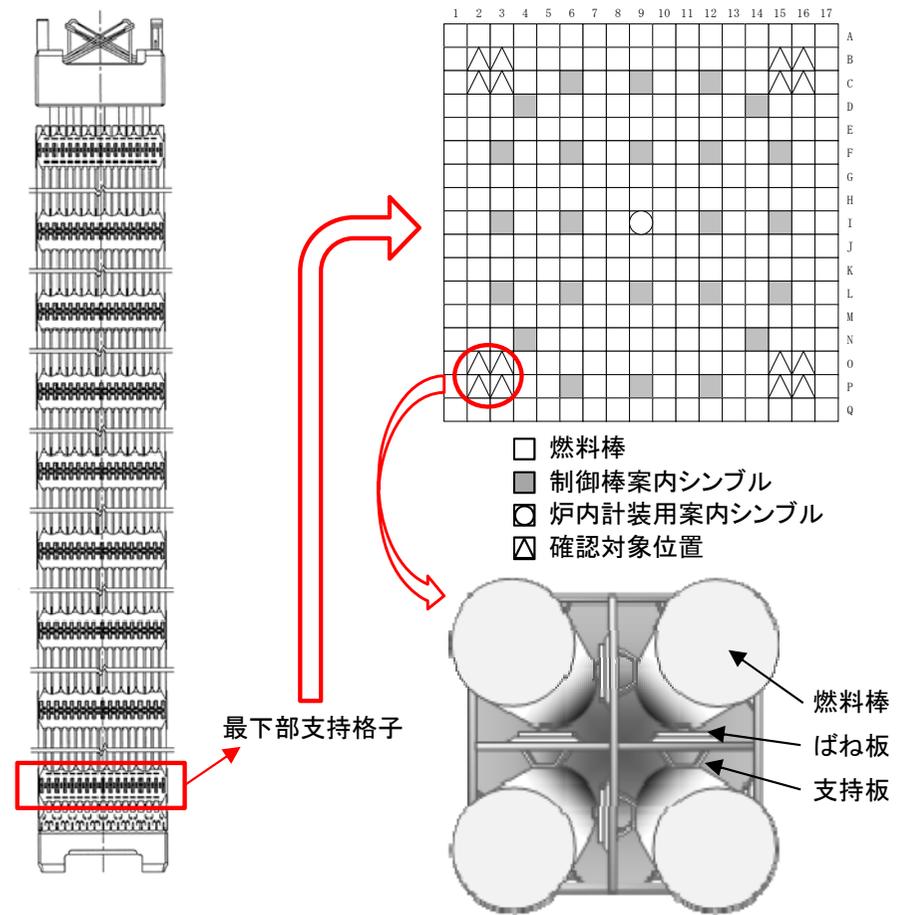
A型55燃料体数		点検体数
次サイクル以降で使用を予定しているA型55燃料: 64体	1サイクルのみ装荷された燃料: 2体	(確認対象でない)
	2サイクル以上装荷された燃料: 62体	第15サイクルで装荷されていた燃料: 30体
		第15サイクルで装荷されなかった(SFPで保管)燃料: 32体
		点検対象 5体(今回点検)
		点検対象 5体 (前回定検で点検済: 記録確認)
