伊方発電所における所内電源の一時的喪失について

(概要版)

令和2年6月4日

四国電力株式会社

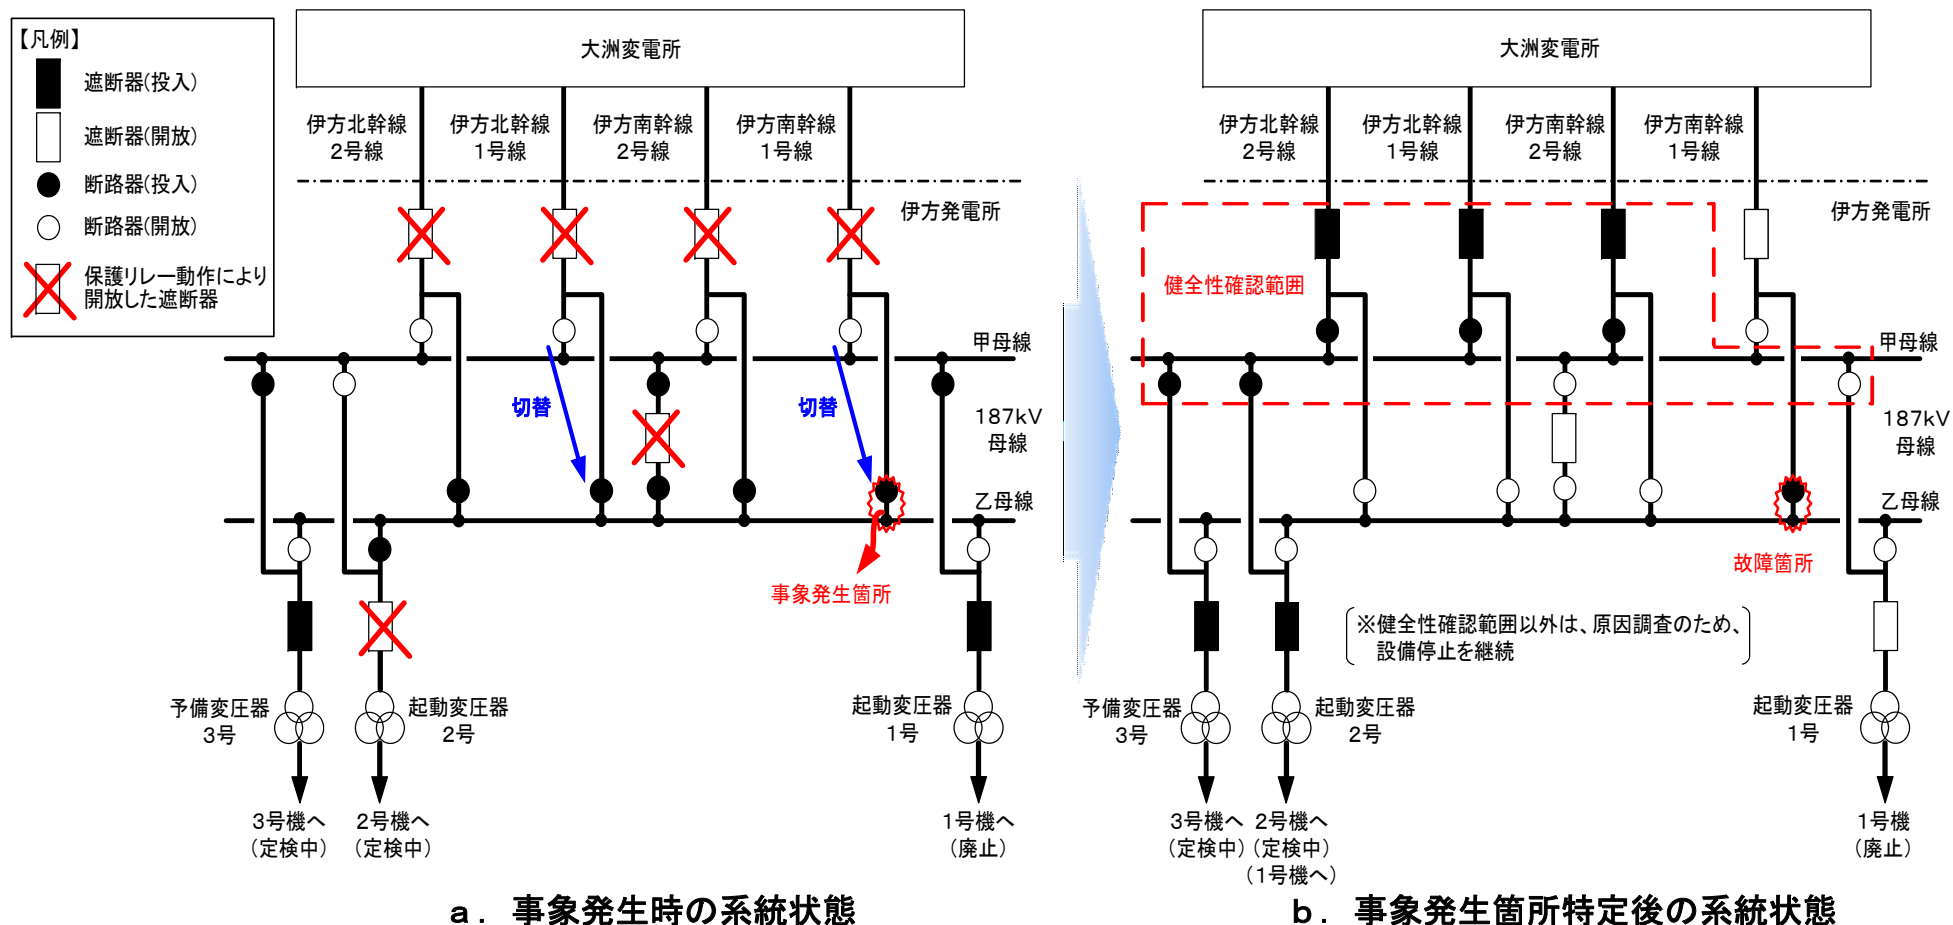
図2 事象発生前後の187kV送電系統状態

事象発生後の現場確認の結果、187kV送電線4回線のうち、1回線から受電する电路の一部に設備故障があることを確認した。

このため、当該电路の切り離しを実施し、1月27日17時13分、当該电路を含む1回線を除く3回線から受電して、187kV送電線からの所内電源を確保した。

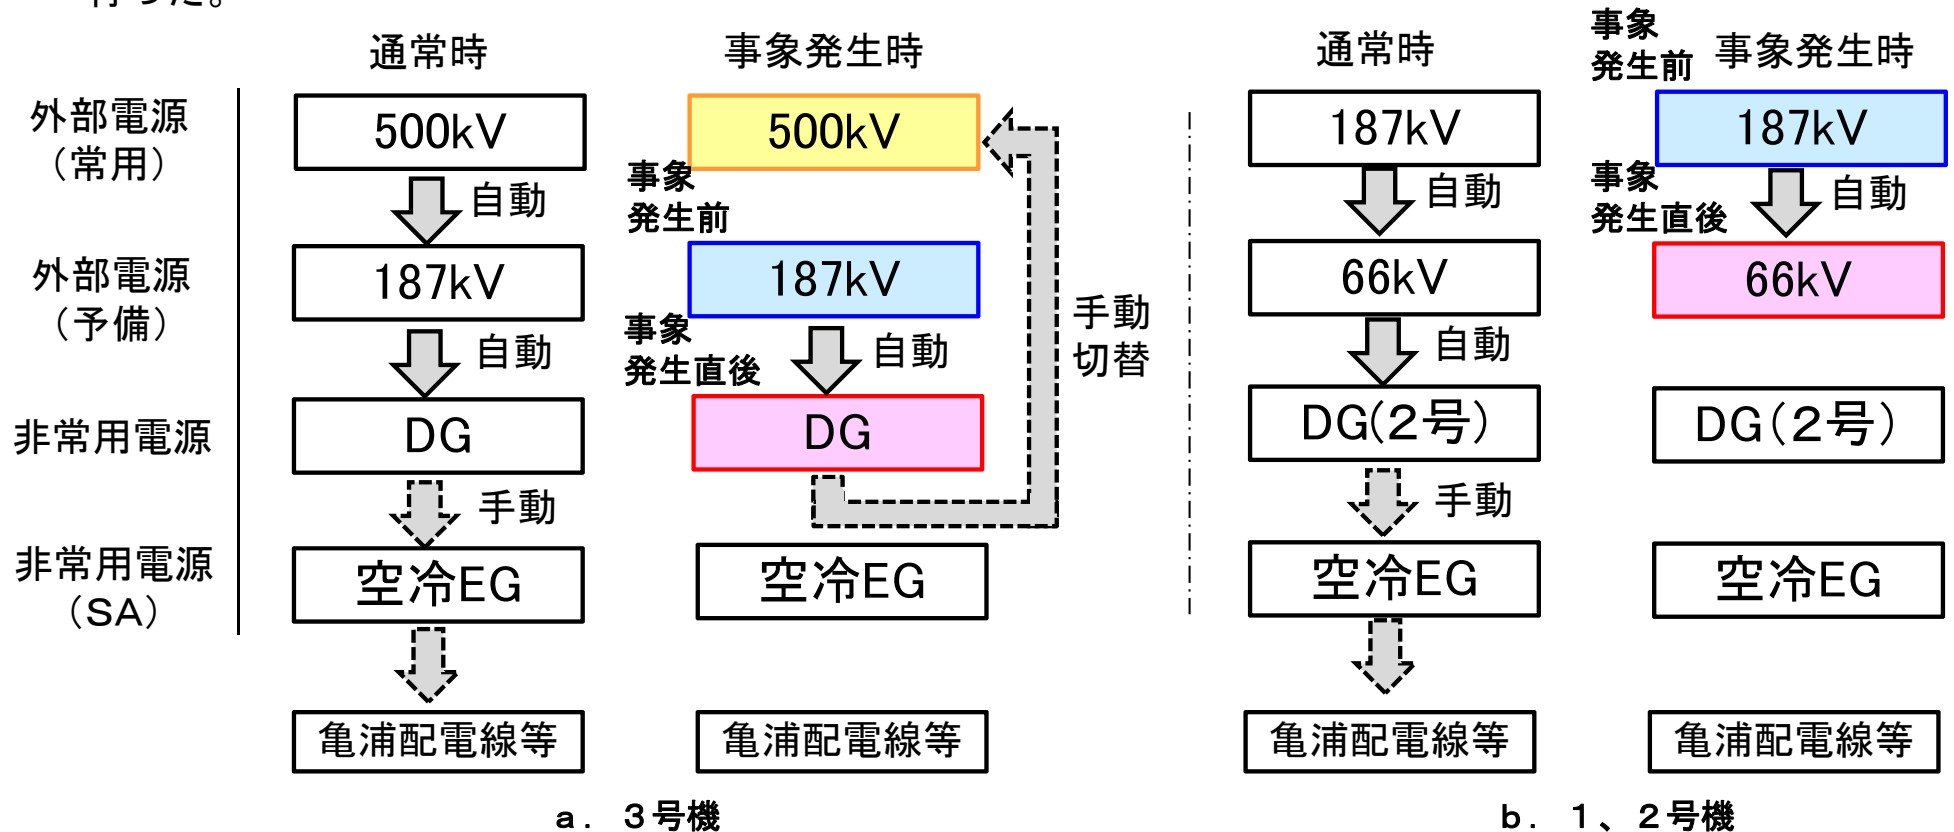
図3 事象発生時の所内電源系統状況

事象発生時における1号機、2号機および3号機の電源確保状況について、適切に外部電源および非常用電源が確保※されており、問題がなかったことを確認した。

※常用の外部電源が喪失した場合は、自動で予備の外部電源に切替わり、予備の外部電源が使用できない場合は、非常用ディーゼル発電機から自動で受電するよう設計している。

今回、3号機については、試験のため187kVから受電していたことから、事象発生に伴いDGから自動で受電した。500kVは待機状態としていたことから、その後速やかに500kVに手動で切替えを行った。

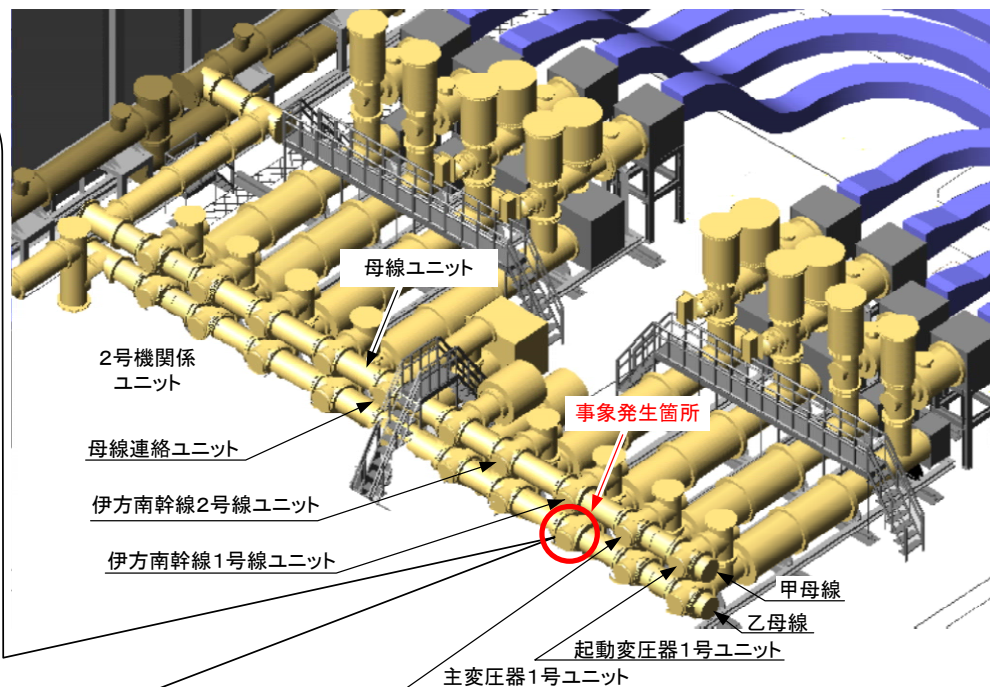
1、2号機ガス絶縁開閉装置全体概要図

○発電用原子炉施設および環境への影響について、問題なかったことを確認し、現地にて断路器内部を確認した結果、以下の状況を確認した。

- ・ユニット内に分解ガスによるフッ素化合物（白粉）の堆積
- ・V相－W相間絶縁操作軸に黒色の炭化痕跡（相間短絡発生を推定）
- ・V相－W相間絶縁操作軸周辺の導体にも相間短絡による損傷
- ・相間短絡発生部位周辺の絶縁スペーサ、ユニット内、導体に相間短絡時の熔融物の飛散

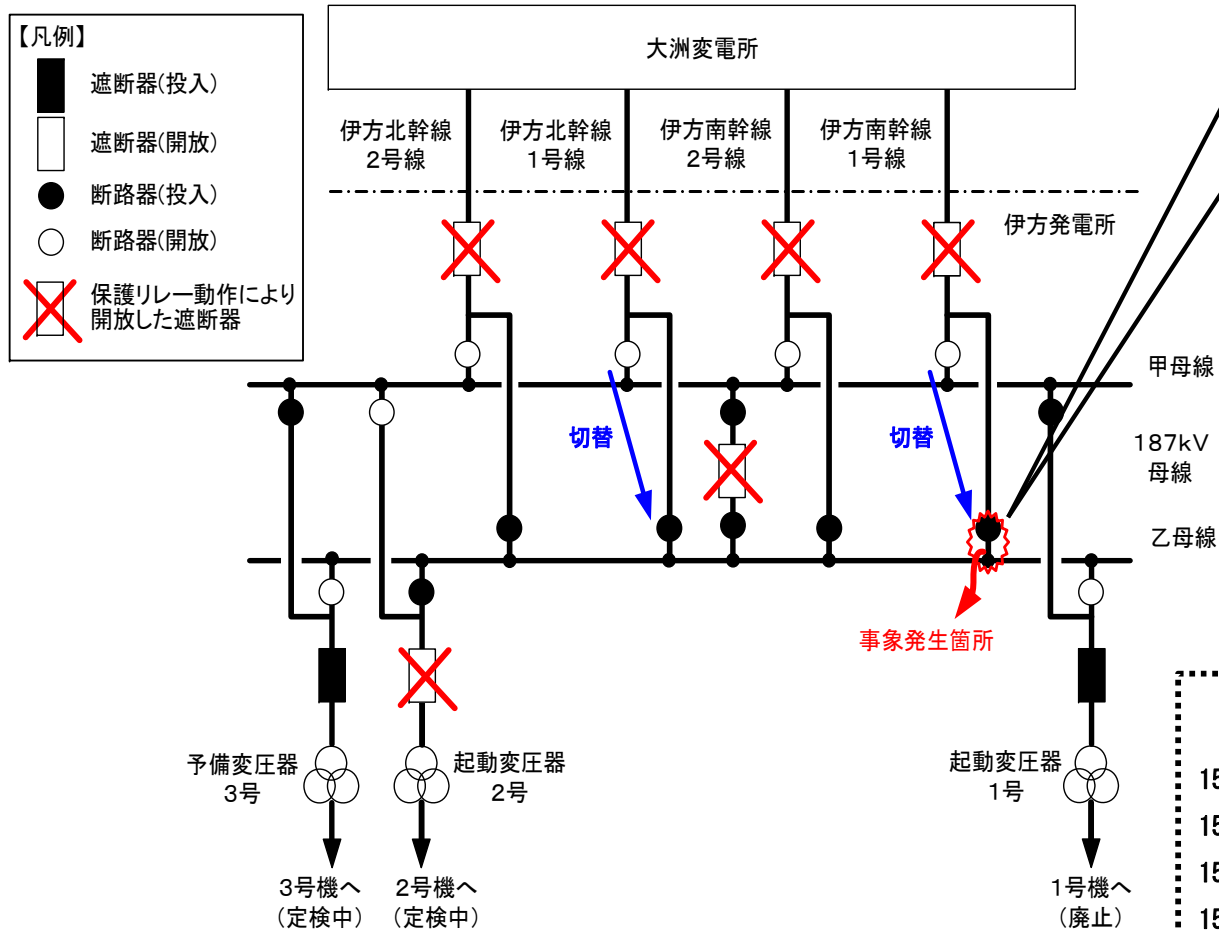
図9 断路器操作実績 (事象発生時の系統状態)

- ・ 1月22日「切」→「入」操作実施 (事象発生時と同様の操作: 「投入」操作)
 - ・ 1月23日「入」→「切」操作実施 (事象発生時と逆の操作: 「開放」操作)
 - ・ 1月25日15:42「切」→「入」操作実施 (事象発生時: 「投入」操作)
- 注) 1月25日15:44に事象発生 (断路器の操作はしていない)**
