伊方発電所 3 号機第15回定期検査中に  
連続発生したトラブルに関する報告書

令和 2 年 7 月

伊方原子力発電所環境安全管理委員会  
原 子 力 安 全 専 門 部 会

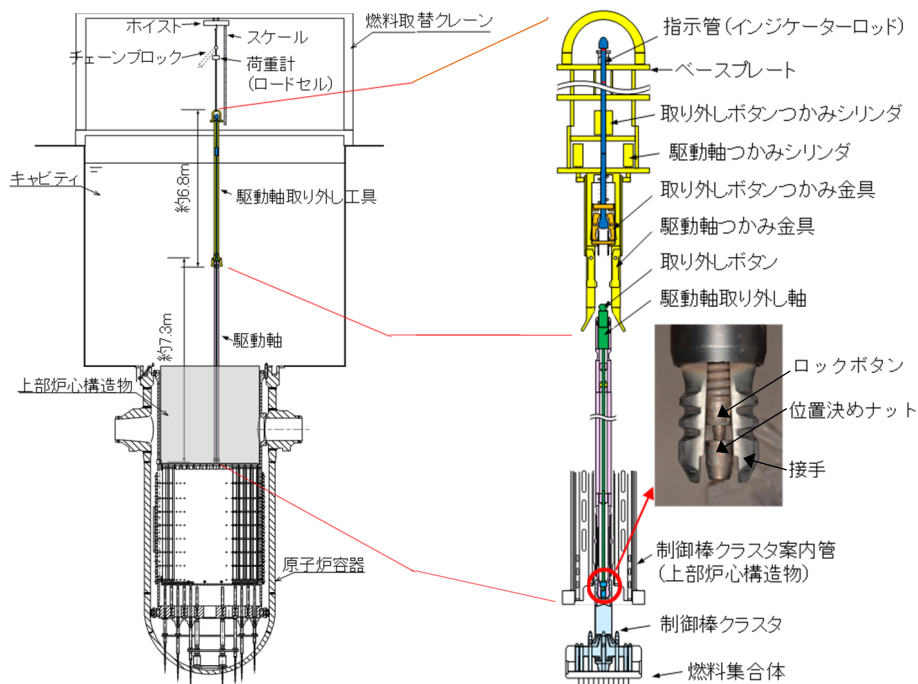
図 2-2 制御棒クラスタ切り離し図

- 制御棒クラスタのスパイダ頭部内（駆動軸との結合部内部）で確認された堆積物を調査した結果、当該堆積物は、駆動軸内表面や1次冷却系統内で生成したマグネタイトが剥離し、堆積したものと推定され、他の制御棒でも確認された。なお、当該制御棒クラスタスパイダ頭部内の堆積量は約 20 cc と推定された。

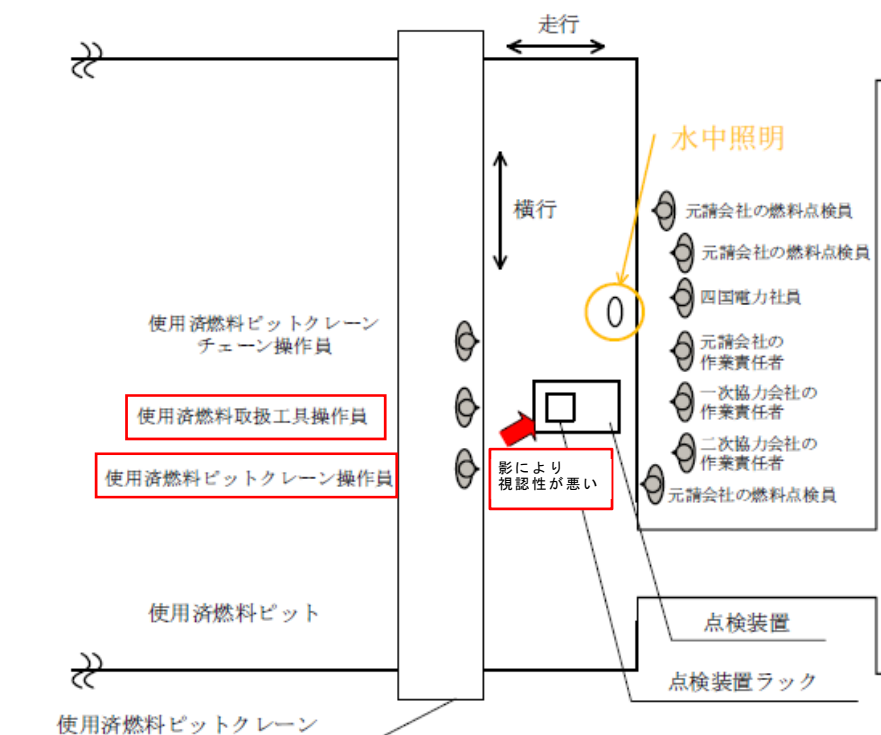
図 3-5 作業員による点検装置ラックの確認状況

➤ 作業員への聴き取り調査の結果、使用済燃料取扱工具操作員及び使用済燃料ピットクレーン操作員は、使用済燃料ピット内に設置されている常設の水中照明が点検装置ラックに当たって影ができ、使用済燃料ラックに比べて点検装置ラック開口部が見え難かったことから、燃料集合体の下部ノズルと点検装置ラックのセンタリング確認及び挿入状況の確認が難しいと認識していた。

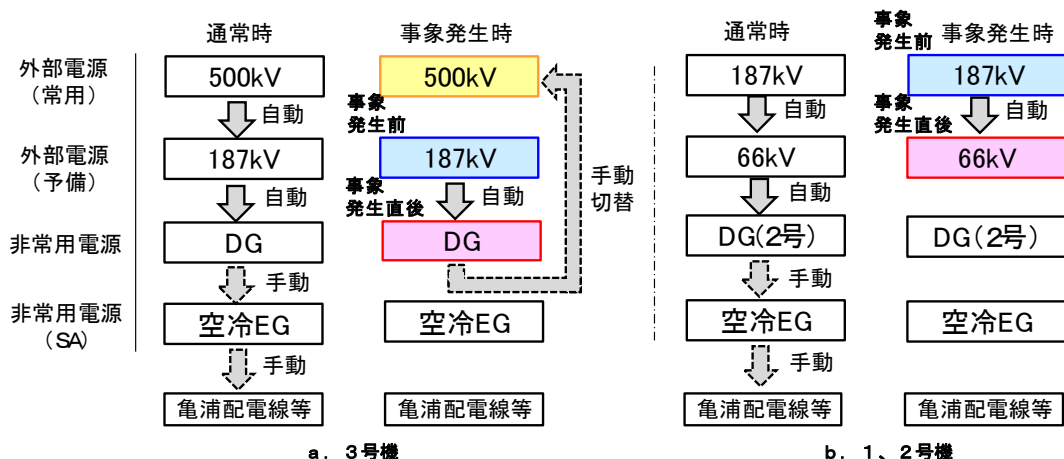
図 4-2 事象発生時の所内電源系統状況変化

1月25日、伊方発電所1、2号機開閉所において、187kV母線（甲・乙）連絡遮断器<sup>※1</sup>を動作させる保護リレー<sup>※2</sup>の取替え工事完了後の当該保護リレーの健全性確認試験を行うことから、当該試験に必要な量の電流を流すため、3号機を常用の500kV送電線から、3号機の予備電源である1、2号機常用の187kV送電線からの受電に切替えるとともに、通常は甲・乙の別母線から受電している1、2号機を、全て乙母線からの受電に切替えたところ、伊方南幹線1号線乙母線断路器<sup>※3</sup>の故障により、187kV送電線4回線全ての遮断器が開放して受電が停止した。

このため、直ちに、1、2号機は予備系統である66kV送電線、3号機は起動した非常用ディーゼル発電機（DG）からの受電に自動で切り替わった。その後3号機については、試験のために待機状態としていた常用の500kV送電線からの受電に手動で切替え、1～3号機ともに外部からの受電に復旧した。1月27日には、1、2号機常用の187kV送電線4回線のうち故障した断路器を設置している1回線を切り離し、187kV送電線3回線からの受電に回復した。

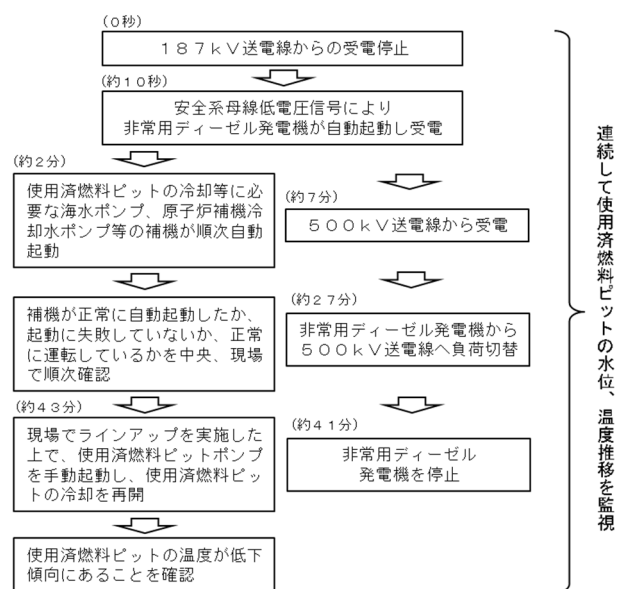
図 4-3 3号機の使用済燃料ピット冷却再開までの対応

また、予備電源又は非常用ディーゼル発電機に切り替わった後、使用済燃料ピットの冷却に必要な冷却ポンプ等の補機が設計どおり自動起動していることが確認できたため、現場で使用済燃料ピットポンプを手動で起動し、使用済燃料ピットの冷却を再開した。
