# 令和 2 年 1 月に伊方発電所で 連続発生したトラブルについて

令和 3 年 8 月 5 日  
四国電力株式会社

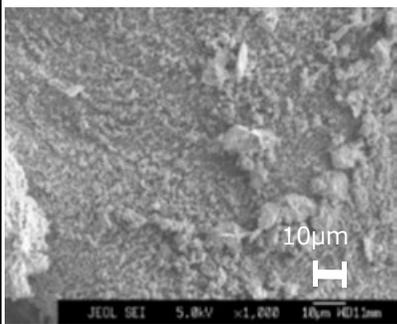
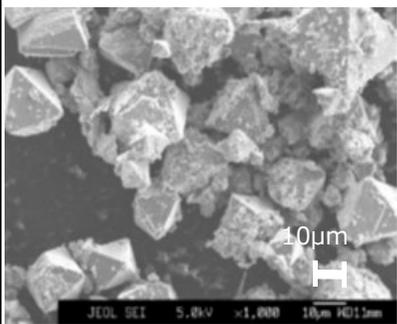
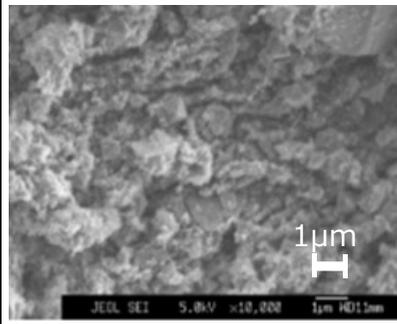
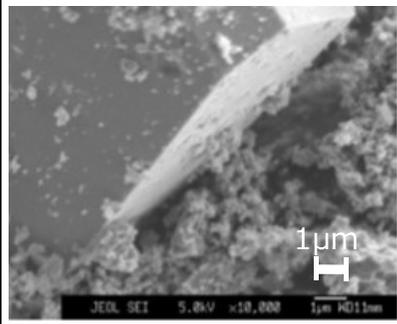
- ①の試験では、10日目では粒径 $0.1\mu\text{m}$ 以下の不定形な微粒子にくわえ、少数ではあるが粒径 $1\mu\text{m}$ 程度の八面体等の多面粒子も観察された。
- ②の試験では、SUS410と同様に $10\mu\text{m}$ を超える八面体等の多面粒子が主体となり、微細な粒子は減少した。

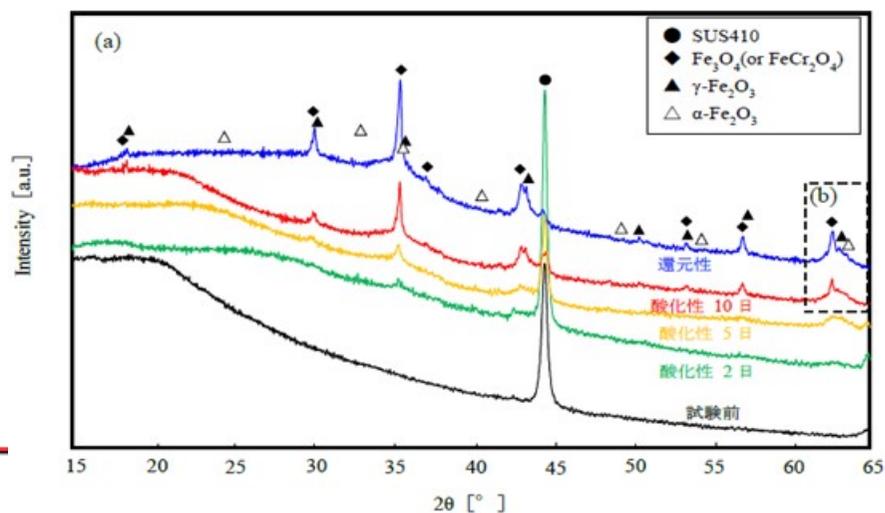
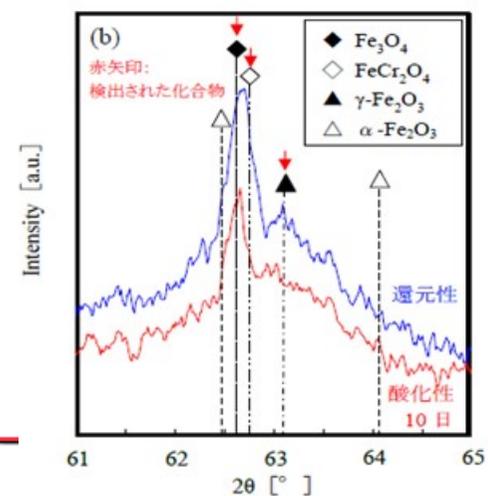
- 試験片表面における腐食生成物（酸化皮膜）の結晶構造分析並びに元素組成分析の結果から、①②の試験ともに主成分はマグネタイト ( $\text{Fe}_3\text{O}_4$ )、副成分はマグヘマイト ( $\gamma\text{-Fe}_2\text{O}_3$ ) と推察された。
- 酸化皮膜の金属元素組成から、①②の試験ともにクロマイト ( $\text{FeCr}_2\text{O}_4$ ) の存在も推定されるが、 $\text{Fe}_3\text{O}_4$ と近似した結晶構造のため確定的に示すことができなかった。

試験条件		EPMAによる試験片表面の元素組成の半定量結果 (atom%)			
		Fe	Cr	Ni	O
①酸化性雰囲気	0日	84.3	15.2	0.5	ND
	2日	69.3	14.5	0.5	15.8
	5日	53.9	15.2	0.4	30.5
	10日	40.4	17.0	0.5	42.1
②酸化性雰囲気 →還元性雰囲気	10日+10日	35.8	18.7	0.5	45.4

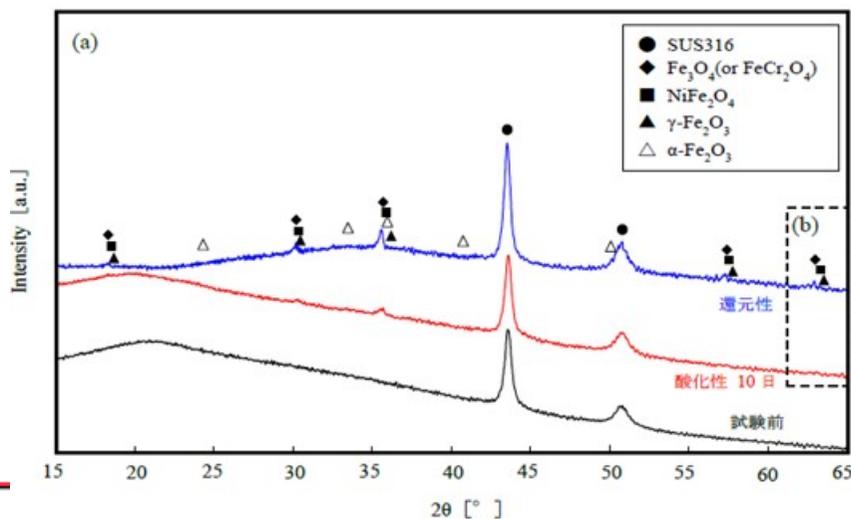
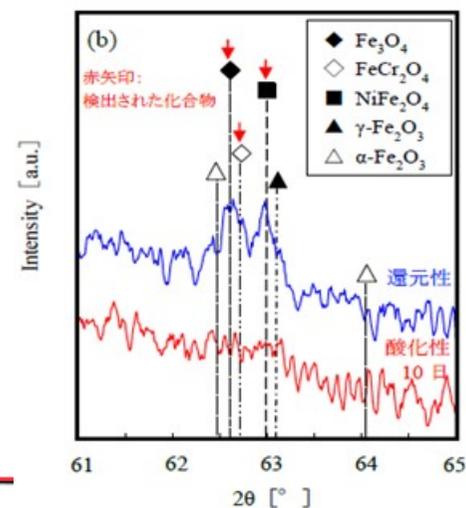
- 試験片表面における腐食生成物（酸化皮膜）の結晶構造分析並びに元素組成分析の結果から、①②の試験ともに主成分はマグネタイト ( $\text{Fe}_3\text{O}_4$ ) と推察された。
- ①の試験では、その他の同定可能な有意なピークを検出できなかったが、元素組成からニッケルフェライト ( $\text{NiFe}_2\text{O}_4$ ) やクロマイト ( $\text{FeCr}_2\text{O}_4$ ) の存在も示唆された。②の試験では、副成分として  $\text{NiFe}_2\text{O}_4$  と推察されるピークが検出されるとともに、酸化皮膜の元素組成から  $\text{FeCr}_2\text{O}_4$  の存在も推定された。

試験条件		EPMAによる試験片表面の元素組成の半定量結果 (atom%)			
		Fe	Cr	Ni	O
①酸化性雰囲気	0日	69.4	20.4	9.4	ND
	10日	66.0	19.9	9.4	3.8
②酸化性雰囲気 →還元性雰囲気	10日+10日	64.0	19.5	9.1	6.6

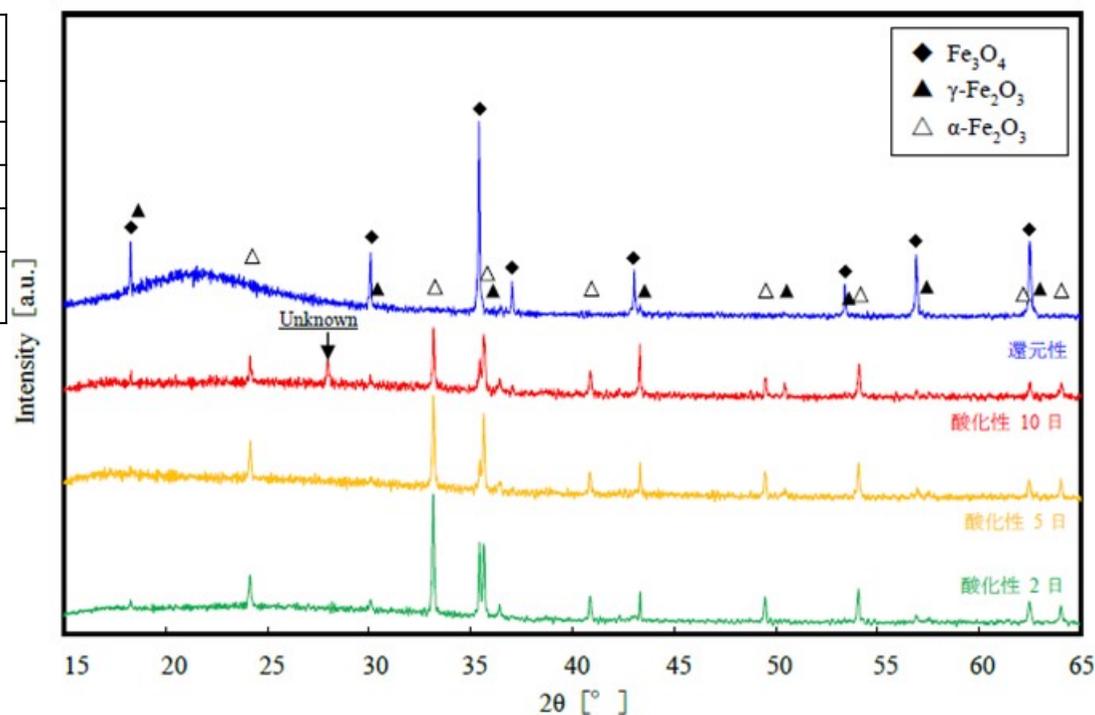
試験条件		EPMAによる懸濁物の元素組成の半定量結果 (atom%)			
		Fe	Cr	Ni	O
①酸化性雰囲気	2日	38.0	< 0.1	ND	61.9
	5日	39.9	< 0.1	< 0.1	60.1
	10日	39.4	< 0.1	< 0.1	60.4
②酸化性雰囲気 →還元性雰囲気	10日 + 10日	49.2	< 0.1	< 0.1	50.7

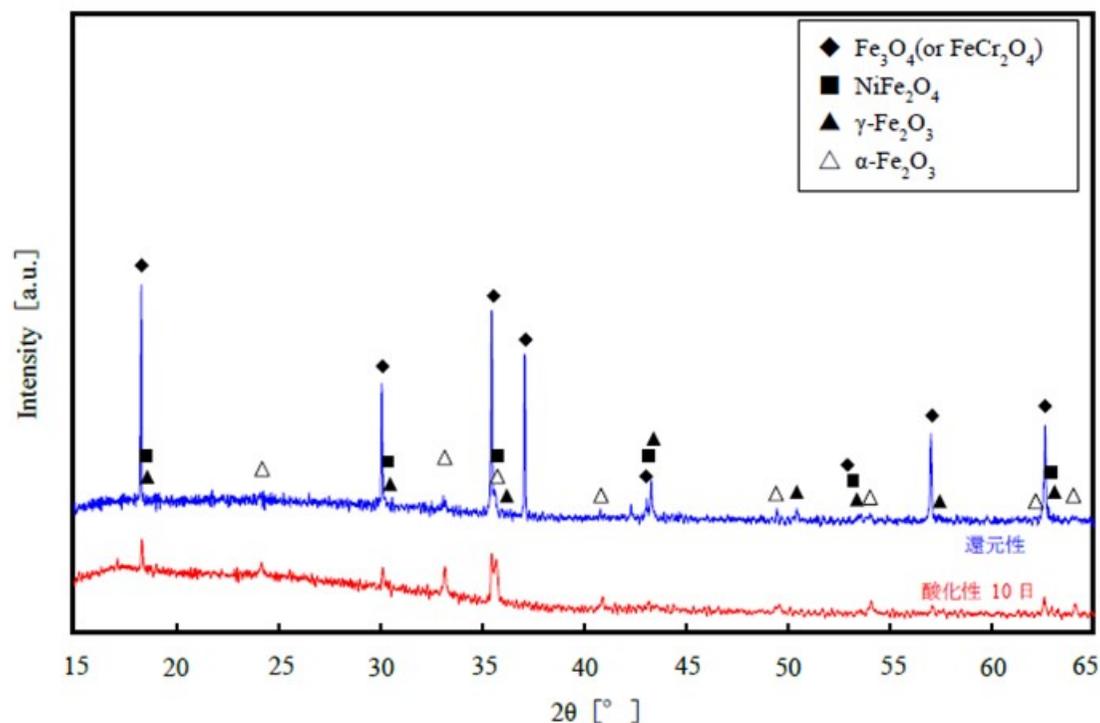
試験条件		EPMAによる懸濁物の元素組成の半定量結果 (atom%)			
		Fe	Cr	Ni	O
①酸化性雰囲気	10日	38.8	3.0	2.2	55.6
②酸化性雰囲気 →還元性雰囲気	10日+ 10日	46.9	1.3	2.4	49.2

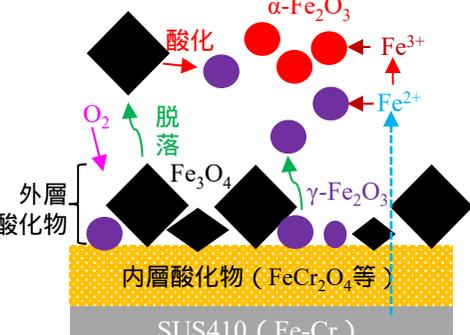
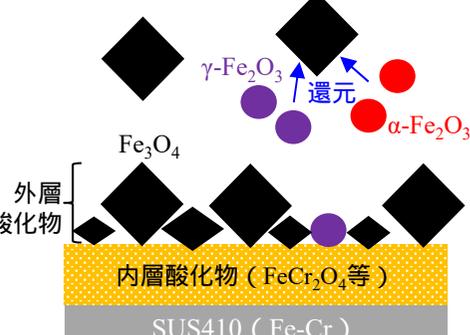
<p>② 内層・外層の形成</p> <p>Fe, Crの酸化物中の拡散速度の差(Fe&gt;Cr)から</p> <ul style="list-style-type: none"> <li>内層には、空孔や粒界を拡散してきたO等がFeやCrと反応してCrリッチな酸化物層(FeCr<sub>2</sub>O<sub>4</sub>等)を形成</li> <li>外層には、母材から内層を拡散したFeが酸化・析出してFeリッチな酸化物層(Fe<sub>3</sub>O<sub>4</sub>、γ-Fe<sub>2</sub>O<sub>3</sub>等)を形成</li> </ul>

<p>③ 外層の脱落、酸化(変態)</p> <ul style="list-style-type: none"> <li>成長した外層酸化物の一部は水流や温度変化を受けて表面から脱落</li> <li>また、Fe<sub>3</sub>O<sub>4</sub>の一部は酸化して、γ-Fe<sub>2</sub>O<sub>3</sub>に変態する可能性あり</li> <li>液相中に溶出したFeは、酸化して不定形な微粒子(α, γ-Fe<sub>2</sub>O<sub>3</sub>)になり懸濁</li> </ul>

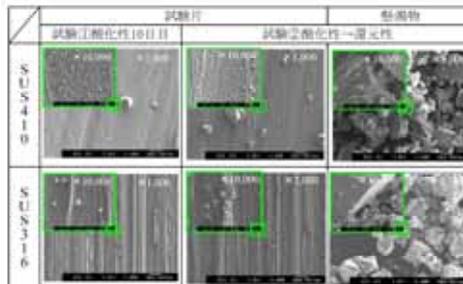
図1 試験片表面および懸濁物の電子顕微鏡像

制御棒駆動軸材料であるSUS410の試験片表面の腐食生成物(酸化皮膜)の主成分は、試験①②ともにマグネタイト(Fe<sub>3</sub>O<sub>4</sub>)であった。試験液中の懸濁物については、試験①の酸化性雰囲気ではヘマタイト( $\alpha$ -Fe<sub>2</sub>O<sub>3</sub>)が主成分であったが、試験②の還元性雰囲気への移行に伴いFe<sub>3</sub>O<sub>4</sub>へ変態した。

また、比較対象として用いたSUS316では、試験①②いずれにおいても試験片表面及び懸濁物ともに主成分はFe<sub>3</sub>O<sub>4</sub>であった。

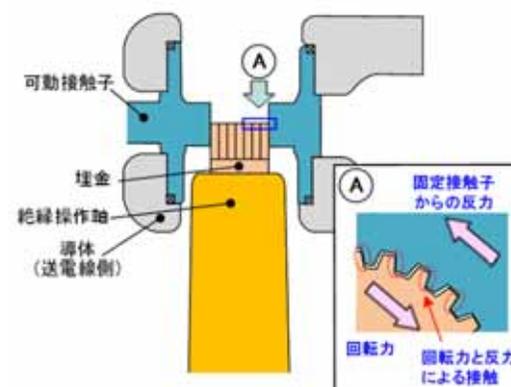
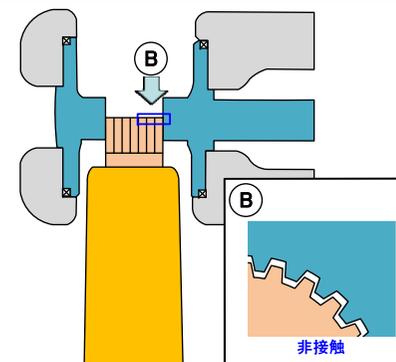
断路器ユニット内部 概要図

- 伊方発電所1、2号機の187kVガス絶縁開閉装置（以下「187kV GIS」という。）において、1個の断路器で短絡が発生し送電線からの受電が停止した。これによって、伊方発電所の所内電源が一時的に喪失した。
- 断路器で短絡が発生した原因は、断路器内部の可動接触子と絶縁操作軸埋金の嵌合部（以下、「嵌合部」）が非接触状態（断路器が開放状態）で電圧が課電されることによって、嵌合部に放電が発生し、最終的に短絡に至ったものと推定した。

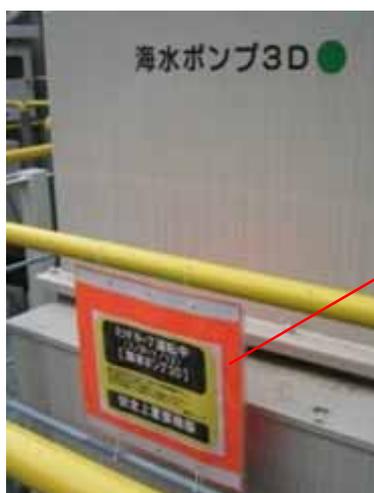
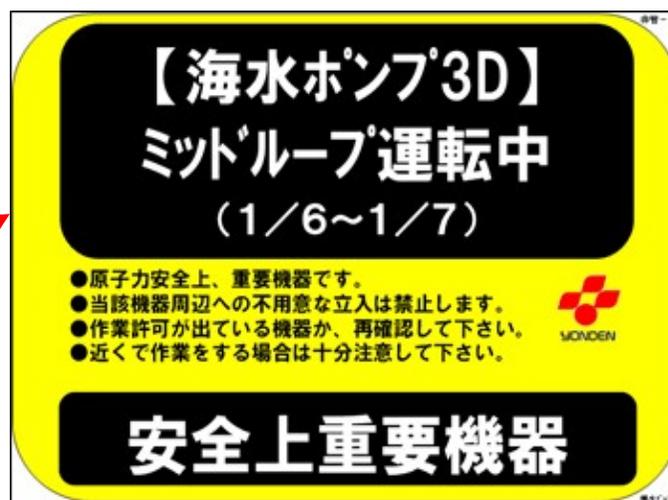
[具体例]

- ✓ 従来から定検工程上、比較的风险が高い期間中は、安全上重要な機器に注意喚起を促す表示を行い、作業員などに注意喚起するなどの取り組みも行っている。(写真、図はサンプル)
