伊方発電所の状況について

令和4年8月10日
四国電力株式会社

マグネタイト生成メカニズム、挙動等に関する調査（1/14）

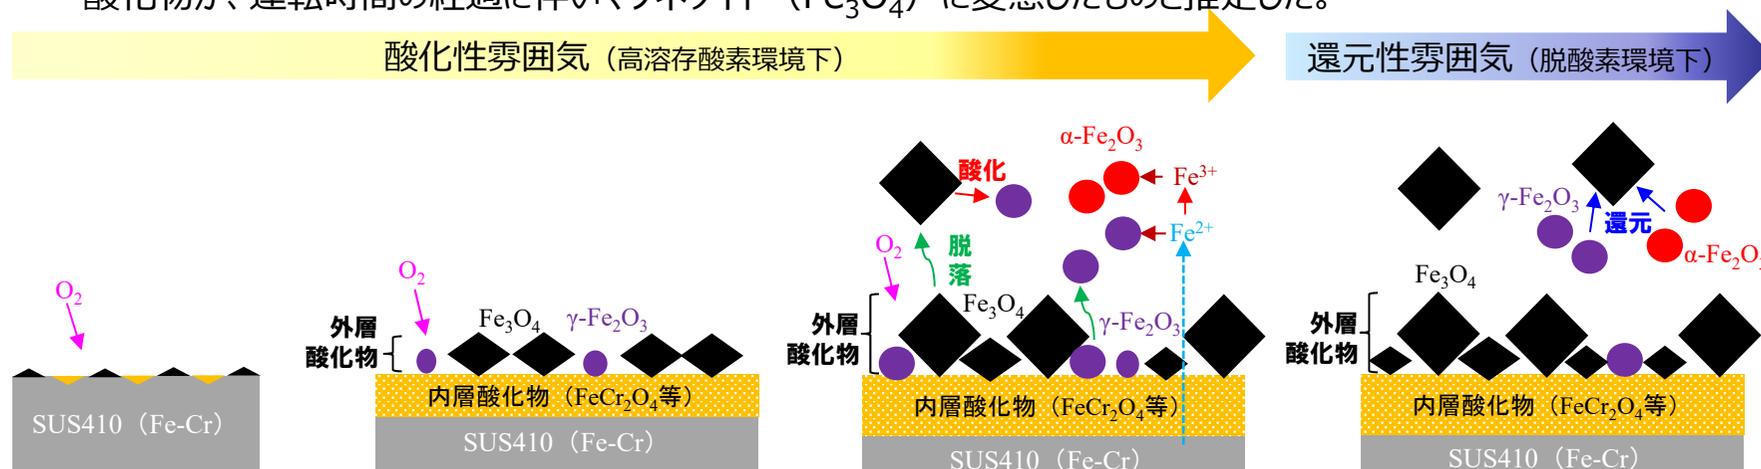
プラント起動時における制御棒駆動軸表面での腐食生成物の生成過程（推定）

- 伊方発電所3号機の原子炉容器上部炉心構造物吊り上げ時の制御棒クラスタ引き上がり事象では、制御棒クラスタのスパイダ頭部内の堆積物が本事象に影響することを報告した。
- この堆積物は、電子線マイクロアナライザ（EPMA）による元素組成分析およびX線回折分析装置による結晶構造分析の結果、ほぼマグネタイト（ Fe_3O_4 ）であることを確認した。
- マグネタイト生成過程については、プラント起動初期段階の高溶存酸素環境において駆動軸内表面で生成した鉄酸化物が、運転時間の経過に伴いマグネタイト（ Fe_3O_4 ）に変態したものと推定した。

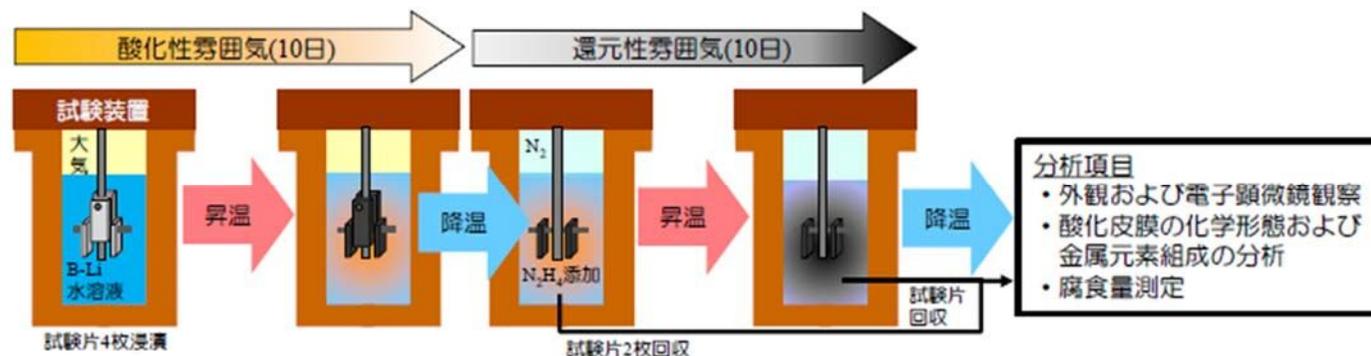
高温腐食試験の概要

- ▶ プラント起動時（水質調整前後）の1次冷却水環境において、SUS410の腐食量に与える水温の影響を把握するため、実機駆動軸内で想定される水温下(150～300℃)での腐食試験を実施。

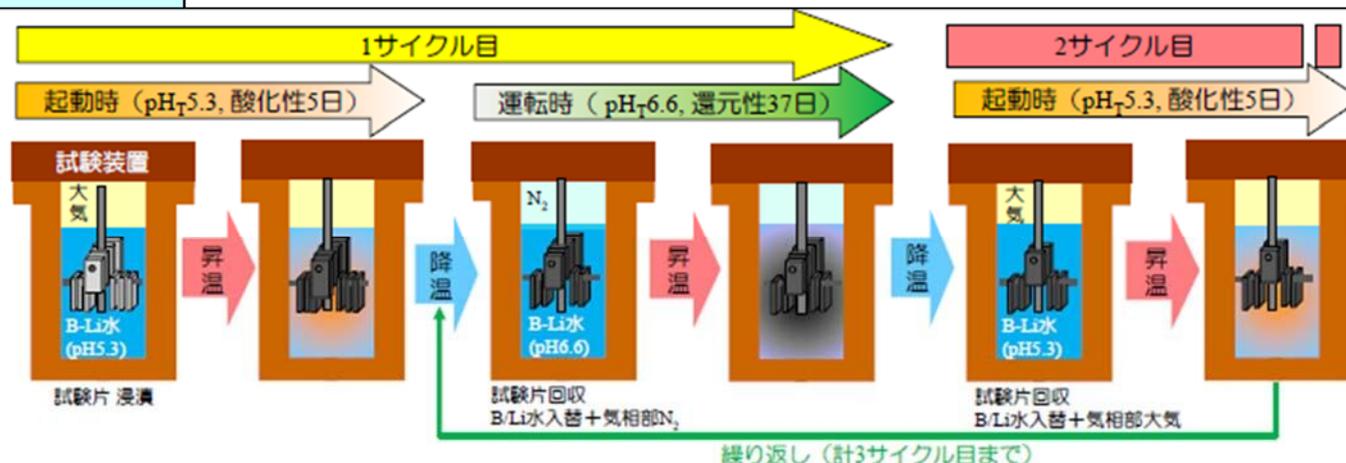
浸漬試験の概要

- ▶ プラント起動時から運転時に想定される水質環境を模擬した条件での腐食試験を繰り返し実施し、腐食量に与える浸漬時間の影響を評価 (5+37日/サイクル×3サイクル=計126日:約3,000時間)。

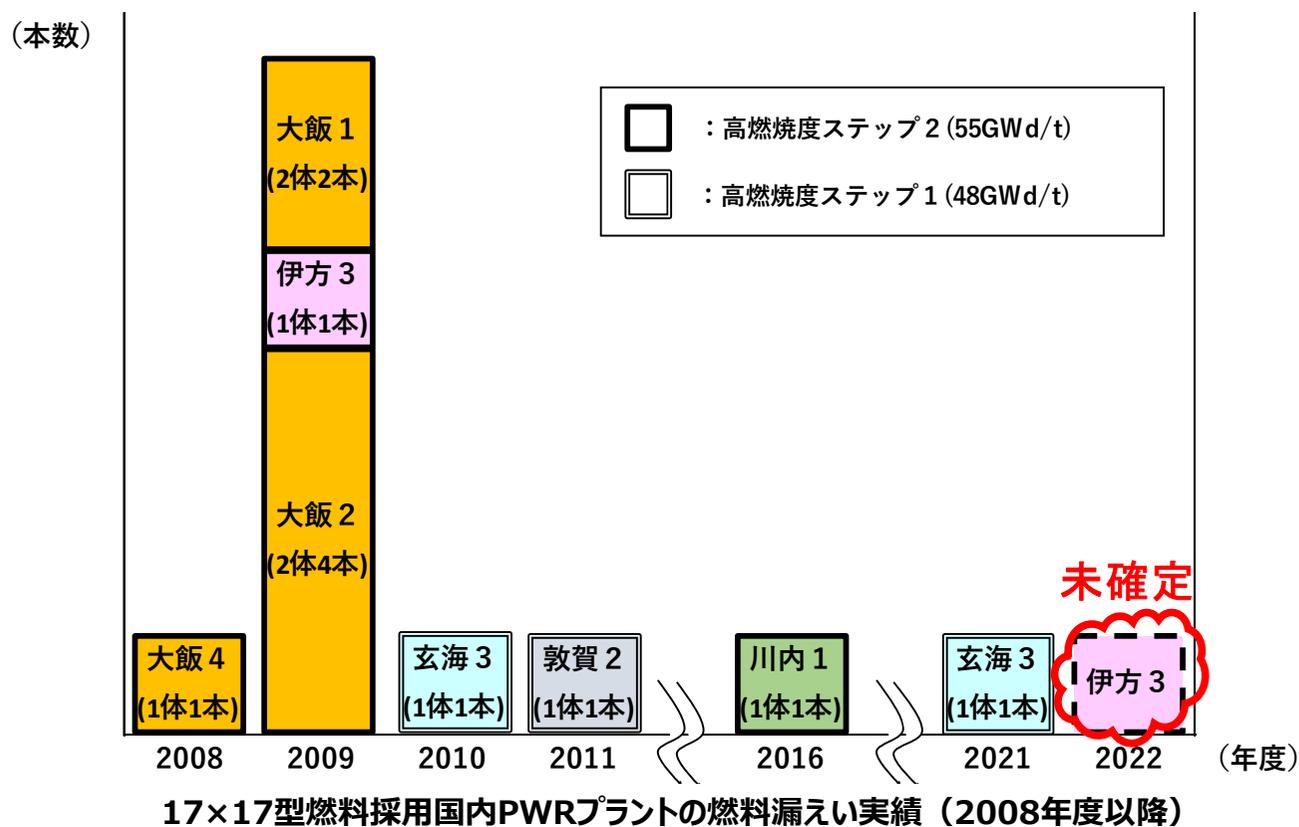
- ◆ 2008年度以降、17×17型燃料を採用している国内PWRにおいて、下図の燃料漏えいが発生。
- ◆ 伊方3号機では、2009年度に従来A型燃料1体（燃料棒1本）の漏えいが発生。今回は未確定であるが、これを含めても、他の発電所と比較して漏えいの発生確率が特段高いものではない。
- ◆ 従来A型燃料については、国内PWRへの導入以降、続けて漏えいが発生したことから、様々な解析や試験により原因を特定。当社では、2011年度にZDP1燃料を採用し、順次燃料の取替を進めている。また、従来A型燃料の使用にあたっては、炉心設計において配置を工夫するとともに、使用前にファイバースコープを用いた最下部支持格子内の確認を実施し、漏えいの発生抑制に努めている。
