伊方発電所3号機 1次冷却材中のよう素濃度の上昇について

令和5年4月25日
四国電力株式会社

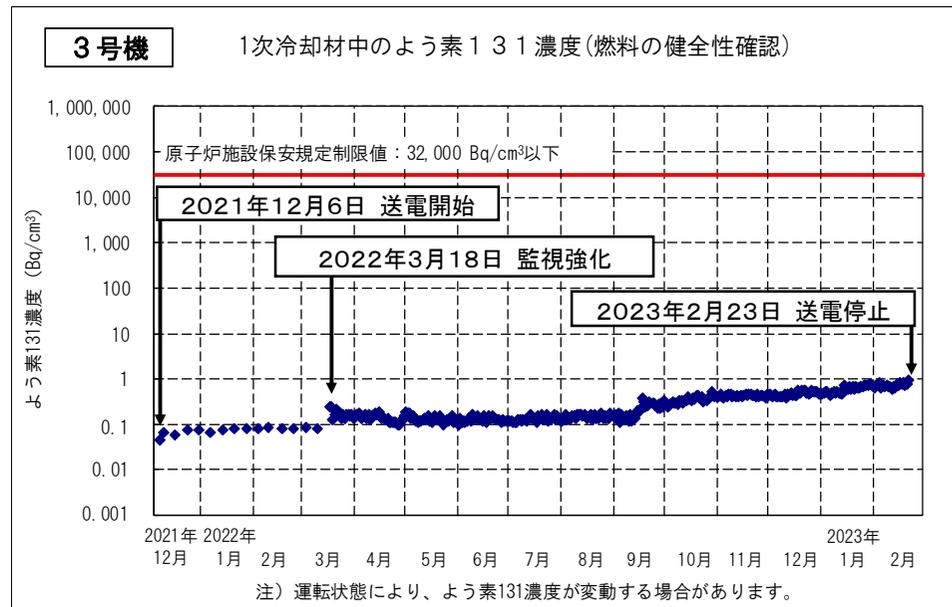
- 伊方発電所 3号機は通常運転中のところ、令和4年3月18日17時43分、定例の1次冷却材中のよう素131濃度の測定において、測定値が通常値(0.085Bq/cm³)の約3倍(0.25Bq/cm³)に上昇していることを確認したことから、監視を強化し、保安規定に定める運転上の制限値(32,000Bq/cm³)を十分下回っていることを確認しながら運転を継続した。
- その後、令和4年9月18日に1次冷却材中のよう素131濃度が0.39Bq/cm³に上昇したが、3号機第16回定期事業者検査(以下、「定期検査」)のために令和5年2月23日に運転を停止するまでの間の最大値は0.92Bq/cm³であり、保安規定に定める運転上の制限値を十分下回っており、安全上の問題はなかった。
- 本事象は、燃料集合体からのよう素131の漏えいによるものと考えられることから、原子炉容器からの燃料取出後、燃料集合体全数(157体)について SHIPPING 検査を実施した結果、燃料集合体2体に漏えいが認められ、当該燃料集合体(以下、「漏えい燃料」という。)2体に係る調査を実施した。
- また、本事象に伴い、定期検査時の機器開放作業等において燃料集合体から漏えいした放射性物質が大気中に放出されたが、伊方発電所では平常時から適切に管理したうえで放射性物質の放出を行っており、今回の放出量についても保安規定や安全協定の目標値を十分下回っていることから、環境への放射能の影響はなかった。

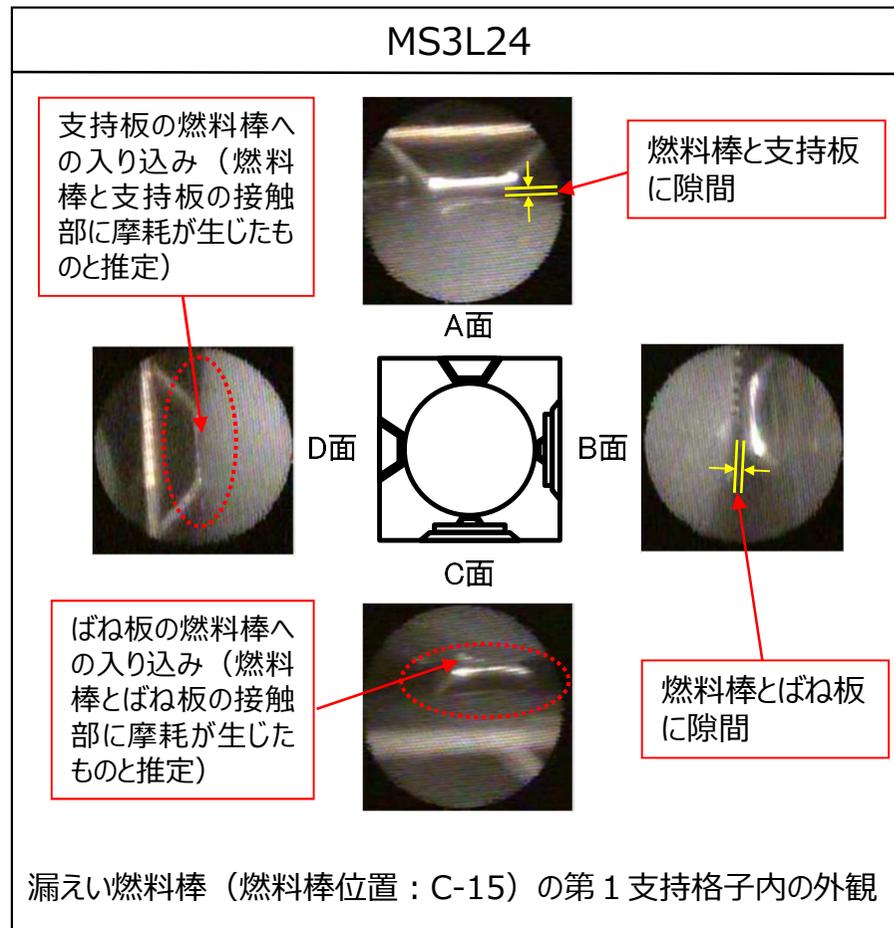
- 伊方発電所 3号機第12回定期検査において、従来 A 型燃料でガドリニア濃度 10wt% のガドリニア入り燃料集合体 1 体に漏えい（以下、「前回の漏えい燃料」という。）が発生しており、今回の漏えい燃料 2 体と同様、第 1 支持格子内において隙間等が認められた。
- 前回の漏えい燃料の漏えい発生メカニズムに対する検討結果は、以下のとおりであった。
 - ✓ 第 1 支持格子内の支持板やばね板と燃料棒の接触が一部離れる事象が発生した場合には、1 次冷却材の横流れによる燃料棒の微小な振動により、燃料被覆管の摩耗が発生する可能性が考えられる。
- なお、伊方発電所第 1、2 号機においても、過去に 8 体の漏えいが発生しているが、いずれも燃料タイプは 14×14 型燃料集合体であり、燃料集合体の設計、構造等が異なることから、今回の漏えいとの類似性はない。

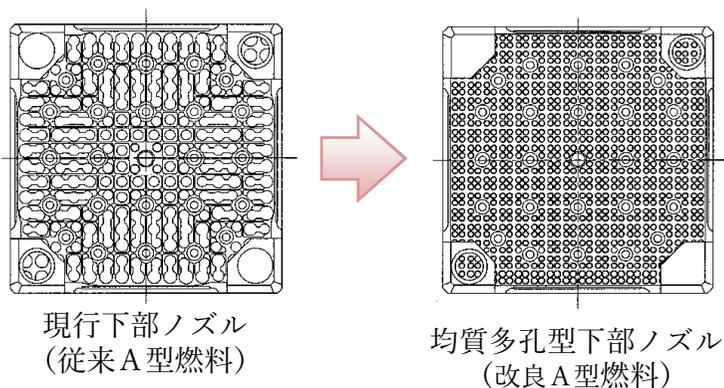
図1 下部ノズルの比較

- ・下部ノズル構造の変更 (図1)
- ・第1支持格子位置の変更、下部端栓の長尺化等 (図2)

- 当社は、従来A型燃料の漏えい対策として、従来A型燃料に係る知見を踏まえ、下部ノズルや第1支持格子等の構造を改良したA型燃料（以下、「改良A型燃料」という。）を採用している。
- 現在、従来A型燃料から改良A型燃料への置き換えを順次進めているが、これまでの使用において、改良A型燃料の漏えいは発生していない。

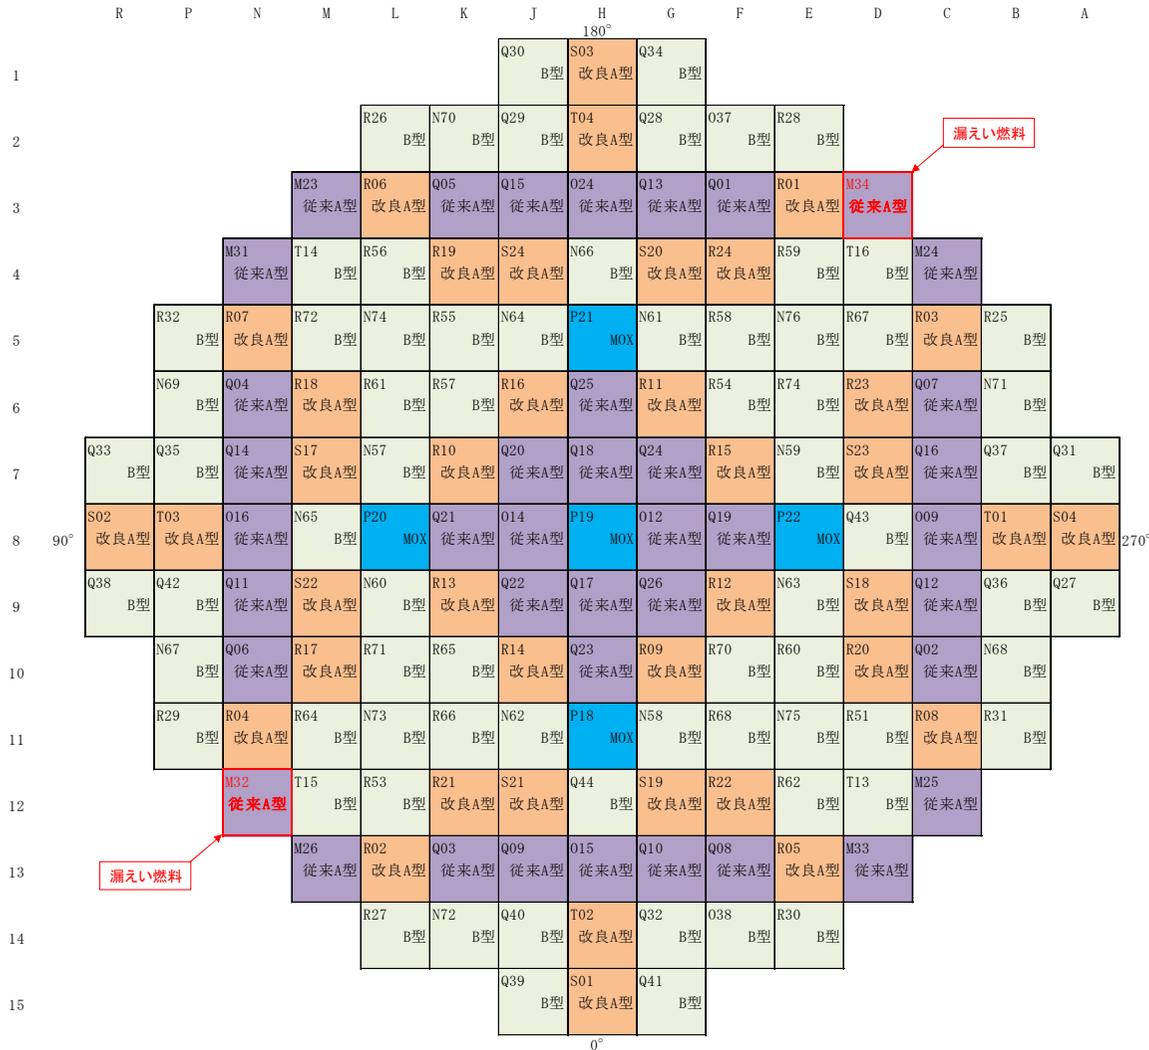
(参考資料10) 第16サイクル 炉心装荷位置図

- 今回確認された漏えい燃料 2 体および前回の漏えい燃料を比較し、共通要因の有無について改めて調査したところ、以下の共通要因が認められた。
 - ① ガドリニア入り燃料集合体で発生したこと
 - ② 燃烧が進んだ高燃烧度域で発生したこと (4 サイクル使用)
 - ③ 4 サイクル目で炉心最外周に装荷されていたこと
 - ④ B 型燃料 (圧損や構造の異なる燃料) 1 体と隣接していたこと

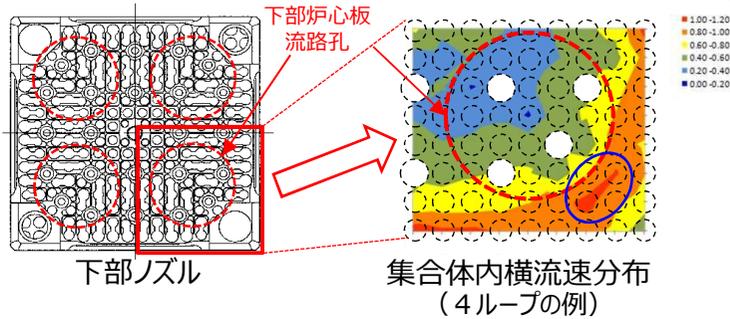
① 集合体内流動要因

下部炉心板流路孔周縁部の集合体外側付近
(青丸付近)で横流れが強い傾向があり、
これにより燃料棒の振動が大きくなった可能性。

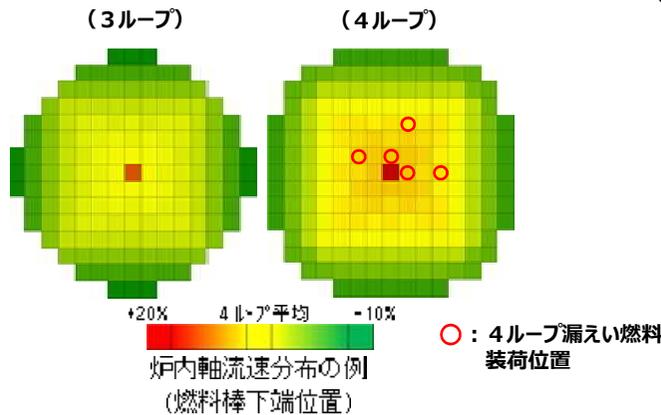
③ 炉内流動要因

炉中央領域の流速が大きい位置に装荷されたことにより、燃料棒の振
動が大きくなった可能性。
(3ループ炉心は4ループ炉心より、平均流速が約10%遅い)

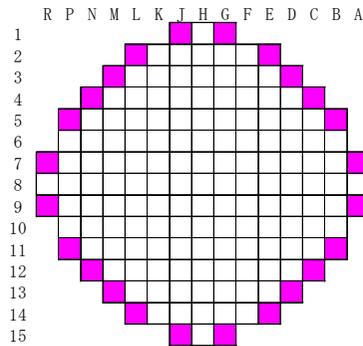
図1 Lコーナー位置

- ✓ ガドリニア入り燃料棒については、第1支持格子内での隙間発生に加え、ウラン燃料棒と比較して外径減少が大きいことにより、第2支持格子等で僅かに隙間が発生することで燃料棒の振動が大きくなる可能性があることから、燃焼の進んだ（最終サイクル）ガドリニア入り燃料集合体（10%）は、念のため、Lコーナー位置に装荷しない※1（図1）
- ✓ 1次冷却材の流れによる燃料棒の振動が大きくなるよう、1次冷却材の流れの大きな炉心中央位置に装荷しない（図2）
- ✓ 圧損や構造の異なる燃料と隣接して装荷する場合は、燃料集合体下部における1次冷却材の流れが大きくなるよう、3面以上の隣接やL字隣接等、隣接面数が多くなる位置には装荷しない（図3）
