伊方発電所3号機
高経年化技術評価（30年目）について

令和6年3月22日
四国電力株式会社

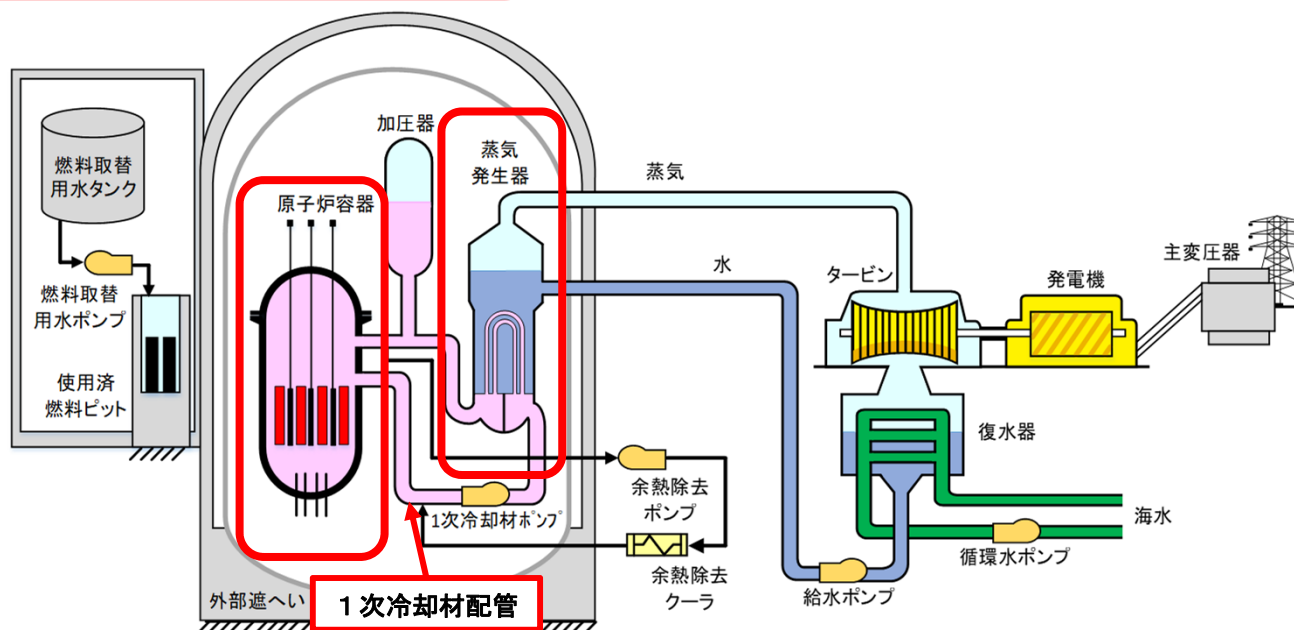
- ・ プラントの起動・停止等による温度や圧力の変化に伴い応力変動が繰り返されることで、プラントを構成する圧力容器や配管等に疲労が蓄積し、割れ(疲労割れ)が発生する事象。

- ・ プラントの起動・停止等による温度や圧力変化の回数(以下、「過渡回数」という)をこれまでの運転実績から算出し、その結果に一定の保守性を考慮した運転開始後60年時点の過渡回数(評価用過渡回数)を推定し、日本原子力学会や日本機械学会が定めた基準※1や規格※2に基づき、疲労割れの発生の有無(疲労累積係数※3)を評価する。

原子炉容器、蒸気発生器、1次冷却材配管 等

運転開始後60年時点における原子炉容器等の疲労割れの発生の有無を評価し、判定基準に対し余裕のある結果を得ているが、疲労割れ評価の結果は、温度・圧力変化を伴うプラントの起動・停止等の回数に依存するため、継続的にそれらの回数を把握し、評価に用いた運転開始後60年時点の回数を上回らないことを確認する。

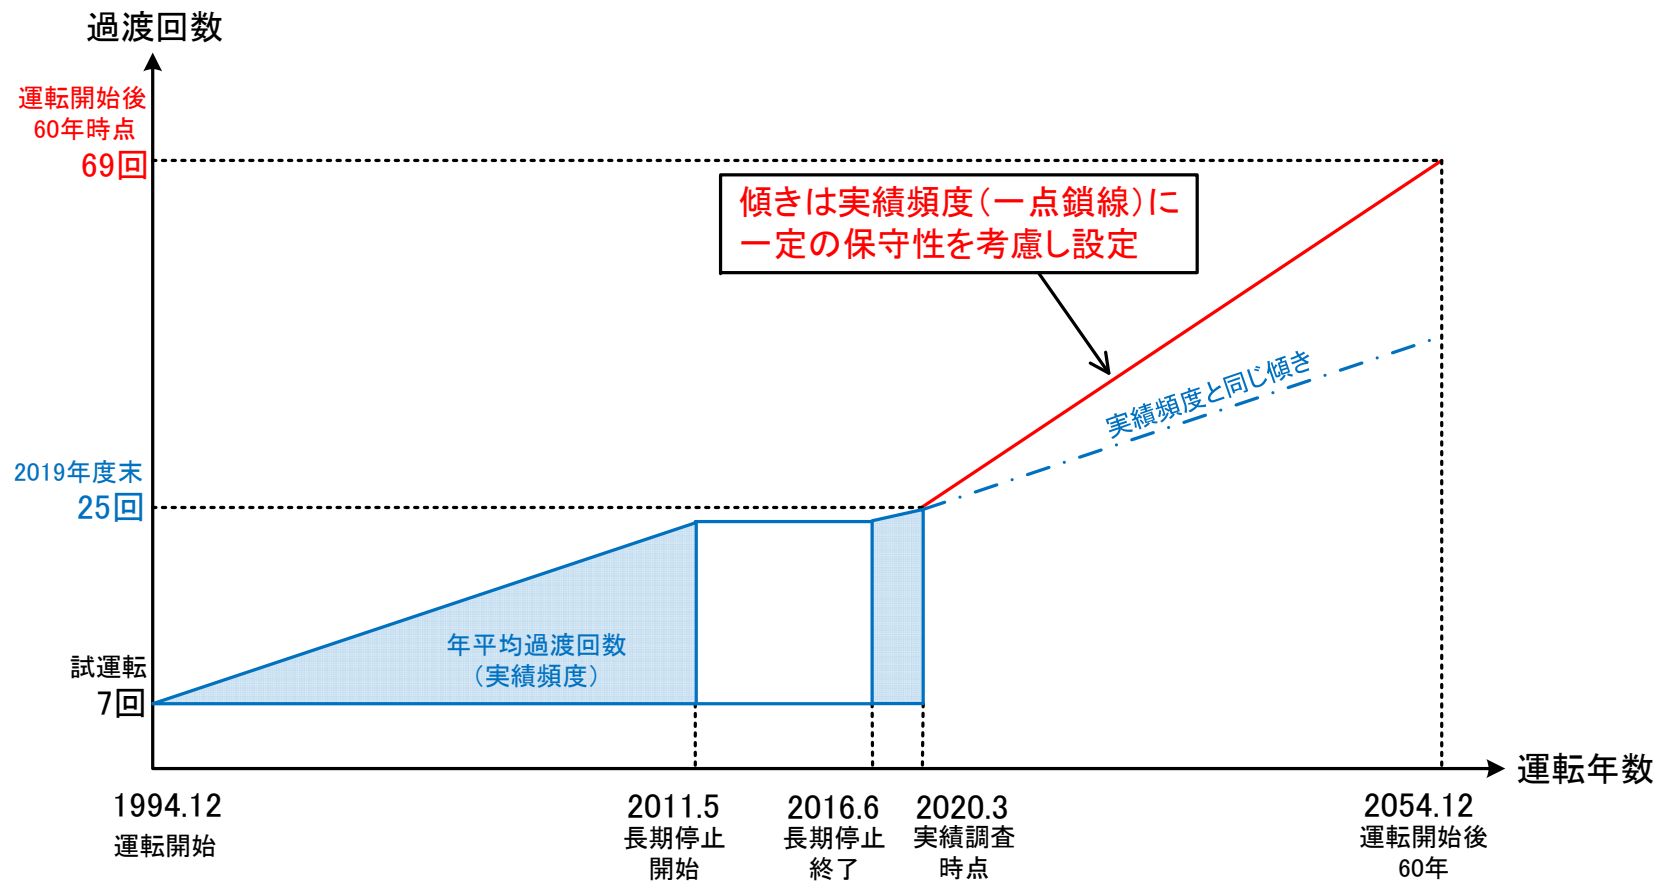
評価用過渡回数の略式図(「停止」の例)

- 運転実績に基づく2019年度末までの過渡回数を用い、運転開始後60年時点の評価用過渡回数を以下のとおり推定。(一例として停止回数を例示)

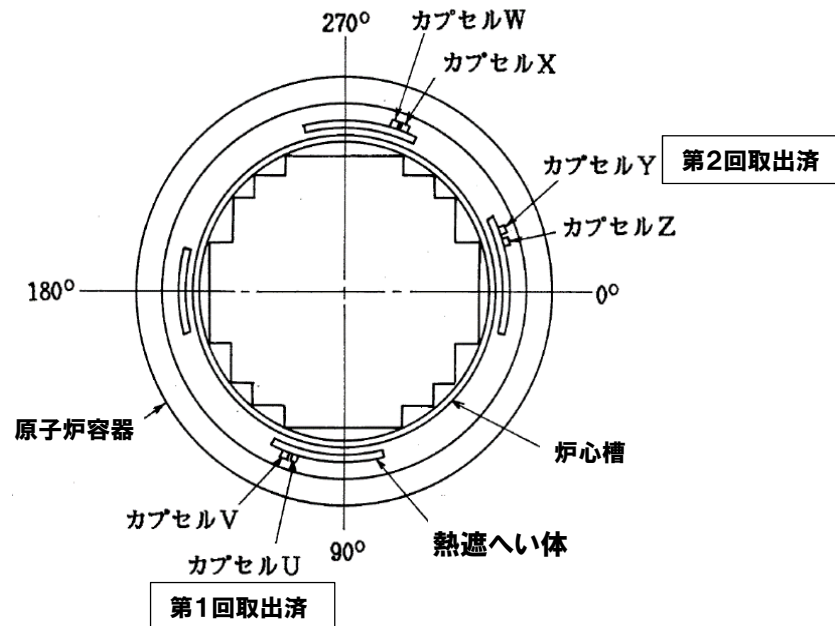
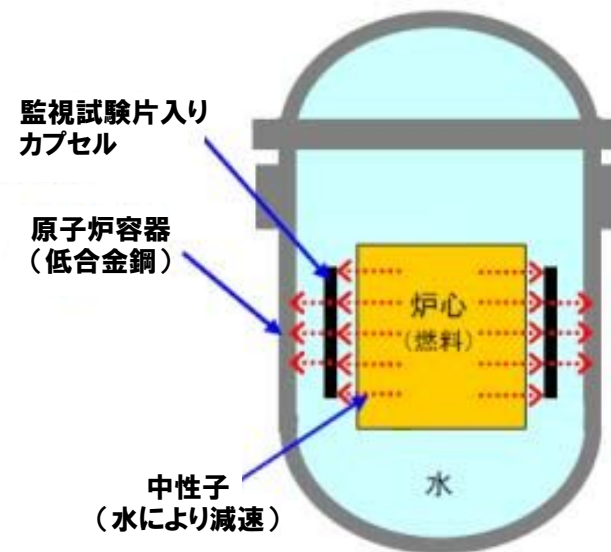
監視試験片を収めるカプセルの配置

- 計算による評価や監視試験片※¹を用いた試験※²により、運転開始後60年時点の原子炉容器の粘り強さについて、関連温度や上部棚吸収エネルギー、万一の事故時に原子炉に冷たい水が注入され急冷される事象(加圧熱衝撃事象)に対する原子炉容器の健全性等について評価する。
- 監視試験片は原子炉容器よりも内側に配置されており、原子炉容器よりも中性子照射量が多いため、中性子照射脆化に対して将来の状態を予測することが可能。

これまでの監視試験結果による健全性評価において、原子炉容器の中性子照射脆化が原子炉の安全性に影響を及ぼす可能性はないとの評価結果を得ているが、健全性評価の妥当性を確認するため、原子炉の運転時間・照射量を勘案して第3回監視試験の実施計画を策定する。

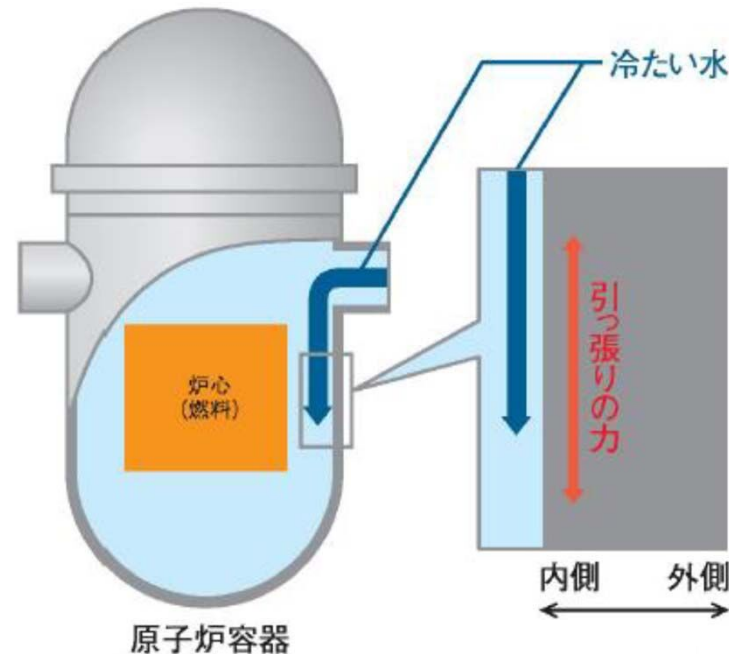
加圧熱衝撃事象時の原子炉容器の状態

- 万が一、事故が起こった場合、燃料を冷やすために冷たい水が高温・高圧の原子炉容器に注入されると、高温である原子炉容器外側と、水と接する内側の温度差により、原子炉容器内面に引っ張りの力（壊そうとする力）が働く。
- このようなことが万が一起きて、仮に原子炉容器の内面に亀裂があったとしても、原子炉容器が壊れないことを確認する。

- 60年運転時点における破壊に対する抵抗力 (K_{Ic}) が破壊力 (K_I) を常に上回り、脆性破壊しないことを確認した。
