伊方発電所の状況について

令和5年8月1日
四国電力株式会社

(2) 1次冷却材中のよう素131濃度上昇の原因調査 (1/4)

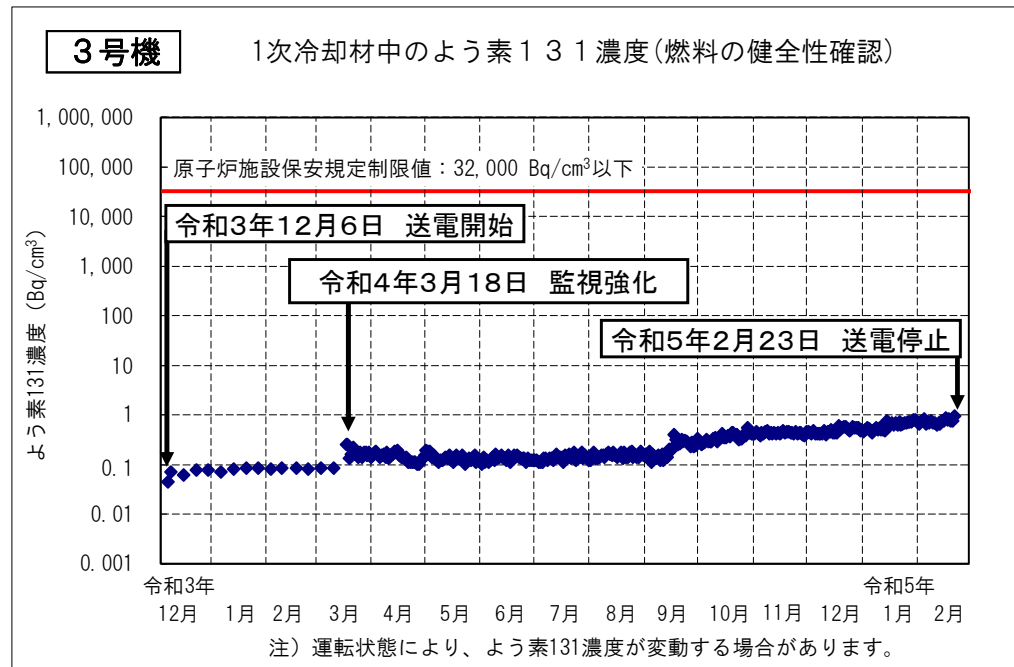
✓ 運転していた期間を通して保安規定に定める運転上の制限値(32,000Bq/cm³)を十分下回っており、安全上の問題はなかった。

✓ 1次冷却材中のよう素131濃度の上昇は、燃料の核分裂反応に伴い、燃料棒の内部で発生したよう素131 ※¹が、燃料棒の外部に漏えいしていることが考えられることから、原子炉容器より取り出した燃料集合体全数(157体)について、1体ずつ漏えいの有無を確認する検査(SHIPPING検査)を実施した結果、漏えいしていた燃料集合体(以下、「漏えい燃料」という)2体※²を特定し、その他の燃料には漏えいが無いことを確認※³した。

✓ また、本事象による周辺環境への放射能の影響はなかった。

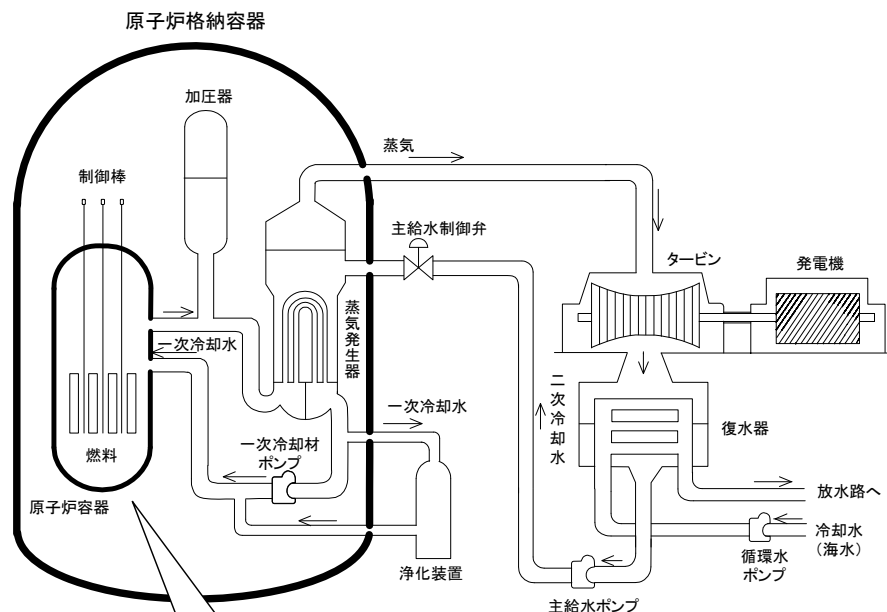
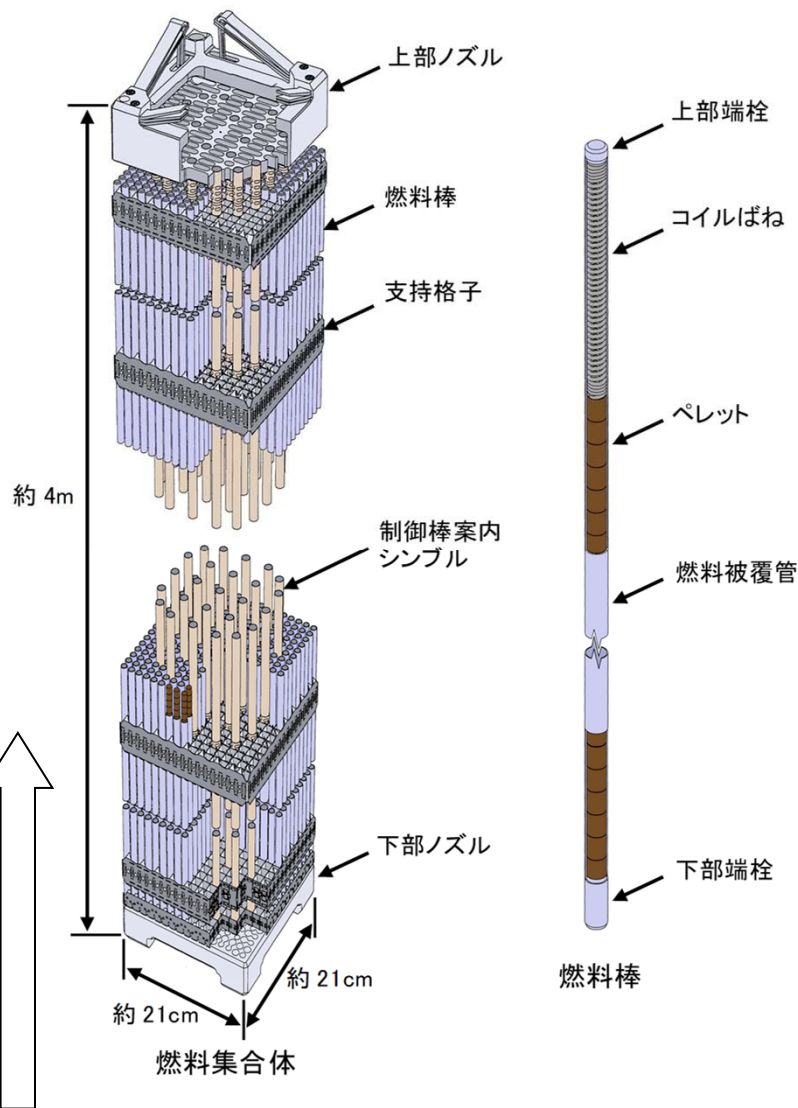
2. 3号機第16回定期検査の実施状況について (参考資料3) 漏えい燃料装荷位置と燃料概要図

※2 いずれも17×17A型ステップ2高燃焼度燃料(以下、「従来A型燃料」という)

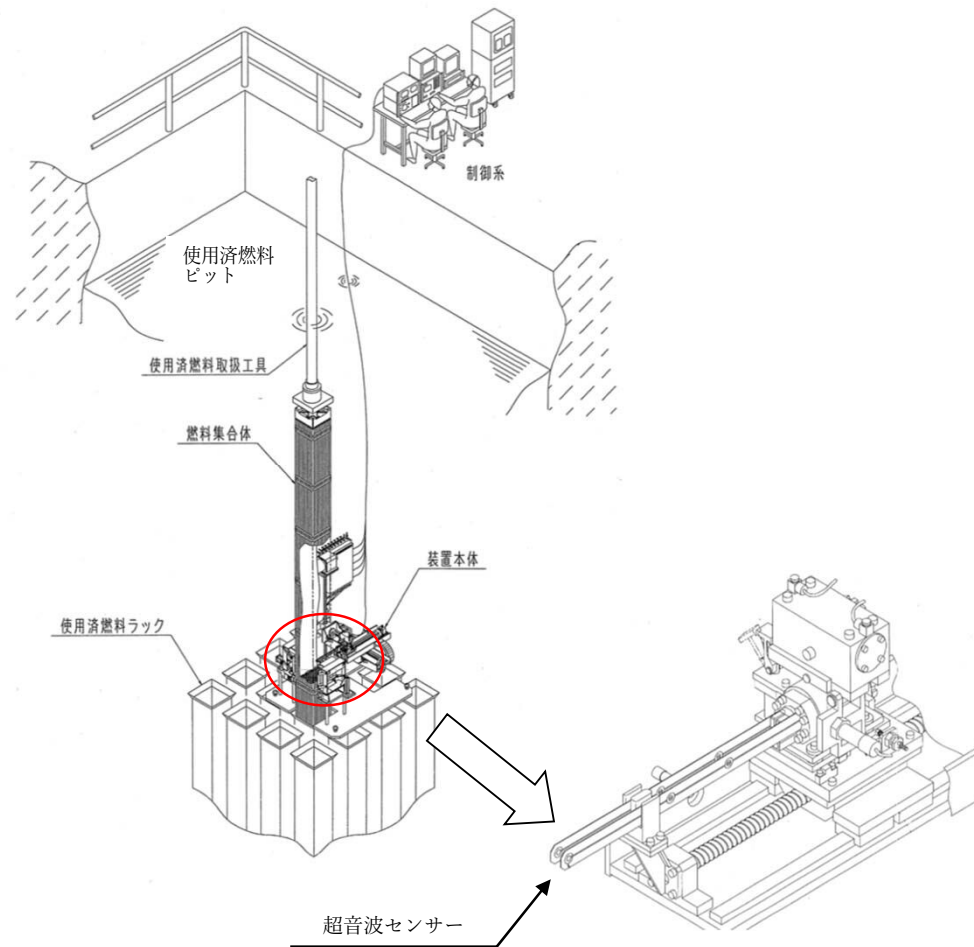
図1 超音波測定装置概要図

- 超音波調査は、漏えいが認められた燃料集合体に対し、使用済燃料ピットの使用済燃料ラック上に設置する装置を用いて、漏えい燃料棒内に浸入した冷却水の存在を超音波パルスの減衰により検知し、漏えい燃料棒を特定する調査である(図1)。

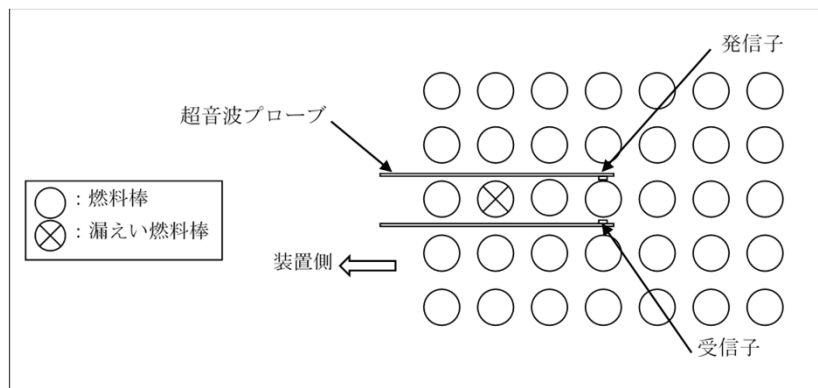
図2 超音波プローブ挿入状況

- 当該装置は、マニピュレータにより超音波プローブを燃料棒の間げきに挿入し、プローブ発信子から超音波を発信する(図2)。
- 発信された超音波は、水および燃料被覆管を伝搬した後、超音波プローブの受信子で受信される。
- 超音波は燃料棒内の水によって吸収され減衰するため、測定された超音波受信強度を健全燃料棒と比較評価することで、燃料棒への浸水の有無を判定し、漏えい燃料棒を検出する(図3)。

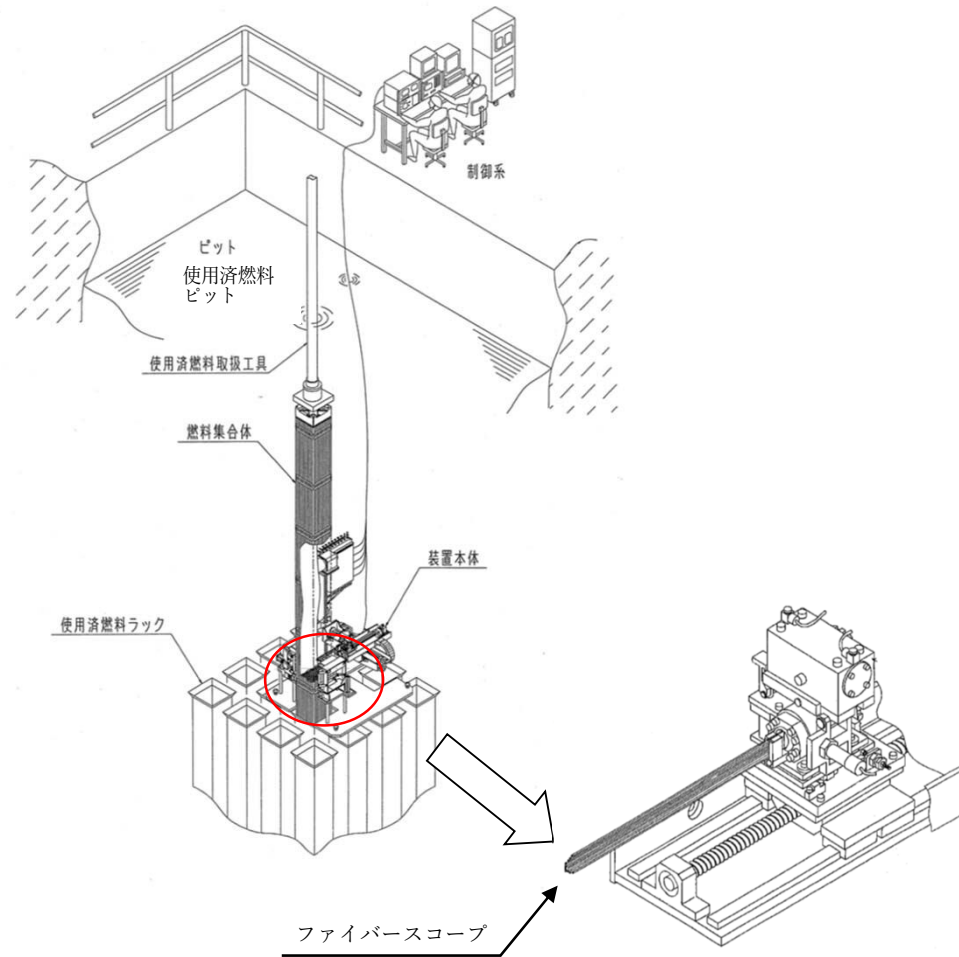
図1 ファイバースコープ装置概要図

- ファイバースコープ調査は、超音波調査にて特定された漏えい燃料棒等について、ファイバースコープを用いて燃料棒表面および支持格子部を観察するものである(図1)。

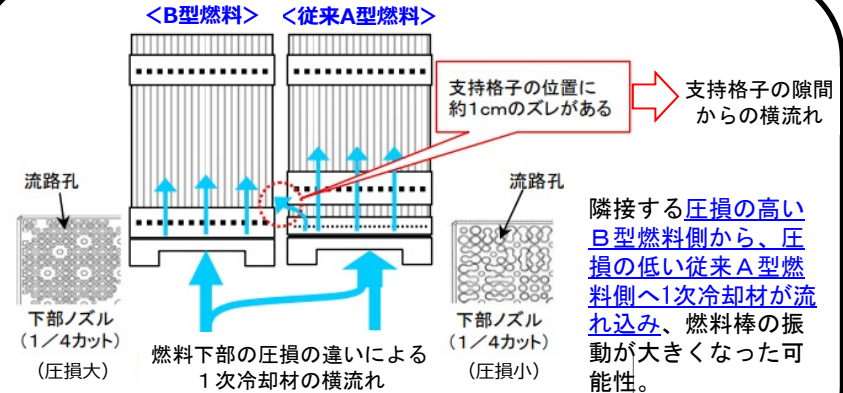
② 隣接燃料による流動要因

下部炉心板流路孔周縁部の集合体外側付近（青丸付近）で横流れが強い傾向があり、これにより燃料棒の振動が大きくなった可能性。

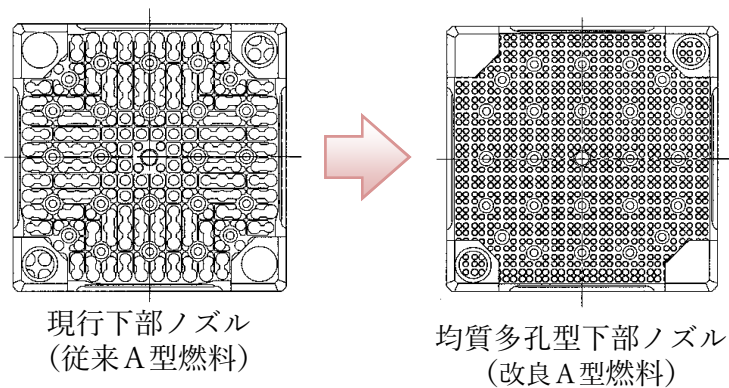
図1 下部ノズルの比較

- ・ 下部ノズル構造の変更 (図1)
- ・ 第1支持格子位置の変更、下部端栓の長尺化等 (図2)

- ✓ 現在当社が保有する再使用可能な従来A型燃料（40体）については、更なる対策を講じて使用することも考えられるが、従来A型燃料の漏えいが再度発生したこと、また合計3体の漏えいが発生したことを踏まえ、伊方発電所3号機での漏えい発生を可能な限り低減させるため、今後、従来A型燃料は使用しないこととする。
- ✓ また、当社は、従来A型燃料の漏えい対策として設計を改良した改良A型燃料を既に採用しており、引き続き、改良A型燃料を使用する。

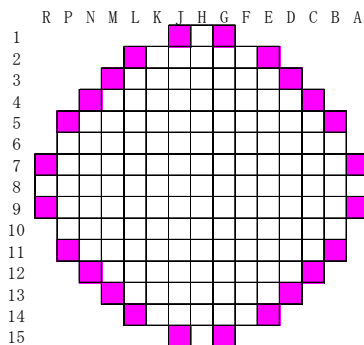
図1 Lコーナー位置

- ✓ ガドリニア入り燃料棒については、第1支持格子内での隙間発生に加え、ウラン燃料棒と比較して外径減少が大きいことにより、第2支持格子等で僅かに隙間が発生することで燃料棒の振動が大きくなる可能性があることから、燃焼の進んだ（最終サイクル）ガドリニア入り燃料集合体（10%）は、念のため、Lコーナー位置に装荷しない※1（図1）
- ✓ 1次冷却材の流れによる燃料棒の振動が大きくなるよう、1次冷却材の流れの大きな炉心中央位置に装荷しない（図2）
- ✓ 圧損や構造の異なる燃料と隣接して装荷する場合は、燃料集合体下部における1次冷却材の流れが大きくなるよう、3面以上の隣接やL字隣接等、隣接面数が多くなる位置には装荷しない（図3）

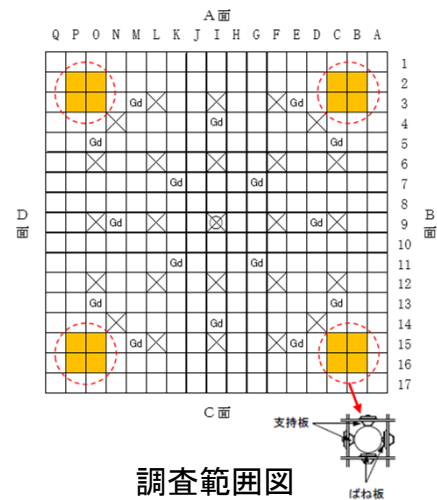
調査範囲図
(第1支持格子内)

更に、共通要因全てに該当した場合の漏えいにつながる可能性を詳細に確認するため、第16サイクルで装荷されており、漏えい燃料2体と製造時期および使用履歴が同じで共通要因全てに該当する燃料集合体全数(6体)を追加調査の対象として選定し、従来A型燃料に係る知見から燃料棒の振動が大きくなる可能性があるとして評価されている位置をファイバースコープにより確認した結果、漏えい燃料棒に見られたような隙間等の異常は認められなかった。
