伊方発電所第 3 号機
総合排水処理装置沈殿池壁面からの水漏れについて

令和 3 年 1 0 月
四国電力株式会社

3号機 総合排水処理装置 E沈殿池(南側側壁)

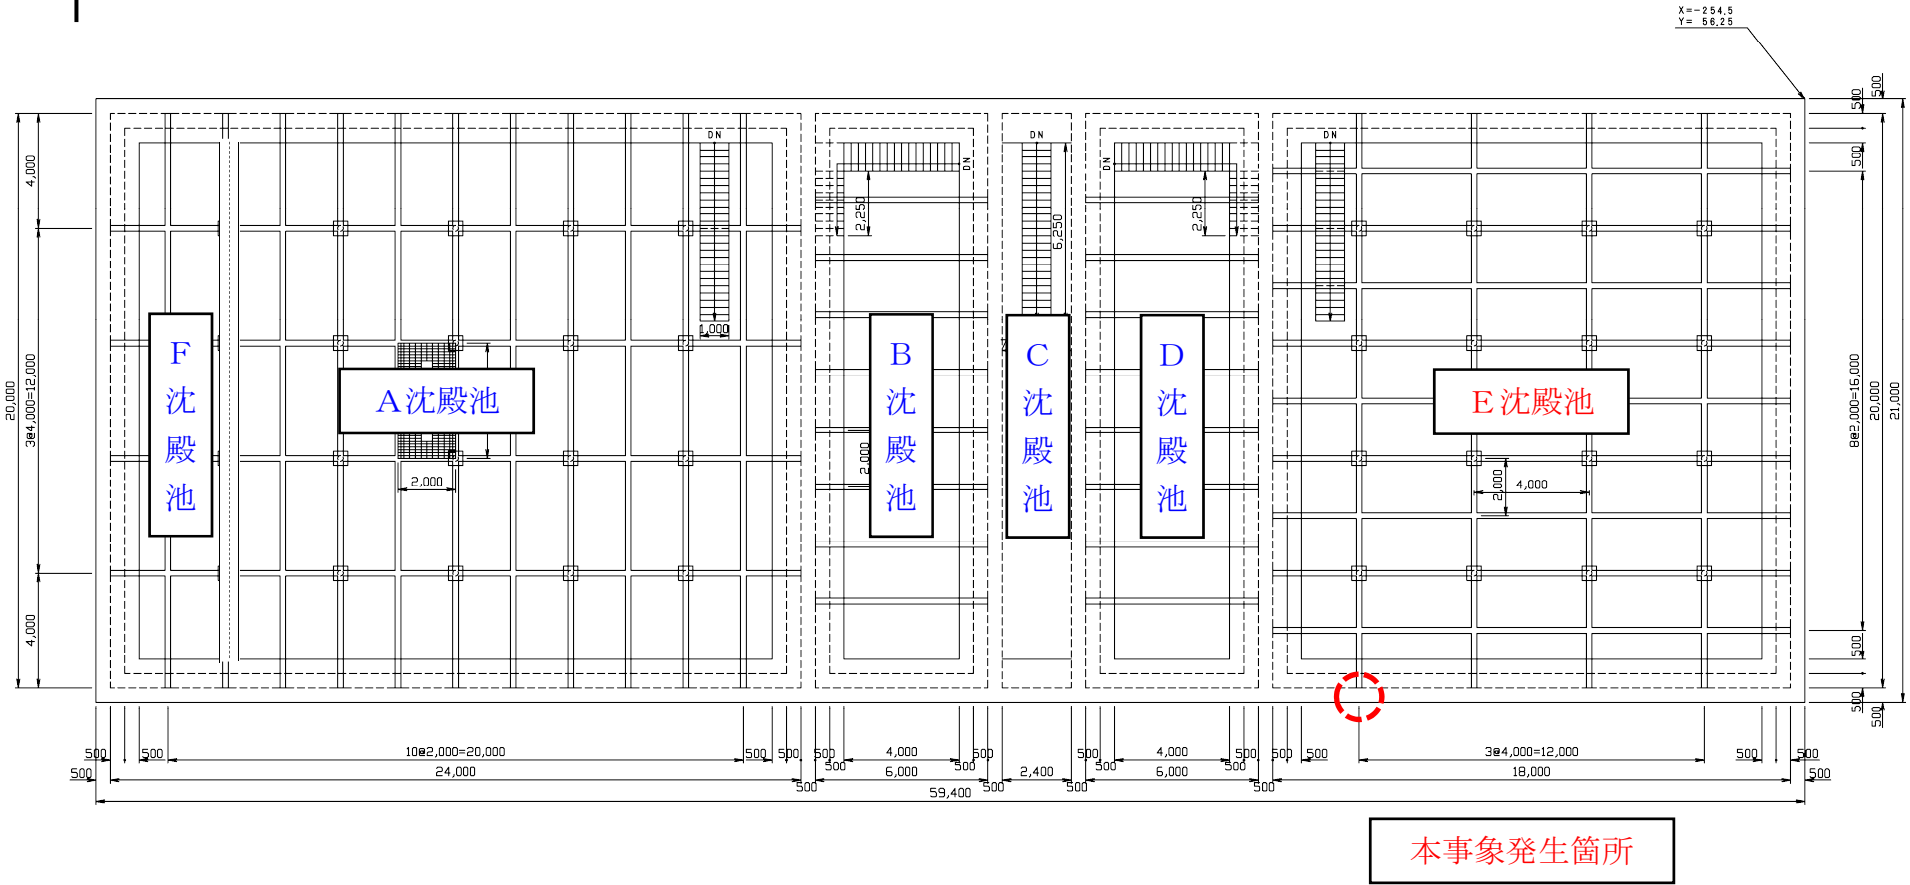
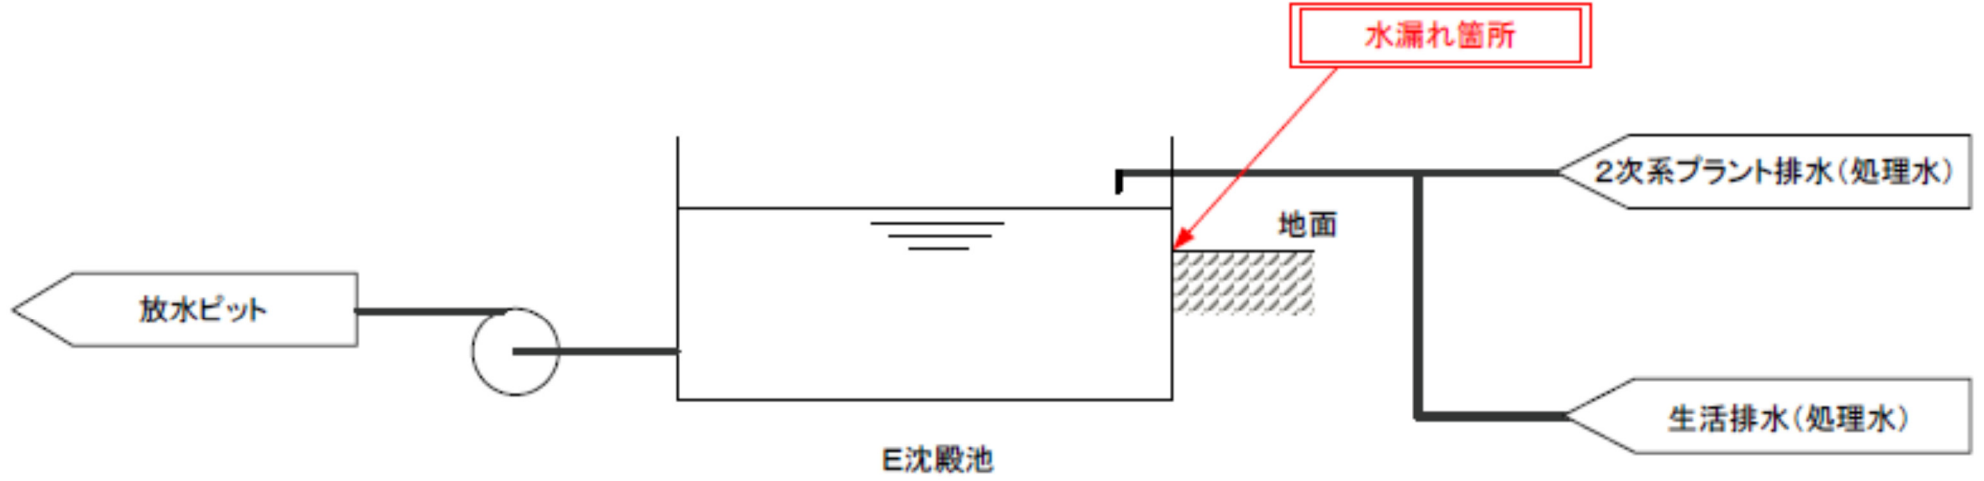
総合排水処理装置 E沈殿池 概略図

6月30日16時19分、伊方発電所3号機総合排水処理装置^{※1}(管理区域外)のE沈殿池^{※2}のコンクリート壁より微少の水漏れがあることを運転員が確認した。

調査の結果、水漏れは沈殿池のコンクリート壁の継ぎ目部^{※3}のひび割れから発生していたことから、コンクリート壁の継ぎ目部を修繕した。

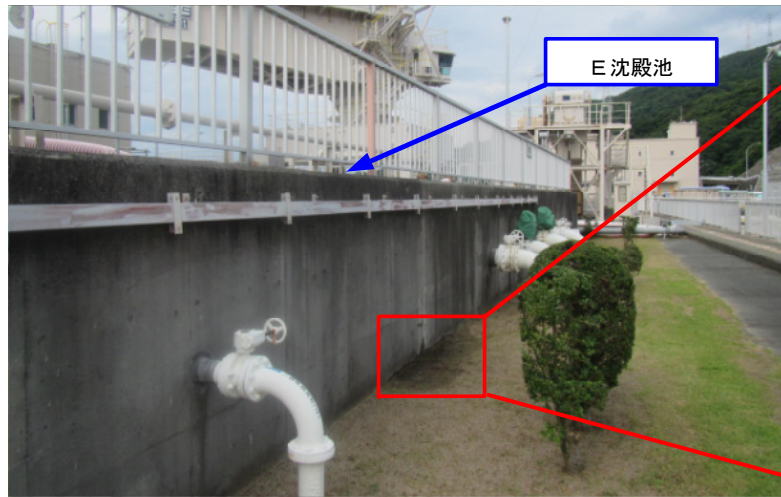
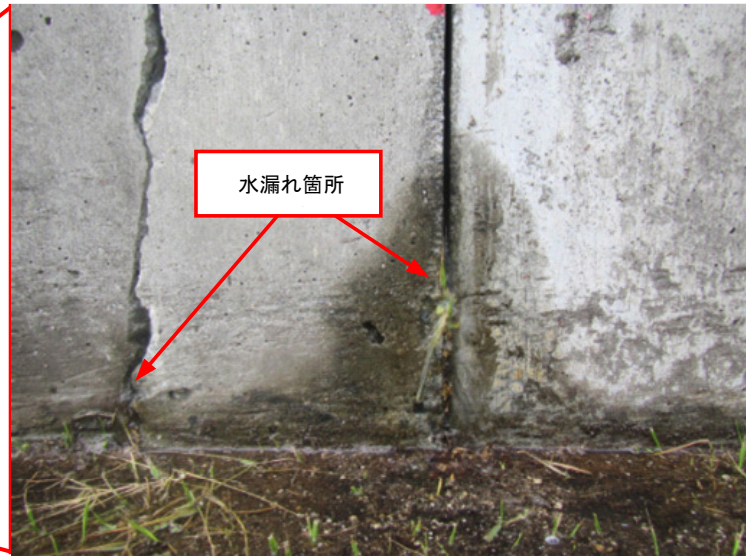
水漏れイメージ図

現地調査を実施し、水漏れ箇所付近のコンクリートのひび割れが一部ゴム止水板^{※4}まで到達し、ゴム止水板に損傷があることを確認

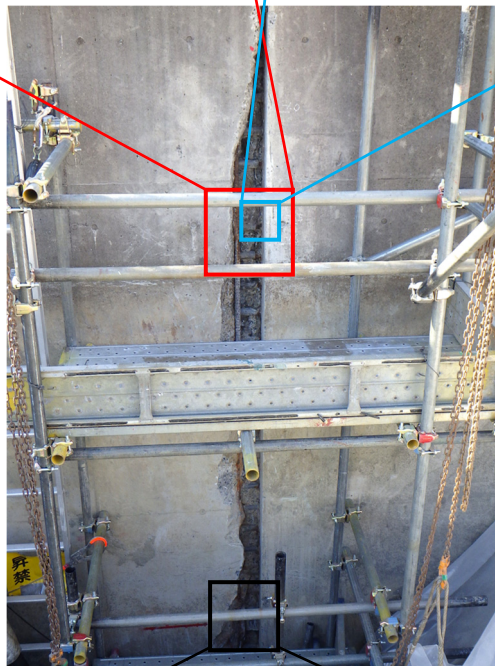
ひび割れ部のコンクリート撤去 (前頁と同一写真)

地中部については、一部で地上部と同様に縦方向の鉄筋が発錆が見られた箇所があるものの、ゴム止水板に到達するような深部へのひび割れには進展しておらず、その他大部分においてはひび割れが縦方向の鉄筋にも達しておらず、縦方向の鉄筋やゴム止水板の健全性には影響がないことをそれぞれ確認した。

地表部

地中部

大部分において、ひび割れが
壁深部まで進展しておらず、
鉄筋やゴム止水板に影響なし
