伊方発電所第1号機安全注入系統テストライン配管のひびに係る
報告書の提出について

伊方発電所第1号機

安全注入系統テストライン配管のひびについて

平成15年6月
四国電力株式会社

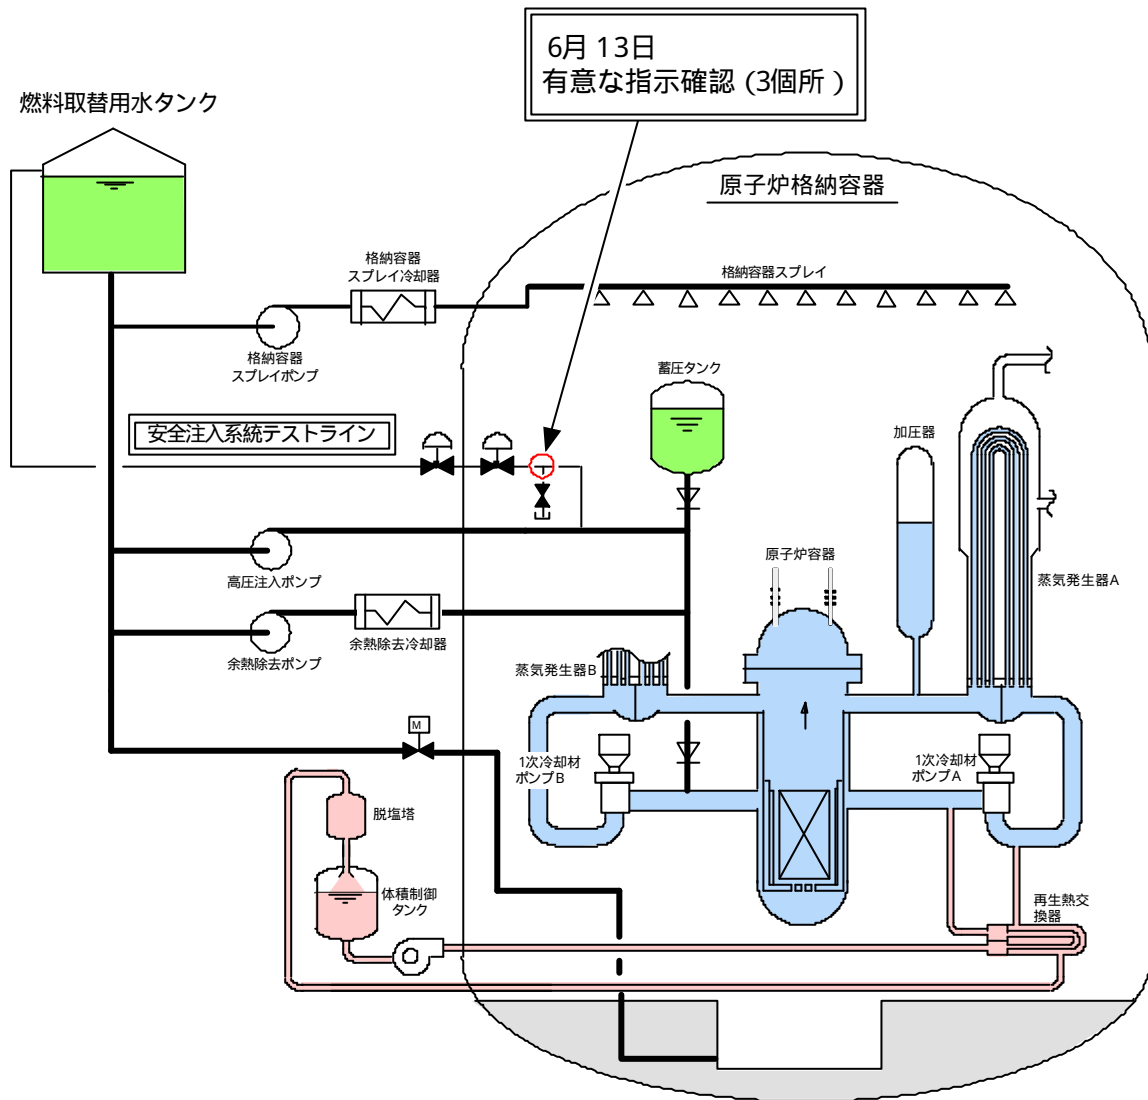
全体系図

伊方発電所第1号機は、第21回定期検査を実施中であり、平成14年 5月25日に中部電力(株)浜岡2号機で発生した小口径配管と弁の溶接部が振動により損傷したトラブルの対応として、小口径配管の点検を実施していたところ、安全注入系統テストラインの小口径配管4箇所にてテープとみられる付着物を発見した。

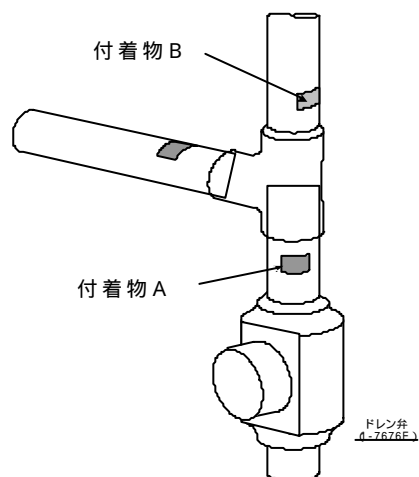
付着物の外観、成分分析および配管表面の付着塩分量測定結果から、塩化ビニールテープは熱分解しており、これは過去の履歴等の調査結果から、建設中の機能試験時に逆止弁の漏えいに伴う高温水が流れたことによるものと推定される。

含有率 (%)	
	付着物 A	付着物 B
炭素	7.5	7.8
酸素	5	4
塩素	1.5	1.4
鉄	-	-
チタン	1	< 1
鉛	3	3
マグネシウム	-	-
ケイ素	< 1	-
硫黄	< 1	< 1
カルシウム	< 1	-
クロム	-	-
マンガン	-	-
ニッケル	-	-
アルミニウム	< 1	< 1
リン	< 1	-
ナトリウム	-	-
カリウム	-	-
バリウム	-	-

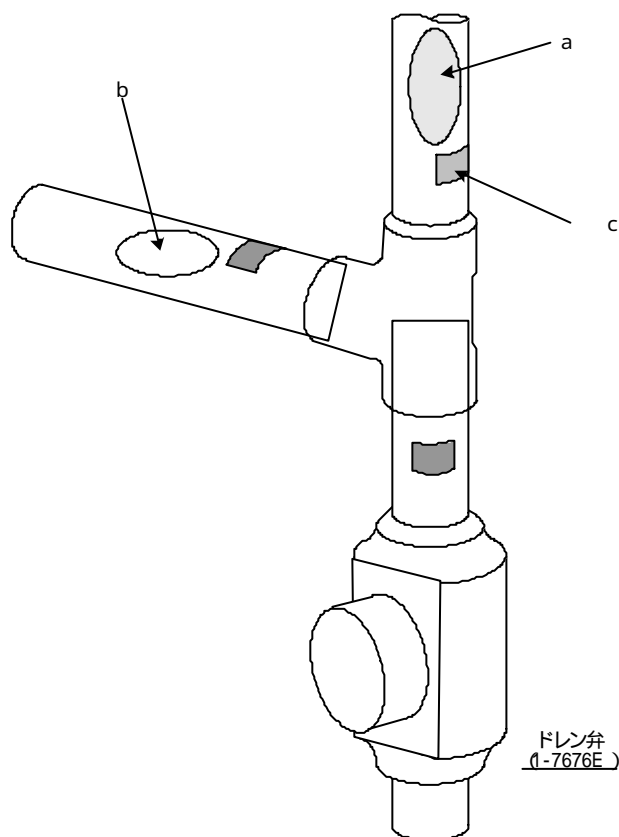
付着塩分量測定結果

No	採取場所	付着塩分量 (mg/m ²)	試料採取日時
a	浸透探傷検査直近部	< 1	6月13日 18時30分
b	浸透探傷検査直近部	2	6月13日 18時30分
c	テープ上 (テープ除去前)	32	6月13日 20時30分
	テープ下 (テープ除去後)	101	6月13日 20時30分
