金属調査結果(のど厚測定)

金属調査結果(破面SEM観察(A部蒸気入口部))

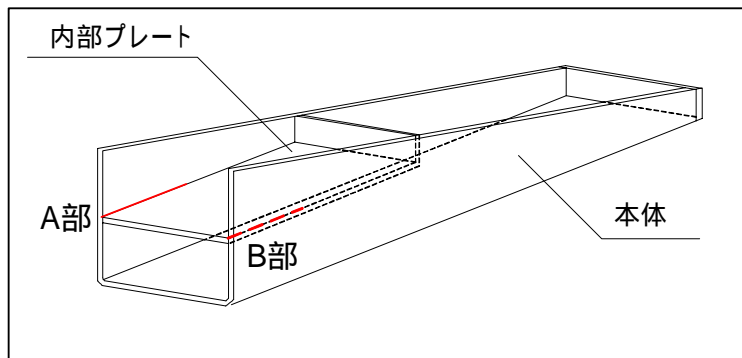
<p>溶接部割れ箇所</p>

<p>母材割れ箇所</p>
<p>のど厚約 4mm</p>	<p>のど厚約 6mm</p>

断面マイクロ観察により、蒸気入口近傍の溶接部ののど厚寸法を測定した結果、B部に比べA部の寸法が小さいことを確認した。

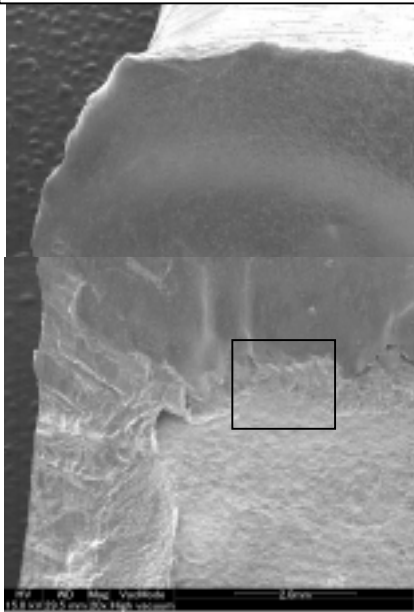
ブローホール及び金属介在物等の材料欠陥なし

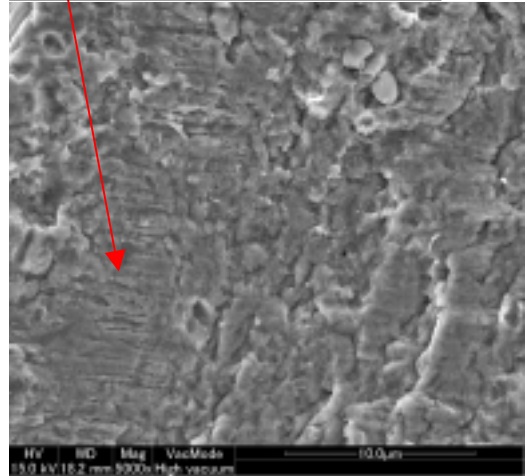
ストライエーション状の模様あり
羽毛状の組織なし

- ・破面には、疲労破面に特有なストライエーション状の模様が認められた。
- ・羽毛状の組織や材料欠陥等は認められなかった。
- ・破面には、割れ最終端方向に下面から斜めに進展した金属組織の流れ模様が認められた。

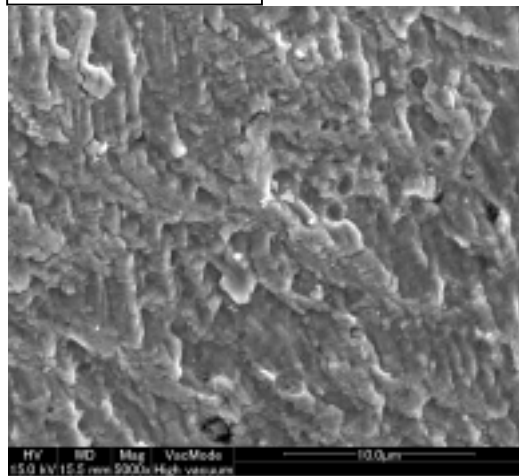
羽毛状の組織なし

- ・破面には、割れ最終端方向に上面から斜めに進展した金属組織の流れ模様が認められた。
- ・羽毛状の組織や材料欠陥等は認められなかった。

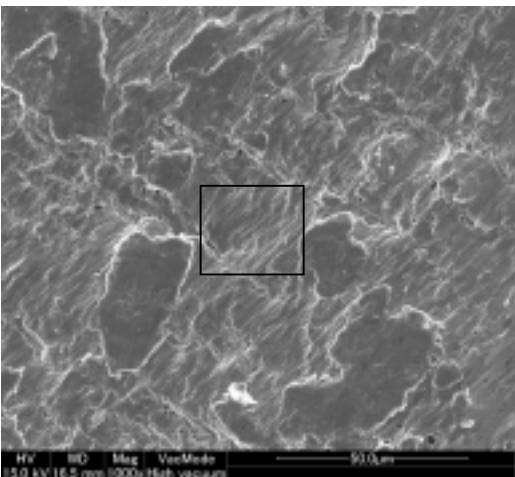
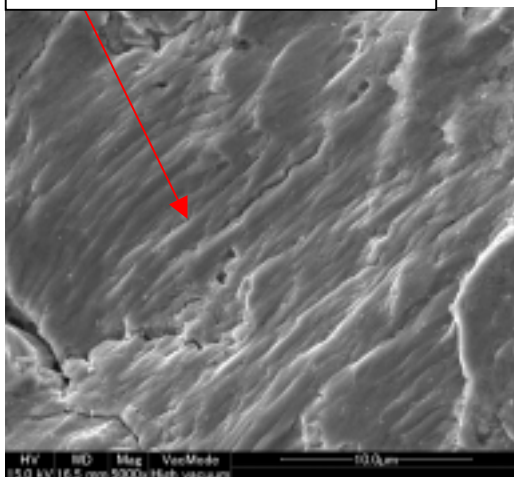
ストライエーション状の模様あり
羽毛状の組織なし

・破面には、疲労破面に特有なストライエーション状の模様が認められた。
・羽毛状の組織や材料欠陥等は認められなかった。

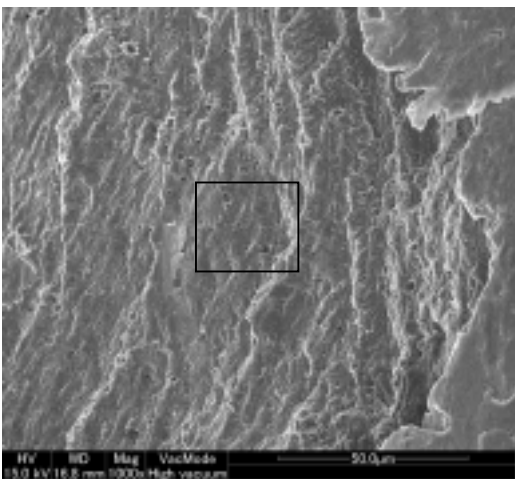
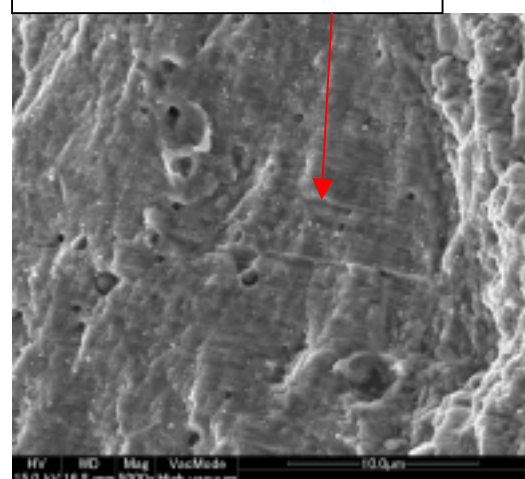
ストライエーション状の模様あり
羽毛状の組織なし

- ・破面には、上面から下面方向に進展した金属組織の流れ模様が認められた。
- ・破面には、疲労破面に特有なストライエーション状の模様が認められた。
- ・羽毛状の組織や材料欠陥等は認められなかった。
