高燃焼度17行17列型燃料集合体を使用するに当たっての
評価結果の国への報告について

3ループプラントでの
17×17A型55GWd/t燃料使用時における
燃料漏えい対応策の評価結果について

平成22年6月

四国電力株式会社

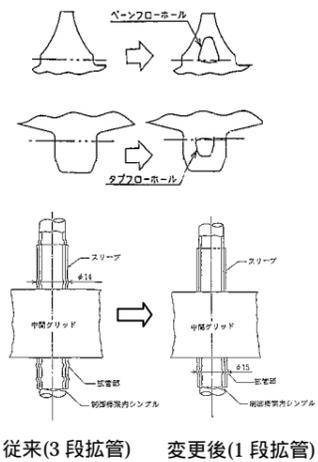
<ul style="list-style-type: none"> ・燃料棒全長を長くし、燃料棒内圧上昇を抑制。 ・被覆管材料をジルカロイ-4 から MDA あるいは ZIRLO に変更し、被覆管の耐食性を向上。 ・初期 He 加圧量を変更し、燃料棒の内圧上昇を抑制。 ・中間部グリッドをインコネルからジルカロイに変更し、被ばく低減及び使用済燃料発生量を抑制。 (上下部グリッドはインコネルのまま)
	<p>グリッド フレットイング (集合体振動により、グリッドと燃料被覆管間で摩擦が発生)</p>	<p>1) 従来型グリッドにおける対策</p> <ul style="list-style-type: none"> - ベーン・タブフローホールの設置...バッフル板/グリッド間の流体力を抑制するため、グリッドの外ストラップのベーンとタブにフローホールを設置 - グリッド拡管結合方式の変更...燃料集合体の構造減衰を増加させるため、グリッドと案内シンプルの拡管結合段数を変更 <p>2) I 型グリッドの採用...外ストラップ側にキーイン用窓の設置により、集合体振動特性を改善。</p>

<p>・I 型グリッドの採用...ジルカロイグリッドにおいても I 型が採用し、良好な集合体振動特性を維持。</p> <p>・グリッドと案内シンプルの拡管結合段数は、48 燃料と同じ。</p>
