原子力発第10226号  
平成23年 2月23日

四 国 電 力 株 式 会 社  
支 配 人 原 子 力 本 部 原 子 力 部 長  
玉 川 宏 一

## 伊方発電所第2号機 湿分分離加熱器の取替について

平成23年2月

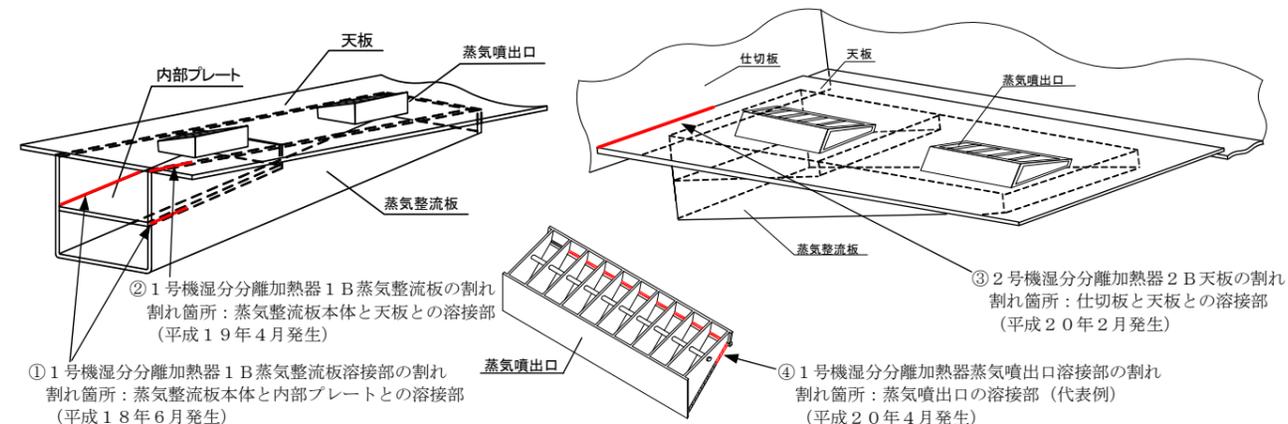
平成18年度から20年度にかけて発生した4件の不具合箇所を以下に示す。

- 1号機湿分離加熱器1B蒸気整流板溶接部の割れ（平成18年6月発生）  
当該蒸気整流板を製作する際に溶接部の開先角度が設計より狭く加工されていたため、整流板本体と内部プレートの溶接部に溶け込み不良が生じた。このため、当該溶接部の強度が不足することとなり、そこに蒸気の流れによる高サイクルの流体加振力が加わることにより、割れが発生・進展したものと推定された。  
また、開先角度が設計より狭く加工されたのは、製作会社の溶接部の検査手順書に開先検査の実施は規定されているが、開先検査の記録を残すことまでは規定されていなかったことから、検査漏れが生じ開先確認が不十分となったためと推定された。
- 1号機湿分離加熱器1B蒸気整流板の割れ（平成19年4月発生）  
上記平成18年6月発生の不具合時に取替を実施した蒸気整流板であるが、取替時の溶接ひずみにより蒸気整流板と天板との溶接部に大きな応力が発生していたこと、当該溶接部は狭隘部であり、溶接作業性が劣悪であったため、溶接部に溶け込み不良箇所が発生し、そこに蒸気の流れによる高サイクルの流体加振力が加わることにより、割れが発生・進展したものと推定された。
- 2号機湿分離加熱器2B天板の割れ（平成20年2月発生）  
当該溶接部については、設計会社の図面で設計上要求されていた溶接指示が製作会社で作成した製作図面に記載されず、結果的に当該溶接部が設計要求よりも強度の劣る溶接方法で施工されたため、溶接部に溶け込み不良箇所が発生し、そこに蒸気の流れによる高サイクルの流体加振力が加わることにより、割れが発生・進展したものと推定された。
- 1号機湿分離加熱器蒸気噴出口溶接部の割れ（平成20年4月発生）  
溶接作業性の悪い狭隘な部位で、十分な溶け込みが得られにくい溶接方法を採用したことから、溶接部に溶け込み不良箇所が発生し、そこに蒸気の流れによる高サイクルの流体加振力が加わることにより、割れが発生・進展したものと推定された。

- 当社における調達管理の充実・強化  
発注時に、製作メーカーに対して、流体加振力が作用する箇所の開先検査等を実施しその記録を維持すること、設計図面からの指示を製作図面に確実に反映するなどの取り合いに関する管理方法を明確にすること、および溶接作業性の悪い狭隘な箇所の溶接を施工する場合には、溶け込み不良箇所が発生しないような溶接方法を選定することを要求した。  
また、専任の人員を配置し、専任者を中心に、発注時の要求事項が確実に実施されていることを確認するとともに、製作メーカーにおける品質管理の充実・強化の実施状況を確認した。  
さらに、調達管理に万全を期すため、工場製作開始時から工場搬出時まで、専任者を中心に当社社員が工場に駐在し、製作現場に立ち会うことにより、製作状況、検査の実施状況、異物管理の実施状況等の確認を行った。
- 製作メーカーにおける品質管理の充実・強化  
設計要求事項どおり製作されるよう、専任の人員を配置して、管理体制の強化を図り、専任者を中心に、設計、製作および検査を実施した。
- 設計上の改善  
今回取り替えた湿分離加熱器については、流体加振力が作用する範囲の内部品について、強度を向上した溶接部の形状を採用するとともに、溶接部の脚長増加や板厚増加を実施し、信頼性の向上を図った。

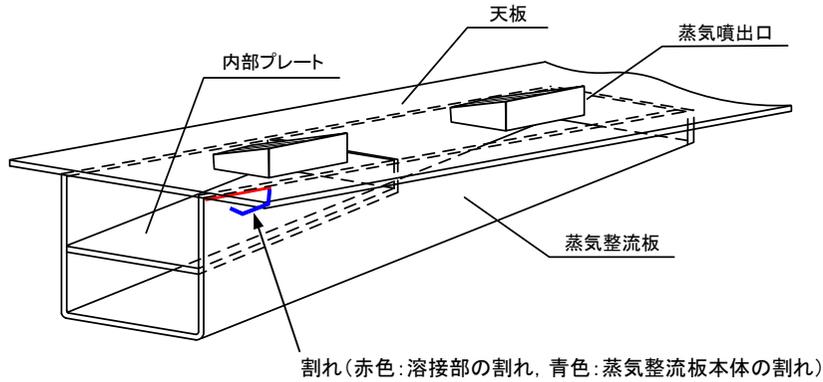
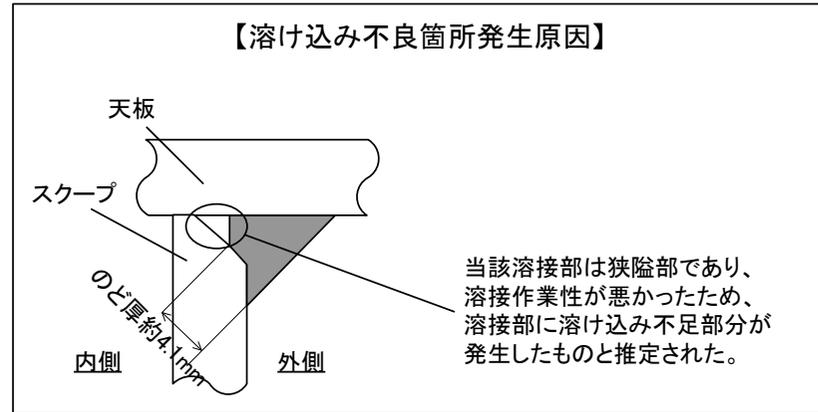
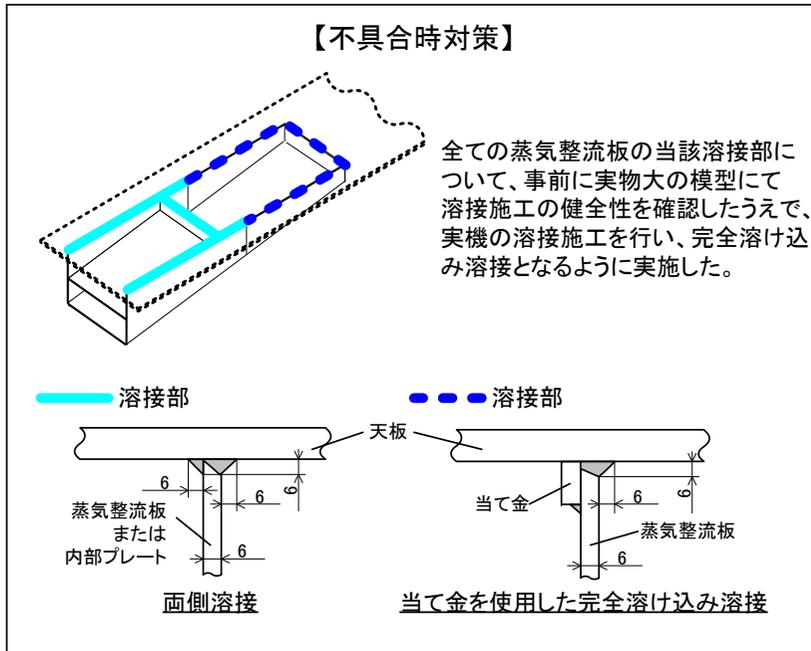
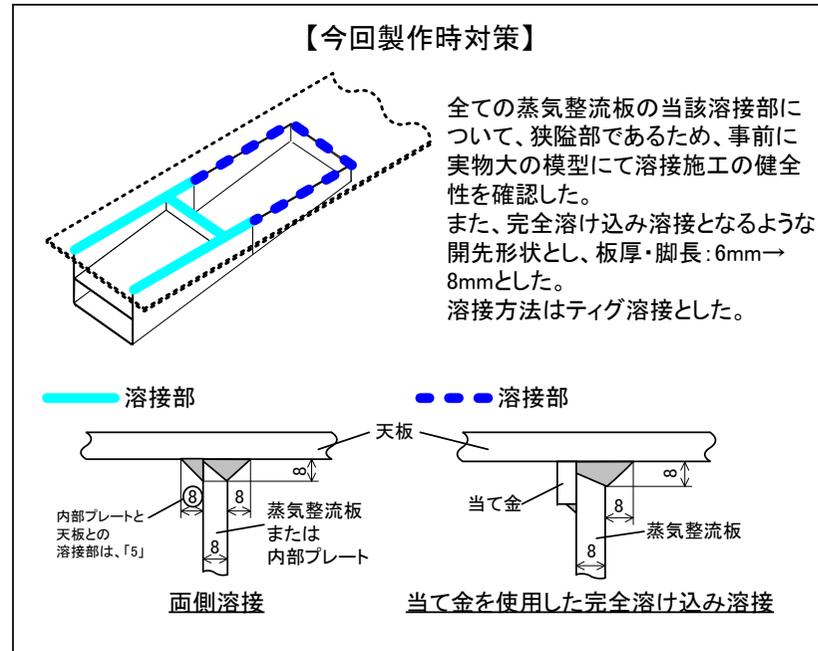
過去の不具合箇所の今回製作時対策（蒸気整流の割れ箇所（平成19年4月発生））

1号機第24回定期検査中のところ、湿分分離加熱器1Bにおいて、2個ある蒸気整流板のうち、高圧タービン排気入口部から見て右側の蒸気整流板の溶接部(天板との溶接部)および蒸気整流板本体に割れが認められた。

上記平成18年6月発生の不具合時に取替を実施した蒸気整流板であるが、取替時の溶接ひずみにより蒸気整流板と天板との溶接部に大きな応力が発生していたこと、当該溶接部は狭隘部であり、溶接作業性が劣悪であったため、溶接部に溶け込み不良箇所が発生し、そこに蒸気の流れによる高サイクルの流体加振力が加わることにより、疲労限を上回る高サイクルの振動が発生し、疲労が累積して割れが発生・進展したものと推定された。

当該蒸気整流板および天板の取替を実施した。

その他の7個の蒸気整流板については、蒸気整流板のみの取替を実施した。

当該溶接部の溶接に際しては、事前に、実物大の模型にて溶接施工の健全性を確認するとともに、溶接士の訓練を実施した。

なお、より一層の強度向上を図る観点から、両側溶接または当て金を使用し、完全溶け込み溶接となるよう実施した。

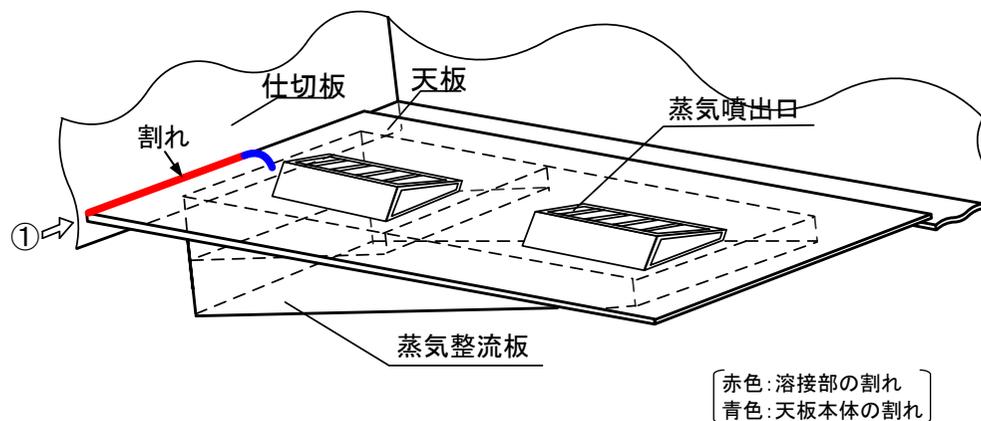
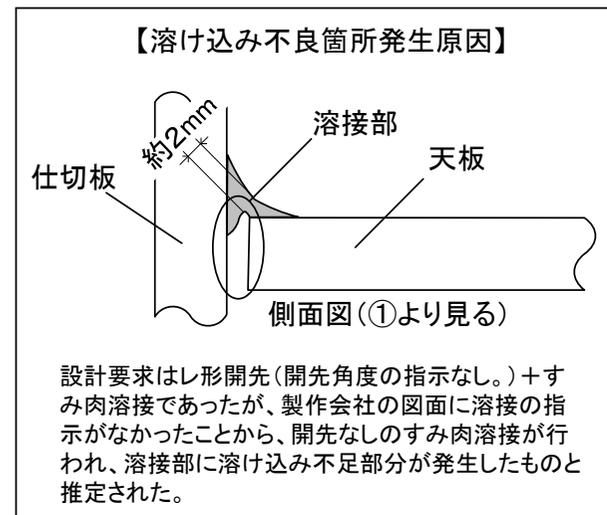
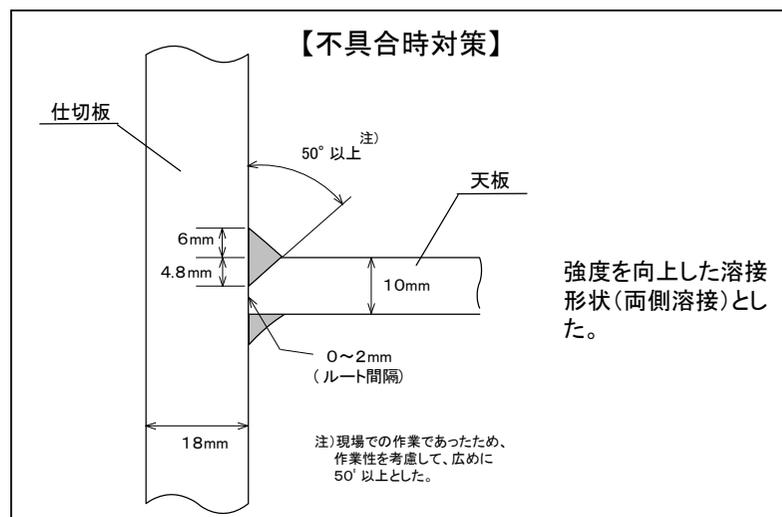
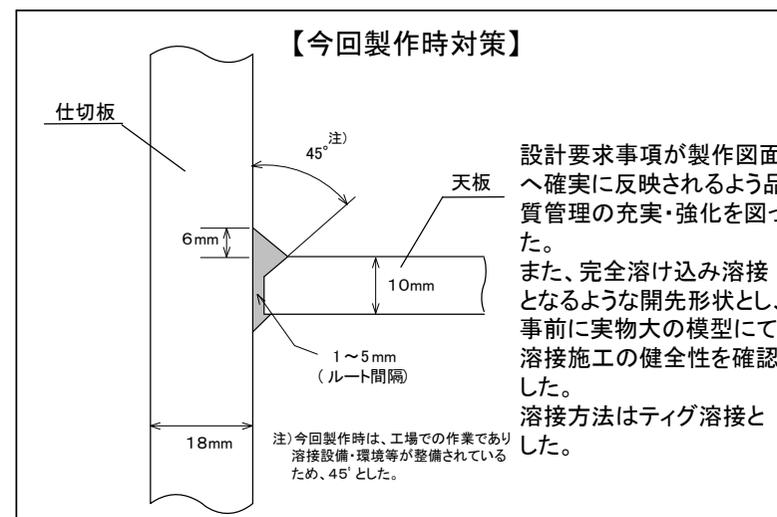
過去の不具合箇所の今回製作時対策（天板の割れ箇所（平成20年2月発生））

2号機第20回定期検査中のところ、湿分分離加熱器2Bにおいて、蒸気整流板(高圧タービン排気入口部から見て右側の蒸気整流板)を取り付けている天板と仕切板との溶接部および天板本体に割れが認められた。

当該溶接部については、設計会社の図面で設計上要求されていた溶接指示が製作会社で作成した製作図面に記載されず、結果的に当該溶接部が設計要求よりも強度の劣る溶接方法で施工されたため、溶接部に溶け込み不良箇所が発生し、そこに蒸気の流れによる高サイクルの流体加振力が加わることにより、疲労限を上回る高サイクルの振動が発生し、疲労が累積して割れが発生・進展したものと推定された。

当該天板の取替を実施した。

設計図面からの指示を製作図面に確実に反映するなどの取り合いに関する管理方法を明確にするよう要求することとした。

なお、当該溶接部（仕切板との溶接部）については、設計要求よりも更に強度を向上した溶接形状（両側溶接）とし、その他の15箇所当該溶接部についても、調査のため切断したため、同様な溶接形状にて復旧した。
